# Asbestinventarisatetest

Bosdreef 64, 9820 Merelbeke-Melle

Attestnummer : 20250915-000165.000

Uitgegeven op : 15.09.2025

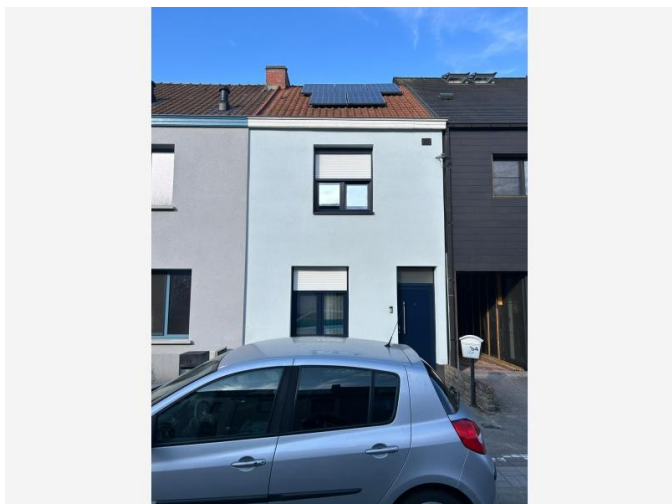
Situeringfoto

**Reden:** Het te onderzoeken materiaal situeert zich hoger dan 3,50 m te rekenen vanaf een veilige ondergrond

**Uitleg van de asbestdeskundige:** Langs het exterieur zijn geen asbestverdachte materialen waarneembaar: bakstenen.

Het interieur van de schouw kan niet gecontroleerd worden, hoger dan 3,5 m.

Bij renovatie of afbraak, waakzaam zijn voor de inwendige structuur en buizen binnen in de schouw, dit over de volledige lengte van de schouw.

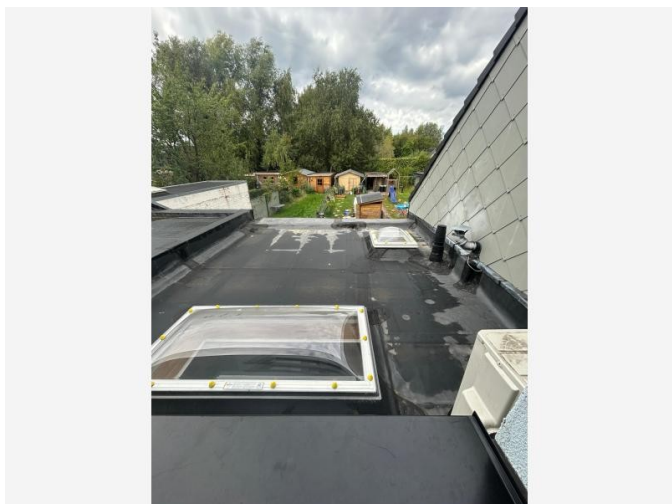
Plat dak in Epdm en - of glasvezelroofing.

Materiaal bevat geen asbest.

Let op, enkel de toplaag werd gecontroleerd. Wees waakzaam bij renovatie of afbraak voor onderliggende lagen.

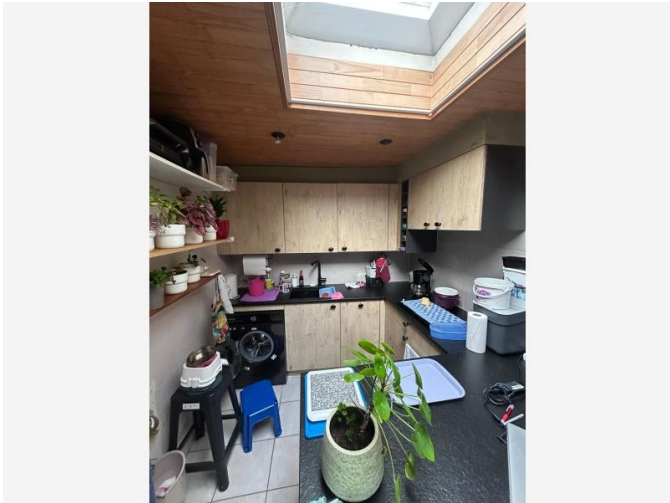
Er werden gelijmde tegels aangebracht aan de muren.

De materialen zijn in goede staat en niet verweerd.

De materialen zijn niet bemonsterbaar volgens het inspectieprotocol van het niet destructief onderzoek.

De lijm is niet bereikbaar voor monsternamen omdat de materialen intact zijn (lijm afgedekt).

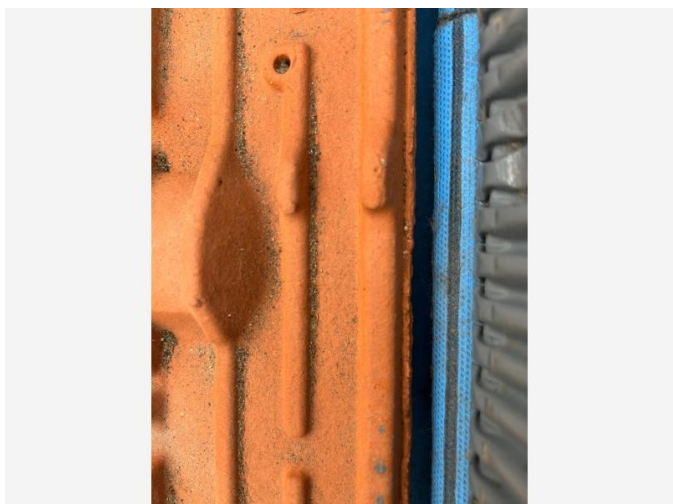
## Fiche 6: Onderdak van de woning is uit doek of kunststof

Tijdens het onderzoek en de controle van het onderdak hebben we vastgesteld dat het uit een niet-asbestverdacht doek/zeil bestaat.

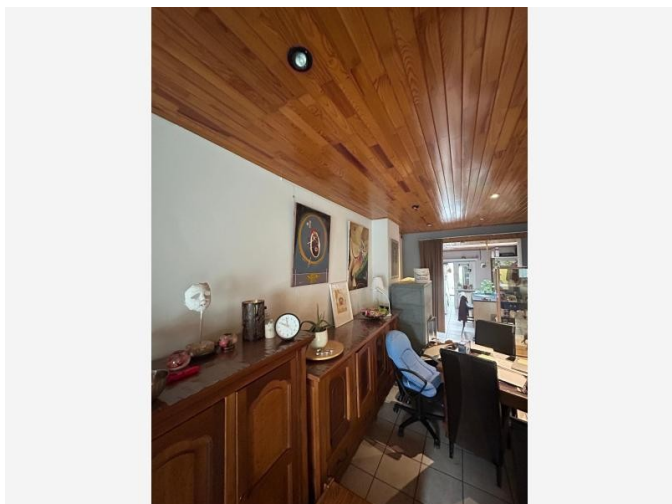
Er werden verlaagde plafonds aangebracht.

De verlaagde plafonds bestaan uit volgende materialen: gipsplaten, hout en kunststof.

De deskundige kan geen uitspraak doen over onderliggende materialen .

Op de dag van de inspectie was het materiaal van de verlaagde plafonds niet definieerbaar. (hout, gipskarton, kunststof...)

De adi is opzoek gegaan naar de smeerlaag van eventuele gipskarton platen. De smeerlagen waren niet waarneembaar.

Daarbij kan een aanvullend destructief onderzoek uitsluitel bieden .

Wees waakzaam bij afbraak.

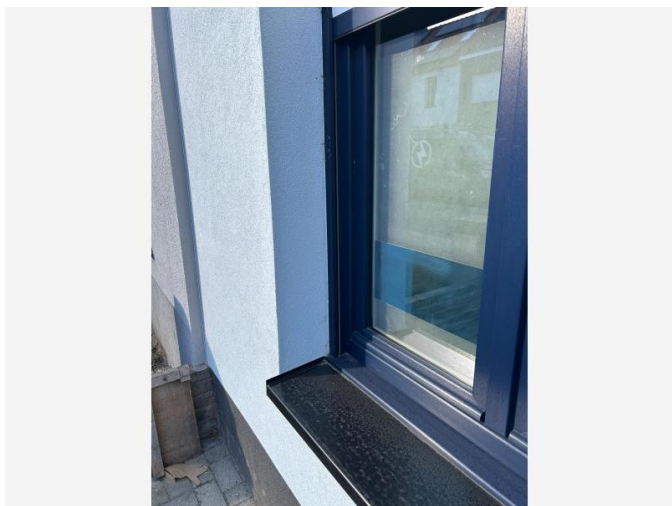
Kit aanwezig tussen glas en profiel en tussen profiel en wand opening.

Kit op basis van silicone.

Geen asbest waarneembaar aan alle ramen en deuren.

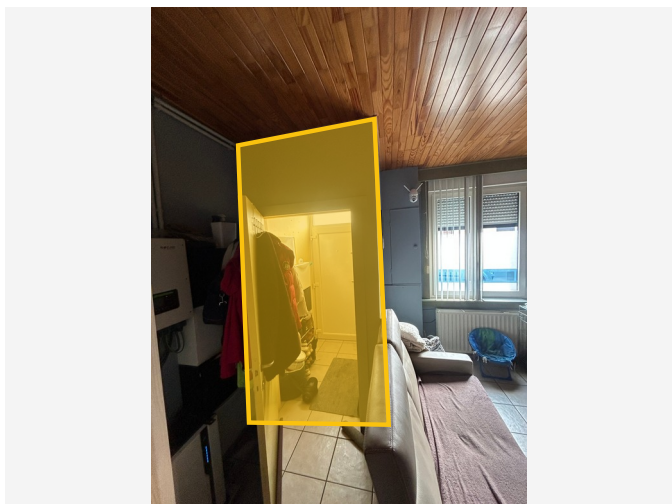
Er werden voorzetwanden (valse muren) aangebracht. Als deskundige kan ik geen uitspraak doen over eventuele asbestverdachte toepassingen die aanwezig zijn of verborgen zitten achter de voorzetwanden. Bij renovaties, sloop of verbouwingen is het aan te raden een destructieve asbestinventaris op te stellen voor deze ruimtes.

Op de dag van de inspectie was het materiaal van de voorzetwanden niet definieerbaar. (hout, gipskarton, kunststof...)

De adi is opzoek gegaan naar de smeerlaag van eventuele gipskarton platen. De smeerlagen waren niet waarneembaar.

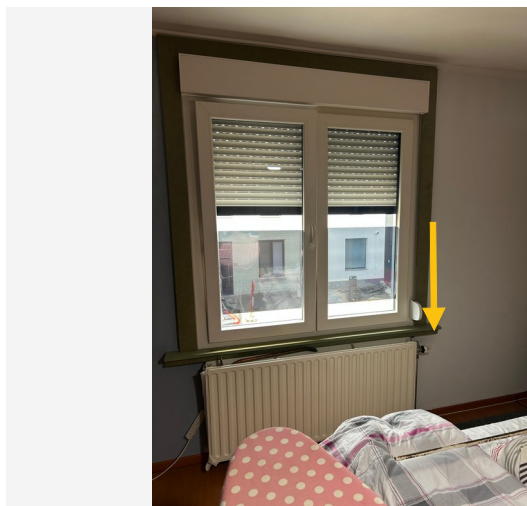
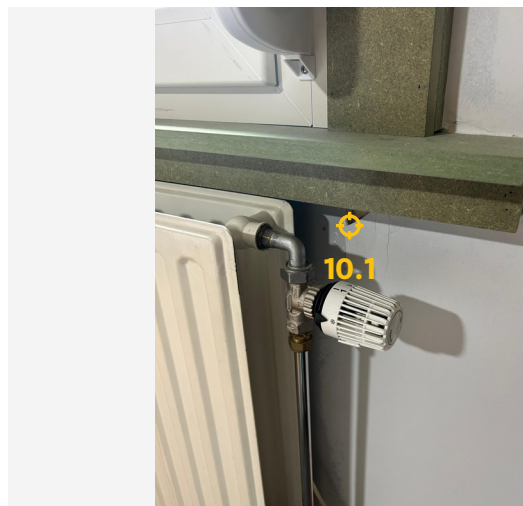
Geen asbest

| # | Type | Referentie | Resultaat |
|---|---|---|---|
| 10.1 | Mengmonster | Wandpleister | Geen asbest |

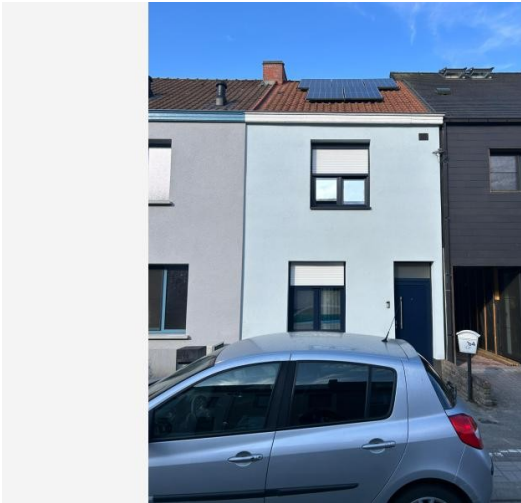
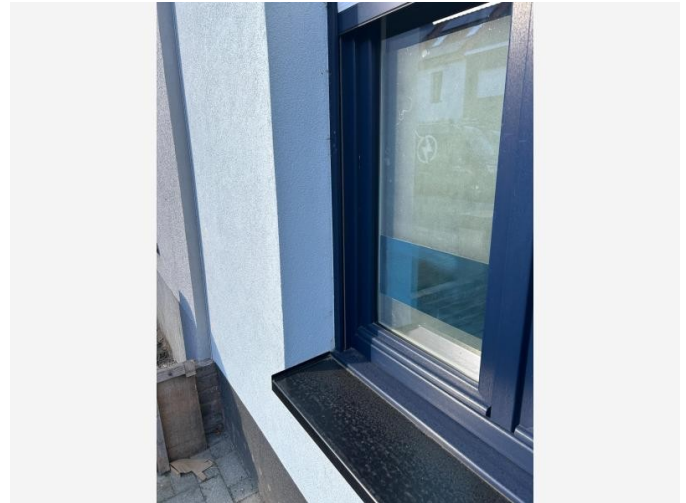
## Fiche 11: Crepi

Geen asbest
