# Asbestinventarisatetest

Fabriekstraat 67, 9120 Beveren-Kruibeke-Zwijndrecht

Attestnummer : **20251121-000349.000**

Uitgegeven op : **21.11.2025**

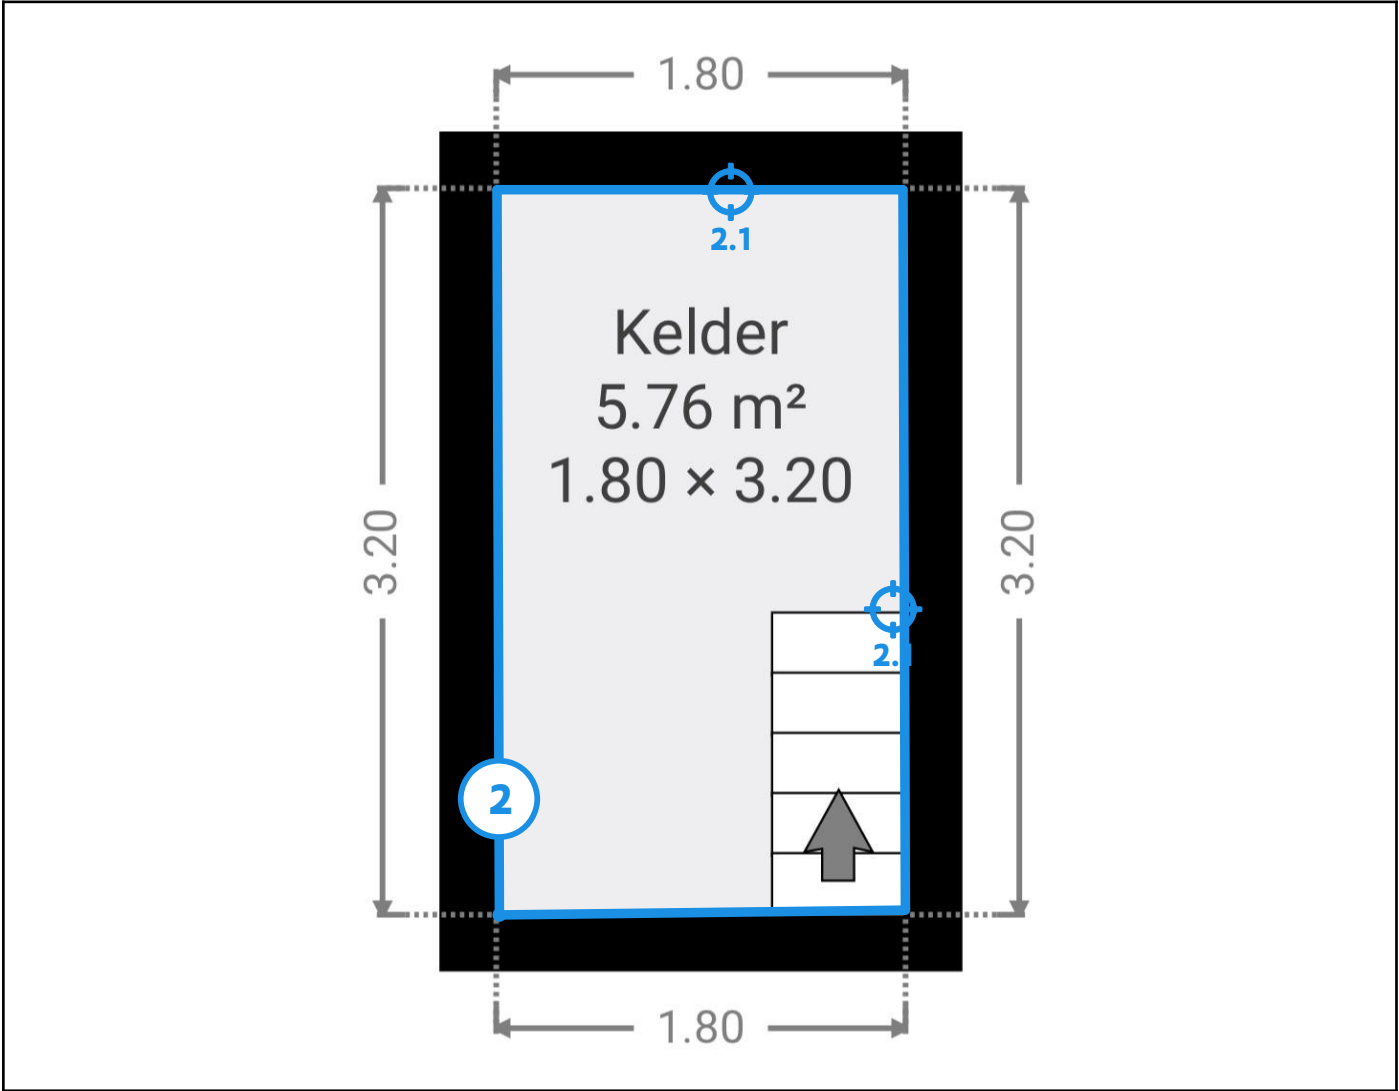
# Plan 1.1: Kelder

| Beschrijving | Type | Actie |
|---|---|---|
| 2. Pleisterwerk muren kelder | Geen asbest | - |
| 2.1 Code: M02 | Mengmonster | - |

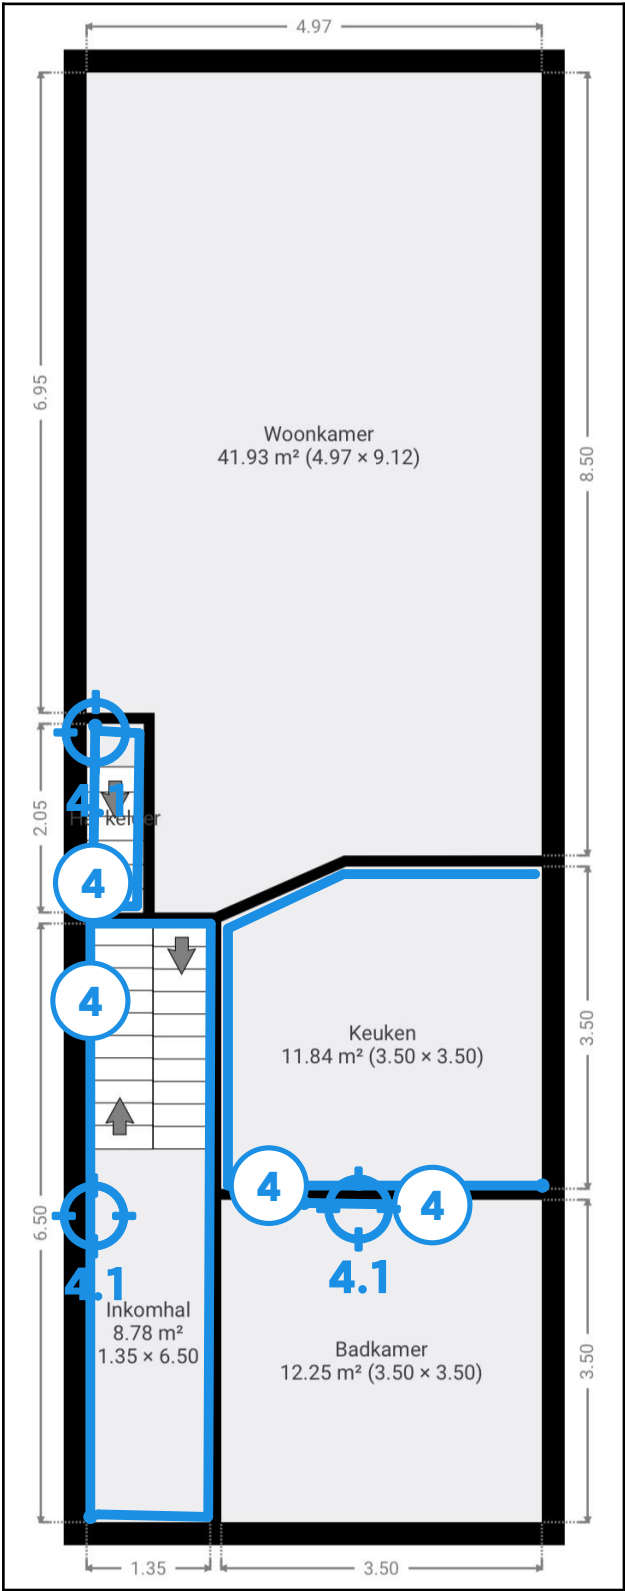
# Plan 1.2: Gelijkvloers

| 4. Pleisterwerk muren | Geen asbest | - |
| 4.1 Code: M01 | Mengmonster | - |

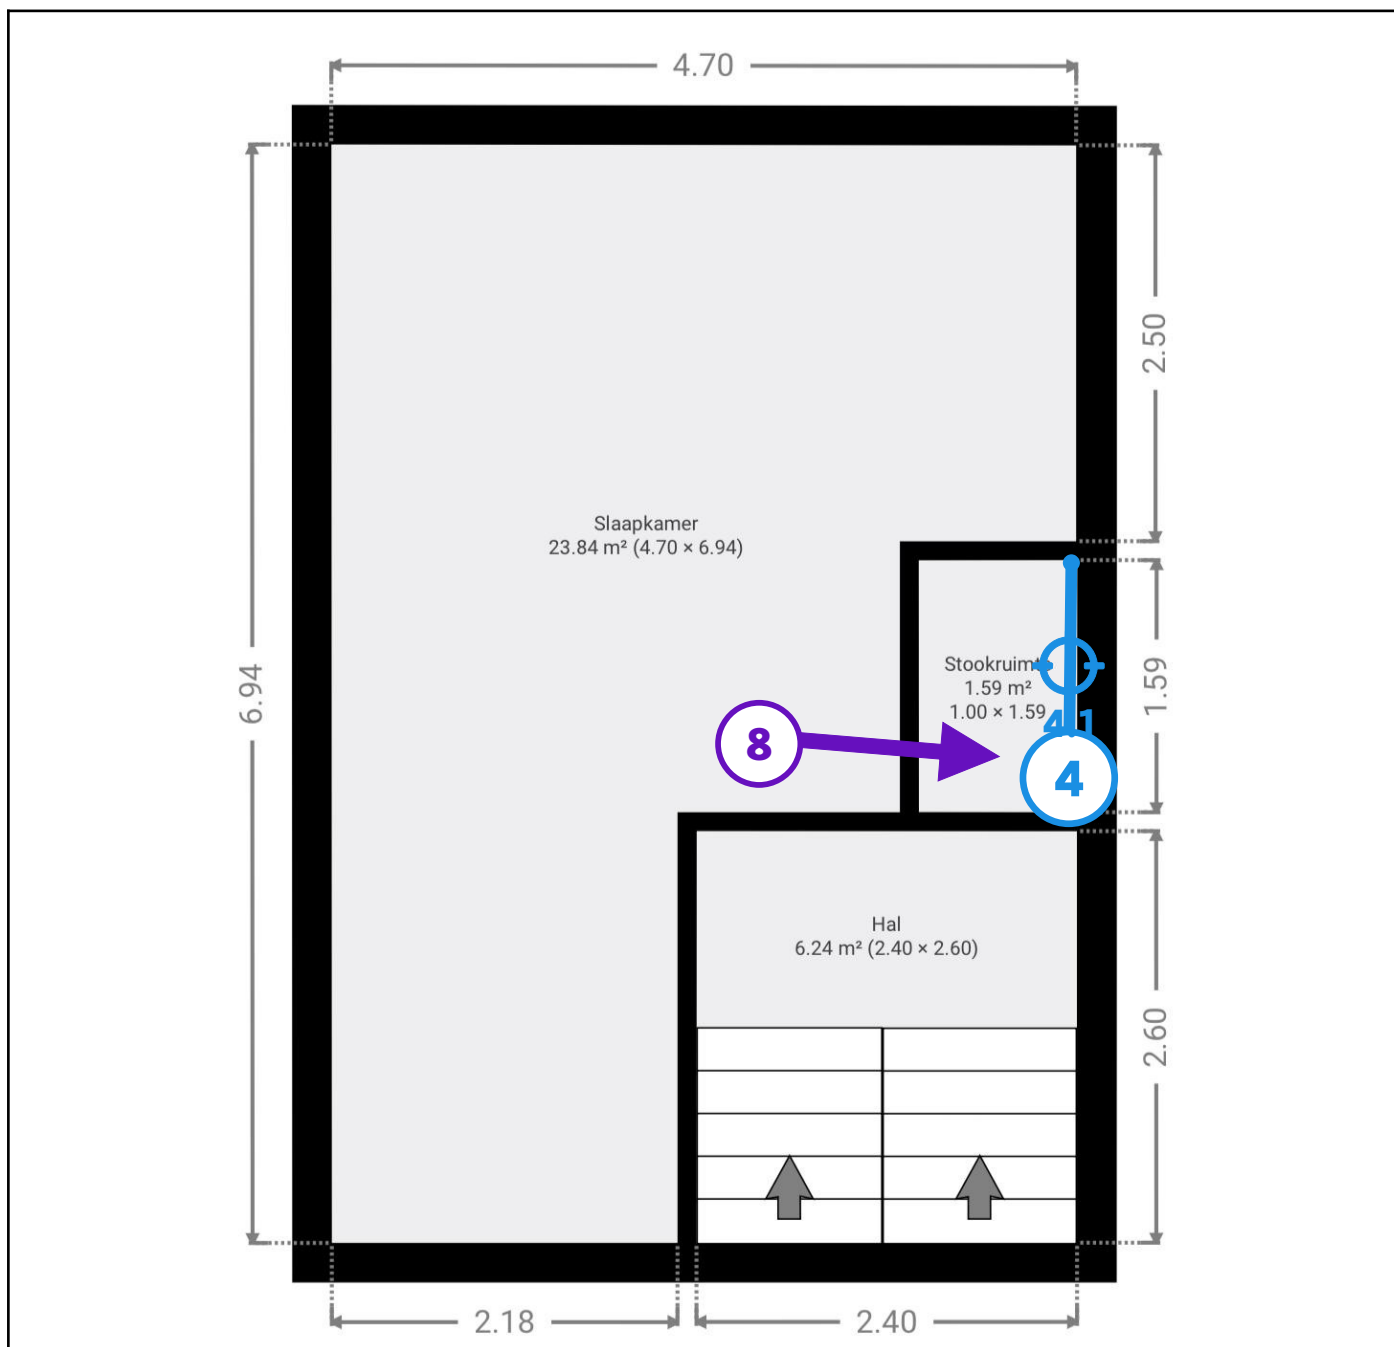
## Plan 1.4: Zolderverdieping

| Beschrijving | Type | Actie |
|---|---|---|
| 4. Pleisterwerk muren | Geen asbest | - |
| 8. Materialen aan de stookketel | Overige ruimte of materiaal | - |

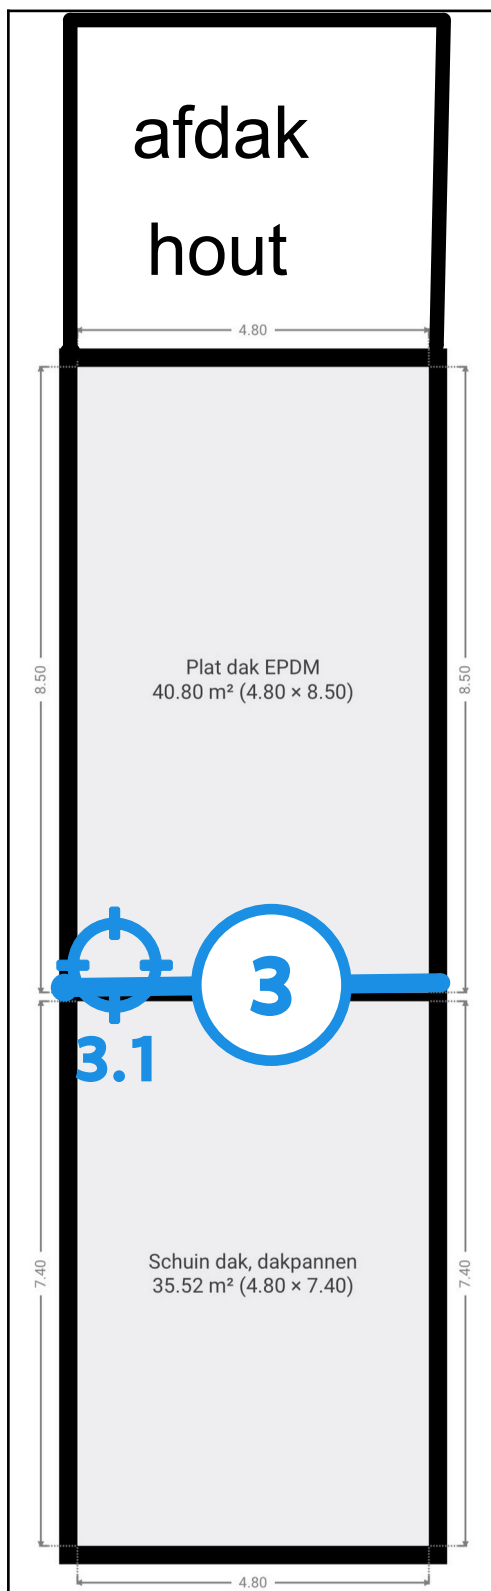
## Plan 1.5: Dakenplan

| 3. Leien achtergevel | Geen asbest | - |
| 3.1 Code: M03 | Puntmonster | - |

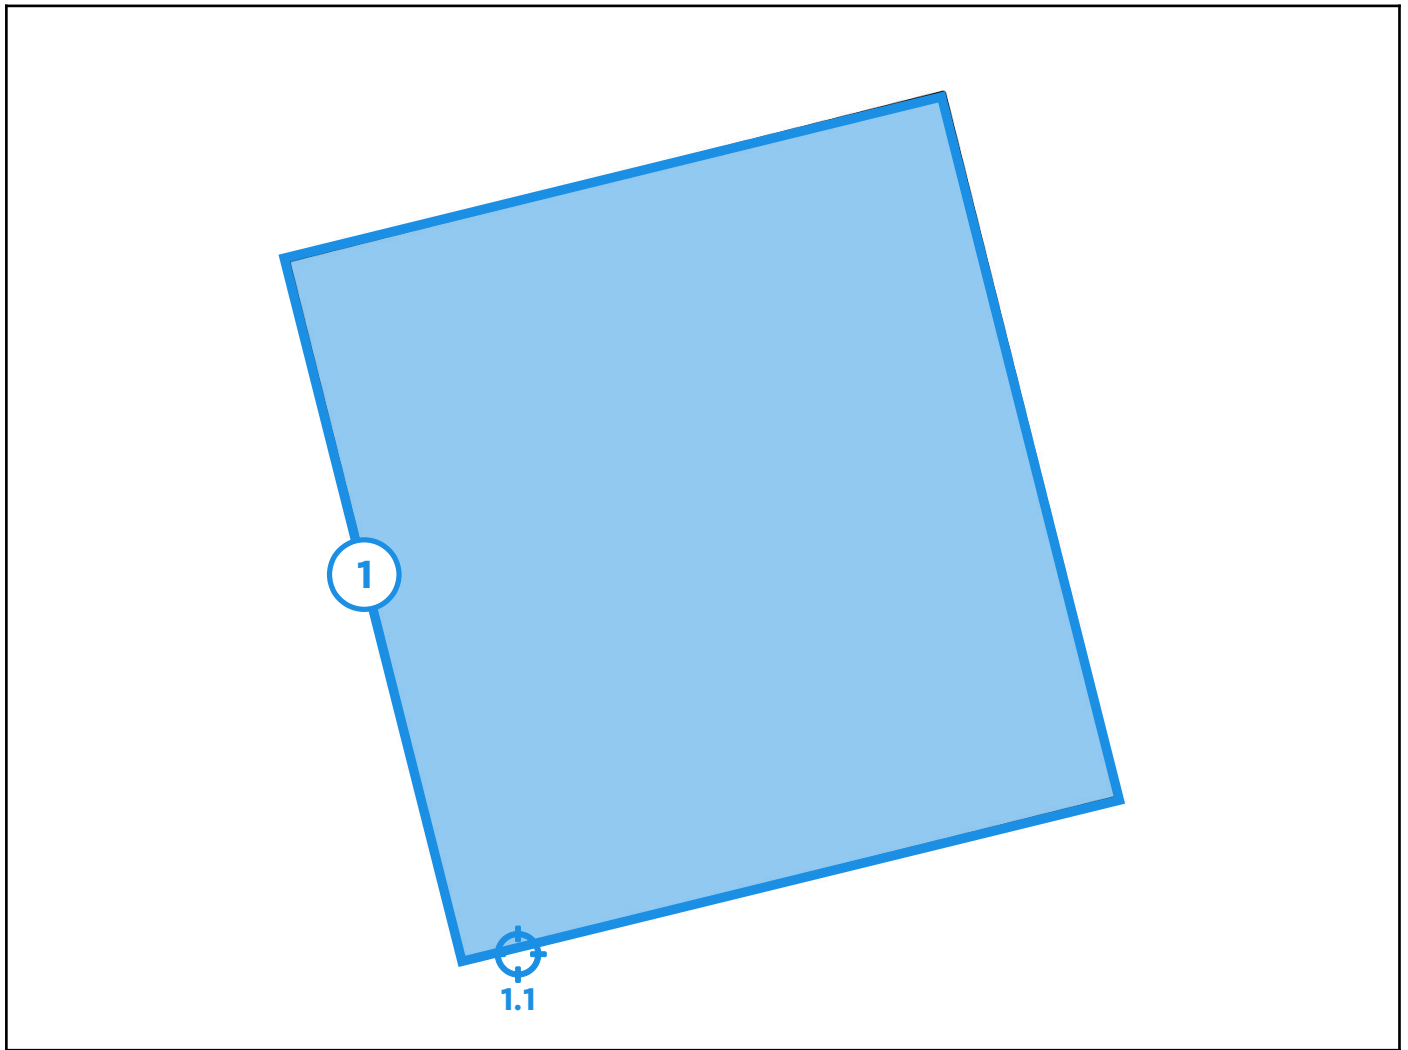
## Plan 2.1: Tuinhuis

| Beschrijving | Type | Actie |
|---|---|---|
| 1. Roofing dak tuinhuis | Geen asbest | - |
| 1.1 Code: M04 | Puntmonster | - |

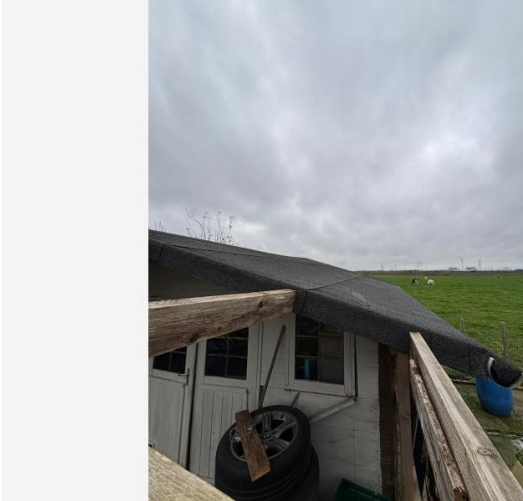
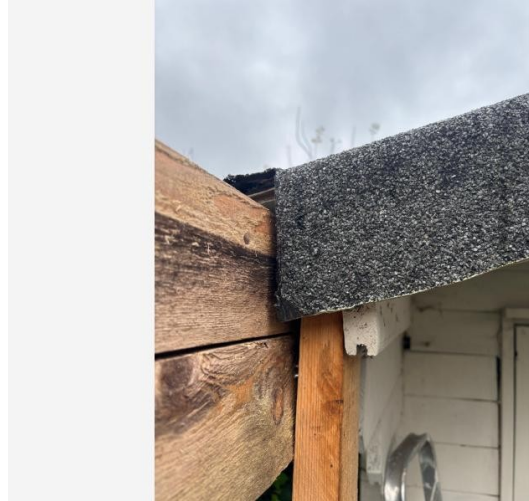
## Fiche 1: Roofing dak tuinhuis

Geen asbest

| # | Type | Referentie | Resultaat |
|---|---|---|---|
| 1.1 | Puntmonster | M04 | Geen asbest |

| Beschrijving | Roofing dak tuinhuis |
| Bindmiddel van materiaal | Bitumen (roofing, teer, asfalt) |
| Opmerking | Deze oppervlakte, volumes en gewichten zijn niet gemeten, maar geschat op basis van een benadering van de aanwezige roofing (de opgegeven hoeveelheden mogen niet gebruikt worden als maatstaf voor heffingen). Om gevolgschade en lekkages te voorkomen en niet destructief te werk te gaan, is alleen de toplaag bemonsterd. We kunnen geen uitspraak doen over de onderliggende lagen. Bij renovatie of sloop dient er een destructief onderzoek uitgevoerd te worden van de roofing. |

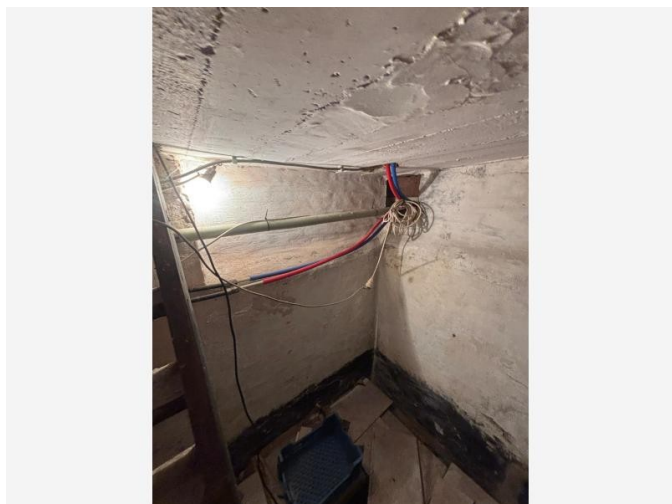
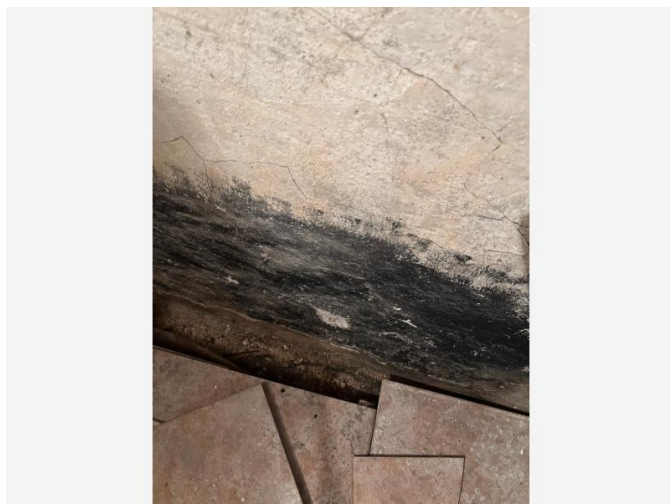
## Fiche 2: Pleisterwerk muren kelder

Geen asbest

| # | Type | Referentie | Resultaat |
|---|---|---|---|
| 2.1 | Mengmonster | M02 | Geen asbest |

| Beschrijving | Pleisterwerk muren kelder |
| Bindmiddel van materiaal | Cement |

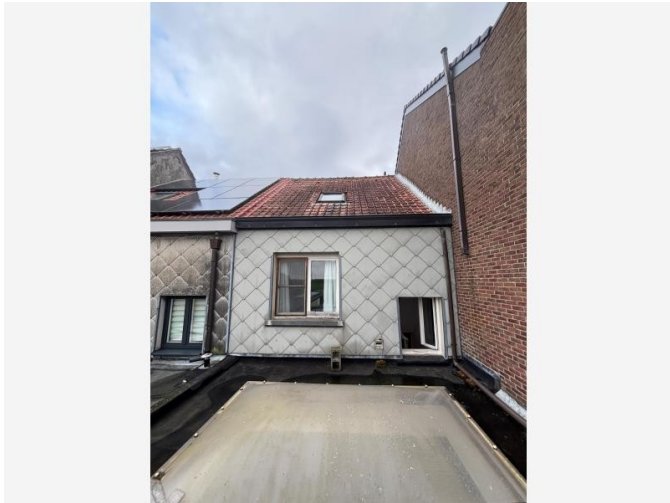
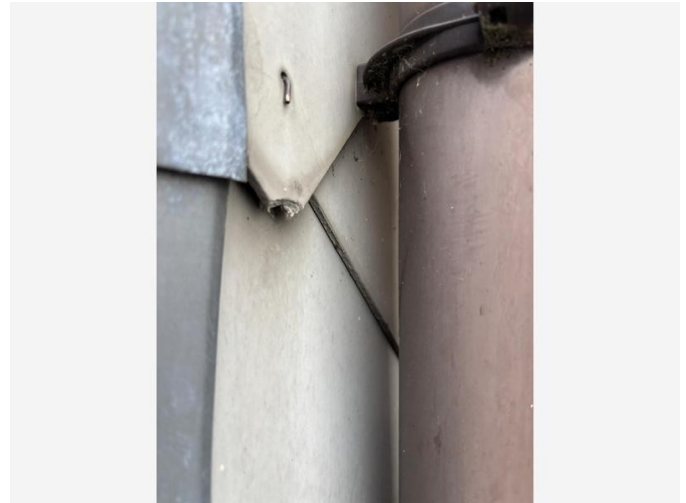
## Fiche 3: Leien achtergevel

Geen asbest

| # | Type | Referentie | Resultaat |
|---|---|---|---|
| 3.1 | Puntmonster | M03 | Geen asbest |

| Beschrijving | Leien achtergevel |
| Bindmiddel van materiaal | Cement |

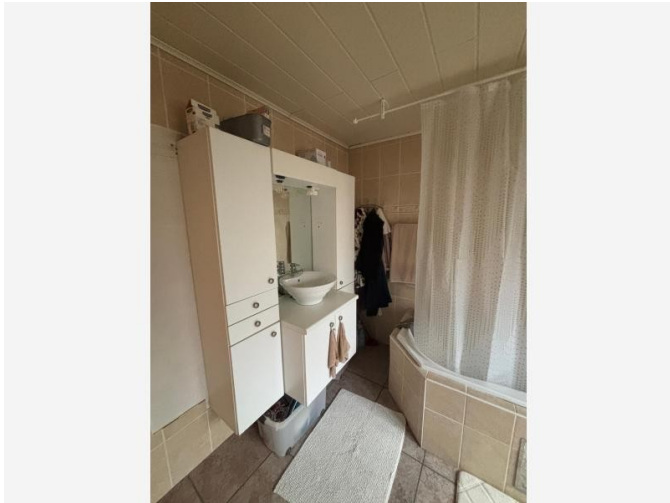
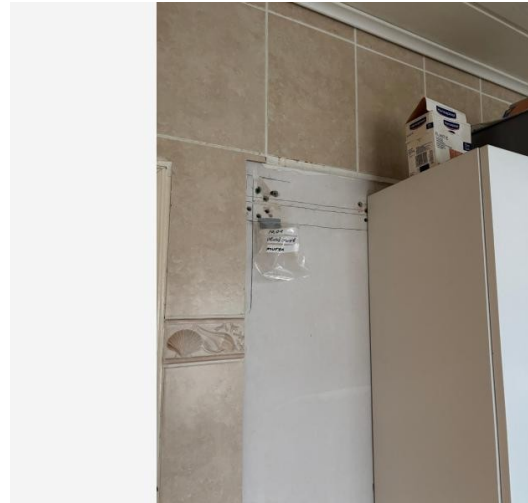
## Fiche 4: Pleisterwerk muren

Geen asbest

| # | Type | Referentie | Resultaat |
|---|---|---|---|
| 4.1 | Mengmonster | M01 | Geen asbest |

| Beschrijving | Pleisterwerk muren |
| Bindmiddel van materiaal | Gips - kalk |
| Gebondenheid op basis van bindmiddel | Niet-hechtgebonden |

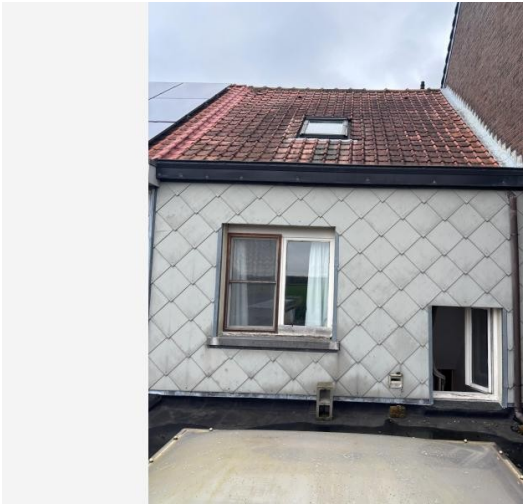
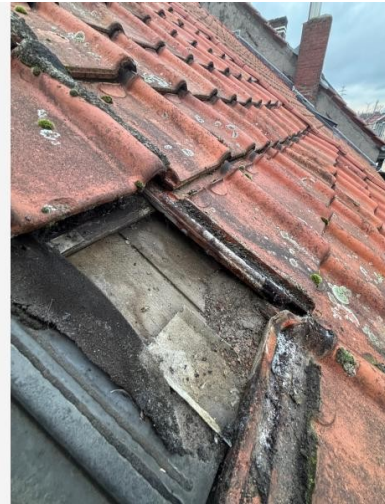
## Fiche 5: Dak woning bestaat uit dakpannen

| Beschrijving | Notitie | Terug te vinden op plannen |
|---|---|---|
| Fiche 5: Dak woning bestaat uit dakpannen | Dak van woning bestaat uit dakpannen welke niet-asbestverdacht zijn. | - |

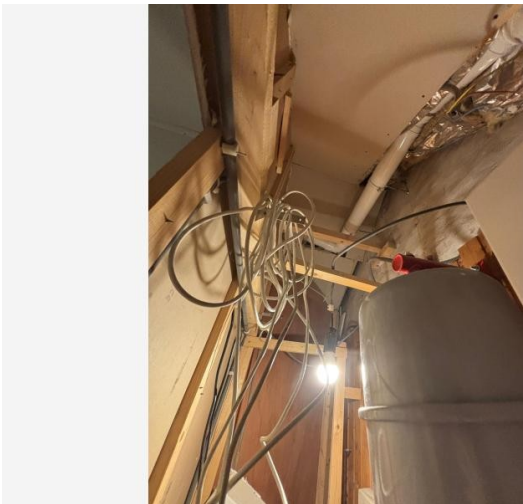
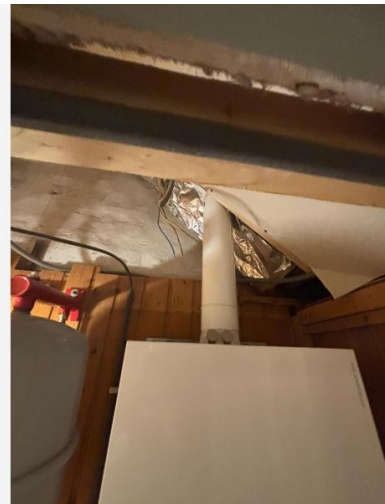
## Fiche 6: Rookgaskanaal niet-asbestverdacht

| Beschrijving | Notitie | Terug te vinden op plannen |
|---|---|---|
| Fiche 6: Rookgaskanaal niet-asbestverdacht | Het rookgaskanaal is volledig uit aluminium/PVC, dit is niet asbestverdacht. Vastgesteld zowel binnen als buiten op het dak. | - |

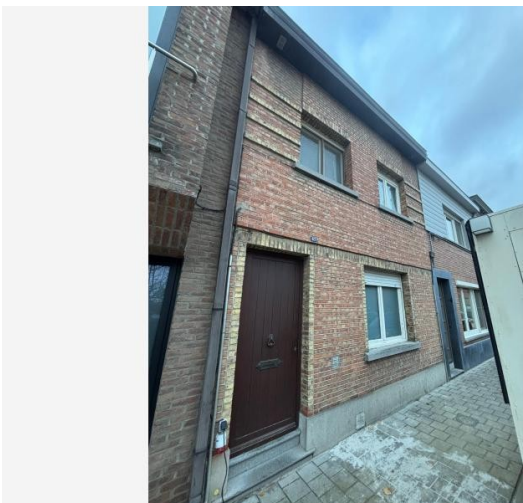
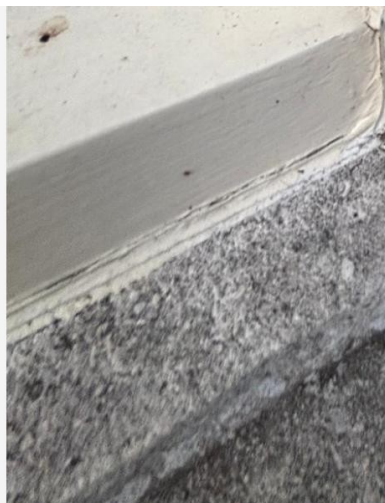
## Fiche 7: Mastiek, kit niet asbestverdacht

| Beschrijving | Notitie | Terug te vinden op plannen |
|---|---|---|
| Fiche 7: Mastiek, kit niet asbestverdacht | Het aanwezige afdichtingsmateriaal (mastiek, kit, ...) aan schrijnwerk is niet-asbestverdacht. | - |

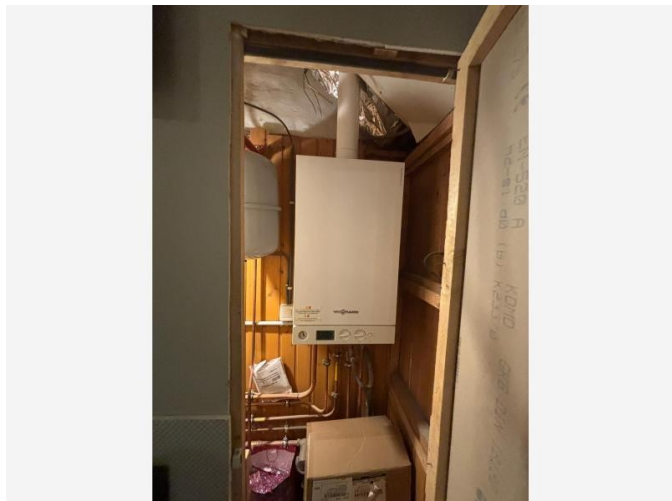
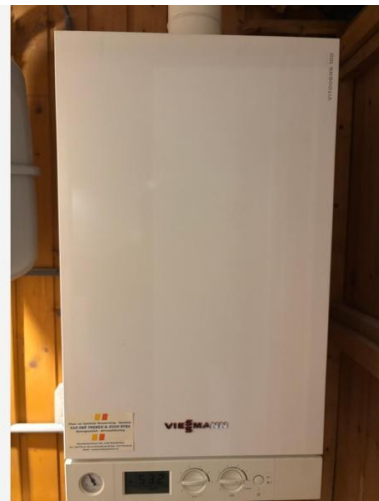
## Fiche 8: Materialen aan de stookketel

| Beschrijving | Notitie | Terug te vinden op plannen |
|---|---|---|
| Fiche 8: Materialen aan de stookketel | <p>De stookketel is niet asbestverdacht, er zijn ook geen zichtbaar asbestverdacht materialen gebruikt.</p> <p>Er is geen enkele Viessmann Vitodens 100 ketel waar asbest toegepast is.</p> <p>Ook de rookgasleiding is niet asbestverdacht, deze is zichtbaar zowel binnen als op het dak.</p> | Plan 1.4: Zolderverdieping |

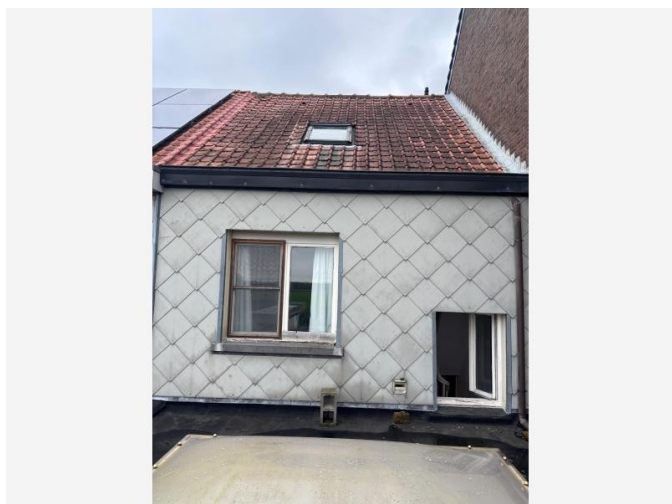
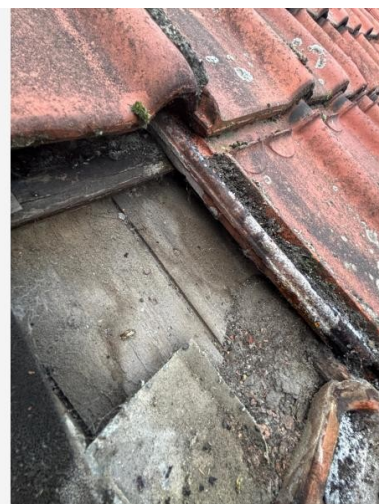
## Fiche 9: Onderdak van de woning is hout

| Beschrijving | Notitie | Terug te vinden op plannen |
|---|---|---|
| Fiche 9: Onderdak van de woning is hout | <p>Tijdens het onderzoek en de controle van het onderdak hebben we vastgesteld dat het uit hout bestaat (niet-asbestverdacht).</p> <p>Controle uitgevoerd door spot-check aan de buitenzijde onder de dakpannen, de binnenkant van het dak is volledig afgewerkt met gypoc.</p> <p>Onderzoeken van het volledig dak is niet mogelijk wegens de hoogte.</p> | - |
