# Asbestinventarisatetest

Van der Schuerenstraat 41D, 9400 Ninove

**Niet-asbestveilig**

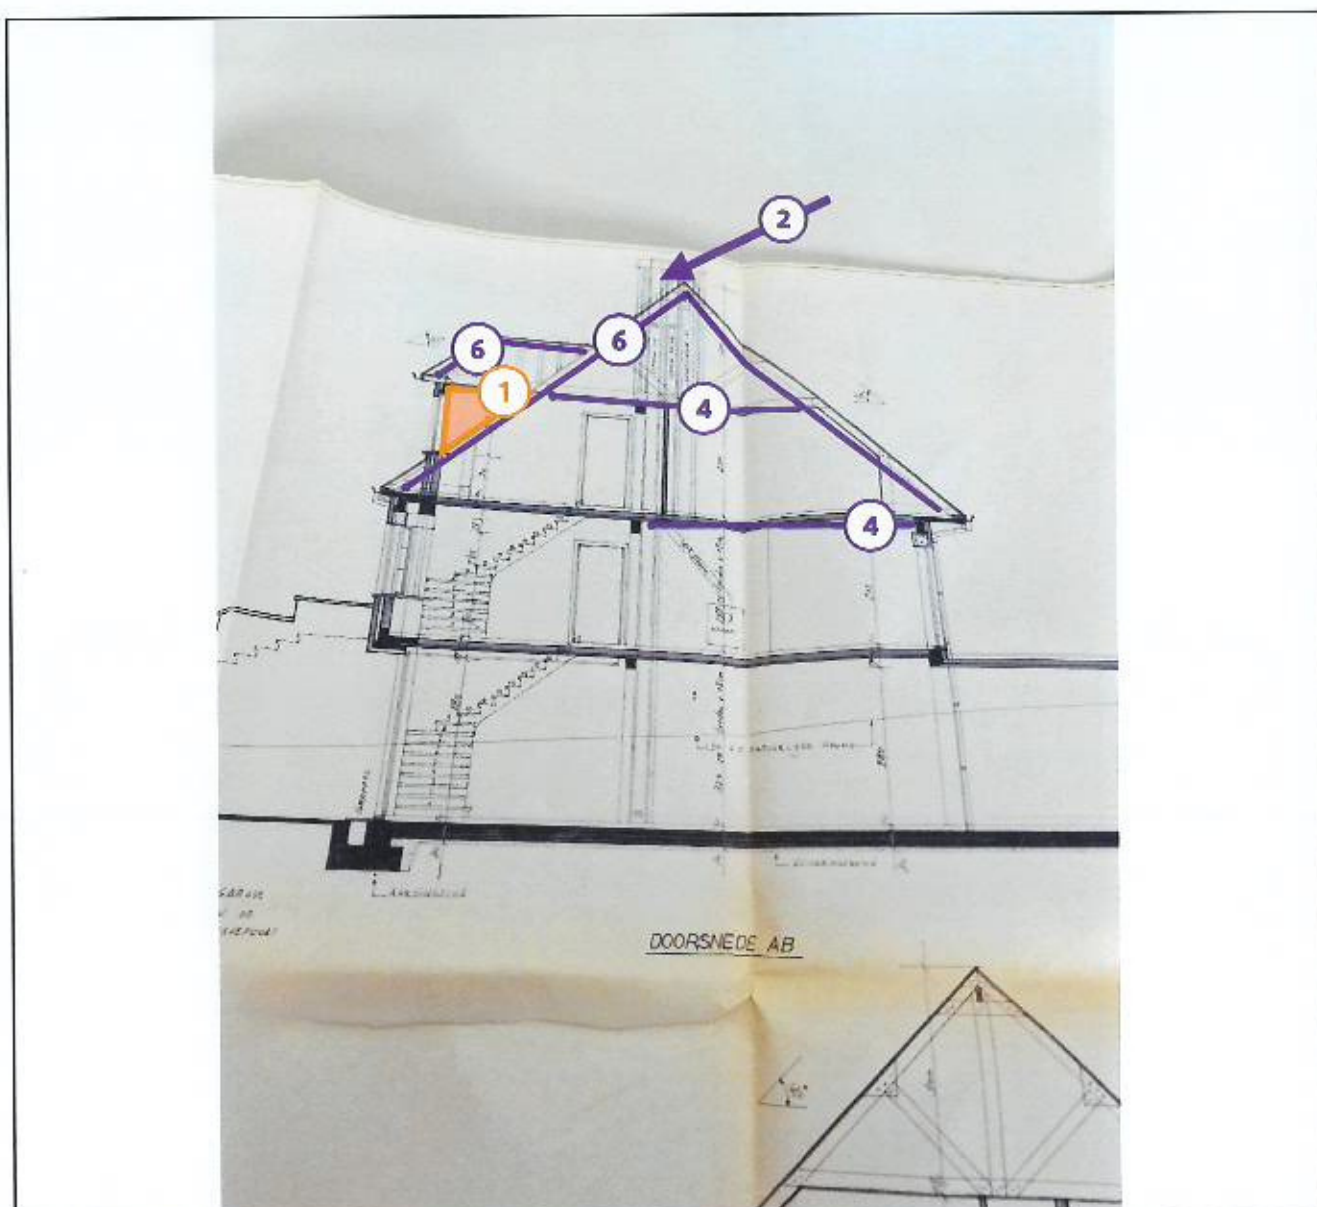
## Plan 1.6: doorsnede

| Beschrijving | Type | Actie |
|---|---|---|
| 1. leien (zijkant dakkapellen) | Asbestmateriaal | <a href="#">Verwijderen</a> |
| 2. schoorsteen (afvoerbuizen) | Beperking | - |

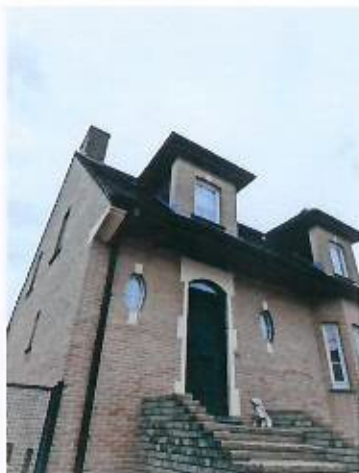
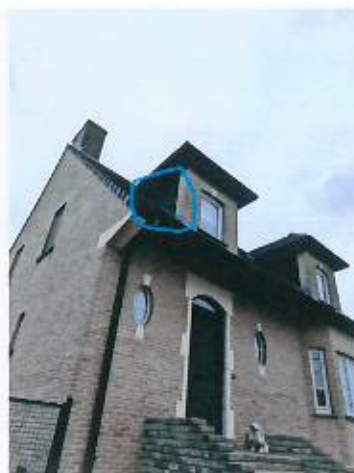
## Fiche 1: leien (zijkant dakkapellen)

Het asbestmateriaal valt onder de mijlpaal van 2034.

| Eindbeoordeling materiaalarisico | Laag materiaalarisico en/of verlaagde kans op vezelvrijgave |

| Gebondenheid | Categorie 1: hechtgebonden in oorsprong |
| Asbestsoort (vezeltype) | Crocidoliet aanwezig |
| Asbestconcentratie | Laag (< 50%) |
| Af schermingsgraad van het gehele materiaal | Geheel of deels vrij aan de buitenlucht |
| Toestand van het materiaal | Onbeschadigd, niet verweerd |

| Asbestmateriaal | Dak- en gevelbekleding - Lei, shingle |
| Hoeveelheid (oppervlakte - aantal) | • 5,12 m <sup>2</sup> - 1 stuk |

Verwijderen

- Zorg voor een veilig beheer. Vermijd het beschadigen van het asbestmateriaal. Controleer de toestand jaarlijks op wijzigingen.
- Hemelwater dat afspoelt van asbestcement daken of gevels kan asbestdeeltjes bevatten. Gebruik het enkel voor gesloten circuits (bv. spoelen toiletten). Reinig na het vervangen van het dak of de gevel de dakgoten en regenwaterput of -ton om asbesthoudend sediment of slib te verwijderen

- Eenvoudige handelingen: mag via doe-het-zelf of door werknemer(s) met opleidingsattest eenvoudige handelingen  
Bij verwijdering is de kans dat er asbestvezels vrijkomen vrij laag. (hechtgebonden asbesttoepassing)  
Hou rekening met PBM's bij verwijdering.

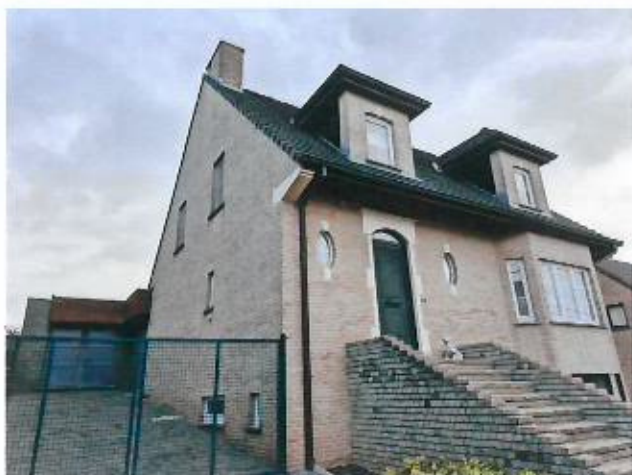
## Fiche 2: schoorsteen (afvoerbuizen)

**Reden:** Het te onderzoeken materiaal situeert zich hoger dan 3,50 m te rekenen vanaf een veilige ondergrond

**Uitleg van de asbestdeskundige:** De schoorsteen aan zich is niet asbestverdacht.

Echter kunnen de afvoerbuizen asbesthoudend zijn.

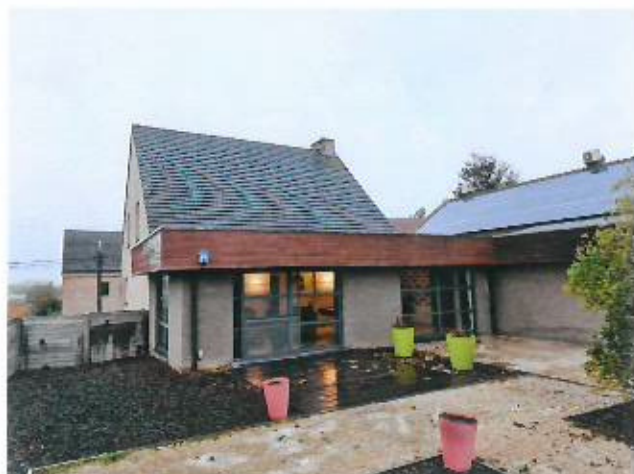
## Fiche 3: uitbouw

**Bouwjaar:** 2008

*Constructies gebouwd vanaf 2001 moeten niet onderzocht worden*

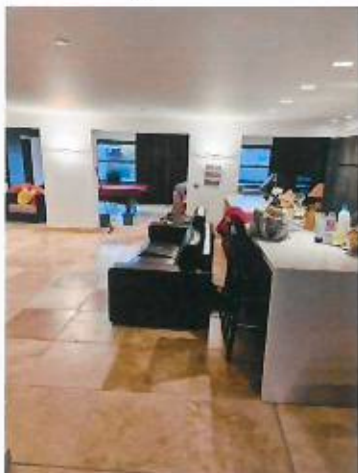
## Fiche 4: valse plafonds

Gyprocplafonds, houten roostering, niet asbestverdacht.

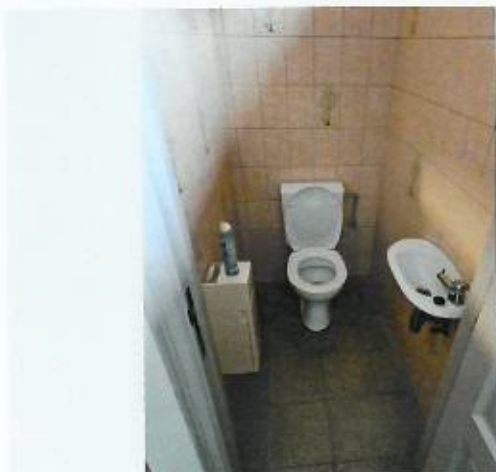
## Fiche 5: wandtegels ( zwarte lijm)

De (zwarte) lijm om tegels te plakken kan asbesthoudend zijn.

Hou rekening met uw PBM, indien er lijm aanwezig is.

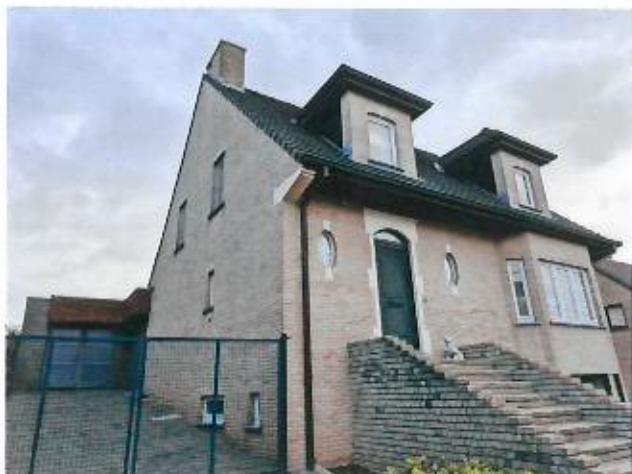
## Fiche 6: Onderdak (zadeldak)

Biplex-onderdakplaten, volgens factuur. ( zie bewijsstuk)

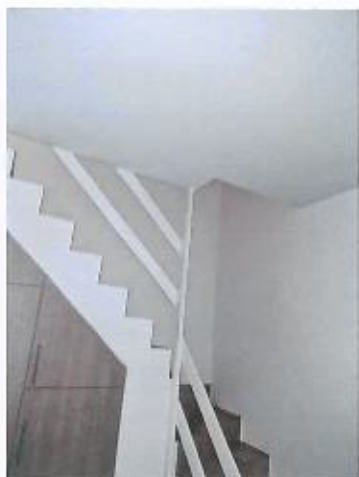
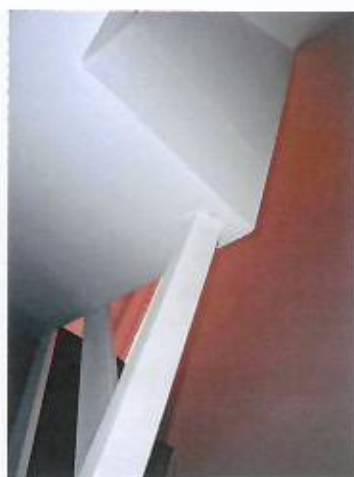
## Fiche 7: PW (plafonds)

Geen asbest

| # | Type | Referentie | Resultaat |
|---|---|---|---|
| 7.1 | Mengmonster | MM2 | Geen asbest |

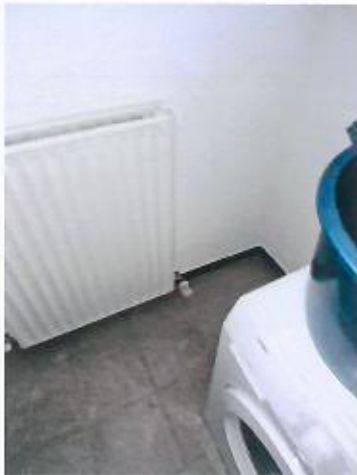
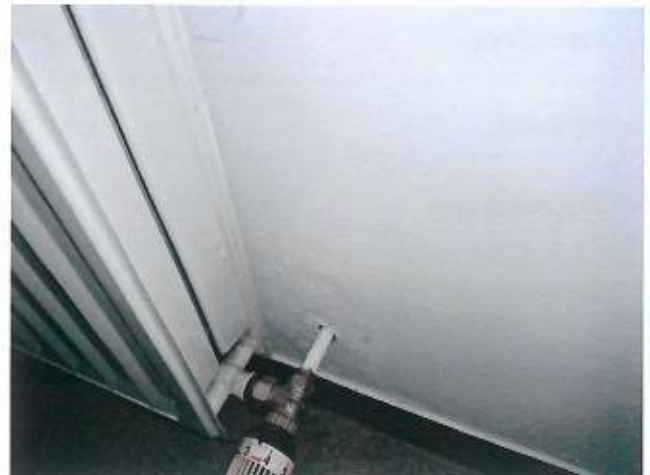
## Fiche 8: PW (muren)

Geen asbest

| # | Type | Referentie | Resultaat |
|---|---|---|---|
| 8.1 | Mengmonster | MM1 | Geen asbest |
