# Asbestinventarisatetest

Noeveren 231, 2850 Boom

Attestnummer : 20251124-000334.000

Uitgegeven op : 24.11.2025

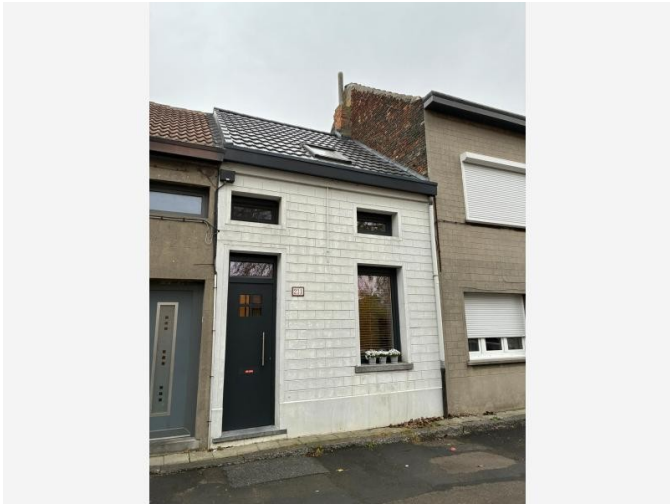
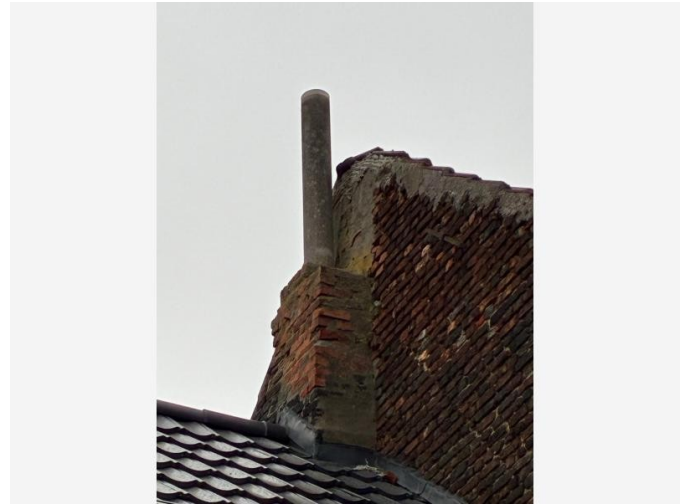
Het asbestmateriaal valt onder de mijlpaal van 2034.

| Eindbeoordeling materiaalrisico | Laag materiaalrisico en/of verlaagde kans op vezelvrijgave |

| Asbestsoort (vezeltype) | Crocidoliet aanwezig |
| Toestand van het materiaal | Licht beschadigd, licht verweerd. Intact calciumsilicaatmateriaal of categorie III 'gebondenheid' |

| Beschrijving | Rookgaskanaal |
| Opmerking | Hoeveelheid is bij benadering. Er kan niet gezien worden hoe ver deze buis in de schouw doorloopt. |

Verwijderen

- Zorg voor een veilig beheer. Vermijd het beschadigen van het asbestmateriaal. Controleer de toestand jaarlijks op wijzigingen.

- Eenvoudige handelingen: mag via doe-het-zelf of door werknemer(s) met opleidingsattest eenvoudige handelingen  
Als dit materiaal verwijderd kan worden zonder het te breken, te beschadigen... , dan mag met dit met eenvoudige handelingen.

Vermijd stofvorming en stofverspreiding op elk moment van de werken. Bevochtig of fixeer het materiaal.

Het gebruik van sneldraaiende werktuigen (boormachine, slijpschijf, hogedrukreiniger...) is verboden.

Zorg voor gepaste persoonlijke beschermingsmiddelen: minimaal FFP3-mondmasker (EN 149), wegwerpoverall met kap (minimaal Cat III, type 5/6), wegwerphandschoenen en overschoenen of afspoelbaar schoeisel

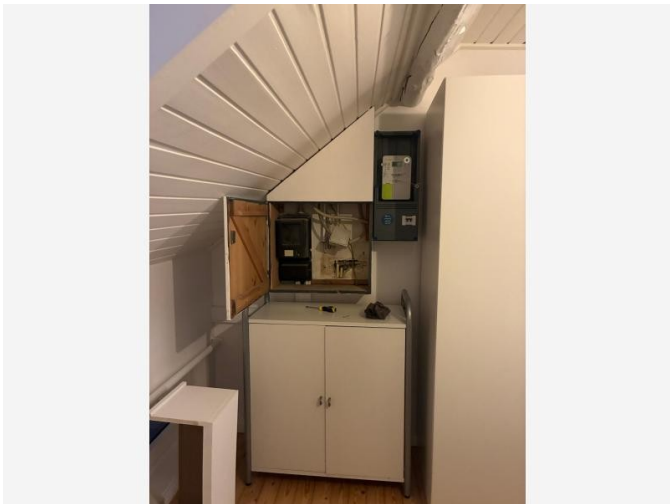
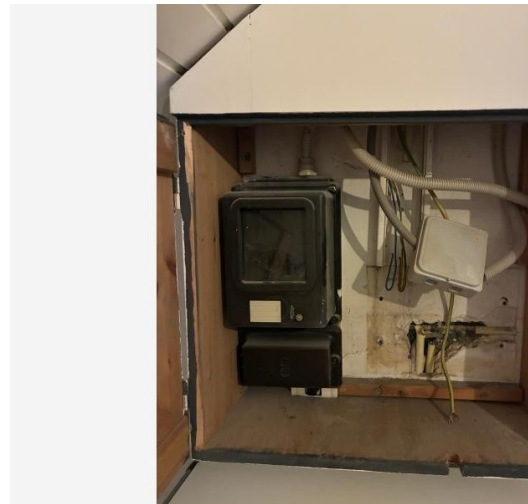
Het asbestmateriaal valt onder de mijlpaal van 2040.

| Eindbeoordeling materiaalisico | Zeer laag materiaalisico en/of zeer lage kans op vezelvrijgave |

| Toestand van het materiaal | Onbeschadigd, niet verweerd |

| Beschrijving | Bakeliet tellerkast |
| Opmerking | Hoeveelheden zijn bij benadering. Het gaat om een oude tellerkast van de elektriciteitsmeter en een aftakdoos er onder. |

Zorgvuldig beheren

- Zorg voor een veilig beheer. Vermijd het beschadigen van het asbestmateriaal. Controleer de toestand jaarlijks op wijzigingen.

- Eenvoudige handelingen: mag via doe-het-zelf of door werknemer(s) met opleidingsattest eenvoudige handelingen  
Deze toepassing dient verwijderd te worden door de netbeheerder of zijn onderaannemers, aangezien de voedingskabel van de netbeheerder in deze oude tellerkast loopt. De kast is ook door hen verzegeld.

Bij verwijdering moet schade voorkomen worden. Het los schroeven en verwijderen van deze kast is een verwijdering onder eenvoudige handelingen.

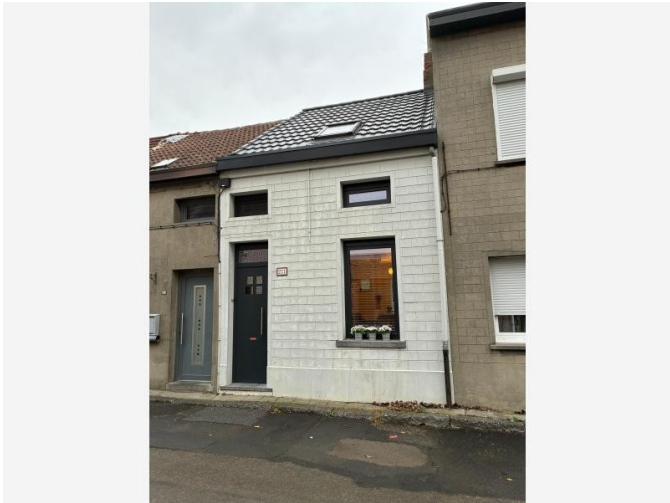
**Reden:** Het te onderzoeken materiaal situeert zich hoger dan 3,50 m te rekenen vanaf een veilige ondergrond

**Uitleg van de asbestdeskundige:** Van het hoofdgebouw kon geen visueel onderzoek uitgevoerd worden aangezien het dak zich hoger dan 3.5 m bevindt.

Echter is er wel een factuur van dakvernieuwing en isolatie vanaf de kepers en gebruik van een onderdakfolie (Delta Vitaxx plus).

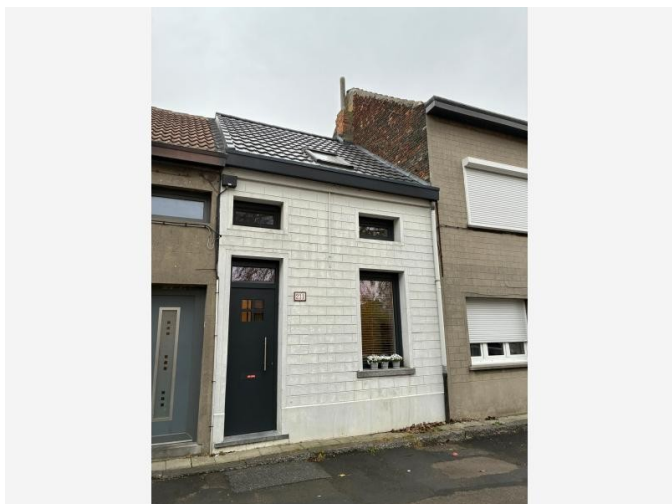
**Reden:** Het te onderzoeken materiaal situeert zich hoger dan 3,50 m te rekenen vanaf een veilige ondergrond

**Uitleg van de asbestdeskundige:** De schouw kon niet langs de binnenkant van de woning onderzocht worden.

Op het gelijkvloers werd deze in de leefruimte omgevormd naar een kast en is dus buiten gebruik.

Er kon langs de buitenzijde wel een rookgaskanaal in asbestverdacht materiaal aangetroffen worden, maar hoe ver deze doorloopt in de schouw is onbekend.

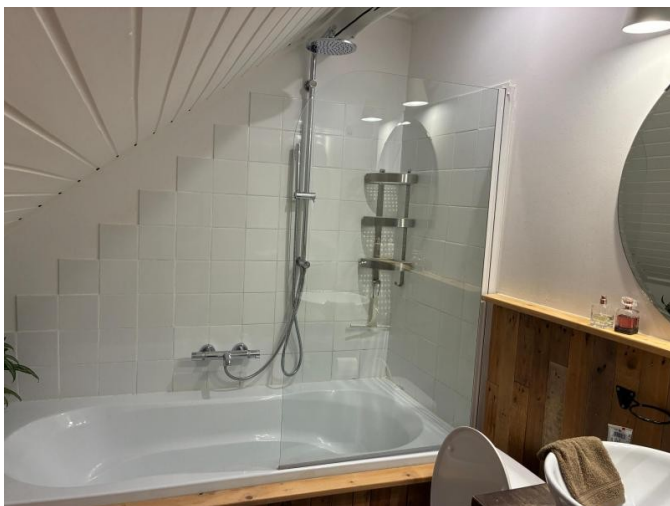
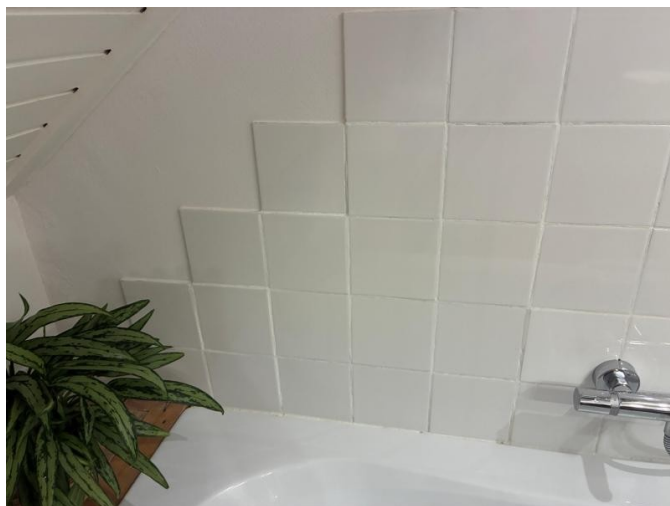
Vroeger werd er ook asbest in tegellijm gebruikt. De tegels waren bij het plaatsbezoek allemaal in goede staat.

De tegels in de keuken werden geplaatst samen met de keuken in 2019 (sluiten mooi aan met de keukenkasten). De aankoopbon van de keuken is voorhanden.

In de badkamer zijn ook wandtegels aan het bad. Hiervan is niet geweten wanneer deze geplaatst werden.

Bij vernieuwing wordt staalname aangeraden.

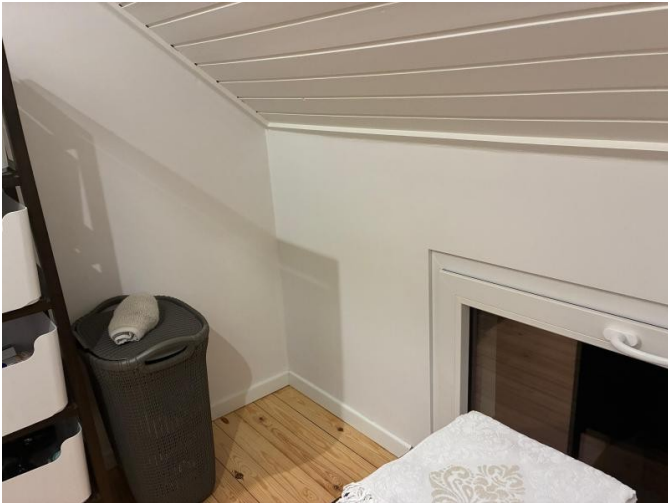
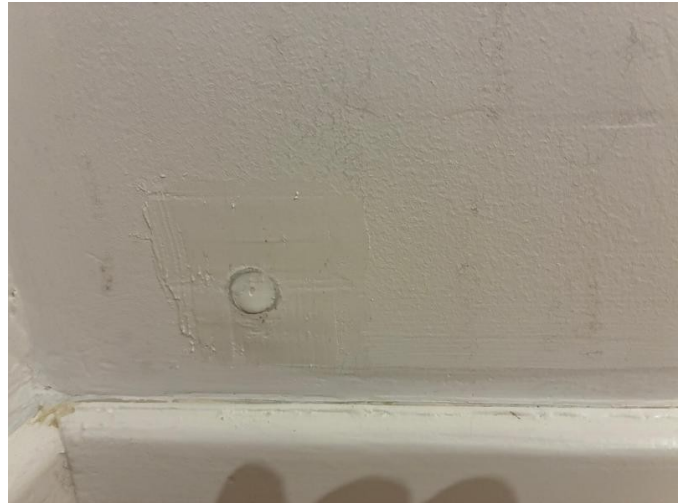
## Fiche 6: Pleisterwerk muren

Geen asbest

| # | Type | Referentie | Resultaat |
|---|---|---|---|
| 6.1 | Mengmonster | 2 pleister | Geen asbest |

| Opmerking | <p>Er zijn veel wanden uitgevoerd in gyproc tijdens de verbouwingen.</p> <p>De stalen werden genomen op muren die als origineel werden geïdentificeert. Achter de gyproc wanden zit vermoedelijk ook nog de originele pleister.</p> <p>Het achterhuis is ook voorzien van pleisterwerk.</p> |

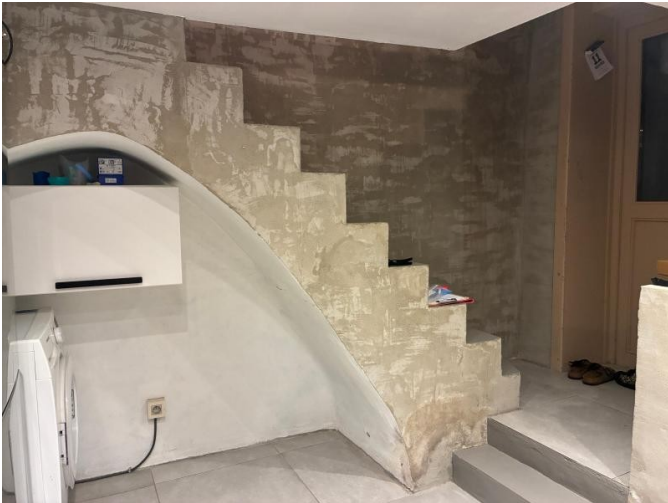
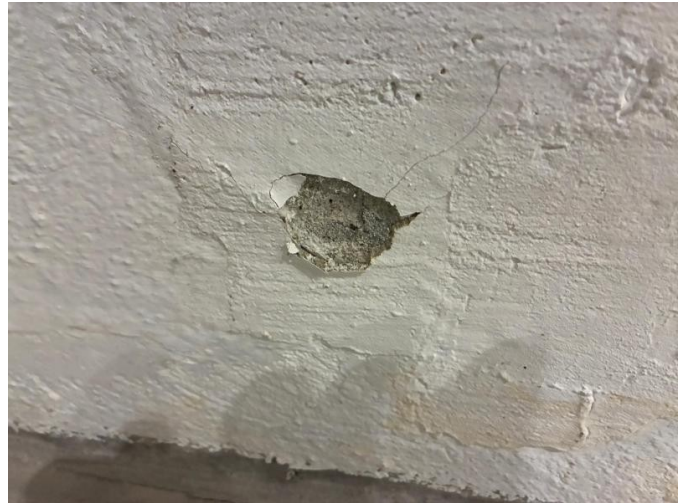
## Fiche 7: Cementering binnen

Geen asbest

| # | Type | Referentie | Resultaat |
|---|---|---|---|
| 7.1 | Mengmonster | 3 cement binnen | Geen asbest |

| Opmerking | <p>Hoeveelheden zijn bij benadering.</p> <p>De cementering werd aangetroffen in de keuken en in de berging op de eerste verdieping (+-18m<sup>2</sup>).</p> |

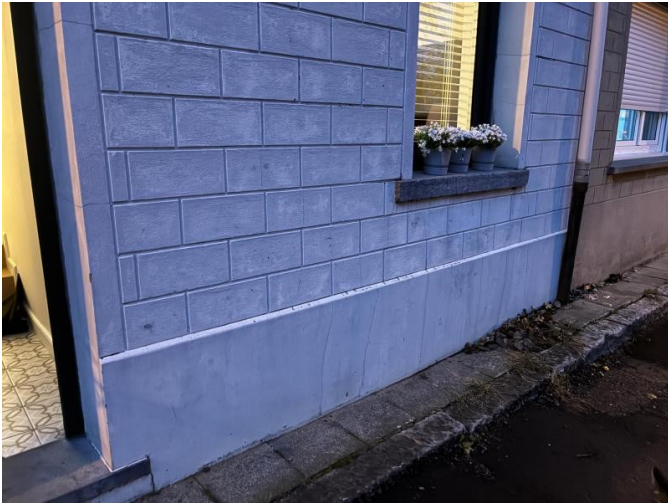
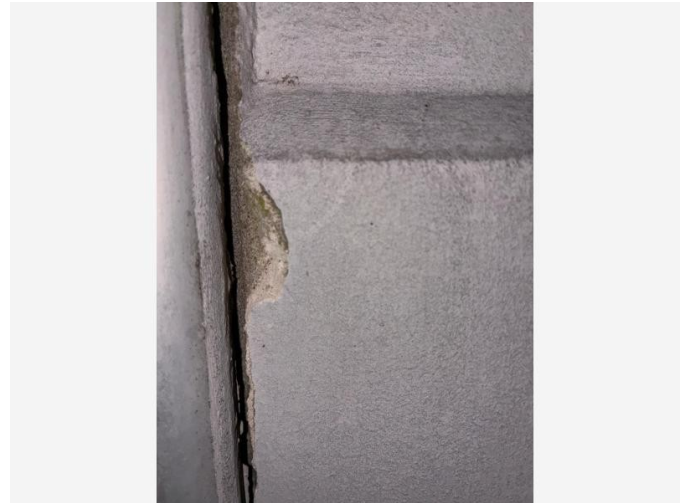
## Fiche 8: Cementering buiten

Geen asbest

| # | Type | Referentie | Resultaat |
|---|---|---|---|
| 8.1 | Mengmonster | 3 cement buiten | Geen asbest |

| Opmerking | <p>Hoeveelheden zijn bij benadering.</p> <p>De cementering is terug te vinden aan de voorgevel en de scheidingsmuur met de buur in de tuin/terras (+-30m<sup>2</sup>).</p> |

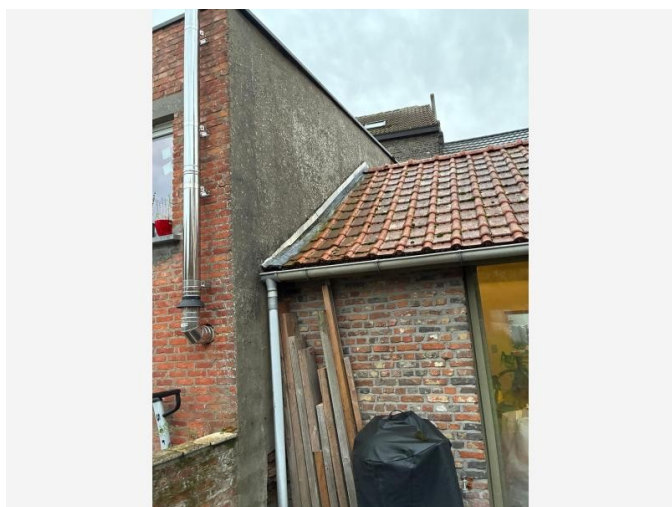
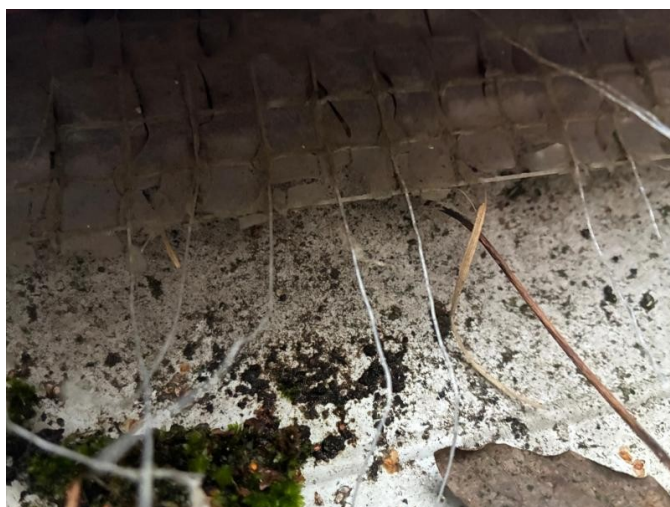
### Fiche 9: Onderdakfolie achterhuis

| Beschrijving | Notitie | Terug te vinden op plannen |
|---|---|---|
| Fiche 9: Onderdakfolie achterhuis | Het dak van het achterhuis beschikt over een onderdakfolie. | - |

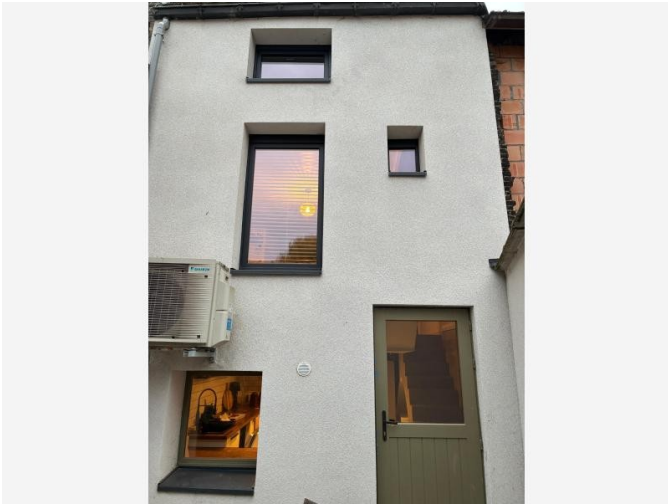
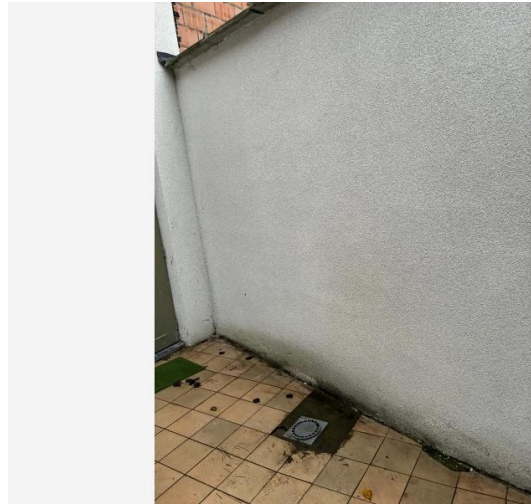
## Fiche 10: Crepi achtergevel

| Beschrijving | Notitie | Terug te vinden op plannen |
|---|---|---|
| Fiche 10: Crepi achtergevel | De crepi aan de achtergevel werd in 2023 geplaatst. | - |

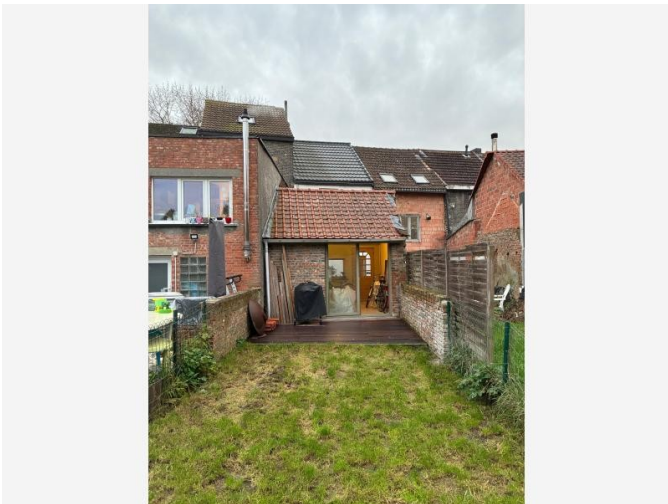
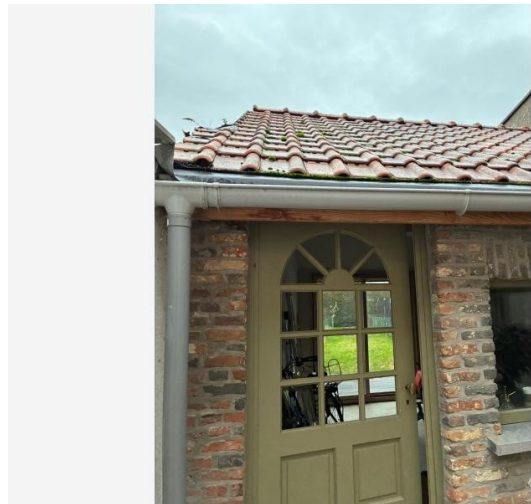
## Fiche 11: Dakbedekking

| Beschrijving | Notitie | Terug te vinden op plannen |
|---|---|---|
| Fiche 11: Dakbedekking | De woning werd voorzien van Covertile dakpanelementen in 2020 na het plaatsen van isolatie (sarking isolatieplaten).<br><br>Het achterhuis beschikt over een pannendak. | - |

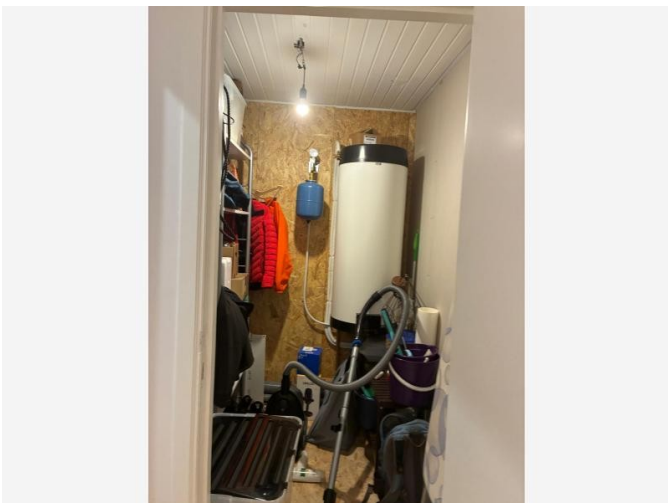
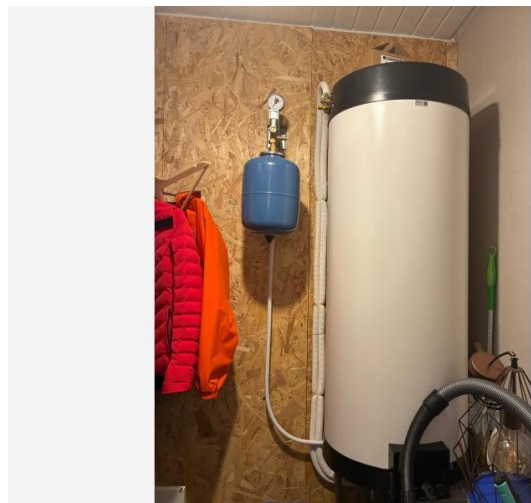
## Fiche 12: Verwarmingsketel

| Beschrijving | Notitie | Terug te vinden op plannen |
|---|---|---|
| Fiche 12: Verwarmingsketel | Er is een nieuwe warmtepomp aanwezig (2023).<br><br>Daarnaast hangt de vroegere elektrische boiler op zolder (buiten dienst). | - |

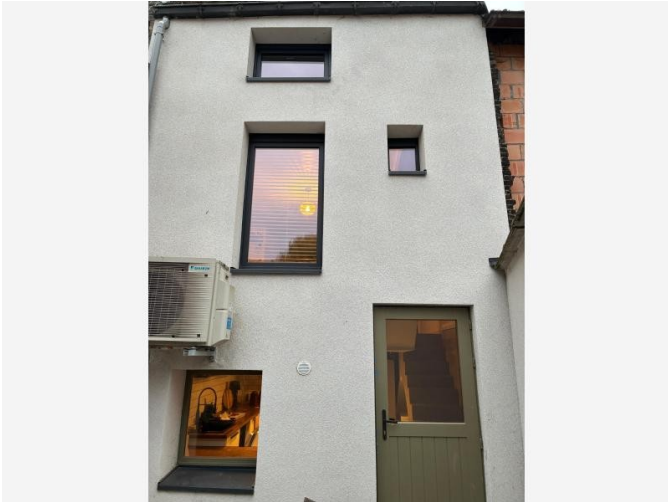
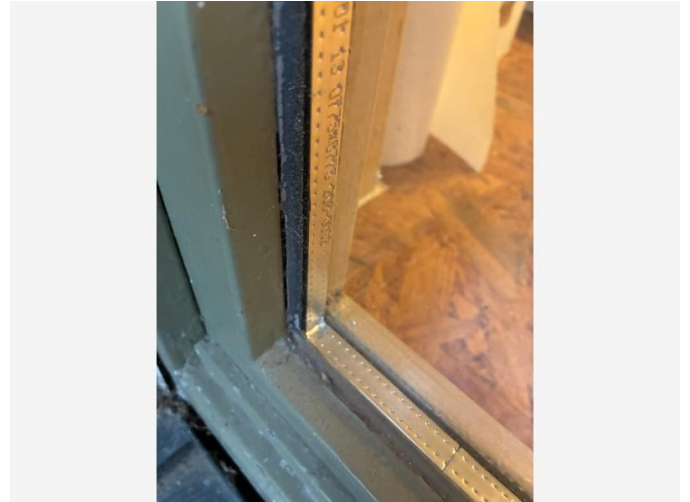
## Fiche 13: Afdichtingsmateriaal schrijnwerk

| Beschrijving | Notitie | Terug te vinden op plannen |
|---|---|---|
| Fiche 13: Afdichtingsmateriaal schrijnwerk | De ramen (behalve achterhuis en keuken) werden vernieuwd in 2022.<br><br>De andere ramen en deuren konden als niet asbestverdacht worden geïdentificeert. | - |

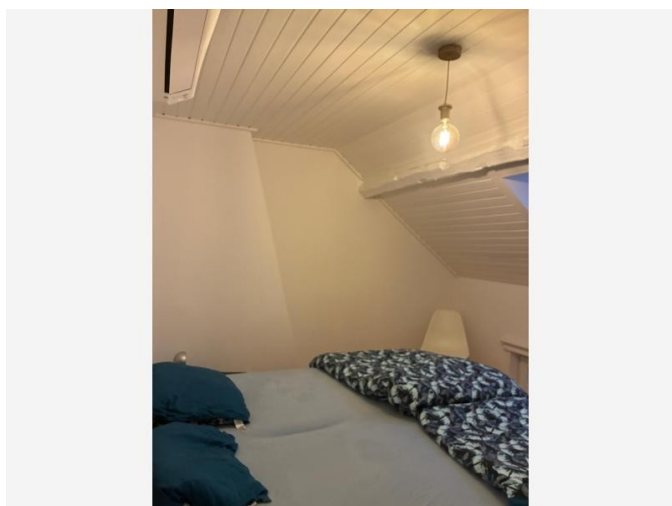
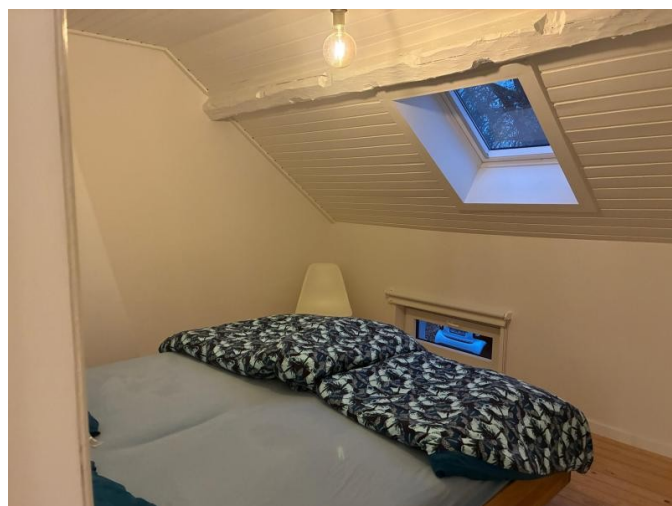
### Fiche 15: Pleisterwerk plafond

| Beschrijving | Notitie | Terug te vinden op plannen |
|---|---|---|
| Fiche 15: Pleisterwerk plafond | Alle plafonds in de woning zijn valse plafonds bestaande uit gyproc of houten latten. | - |
