# Asbestinventarisatetest

de Merodelei 95/7, 2300 Turnhout

Attestnummer : **20251125-000387.000**

Uitgegeven op : **25.11.2025**

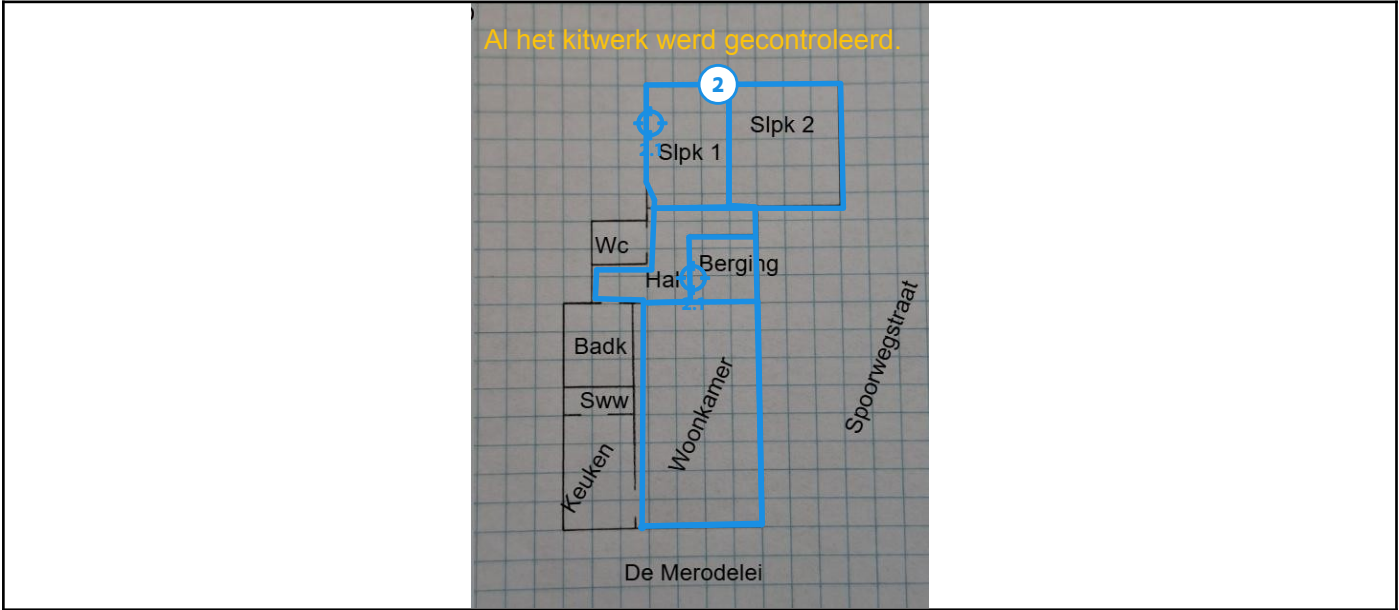
# Plan 1.1: Grondplan

| Beschrijving | Type | Actie |
|---|---|---|
| 2. Muurpleister | Geen asbest | - |
| 4. Kit niet verdacht (visueel vastgesteld) | Overige ruimte of materiaal | - |

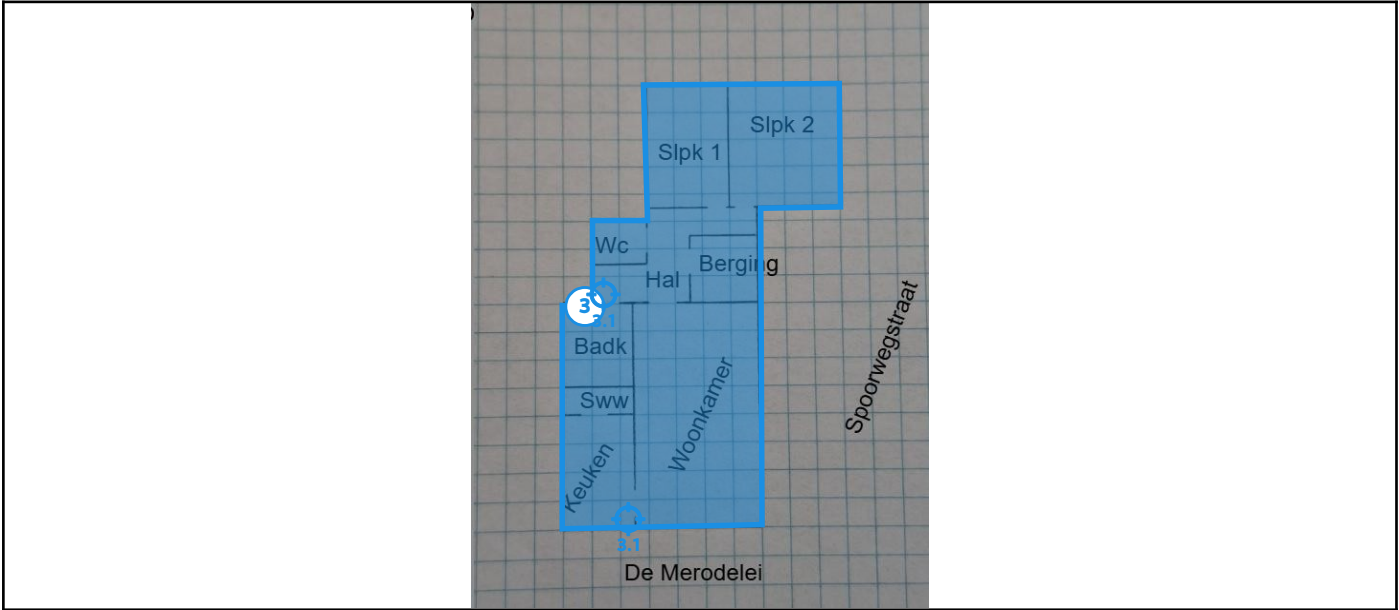
# Plan 1.2: Grondplan

| Beschrijving | Type | Actie |
|---|---|---|
| 3. Plafondpleister | Geen asbest | - |

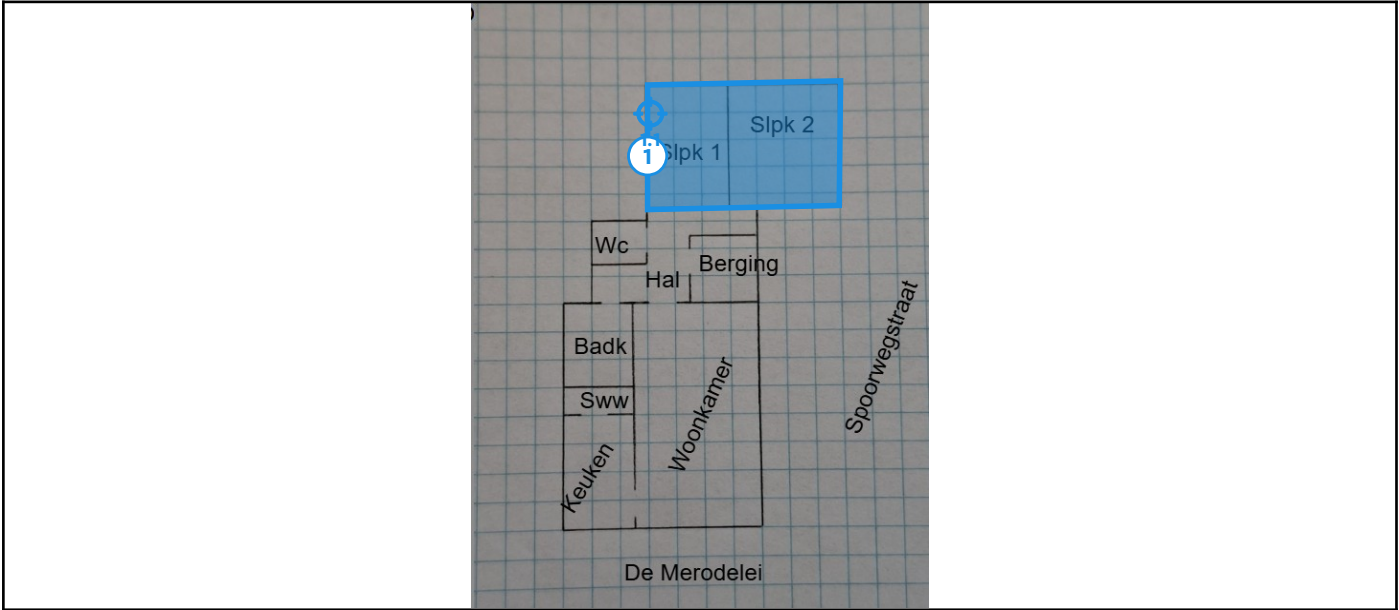
# Plan 1.3: Grondplan

| Beschrijving | Type | Actie |
|---|---|---|
| 1. Vinyl | Geen asbest | - |

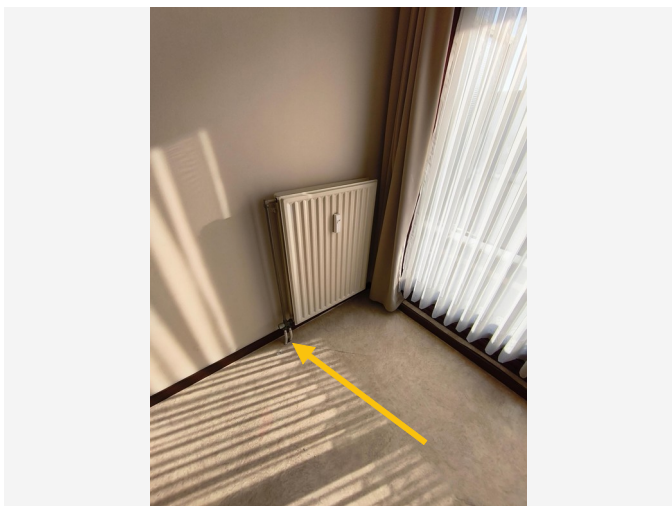
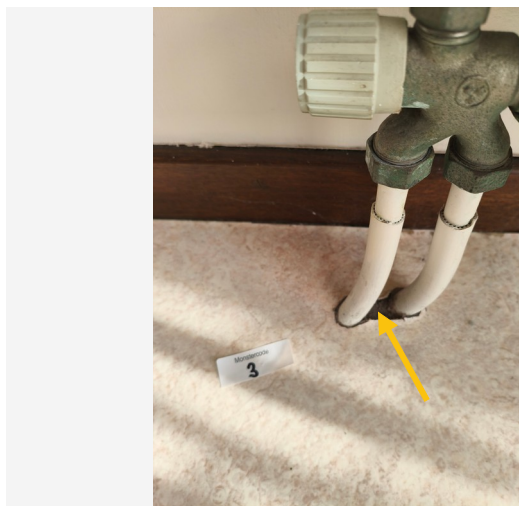
## Fiche 1: Vinyl

Geen asbest

| # | Type | Referentie | Resultaat |
|---|---|---|---|
| 1.1 | Puntmonster | 3 | Geen asbest |

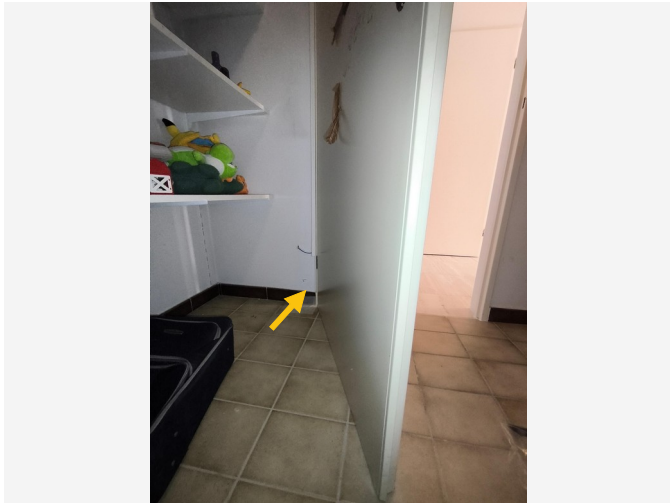
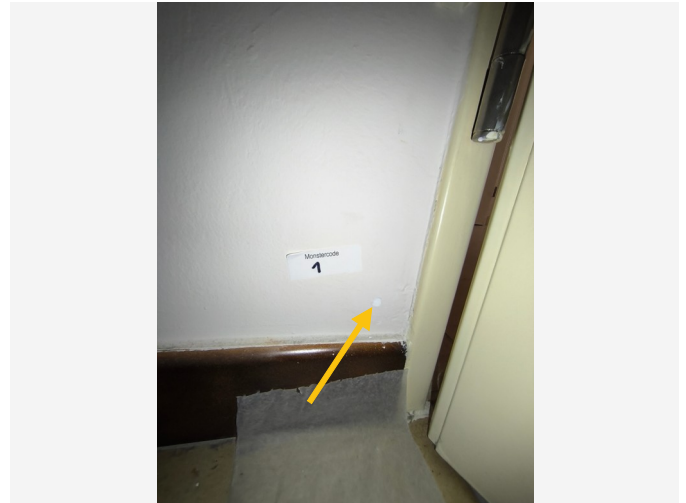
## Fiche 2: Muurpleister

Geen asbest

| # | Type | Referentie | Resultaat |
|---|---|---|---|
| 2.1 | Mengmonster | 1 | Geen asbest |

| Opmerking | <p>Volgens het inspectieprotocol is een monstername van het pleisterwerk verplicht om dit te identificeren als niet-asbesthoudend.</p> <p>Locatie staalnames: individuele ruimte: berging / natte ruimte: niet bepleisterd / stookplaats: niet aanwezig / traphal: niet aanwezig.</p> <p>De vermelde oppervlaktes en volumes betreffen een beredeneerde schatting. Er worden geen rechten verleend aan deze oppervlaktes/volumes. De dikte is een schatting die voorkomt uit de monsterplaatsen en is daarom niet altijd representatief.</p> <p>Er bevinden zich enkele valse wanden. Het is niet duidelijk of er pleisterwerk of asbest toepassingen aanwezig zijn achter/op deze valse wanden, het is aangewezen om bijkomend onderzoek uit te voeren bij werken.</p> |

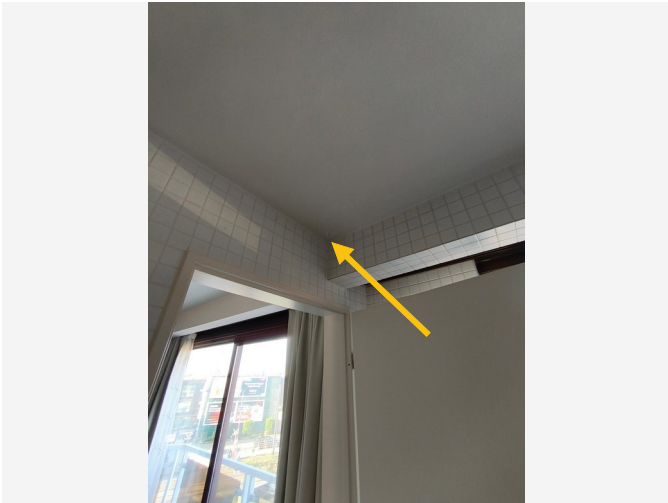
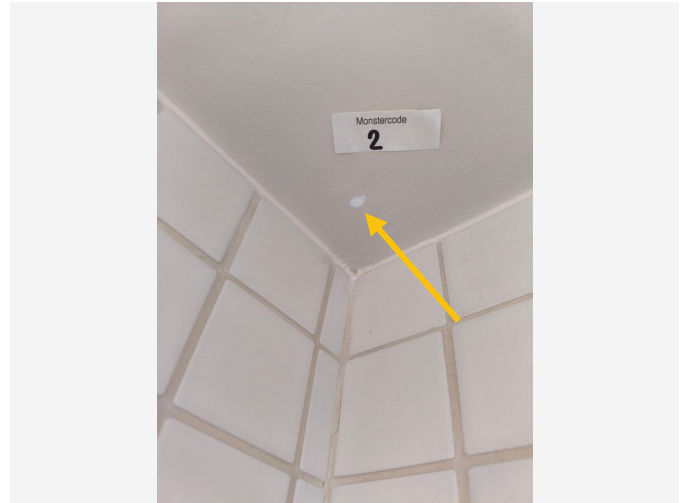
## Fiche 3: Plafondpleister

Geen asbest

| # | Type | Referentie | Resultaat |
|---|---|---|---|
| 3.1 | Mengmonster | 2 | Geen asbest |

| Opmerking | <p>Volgens het inspectieprotocol is een monstername van het pleisterwerk verplicht om dit te identificeren als niet-asbesthoudend.</p> <p>Locatie staalnames: individuele ruimte: hal / natte ruimte: keuken / stookplaats: niet aanwezig / traphal: niet aanwezig</p> <p>De vermelde oppervlaktes en volumes betreffen een beredeneerde schatting. Er worden geen rechten verleend aan deze oppervlaktes/volumes. De dikte is een schatting die voorkomt uit de monsterplaatsen en is daarom niet altijd representatief.</p> <p>Er bevinden zich enkele plafonds . Het is niet duidelijk of er pleisterwerk of asbest toepassingen aanwezig zijn achter/op deze valse plafonds, het is aangewezen om bijkomend onderzoek uit te voeren bij werken</p> |

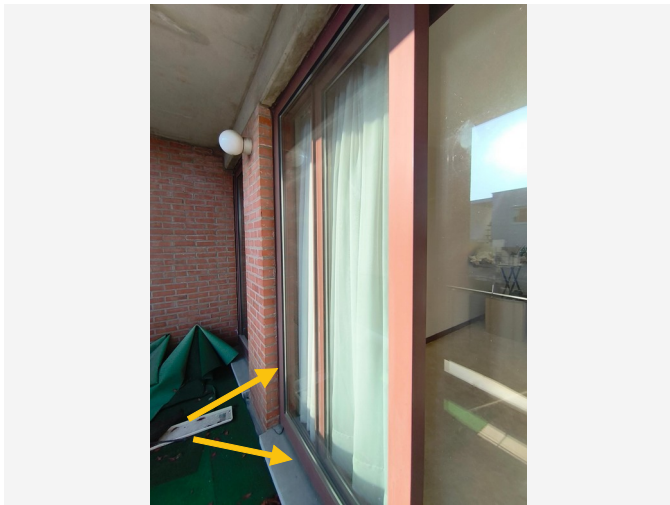
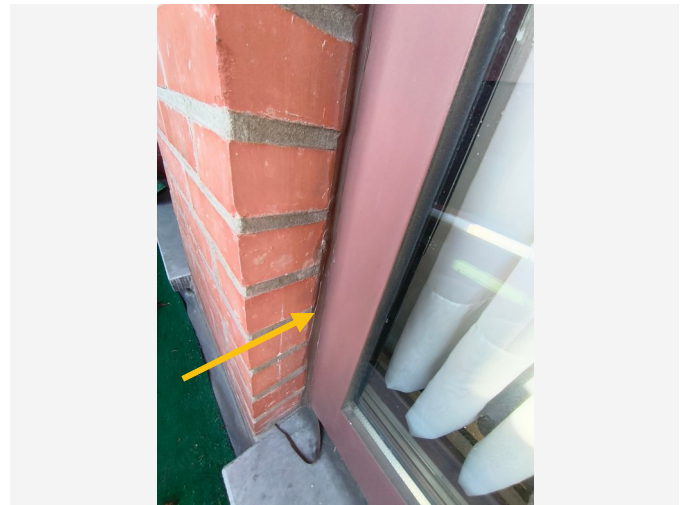
### Fiche 4: Kit niet verdacht (visueel vastgesteld)

| Beschrijving | Notitie | Terug te vinden op plannen |
|---|---|---|
| Fiche 4: Kit niet verdacht (visueel vastgesteld) | De gebruikte siliconen kit is niet asbestverdacht | Plan 1.1: Grondplan |
