# Asbestinventarisat attest

Zemstbaan 69, 2800 Mechelen

Attestnummer : 20251030-000042.000

**Niet-asbestveilig**

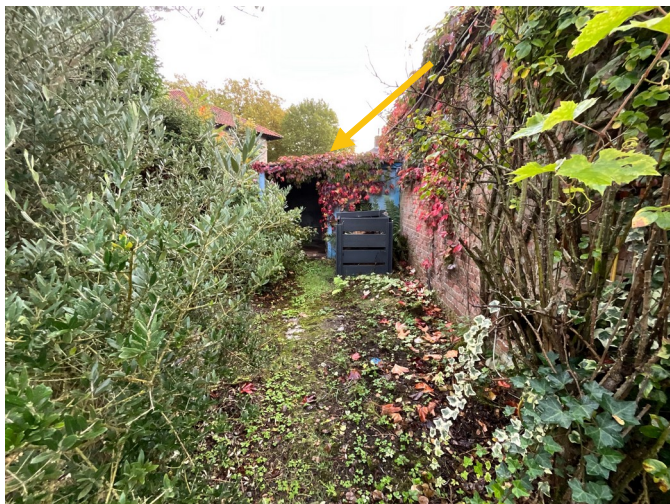
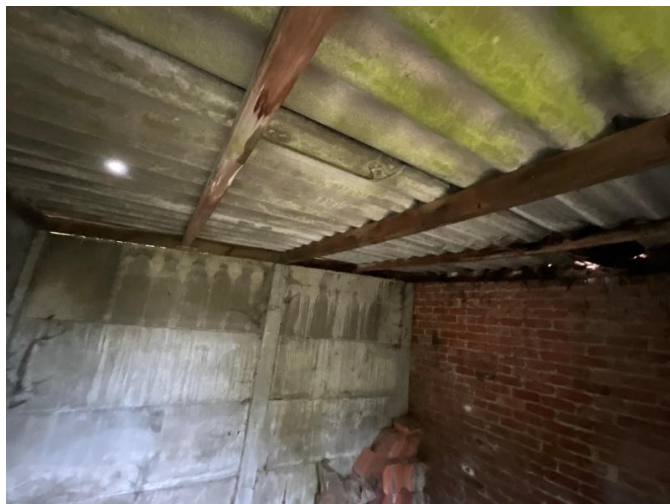
Het asbestmateriaal valt onder de mijlpaal van 2040.

**Dringend verwijderen**

| Eindbeoordeling materiaalrisico | Hoog materiaalrisico en/of hoge kans op vezelvrijgave |

| Asbestsoort (vezeltype) | Crocidoliet aanwezig |
| Toestand van het materiaal | Matig beschadigd, matig verweerd |

| Beschrijving | Golfplaten dak tuinberging |

- Verwijder dit asbestmateriaal zo snel mogelijk. Volg de toestand goed op.
- Hemelwater dat afspoelt van asbestcement daken of gevels kan asbestdeeltjes bevatten. Gebruik het enkel voor gesloten circuits (bv. spoelen toiletten). Reinig na het vervangen van het dak of de gevel de dakgoten en regenwaterput of -ton om asbesthoudend sediment of slib te verwijderen
- Voer bijkomende staalname(s) uit.

- Eenvoudige handelingen: mag via doe-het-zelf of door werknemer(s) met opleidingsattest eenvoudige handelingen  
EH via doe-het zelf Standaard dragen van de nodige wegwerp beschermingsmiddelen FFP 3 masker , handschoenen en tyvec CAT III type 5-6 , afwasbaar schoeisel Indien mogelijk de ondervloer afdekken , golfplaten voorzichtig verwijderen, extra fixeren, niet breken , niet gooien, onmiddellijk dubbel verpakken , luchtdicht afsluiten of voorzichtig in container met asbest bag plaatsen. Voldoende benevelen/bevochtigen tijdens de duur van de werken. Indien golfplaten in slechte staat zijn en kans bestaat op breken : Eenvoudige handeling opgeleid personeel , alle werknemer(s) moeten wel beschikken over een opleidingsattest eenvoudige handelingen 8u Voor hechtgebonden toepassingen: Bij verwijdering door doe-het-zelf moet men

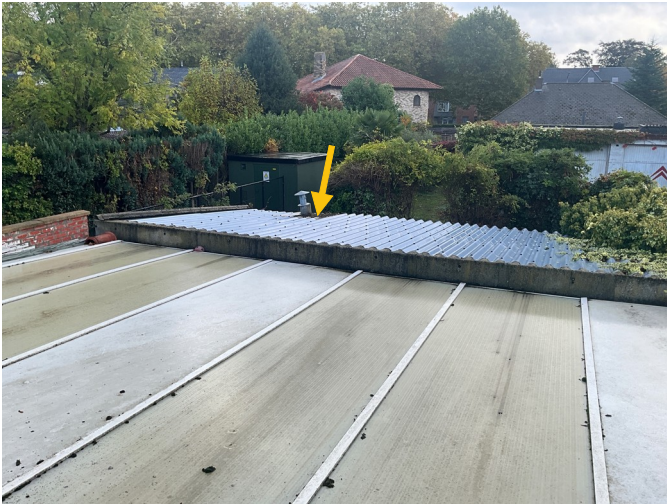
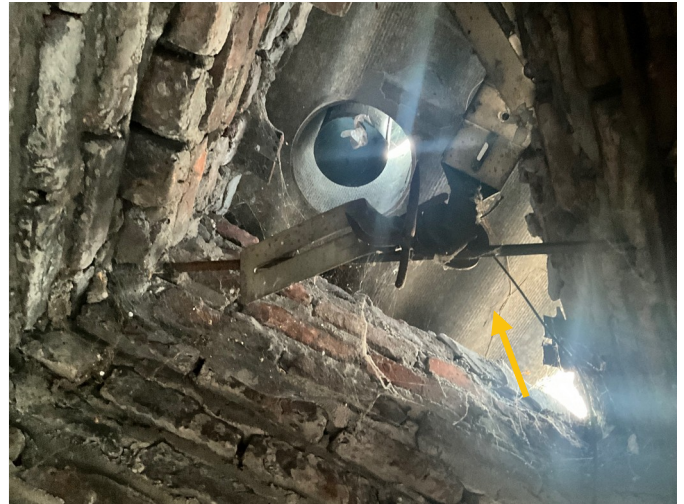
Het asbestmateriaal valt onder de mijlpaal van 2034.

**Dringend verwijderen**

| Eindbeoordeling materiaalrisico | Hoog materiaalrisico en/of hoge kans op vezelvrijgave |

| Asbestsoort (vezeltype) | Crocidoliet aanwezig |
| Toestand van het materiaal | Matig beschadigd, matig verweerd |

- Verwijder dit asbestmateriaal zo snel mogelijk. Volg de toestand goed op.
- Hemelwater dat afspoelt van asbestcement daken of gevels kan asbestdeeltjes bevatten. Gebruik het enkel voor gesloten circuits (bv. spoelen toiletten). Reinig na het vervangen van het dak of de gevel de dakgoten en regenwaterput of -ton om asbesthoudend sediment of slib te verwijderen
- Voer bijkomende staalname(s) uit.

- Eenvoudige handelingen: mag via doe-het-zelf of door werknemer(s) met opleidingsattest eenvoudige handelingen  
EH via doe-het zelf Standaard dragen van de nodige wegwerp beschermingsmiddelen FFP 3 masker , handschoenen en tyvec CAT III type 5-6 , afwasbaar schoeisel Indien mogelijk de ondervloer afdekken , golfplaten voorzichtig verwijderen, extra fixeren, niet breken , niet gooien, onmiddellijk dubbel verpakken , luchtdicht afsluiten of voorzichtig in container met asbest bag plaatsen. Voldoende benevelen/bevochtigen tijdens de duur van de werken. Indien golfplaten in slechte staat zijn en kans bestaat op breken : Eenvoudige handeling opgeleid personeel , alle werknemer(s) moeten wel beschikken over een opleidingsattest eenvoudige handelingen 8u Voor hechtgebonden toepassingen: Bij verwijdering door doe-het-zelf moet men

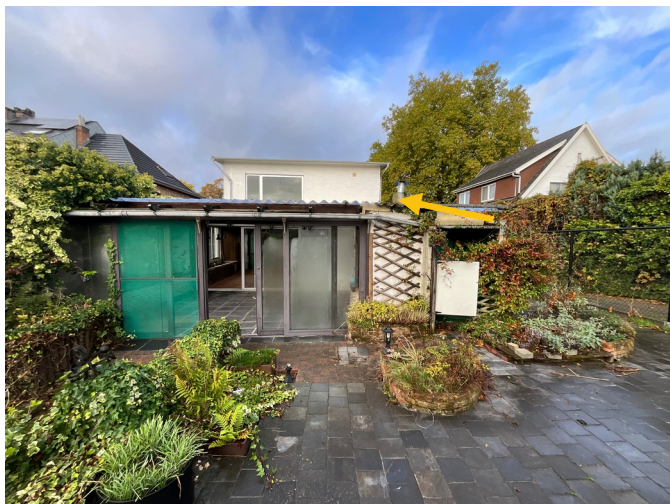
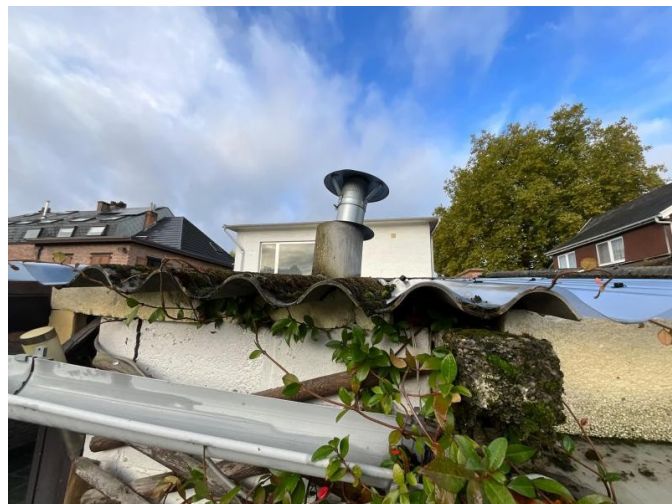
| Opmerking | <p>Op het dak is een schouwbus aanwezig.</p> <p>De vermelde oppervlaktes, diktes en volumes betreffen een beredeneerde schatting. Er worden geen rechten verleend aan deze oppervlaktes/diktes/volumes.</p> |

- Eenvoudige handelingen: mag via doe-het-zelf of door werknemer(s) met opleidingsattest eenvoudige handelingen  
EH via doe-het zelf De buis kan voorzichtig losgebeiteld worden , extra bevochtigen om stof te voorkomen  
Standaard dragen van de nodige wegwerp beschermingsmiddelen FFP 3 masker , handschoenen en tyvec CAT III type 5-6 , afwasbaar schoeisel Bij de gemeente/containerpark afsluitzakken halen om dubbel in te pakken , sluit luchtdicht af en breng naar het plaatselijk containerpark als hechtgebonden asbestafval. Voor hechtgebonden toepassingen: Bij verwijdering door doe-het-zelf moet men dit afval dubbel en luchtdicht verpakt aandielen bij het gemeentelijk recyclagepark. Men raadpleegt best op voorhand de voorwaarden van het recyclagepark. Zie ook link Zie <https://ovam.vlaanderen.be/wie-mag-wat-verwijderen>  
<https://ovam.vlaanderen.be/voorzorgsmaatregelen-bij-asbestverwijdering>

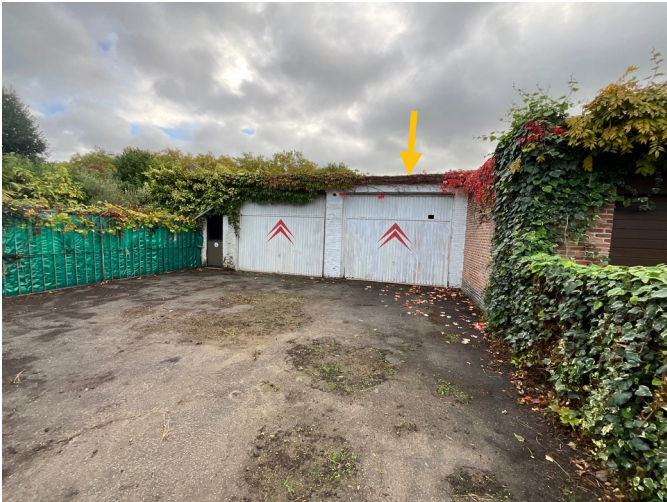
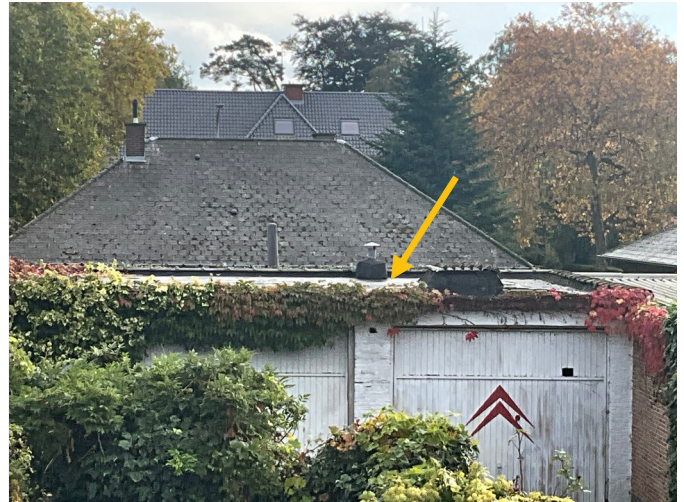
## Fiche 7: Roofing dak garages (zonder staalname: kans lekkage)

| Beschrijving | Roofing dak garages (zonder staalname: kans lekkage) |
| Identificatiemethode | <p>Vaststelling zonder monstername</p> <p>Motivatie: Groot risico op structurele gevolgschade (lekkage, werking installatie,...)</p> |
| Opmerking | <p>Volgens het inspectieprotocol is een monstername van roofing verplicht om dit te identificeren als niet-asbesthoudend. Een monstername is echter niet mogelijk wegens kans op lekkage. De toepassing wordt in de databank als asbestverdacht beschouwd. Mogelijks kunnen er ook asbestverdachte onderlagen aanwezig zijn. Het is aangewezen om extra controle uit te voeren bij eventuele renovatiewerken. De vermelde oppervlaktes, diktes en volumes betreffen een beredeneerde schatting. Er worden geen rechten verleend aan deze oppervlaktes/diktes/volumes.</p> |

Mag en wil uzelf verwijderen: Zorg er dan voor dat: -u zich vooraf goed informeert op [www.asbestinfo.be](http://www.asbestinfo.be) -u zich beschermt met een FFP3 mondkap, wegwerphandschoenen, wegwerpoveral Cat III type 5-6, afspoelbaar schoeisel -er geen minderjarigen of derden aanwezig zijn -u beschikt over PE-folie en zakken om loskomende deeltjes en het afval op te vangen en te verpakken -u beschikt over een vernevelaar (water) of fixeermiddel om het asbestmateriaal te bevochtigen tijdens de volledige duur van de werken -u weet hoe u asbestmateriaal veilig kan demonteren zonder stof of breuken -u beschikt over natte doeken om eventuele resten en stof weg te nemen

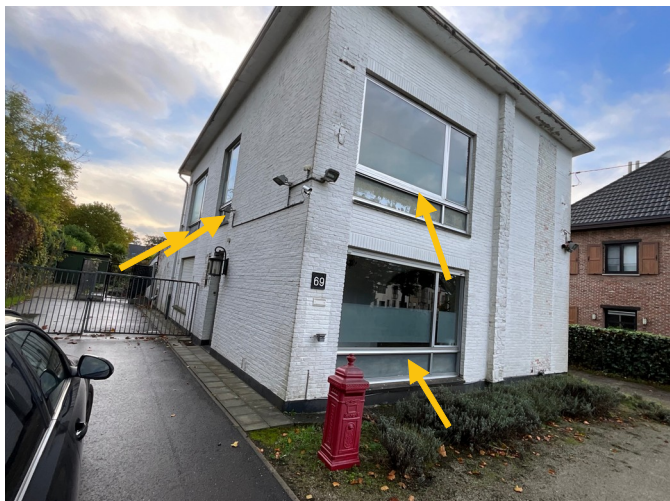
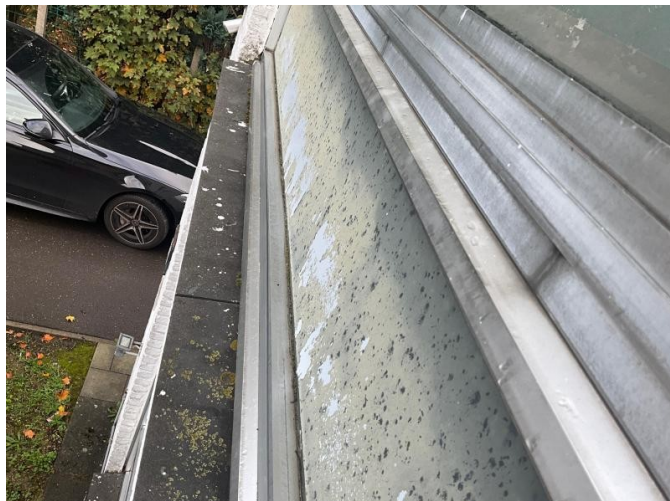
## Fiche 9: Glaspanelen ramen en deur (visueel vastgesteld)

| Opmerking | <p>De platen zijn visueel/ auditief als asbestverdacht beschouwd. Er werd geen staalname uitgevoerd wegens kans op breukvlakken.</p> <p>De vermelde oppervlaktes, diktes, gewichten en volumes betreffen een beredeneerde schatting. Er worden geen rechten verleend aan deze oppervlaktes/diktes/volumes.</p> |

Mag en wil uzelf verwijderen: Zorg er dan voor dat: -u zich vooraf goed informeert op [www.asbestinfo.be](http://www.asbestinfo.be) -u zich beschermt met een FFP3 mondmasker, wegwerphandschoenen, wegwerpoveral Cat III type 5-6, afspoelbaar schoeisel -er geen minderjarigen of derden aanwezig zijn -u beschikt over PE-folie en zakken om loskomende deeltjes en het afval op te vangen en te verpakken -u beschikt over een vernevelaar (water) of fixeermiddel om het abestmateriaal te bevochtigen tijdens de volledige duur van de werken -u weet hoe u asbestmateriaal veilig kan demonteren zonder stof of breuken -u beschikt over natte doeken om eventuele resten en stof weg te nemen
