# Asbestinventarisatetest

Schransdreef 1, 3090 Overijse

Attestnummer : 20250825-000034.000

**Niet-asbestveilig**

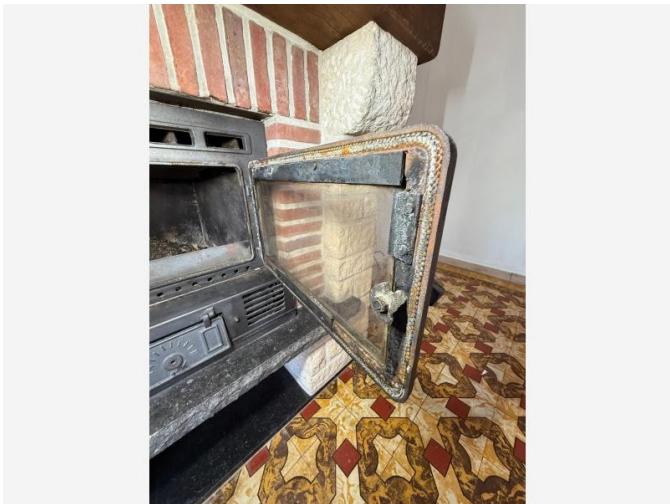
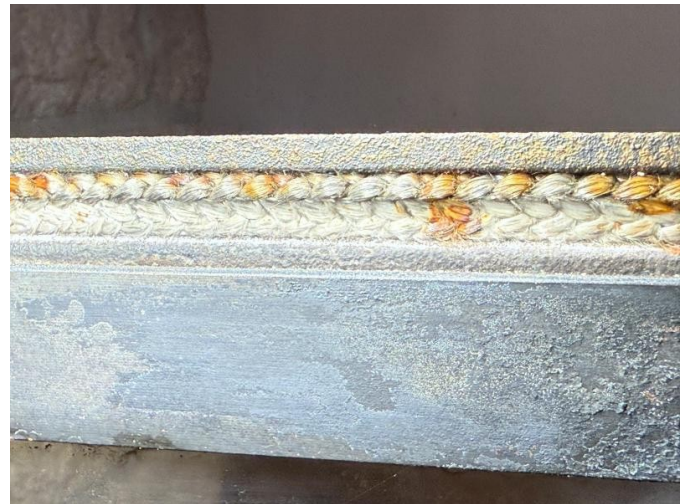
Het asbestmateriaal valt onder de mijlpaal van 2034.

| Eindbeoordeling materiaalrisico | Verhoogd materiaalrisico en/of verhoogde kans op vezelvrijgave |

| Gebondenheid | Categorie 3: niet-hechtgebonden met weinig of geen matrix |
| Asbestsoort (vezeltype) | Alleen chrysotiel |
| Asbestconcentratie | Hoog ( $\geq 50\%$ ) |
| Afschermingsgraad van het gehele materiaal | Geheel of deels (ook) vrij aan de binnenlucht |
| Toestand van het materiaal | Licht beschadigd, licht verweerd. Intact calciumsilicaatmateriaal of categorie III 'gebondenheid' |

| Beschrijving | Kachelkoord |
| Opmerking | Er werd geen staal genomen van het kachelkoord om beschadigingen te voorkomen en de functionaliteit te behouden. Daarom wordt deze toepassing minstens als asbestverdacht beschouwd. Nader onderzoek en staalname is nodig om asbestverdachtheid uit te sluiten of te bevestigen. Een betere optie is om deze toepassingen preventief te vervangen. |

Verwijderen

- Scherm in afwachting van verwijdering het asbestmateriaal af van luchtstromingen en verstoring: bijvoorbeeld door het te verpakken, te fixeren, af te dekken, signalisatie - afbakening aan te brengen, ...
- Voer bijkomende staalname(s) uit.

- Eenvoudige handelingen: mag via doe-het-zelf of door werknemer(s) met opleidingsattest eenvoudige handelingen  
Bij onzekerheid of beperkte doe-het-zelf-ervaring is het aangewezen dit materiaal te laten verwijderen door een erkend asbestverwijderaar of iemand met opleidingsattest éénvoudige handelingen.  
Het materiaal moet volledig gefixeerd kunnen worden voor de verwijdering. Als dit materiaal kan verwijderd worden zonder te breken, scheuren, beschadigen... en het asbest gefixeerd is, dan kan dit met eenvoudige handelingen.  
Vermijd stofvorming op elk moment van de werken. Het gebruik van sneldraaiende werktuigen

Zorg voor gepaste persoonlijke beschermingsmiddelen: minimaal FFP3-mondmasker (EN 149), wegwerpoverall met kap (minimaal Cat III, type 5/6), wegwerphandschoenen en overschoenen of afspoelbaar schoeisel.

Afval: Een recyclagepark aanvaardt geen niet-hechtgebonden asbestafval. Het niet-hechtgebonden asbestafval dubbel verpakt afvoeren via een geregistreerd asbestinzamelaar

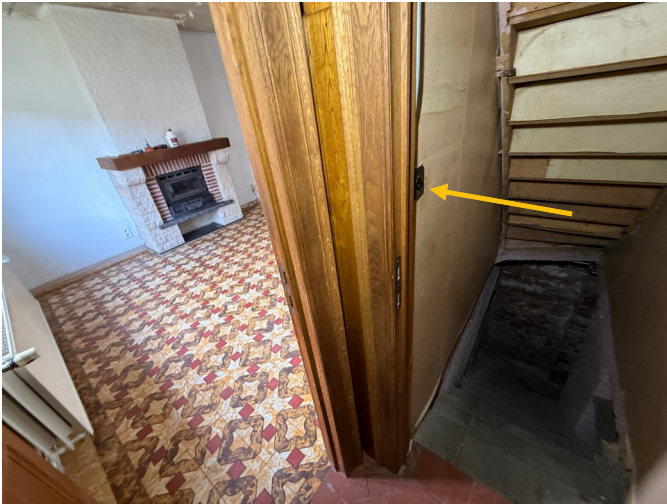
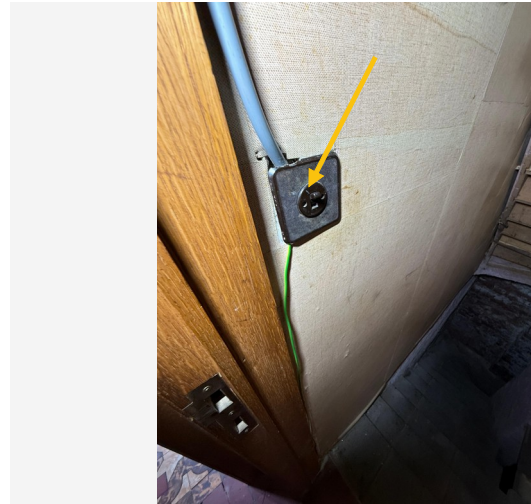
Het asbestmateriaal valt onder de mijlpaal van 2040.

| Eindbeoordeling materiaalrisico | Laag materiaalrisico en/of verlaagde kans op vezelvrijgave |

| Gebondenheid | Categorie 1: hechtgebonden in oorsprong |
| Asbestsoort (vezeltype) | Crocidoliet aanwezig |
| Asbestconcentratie | Laag (< 50%) |
| Toestand van het materiaal | Onbeschadigd, niet verweerd |

| Beschrijving | Bakelieten toepassingen |
| Opmerking | <p>Deze waarde is eerder symbolisch en hier kunnen geen rechten aan worden ontleend. Op de muur aan de trap van de kelder is een schakelaar aanwezig, vervaardigd uit bakeliet. Bakeliet kan asbesthoudend zijn, maar dit is niet altijd het geval. Staalname kan de aanwezigheid van asbest bevestigen of uitsluiten, zo'n staalname gaat vaak gepaard met het beschadigen van de toepassing in kwestie, daarom werd er gekozen om geen staal te nemen. Het kan zijn dat er nog andere bakelieten toepassingen aanwezig zijn in de woning dewelke niet (of niet onmiddellijk) zichtbaar waren tijdens de inspectie. Bakelieten toepassingen zijn over het algemeen veilig in gebruik, zolang ze niet beschadigd zijn.</p> |

Zorgvuldig beheren

- Zorg voor een veilig beheer. Vermijd het beschadigen van het asbestmateriaal. Controleer de toestand jaarlijks op wijzigingen.
- Voer bijkomende staalname(s) uit.

- Eenvoudige handelingen: mag via doe-het-zelf of door werknemer(s) met opleidingsattest eenvoudige handelingen  
Als dit materiaal verwijderd kan worden zonder het te breken, te beschadigen... , dan mag met dit met eenvoudige handelingen.  
Vermijd stofvorming en stofverspreiding op elk moment van de werken. Bevochtig of fixeer het materiaal.  
Het gebruik van sneldraaiende werktuigen (boormachine, slijpschijf, hogedrukreiniger...) is

Zorg voor gepaste persoonlijke beschermingsmiddelen: minimaal FFP3-mondmasker (EN 149), wegwerpoverall met kap (minimaal Cat III, type 5/6), wegwerphandschoenen en overschoenen of afspoelbaar schoeisel.

Afval: particulieren kunnen dit verpakt aanbieden bij hun recyclagepark (raadpleeg de voorwaarden van uw recyclagepark). Bij verwijdering door een aannemer of erkend asbestverwijderaar staat die normaal zelf in voor de correcte afvoer van het afval.

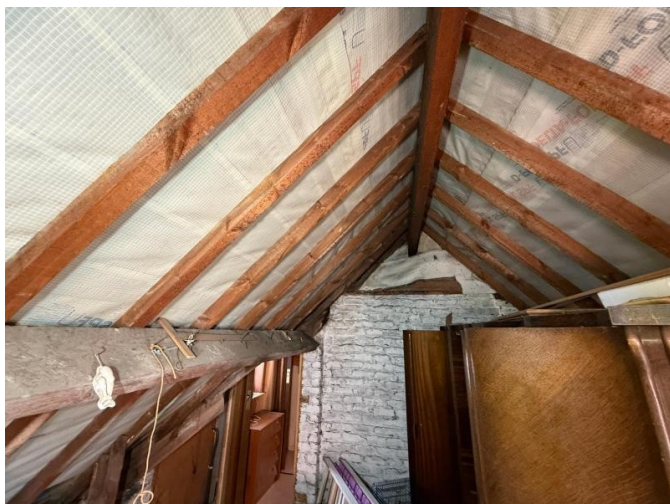
Tijdens de inspectie heeft de deskundige vastgesteld dat het onderdak uit een niet-asbestverdachte folie of doek bestaat.

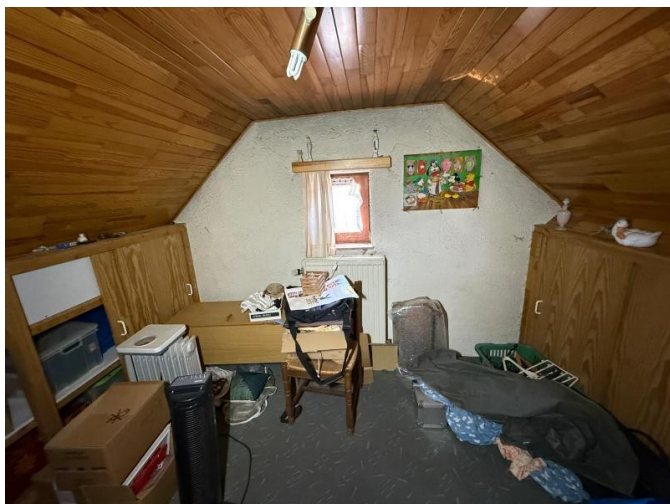
Plafonds uit hout zijn op zich niet asbestverdacht. De deskundige kan geen uitspraak doen over achterliggende lagen. Indien bij renovatie of sloop deze plafonds worden gedemonteerd en er achterliggend oude materialen worden vastgesteld, is het noodzakelijk om deze materialen correct te beoordelen op de aanwezigheid van asbest, indien nodig door middel van staalname en labo analyse.

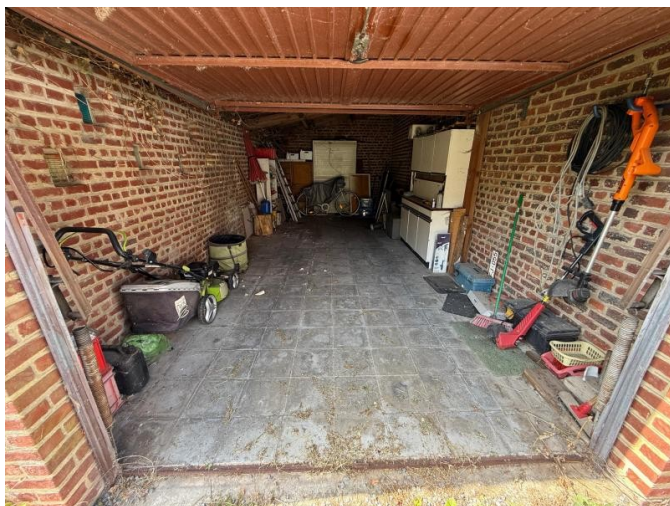
De deskundige kon geen asbestverdachte materialen vaststellen in of rond de garage.

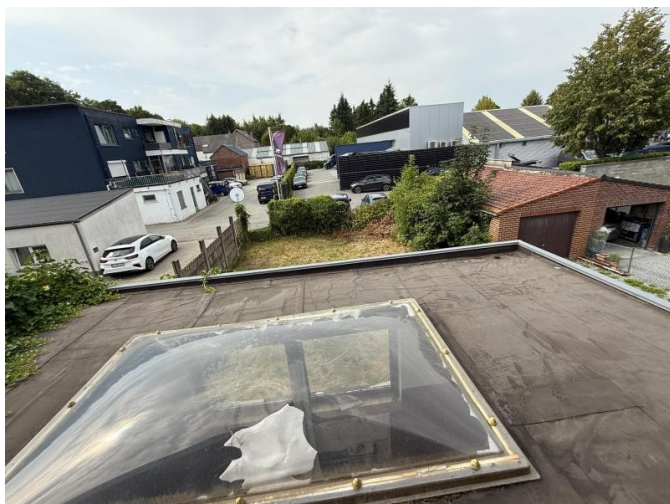
Het plat dak is afgewerkt met EPDM, een materiaal dat niet asbestverdacht is. Er is echter geen zicht op eventuele oude onderliggende (roofing)lagen. Het detecteren hiervan valt onder destructief onderzoek, hetgeen buiten de inspanningsverplichtingen van de deskundige valt. Bij renovatie of sloop is destructief onderzoek, staalname en labo analyse noodzakelijk om te achterhalen of er onderliggend asbesthoudende lagen aanwezig zijn.

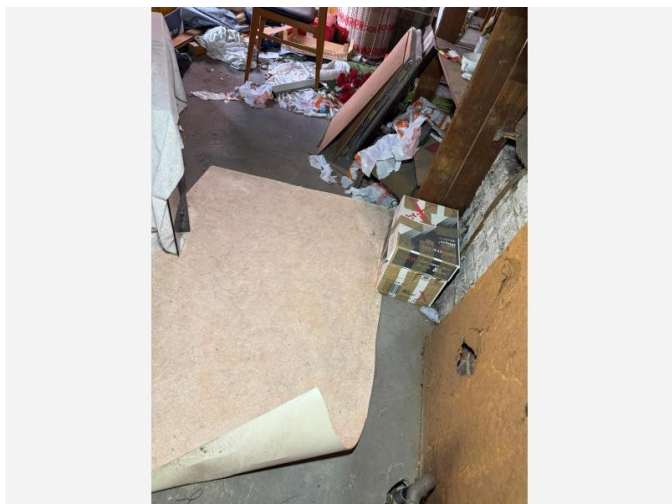
Tijdens de inspectie van het vloerzeil heeft de deskundige, op basis van vastelling en expertise kunnen vaststellen dat het vloerzeil niet asbesthoudend of asbestverdacht is.

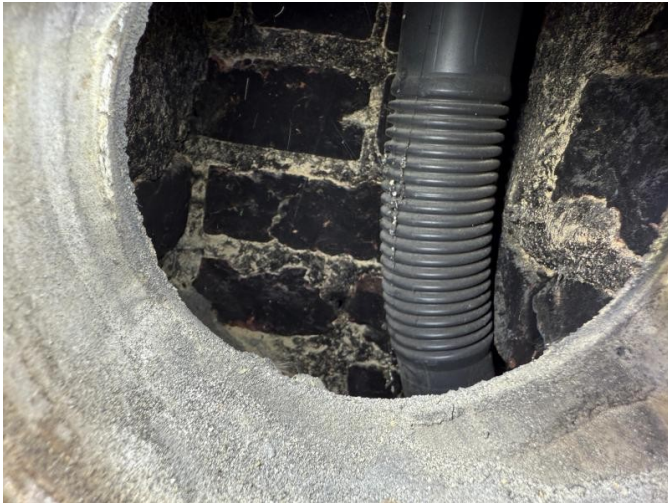
In de gemetste schoorsteen is er geen asbestverdacht rookgaskanaal aanwezig.

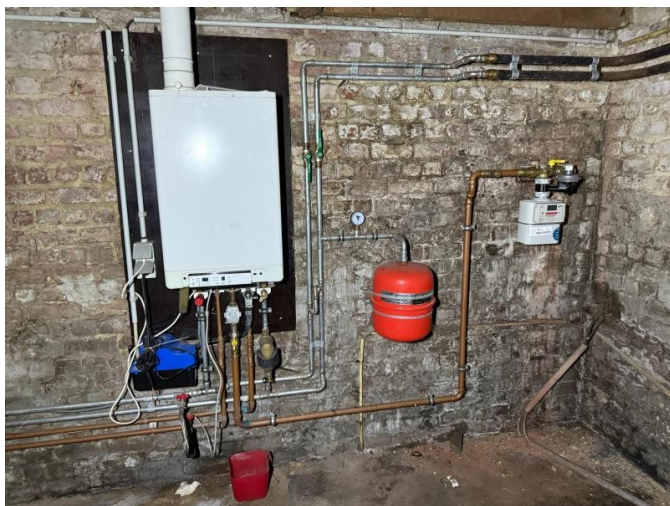
De verwarmingsketel is van een recent jaar en bevat volgens de literatuur geen asbest.

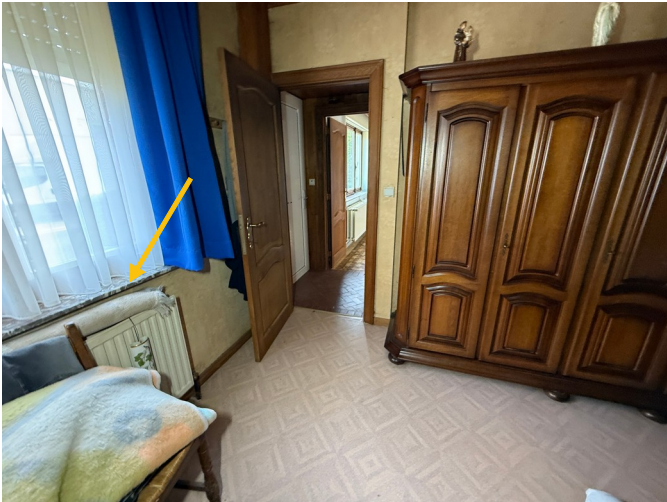
## Fiche 10: Raamdorpels - vensterbanken (binnen en buiten)

De raamdorpels/vensterbanken zijn vervaardigd uit natuursteen en zijn bijgevolg niet asbestverdacht.

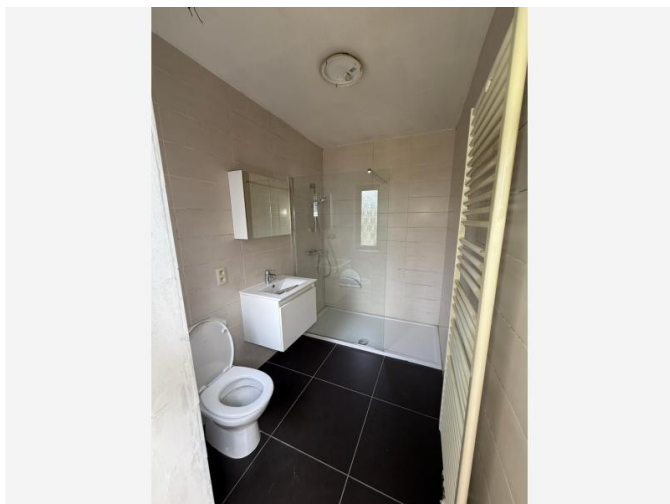
De wandtegels zijn intact en zijn opzich niet asbestverdacht. De deskundige kan geen uitspraak doen over achterliggende lagen. Wanneer bij renovatiewerken deze wandtegels worden verwijderd, en deze blijken vastgelijmd te zijn, dan kan het zijn dat deze lijm asbesthoudend is. Destructief onderzoek, staalname en labo analyse zijn dan noodzakelijk om vast te stellen of de achterliggende lagen al dan niet asbesthoudend zijn.

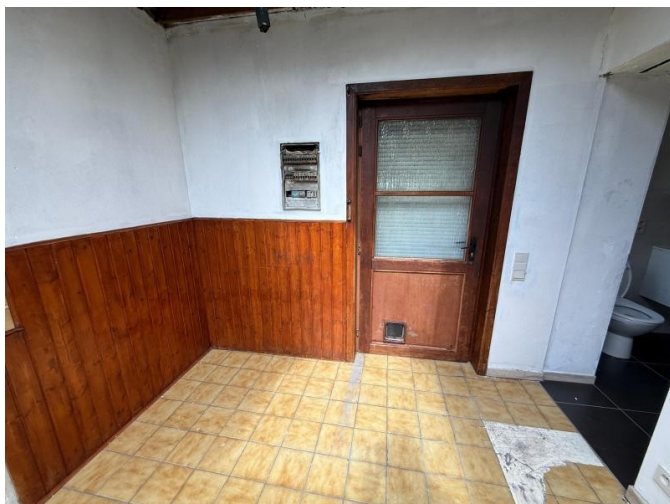
De muren in bepaalde ruimtes bestaan uit lichte scheidingswanden, doorgaans opgebouwd uit een lichte draagstructuur met gipskartonplaten of hout. Deze materialen zijn op zich niet asbestverdacht. De deskundige kan echter geen uitspraak doen over achterliggende materialen. Wanneer bij renovatiewerken of sloop de achterliggende materialen zichtbaar worden, is het noodzakelijk om deze correct te beoordelen op eventuele de aanwezigheid van asbest, indien nodig door middel van staalname en labo analyse.

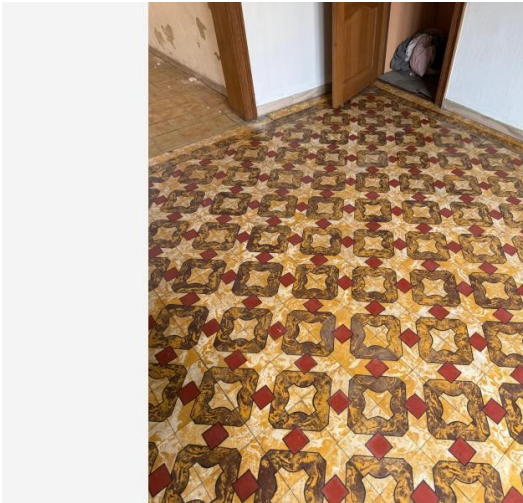
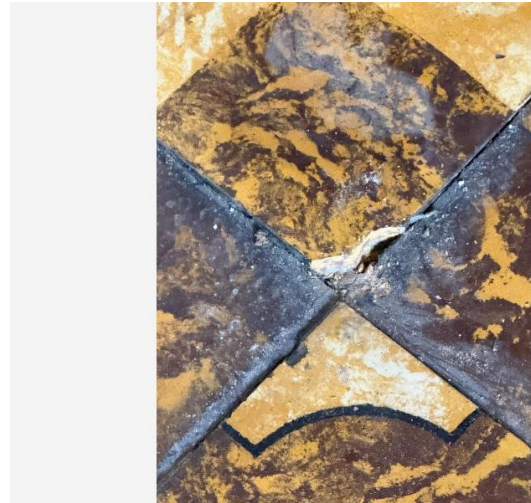
## Fiche 13: Gelijmde vloertegels

Geen asbest

| # | Type | Referentie | Resultaat |
|---|---|---|---|
| 13.1 | Puntmonster | P1 | Geen asbest |

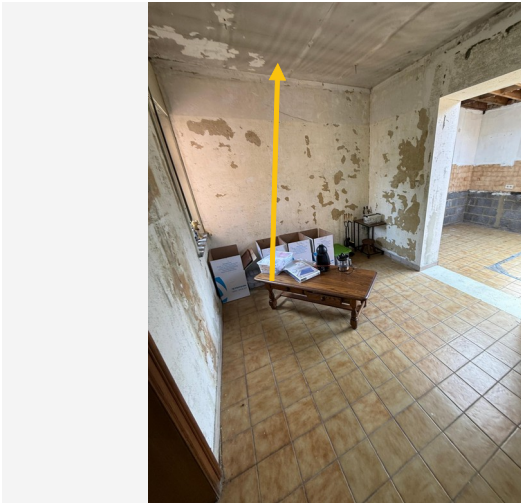
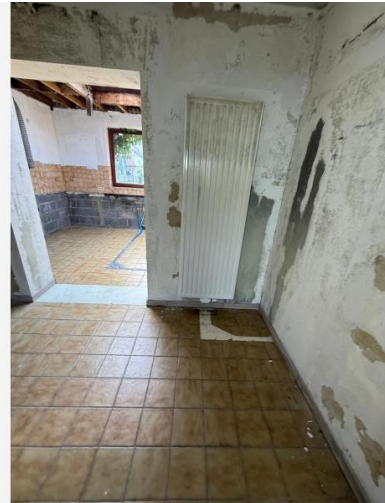
## Fiche 14: Pleisterwerk plafonds

Geen asbest

| # | Type | Referentie | Resultaat |
|---|---|---|---|
| 14.1 | Mengmonster | MM2 | Geen asbest |

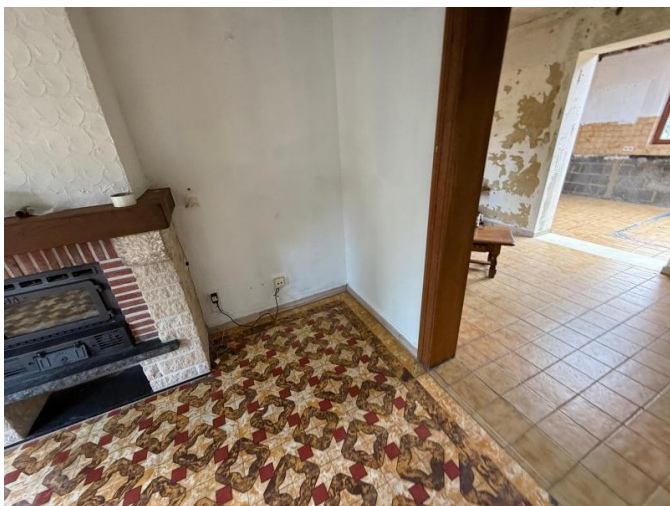
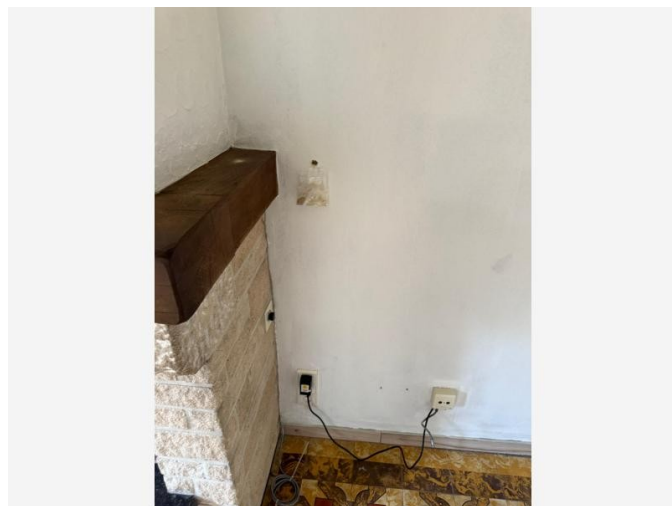
## Fiche 15: Pleisterwerk muren

Geen asbest

| # | Type | Referentie | Resultaat |
|---|---|---|---|
| 15.1 | Mengmonster | MM1 | Geen asbest |
