# Asbestinventarisatetest

Luitenant Van Eepoelstraat 123/002, 9120 Beveren-Kruibeke-Zwijndrecht

Attestnummer : **20251018-000090.000**

Uitgegeven op : **18.10.2025**

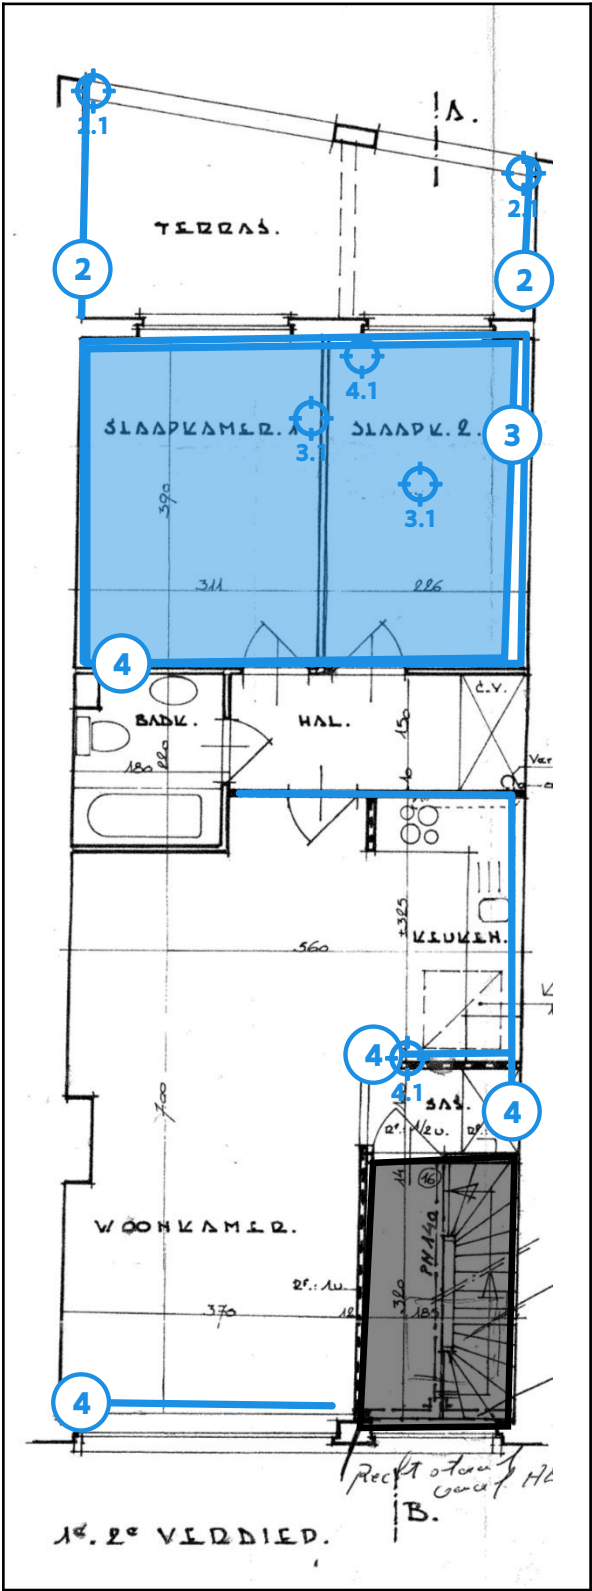
Plan 1.2: 1v

| 2. Cementering terrasmuur | Geen asbest | - |
| 3. Pleisterwerk plafond | Geen asbest | - |
| 4. Pleisterwerk wanden | Geen asbest | - |

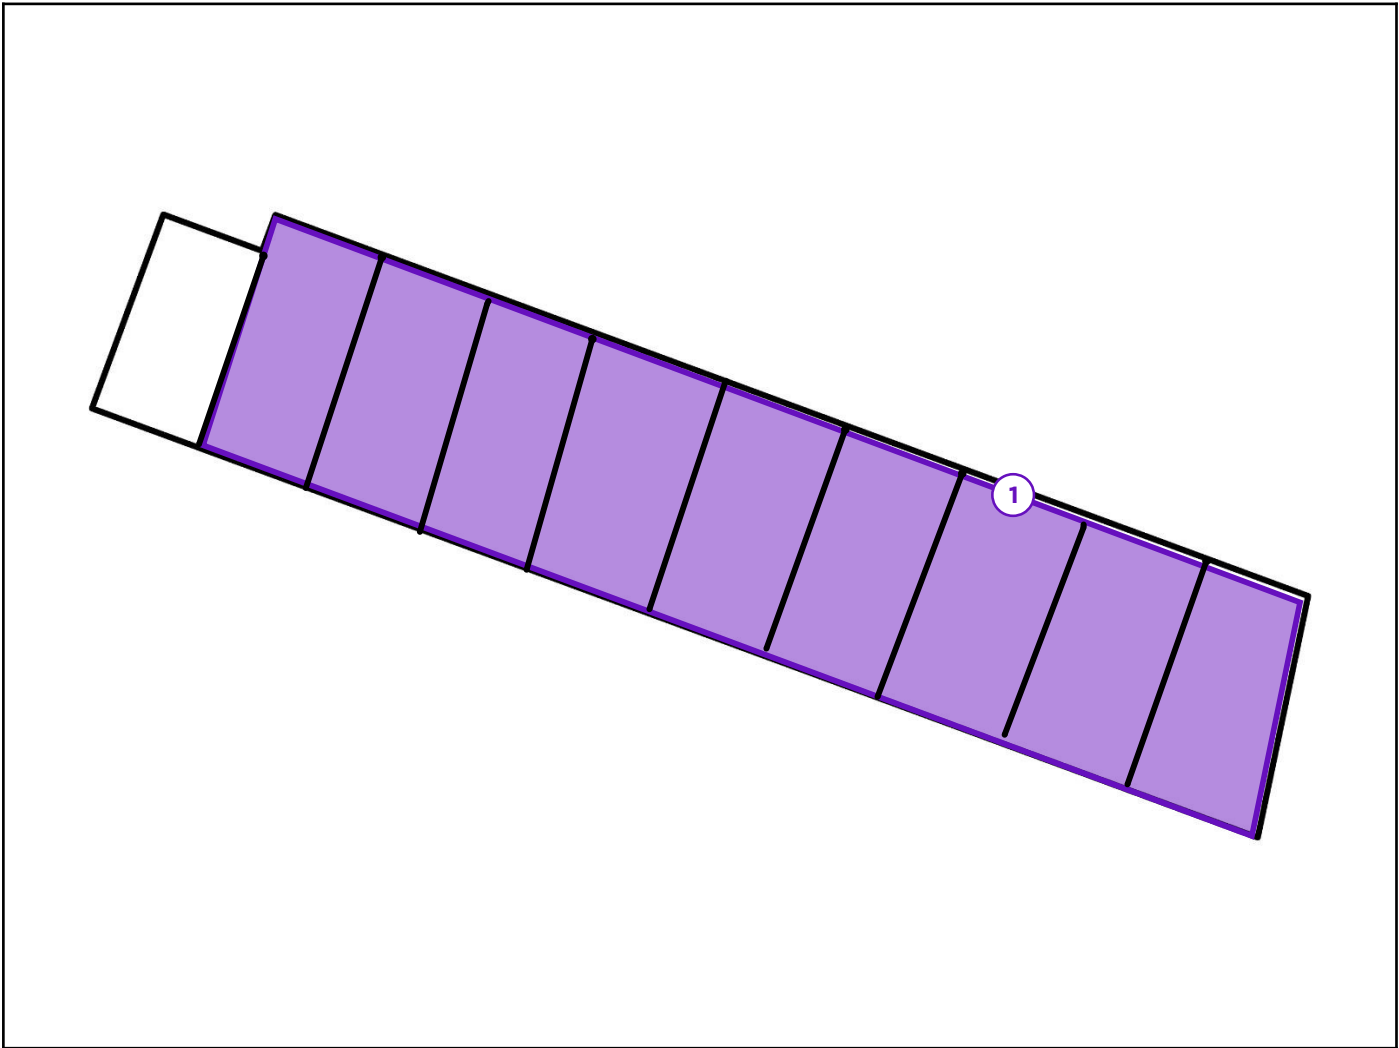
# Plan 3.1: Garageboxen plan

| Beschrijving | Type | Actie |
|---|---|---|
| 1. Roofing garageboxen rechts | Advies | - |

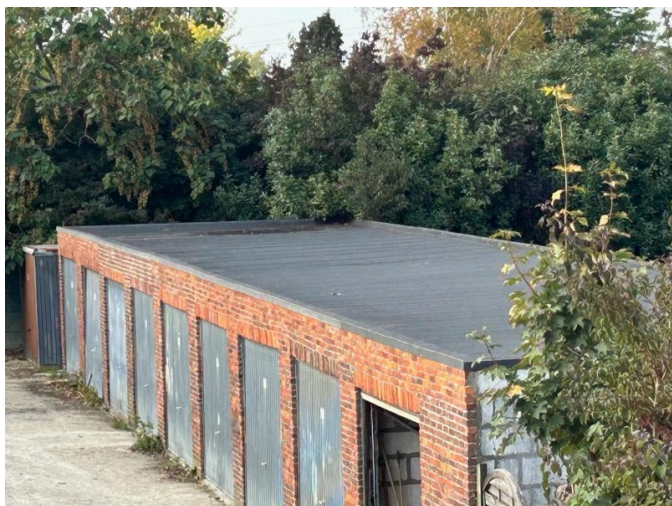
Vrije foto

Roofing is vernieuwd in 2016

| (Asbest)materiaal | Dak- en gevelbekleding - Roofing |

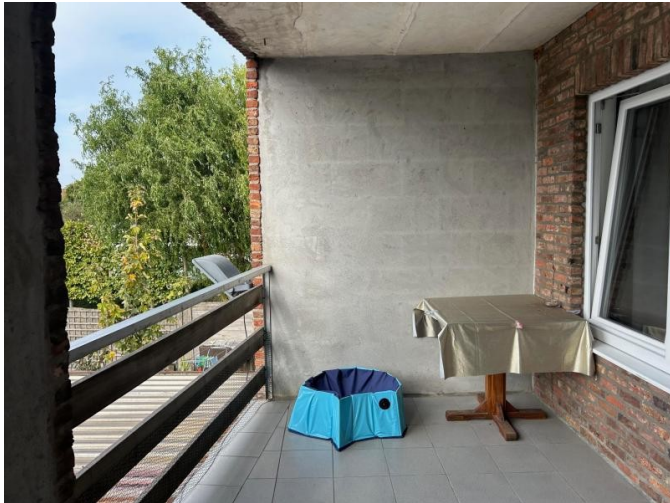
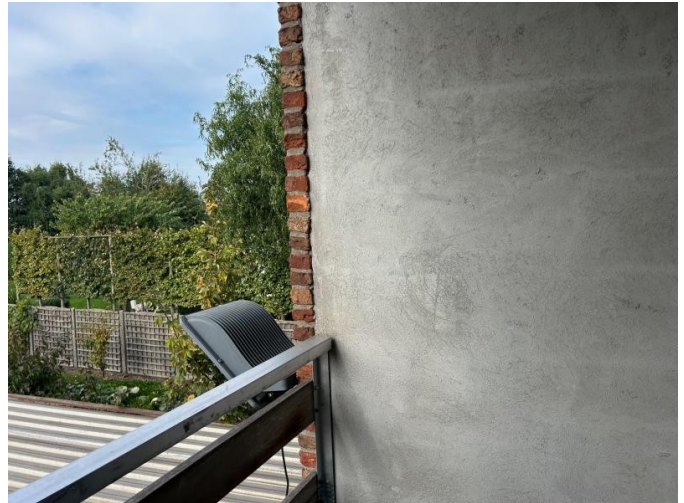
## Fiche 2: Cementering terrasmuur

Geen asbest

| # | Type | Referentie | Resultaat |
|---|---|---|---|
| 2.1 | Mengmonster | 202510003C | Geen asbest |

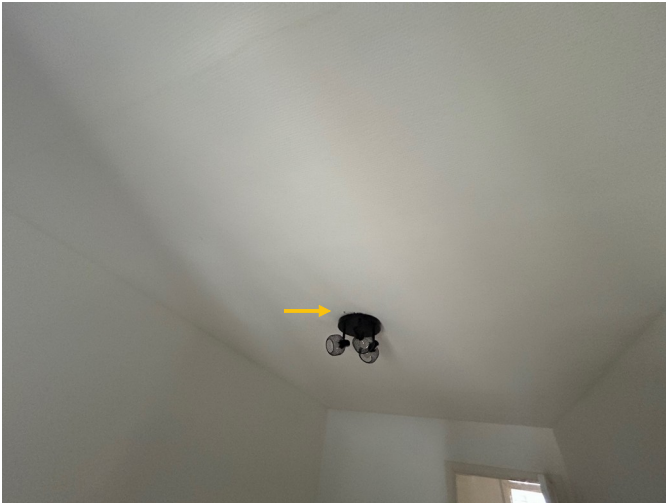
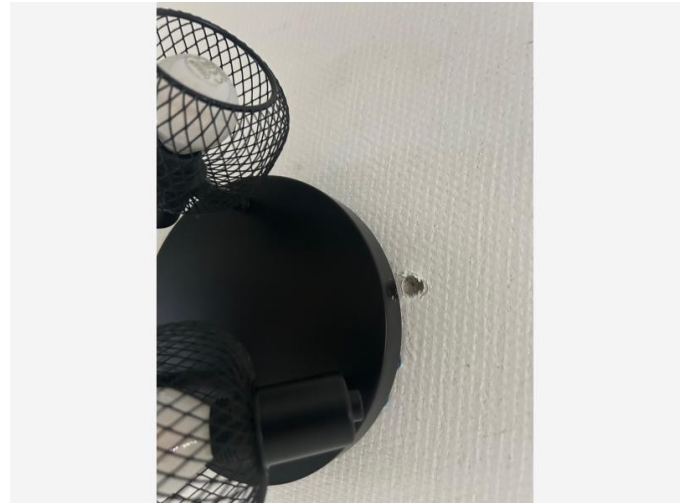
## Fiche 3: Pleisterwerk plafond

Geen asbest

| # | Type | Referentie | Resultaat |
|---|---|---|---|
| 3.1 | Mengmonster | 202510003B | Geen asbest |

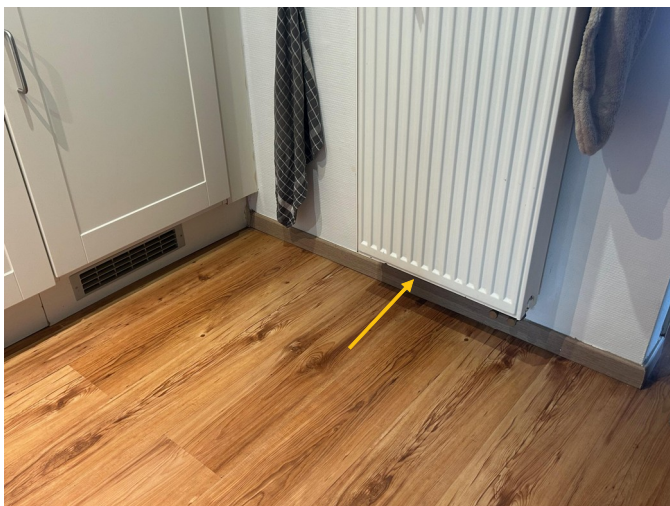
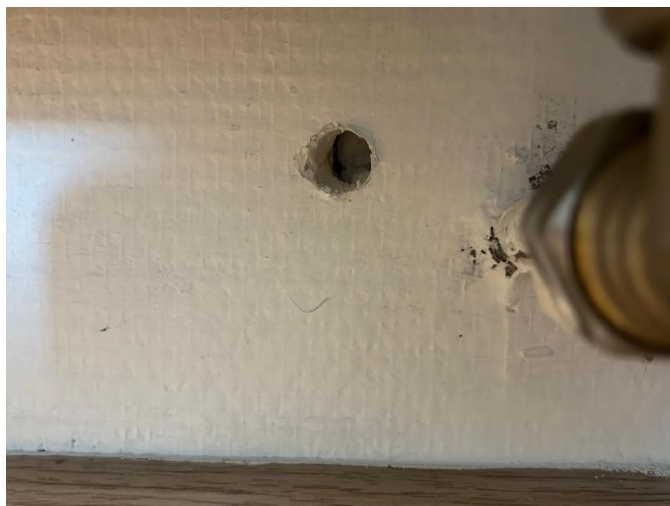
## Fiche 4: Pleisterwerk wanden

Geen asbest

| # | Type | Referentie | Resultaat |
|---|---|---|---|
| 4.1 | Mengmonster | 202510003A | Geen asbest |
