# Asbestinventarisat attest

Luitenant Van Eepoelstraat 123, 9120 Beveren-Kruibeke-Zwijndrecht  
Gemeenschappelijke delen

Attestnummer : 20251018-000110.000

Uitgegeven op : 18.10.2025

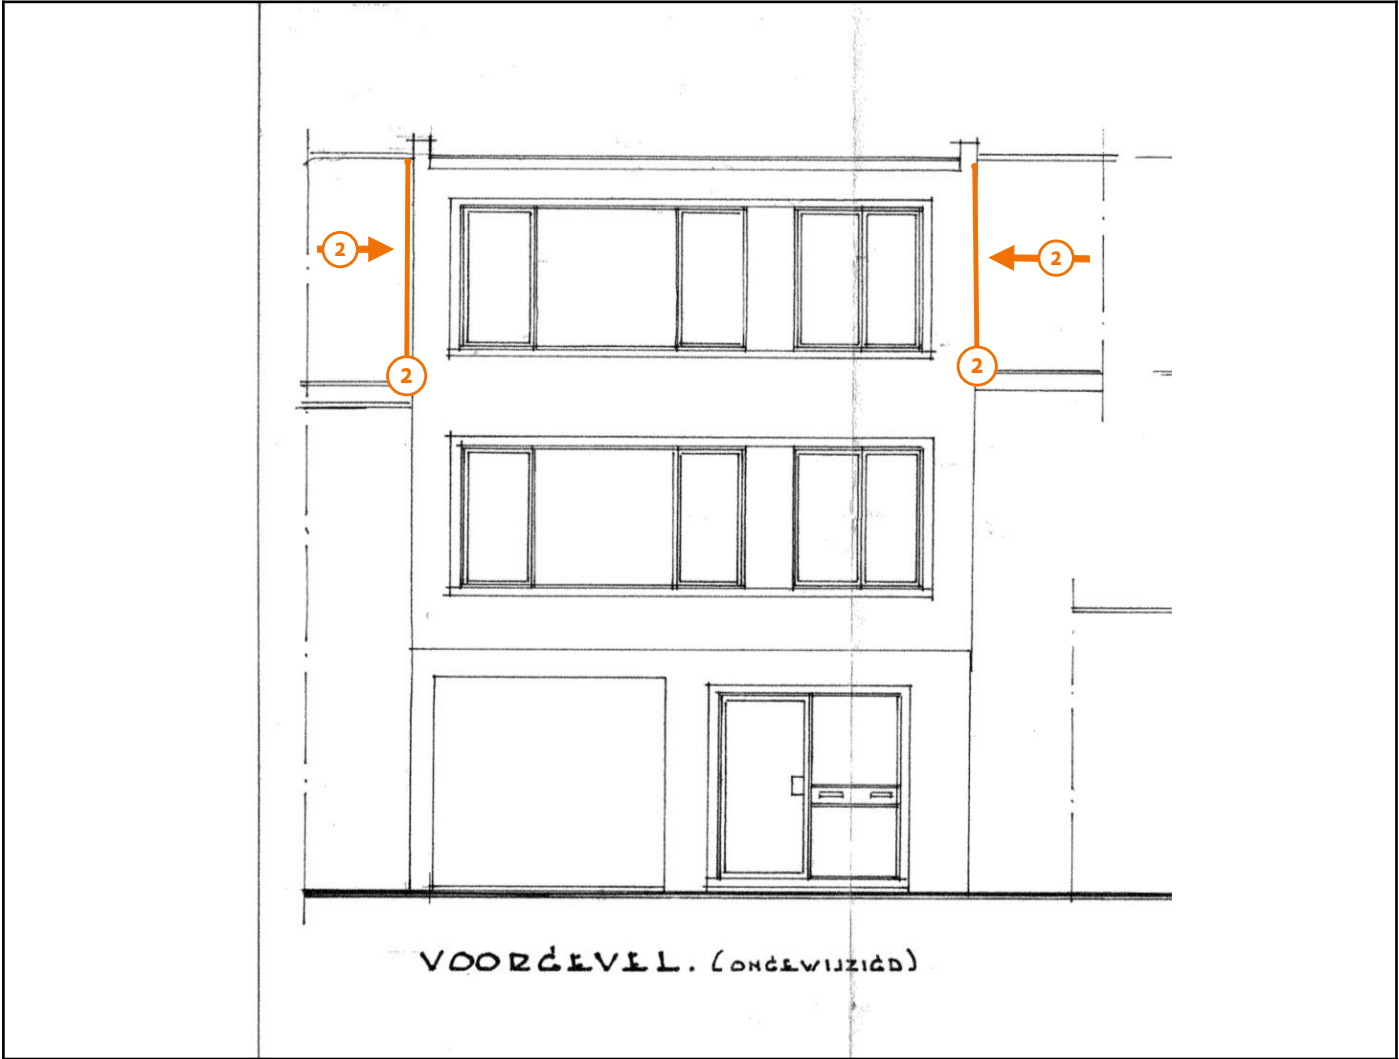
# Plan 1.5: Vooraanzicht

| Beschrijving | Type | Actie |
|---|---|---|
| 2. Leien dakkapel vooraan | Asbestmateriaal | Verwijderen |

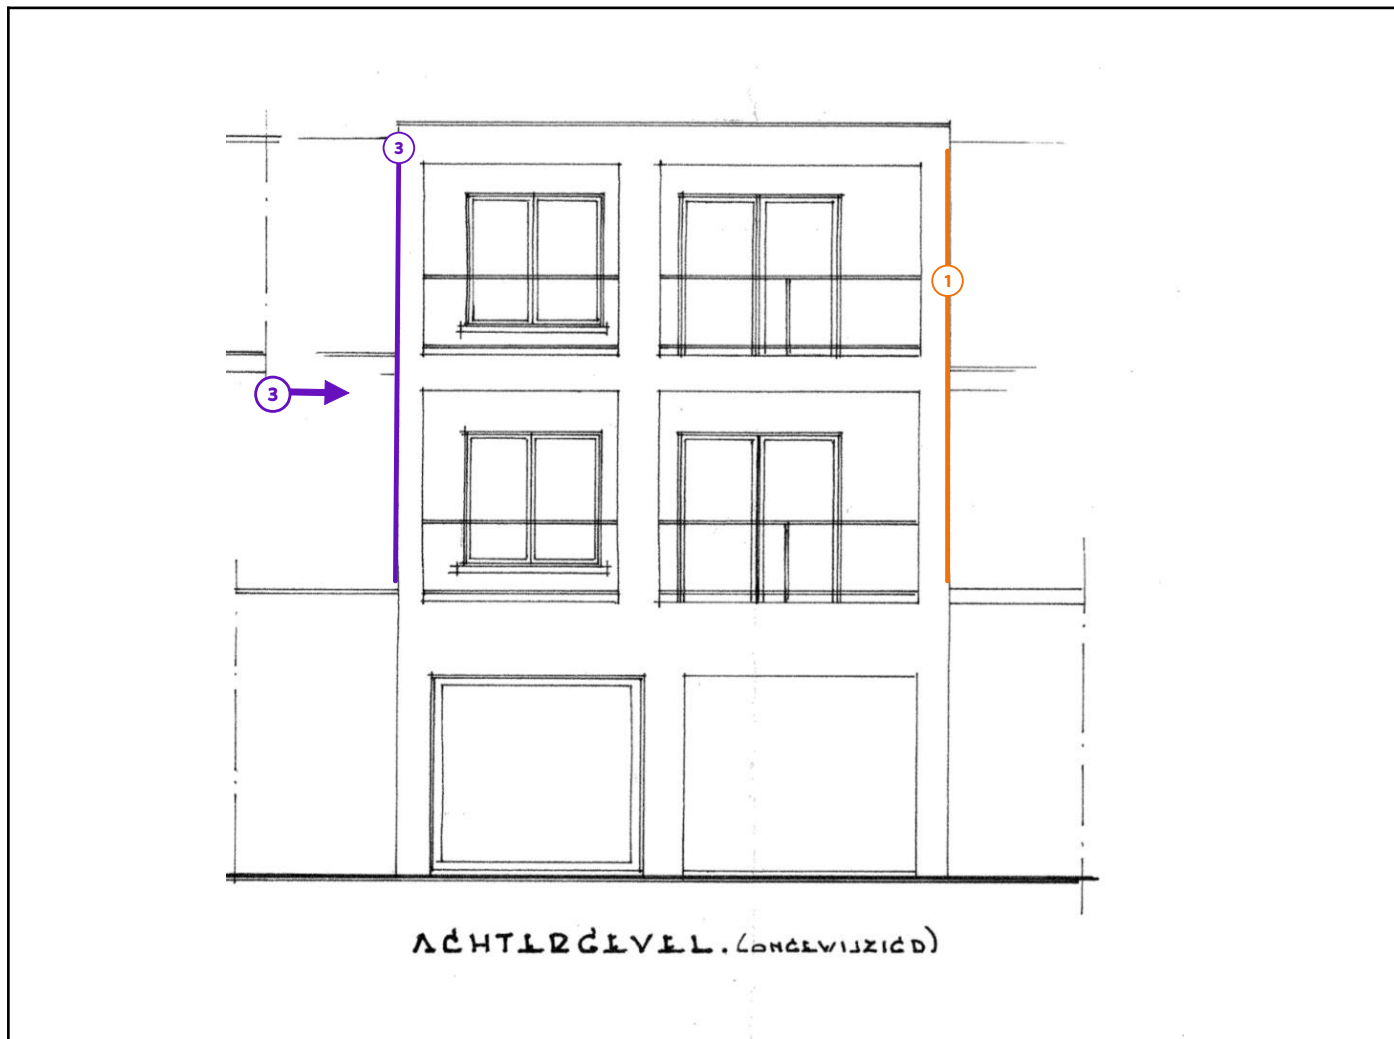
## Plan 1.6: Achteraanzicht

| Beschrijving | Type | Actie |
|---|---|---|
| 1. Leien linkerzijde achteraan zichtbaar | Asbestmateriaal | <a href="#">Verwijderen</a> |
| 3. Crepi rechtergevel (zichtbaar achteraan) | Advies | - |

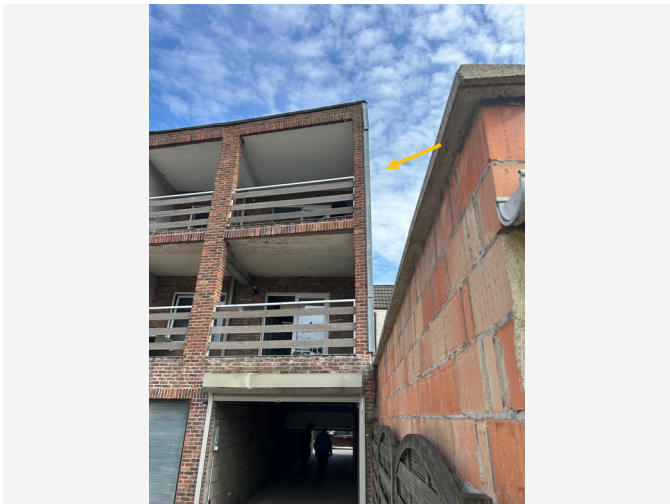
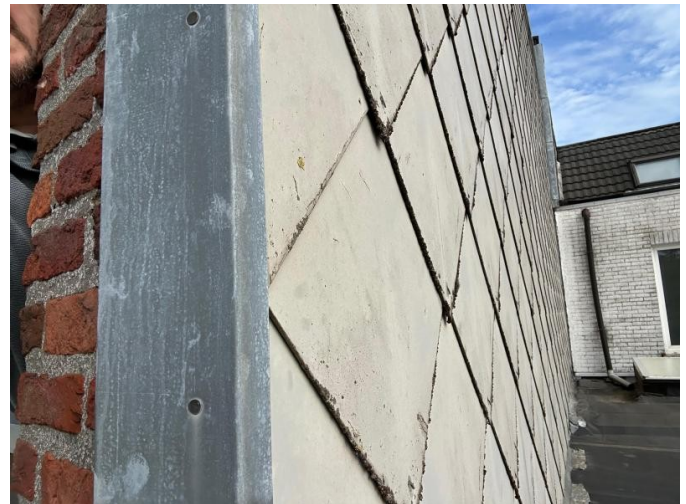
Het asbestmateriaal valt onder de mijlpaal van 2034.

| Eindbeoordeling materiaalrisico | Laag materiaalrisico en/of verlaagde kans op vezelvrijgave |

| Asbestsoort (vezeltype) | Crocidoliet aanwezig |
| Toestand van het materiaal | Licht beschadigd, licht verweerd. Intact calciumsilicaatmateriaal of categorie III 'gebondenheid' |

| Beschrijving | Leien linkerkzijde achteraan zichtbaar |
| Hoeveelheid (oppervlakte - aantal) | • 70,00 m <sup>2</sup> - 1 stuk |
| Opmerking | De opgegeven hoeveelheid kan licht afwijken van de werkelijke hoeveelheid, aangezien deze leien niet konde opgemeten worden (grenst aan perceel buur) |

Verwijderen

- Zorg voor een veilig beheer. Vermijd het beschadigen van het asbestmateriaal. Controleer de toestand jaarlijks op wijzigingen.
- Voer bijkomende staalname(s) uit.

- Eenvoudige handelingen: mag via doe-het-zelf of door werknemer(s) met opleidingsattest eenvoudige handelingen  
Als dit materiaal verwijderd kan worden zonder het te breken, te beschadigen... , dan mag met dit met eenvoudige handelingen.  
Vermijd stofvorming en stofverspreiding op elk moment van de werken. Bevochtig of fixeert het materiaal.  
Het gebruik van sneldraaiende werktuigen (boormachine, slijpschijf, hogedrukreiniger...) is

Zorg voor gepaste persoonlijke beschermingsmiddelen: minimaal FFP3-mondmasker (EN 149), wegwerpoverall met kap (minimaal Cat III, type 5/6), wegwerphandschoenen en overschoenen of afspoelbaar schoeisel

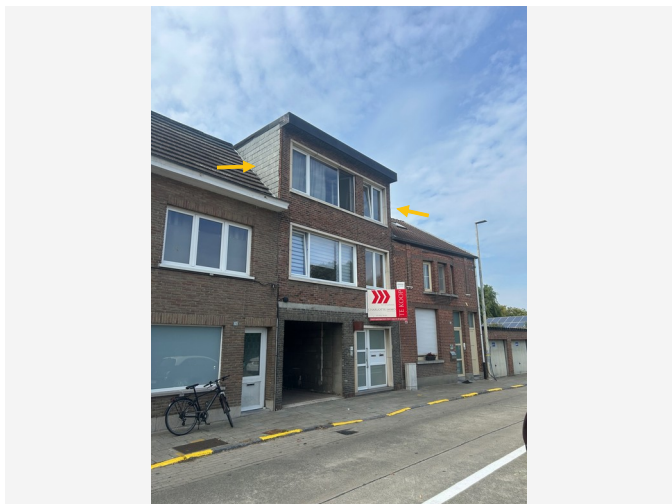
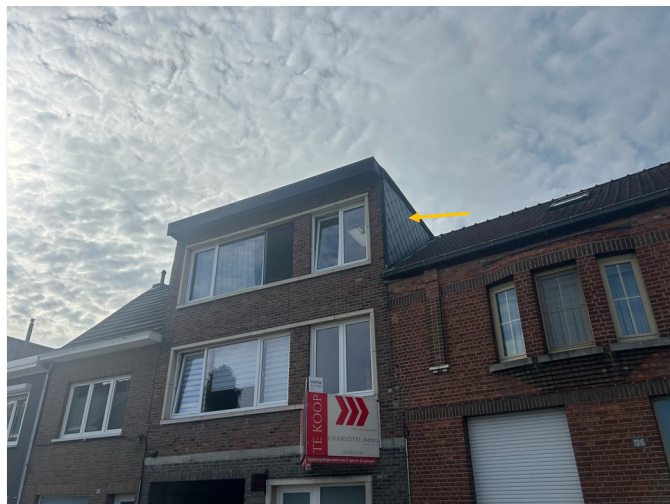
Het asbestmateriaal valt onder de mijlpaal van 2034.

| Eindbeoordeling materiaalrisico | Laag materiaalrisico en/of verlaagde kans op vezelvrijgave |

| Asbestsoort (vezeltype) | Crocidoliet aanwezig |
| Toestand van het materiaal | Licht beschadigd, licht verweerd. Intact calciumsilicaatmateriaal of categorie III 'gebondenheid' |

| Beschrijving | Leien dakkapel vooraan |
| Hoeveelheid (oppervlakte - aantal) | • 20,00 m <sup>2</sup> - 1 stuk |
| Opmerking | Aan voorzijde zijn leien zichtbaar. Owv hoogte niet kunnen bemonsteren maar zijn vermoedelijk asbesthoudend |

Verwijderen

- Zorg voor een veilig beheer. Vermijd het beschadigen van het asbestmateriaal. Controleer de toestand jaarlijks op wijzigingen.
- Voer bijkomende staalname(s) uit.

- Eenvoudige handelingen: mag via doe-het-zelf of door werknemer(s) met opleidingsattest eenvoudige handelingen  
Als dit materiaal verwijderd kan worden zonder het te breken, te beschadigen... , dan mag met dit met eenvoudige handelingen.  
Vermijd stofvorming en stofverspreiding op elk moment van de werken. Bevochtig of fixeer het materiaal.  
Het gebruik van sneldraaiende werktuigen (boormachine, slijpschijf, hogedrukreiniger...) is

Zorg voor gepaste persoonlijke beschermingsmiddelen: minimaal FFP3-mondmasker (EN 149), wegwerpoverall met kap (minimaal Cat III, type 5/6), wegwerphandschoenen en overschoenen of afspoelbaar schoeisel

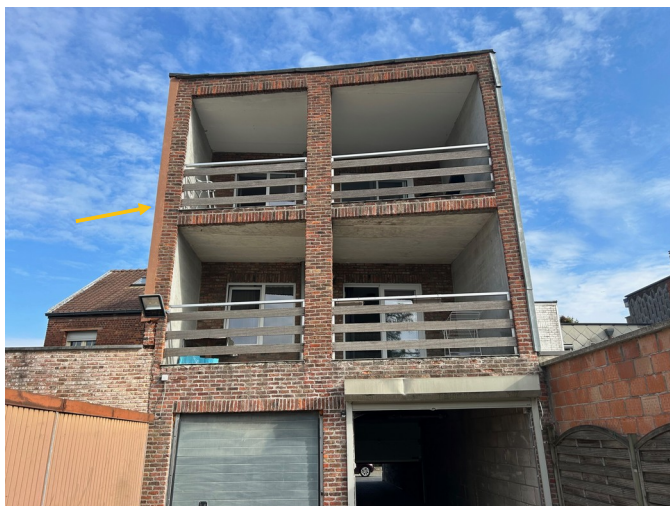
Crepi aan rechtergevel is geplaatst in 2025

| (Asbest)materiaal | In-situ afwerkingslagen - Crepi |

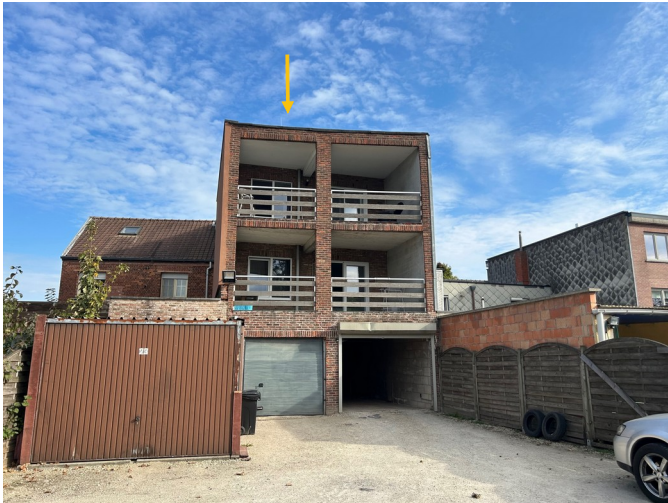
Roofing is vernieuwd in 2016

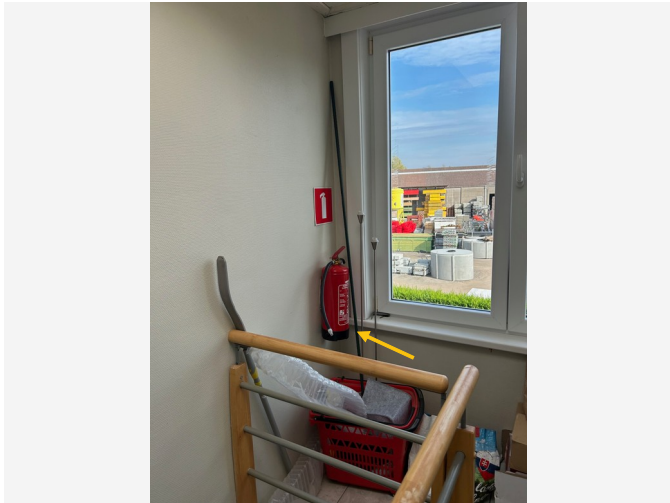
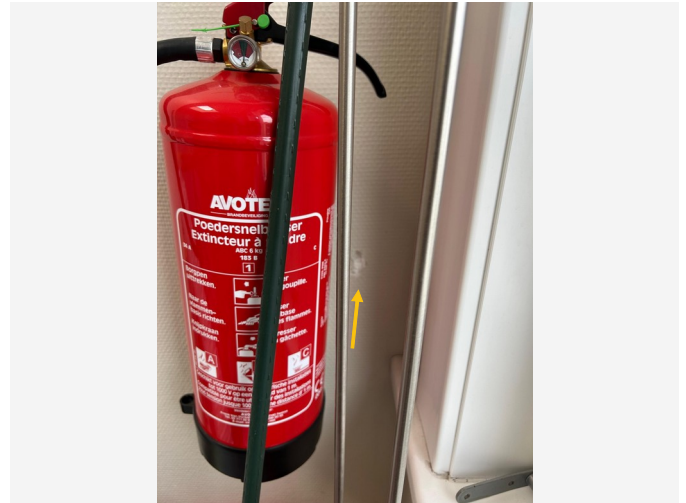
## Fiche 5: Pleisterwerk muren

Geen asbest

| # | Type | Referentie | Resultaat |
|---|---|---|---|
| 5.1 | Mengmonster | 202510002A | Geen asbest |

| Opmerking | Mengstaal genomen van bepleisterde muren. Diverse muren zijn niet bepleisterd |

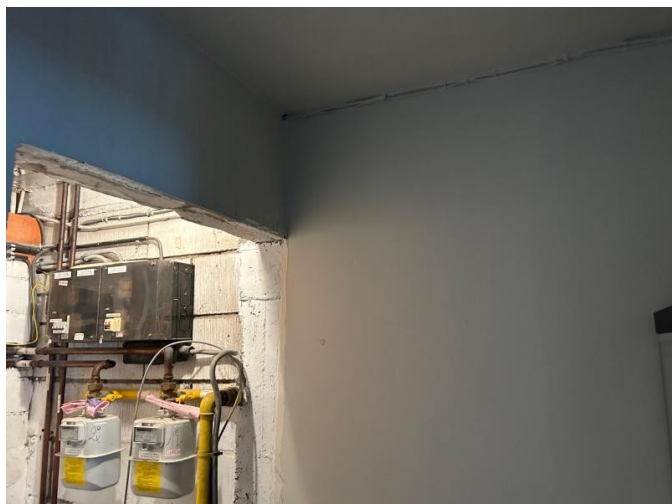
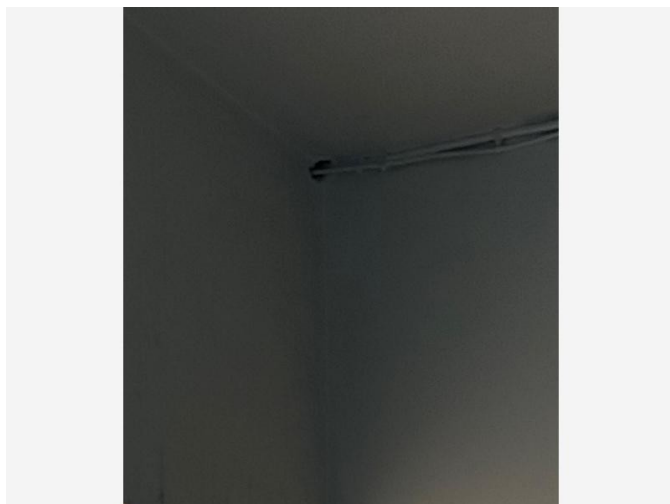
## Fiche 6: Pleisterwerk plafond

Geen asbest

| # | Type | Referentie | Resultaat |
|---|---|---|---|
| 6.1 | Mengmonster | 202510002B | Geen asbest |
