Asbestinventarisatetest

Leopolddreef 49, 2900 Schoten

Attestnummer : 20231101-000001.000

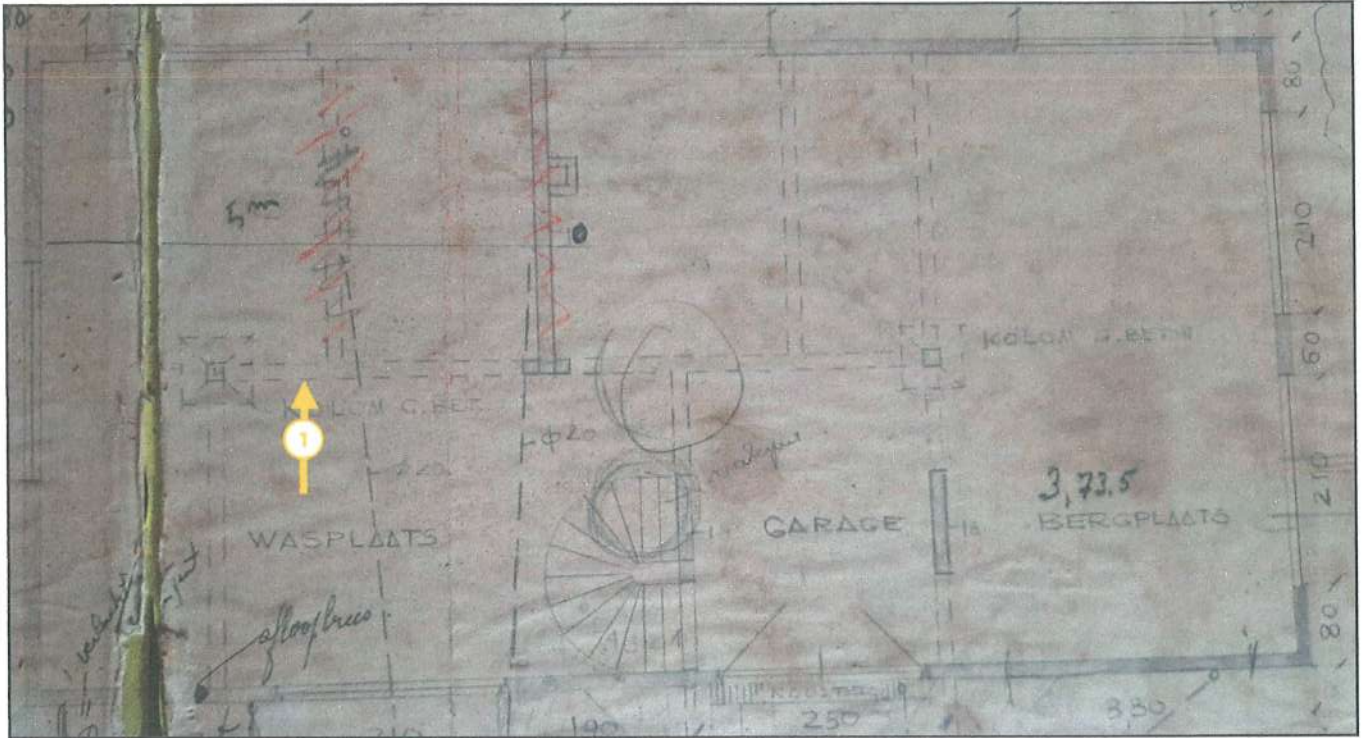
Plan 1.1: Plan Gelijkvloers

Beschrijving	Type	Actie
1. Bakeliet	Asbestmateriaal	Zorgvuldig beheren

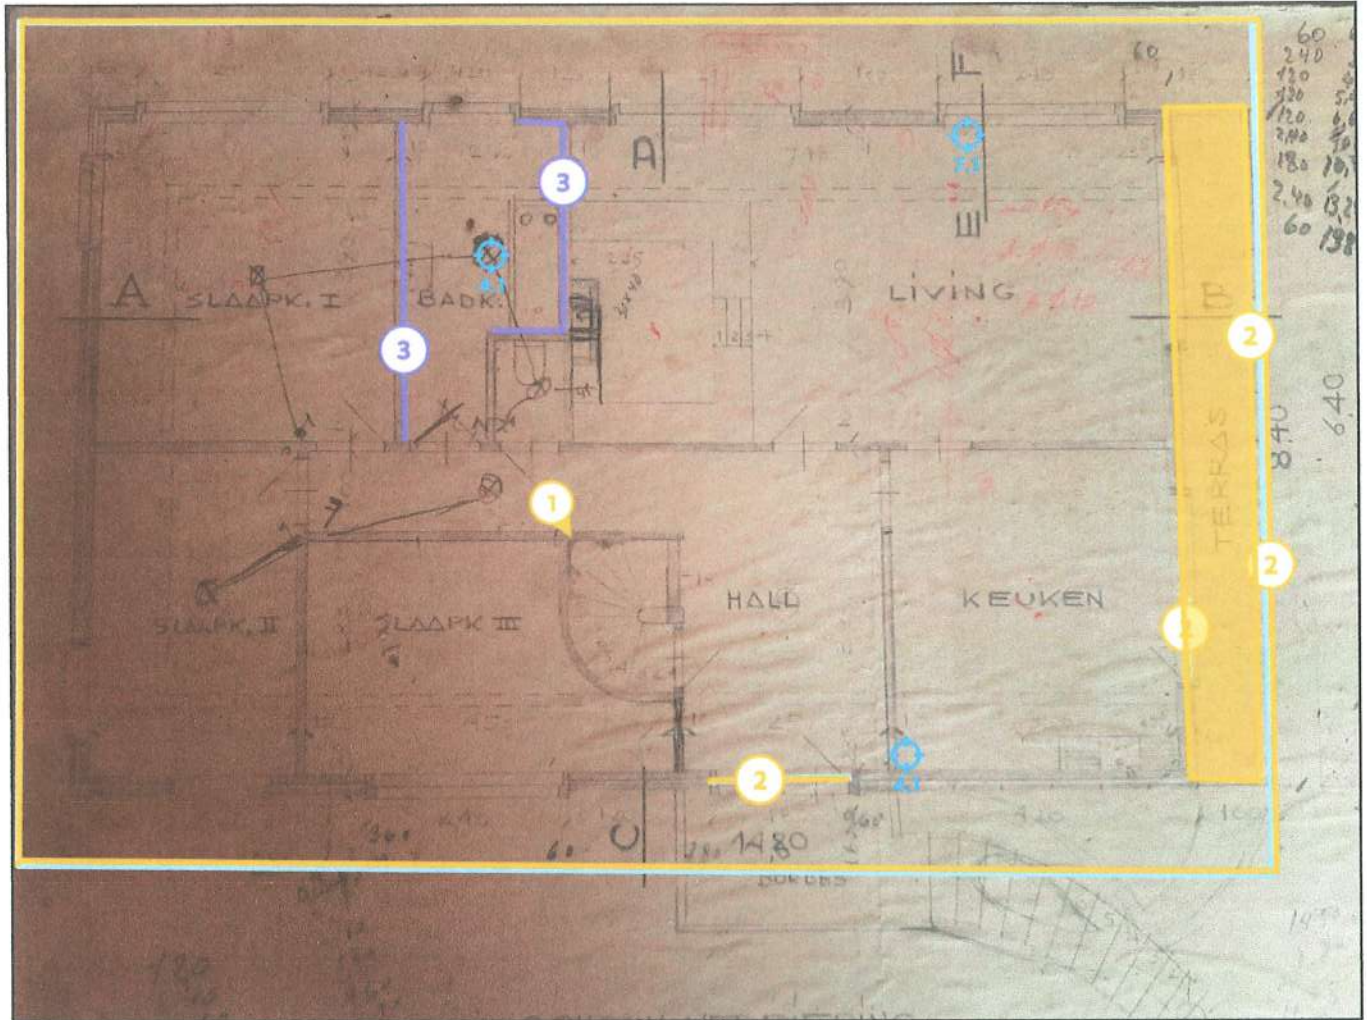
Plan 1.2: Plan 1ste Verdieping

Beschrijving	Type	Actie
1. Bakeliet	Asbestmateriaal	Zorgvuldig beheren
2. Glasal platen	Asbestmateriaal	Zorgvuldig beheren
3. Tegellijm badkamer	Advies	-
4. Pleisterwerk plafond	Geen asbest	-
4.1 Code: Staal 2.1 pleister plafond	Mengmonster	-
7. Pleisterwerk muren	Geen asbest	-
7.1 Code: Staal 1.1 pleisterwerk muren	Mengmonster	-

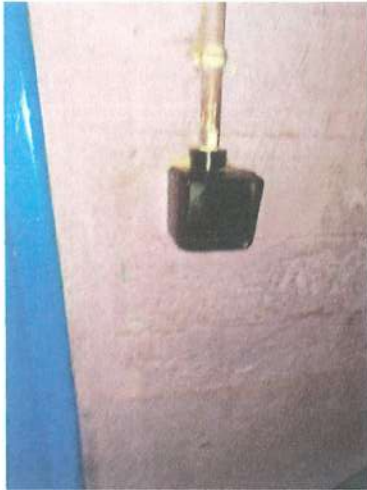
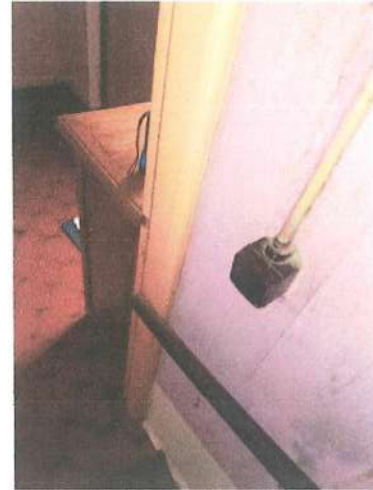
Het asbestmateriaal valt onder de mijlpaal van 2040.

Eindbeoordeling materiaalrisico	Laag materiaalrisico en/of verlaagde kans op vezelvrijgave
---------------------------------	--

Gebondenheid	Categorie 1: hechtgebonden in oorsprong
Asbestsoort (vezeltype)	Crocidoliet aanwezig
Asbestconcentratie	Laag (< 50%)
Afschermingsgraad van het gehele materiaal	Geheel of deels (ook) vrij aan de binnenlucht
Toestand van het materiaal	Onbeschadigd, niet verweerd

Beschrijving	Bakeliet
Omgeving	Binnen
Primaire drager	Binnenwand
Asbestmateriaal	Plaat, paneel, tablet - Type Bakeliet
Bindmiddel van asbestmateriaal	Kunststof of -hars
Gebondenheid op basis van bindmiddel	Hecht
Hoeveelheid (oppervlakte - dikte - aantal)	• 0,10 m ² - 1,00 cm - 3 stuks
Totaal volume	0,003 m ³

- Zorg voor een veilig beheer. Vermijd het beschadigen van het asbestmateriaal. Controleer de toestand jaarlijks op wijzigingen.
- Verwijder dit asbestmateriaal zo snel mogelijk. Volg de toestand goed op.

- Eenvoudige handelingen: mag via doe-het-zelf of door werknemer(s) met opleidingsattest eenvoudige handelingen
Kan men mits gebruik van de juiste PBM's, na fixatie en zonder beschadigingen veilig verwijderen en afvoeren via een erkend asbestafvalverwerker.
- Eenvoudige handelingen: enkel door erkend asbestverwijderaar
Kan men mits gebruik van de juiste PBM's, na fixatie en zonder beschadigingen veilig verwijderen en afvoeren via een erkend asbestafvalverwerker.

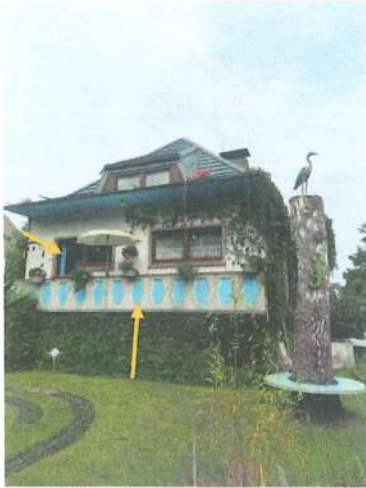
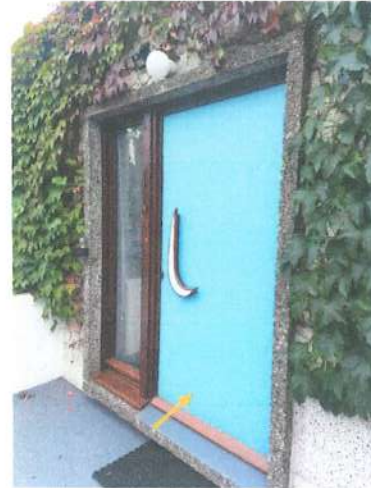
Het asbestmateriaal valt onder de mijlpaal van 2040.

Eindbeoordeling materiaalrisico	Laag materiaalrisico en/of verlaagde kans op vezelvrijgave
---------------------------------	--

Gebondenheid	Categorie 1: hechtgebonden in oorsprong
Asbestsoort (vezeltype)	Crocidoliet aanwezig
Asbestconcentratie	Laag (< 50%)
Afschermingsgraad van het gehele materiaal	Geheel of deels (ook) vrij aan de binnenlucht
Toestand van het materiaal	Onbeschadigd, niet verweerd

Beschrijving	Glasal platen
Omgeving	Grenst aan binnen- en buitenlucht
Primaire drager	Wandopening verticaal (raam, deur, ...)
Asbestmateriaal	Plaat, paneel, tablet - Geëmailleerd, type Glasal
Bindmiddel van asbestmateriaal	Cement
Gebondenheid op basis van bindmiddel	Hecht
Hoeveelheid (oppervlakte - dikte - aantal)	• 10,00 m ² - 4,00 cm - 15 stuks
Totaal volume	6,00 m ³
Eenvoudig bereikbaar	Ja

Bevestigingswijze	• Geklemd
Identificatiemethode	Vaststelling zonder monstername
Destructieve handeling voor identificatie	Nee
Opmerking	Plaatwerk in voordeur & ballustrade

- Zorg voor een veilig beheer. Vermijd het beschadigen van het asbestmateriaal. Controleer de toestand jaarlijks op wijzigingen.
- Verwijder dit asbestmateriaal zo snel mogelijk. Volg de toestand goed op.

- Eenvoudige handelingen: mag via doe-het-zelf of door werknemer(s) met opleidingsattest eenvoudige handelingen
Kan men mits gebruik van de juiste PBM's, na fixatie en zonder beschadigen veilig verwijderen en afvoeren via een erkend asbestafvalverwerker.
- Eenvoudige handelingen: enkel door erkend asbestverwijderaar
Kan men mits gebruik van de juiste PBM's, na fixatie en zonder beschadigen veilig verwijderen en afvoeren via een erkend asbestafvalverwerker.

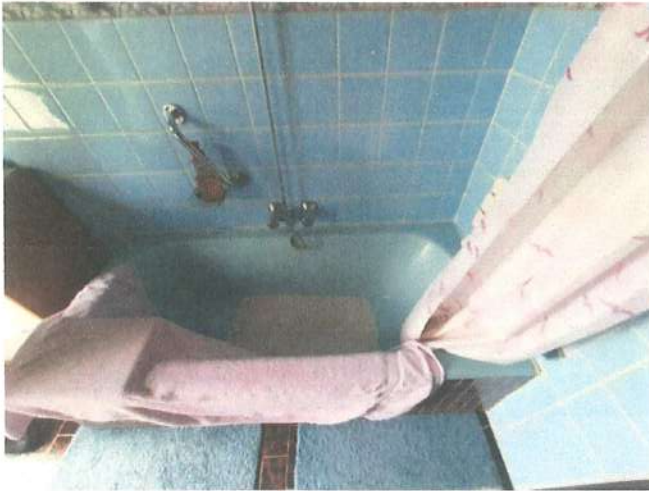
Fiche 3: Tegellijm badkamer

Niet geteste tegellijm aanwezig achter de badkamertegels.

Identificatiemethode	Redelijk vermoeden
Primaire drager	Binnenwand
(Asbest)materiaal	In-situ afwerkingslagen - Smeerlaag
Bindmiddel	Cement
Gebondenheid bindmiddel	Hecht

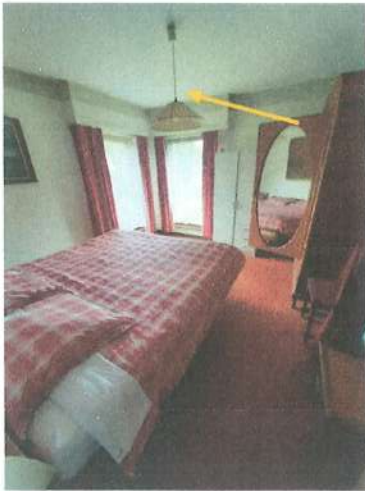
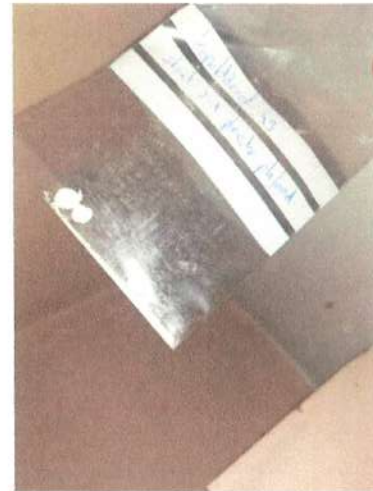
Fiche 4: Pleisterwerk plafond

Geen asbest

#	Type	Referentie	Resultaat
4.1	Mengmonster	Staal 2.1 pleister plafond	Geen asbest

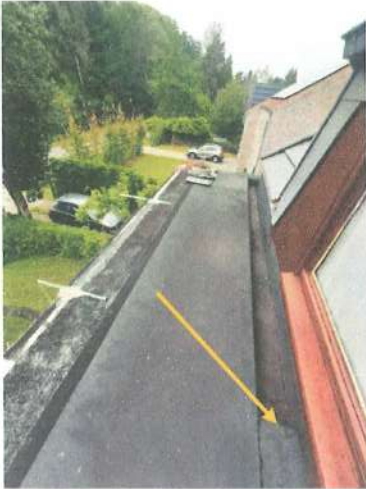
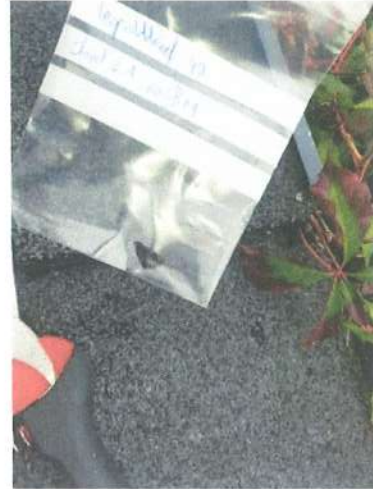
Fiche 5: Roofing

Geen asbest

#	Type	Referentie	Resultaat
5.1	Puntmonster	Staal 3.1 roofing	Geen asbest

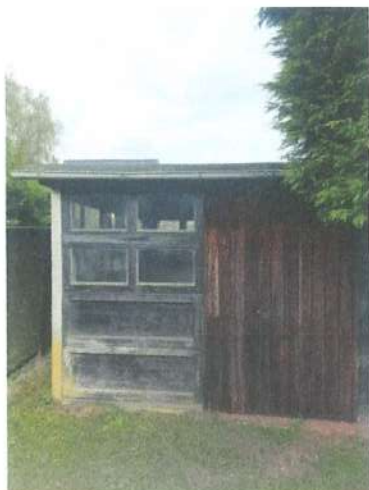
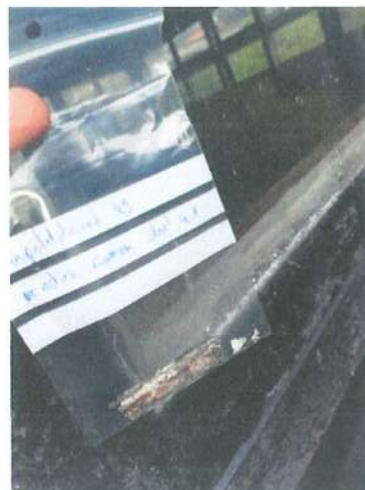
Fiche 6: Mastiek ramen

Geen asbest

#	Type	Referentie	Resultaat
6.1	Puntmonster	Staal 4.1 mastiek ramen	Geen asbest

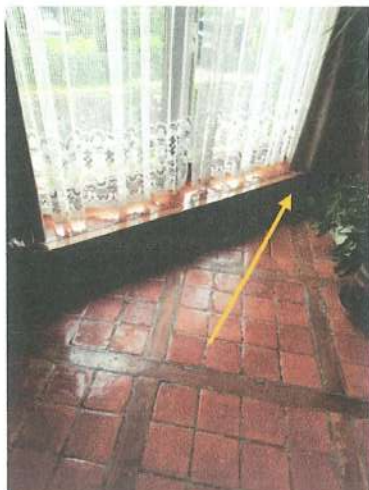
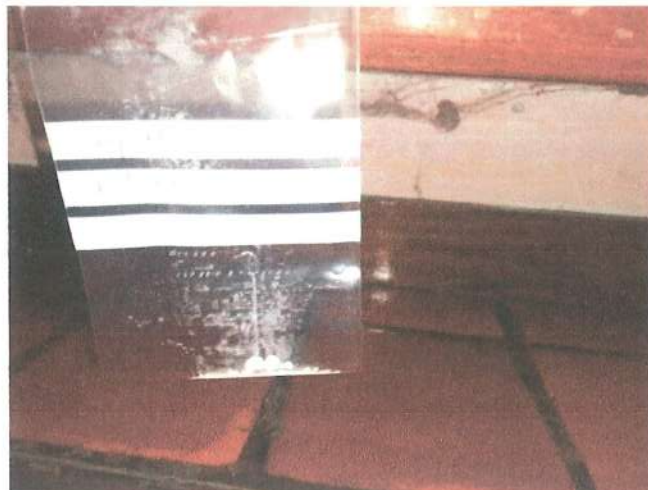
Fiche 7: Pleisterwerk muren

Geen asbest

#	Type	Referentie	Resultaat
7.1	Mengmonster	Staal 1.1 pleisterwerk muren	Geen asbest
