# Asbestinventarisatattest

Zwaluwenlaan 28, 8430 Middelkerke

Attestnummer : 20251113-000279.000

Uitgegeven op : 13.11.2025

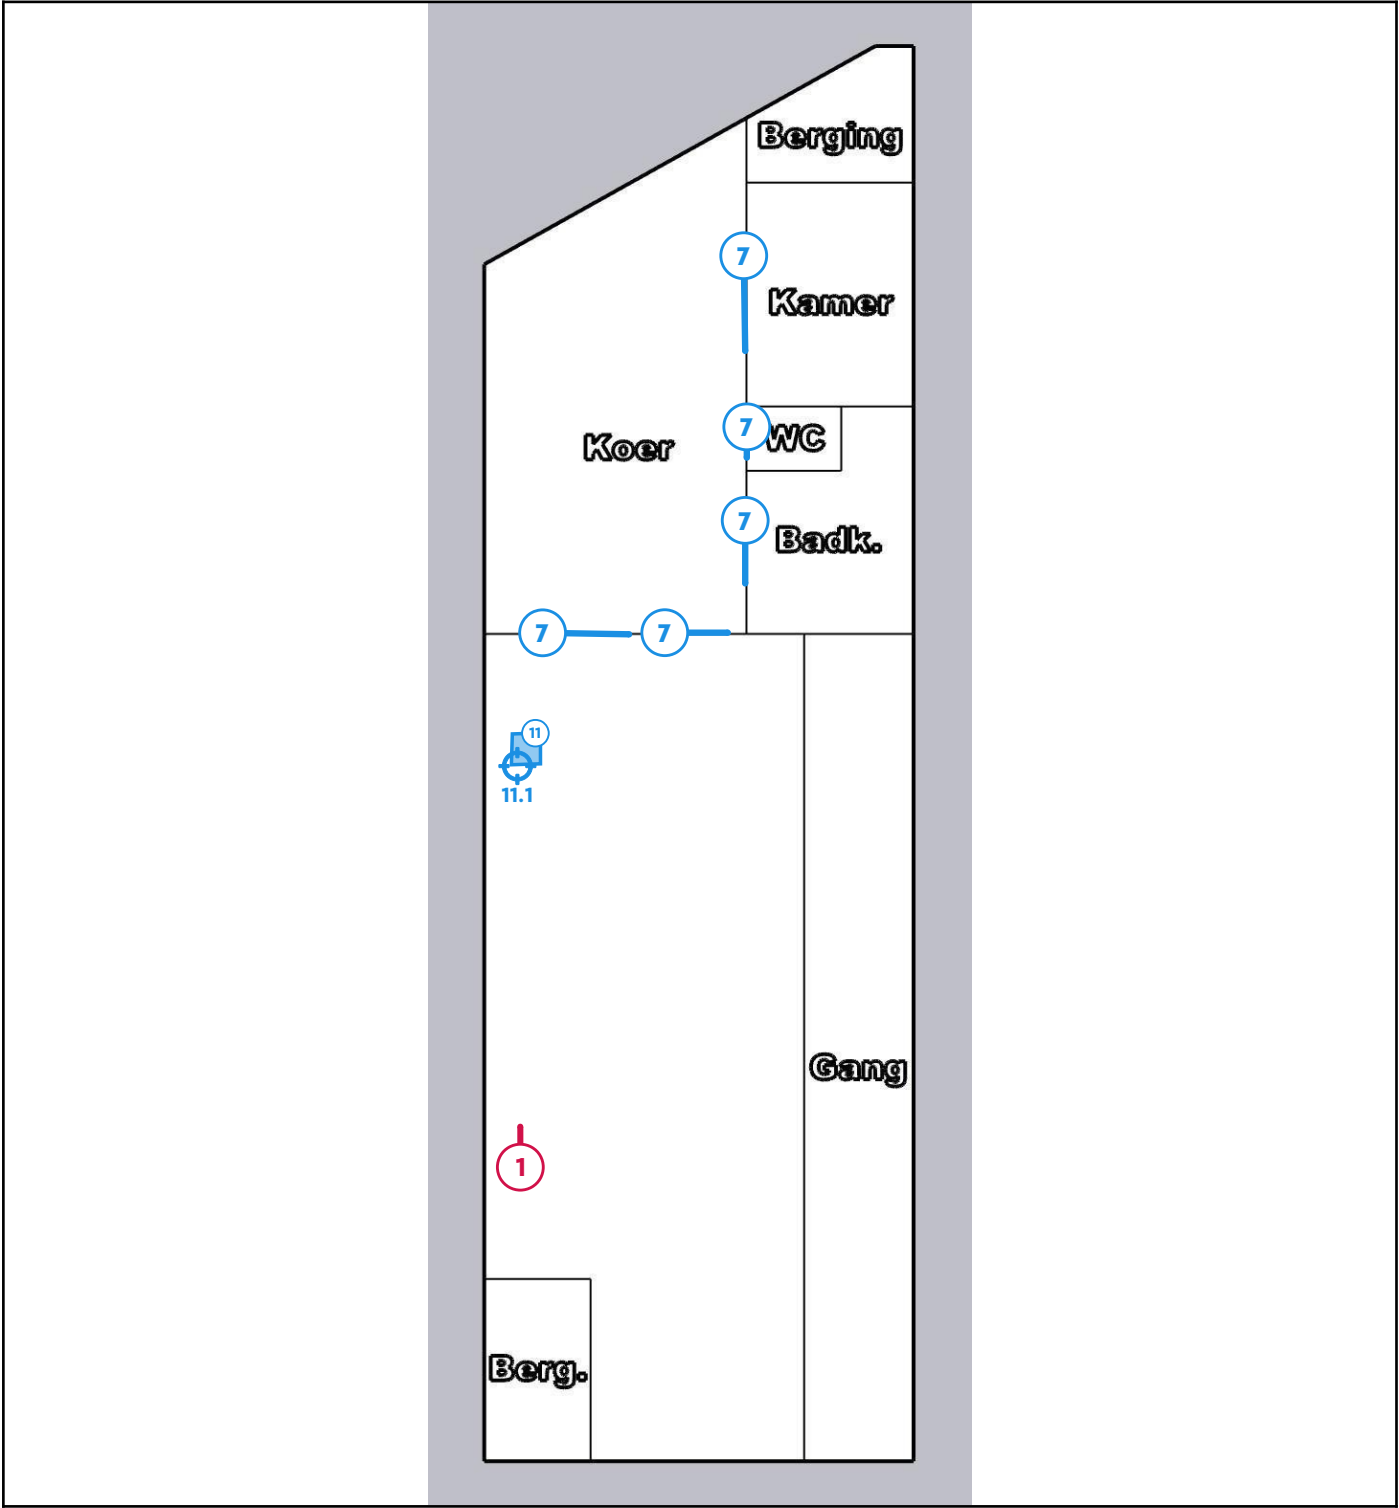
### Plan 1.3: Plan V0

| Beschrijving | Type | Actie |
|---|---|---|
| 1. Asbestkoord - Kachel | Asbestmateriaal | Dringend verwijderen |

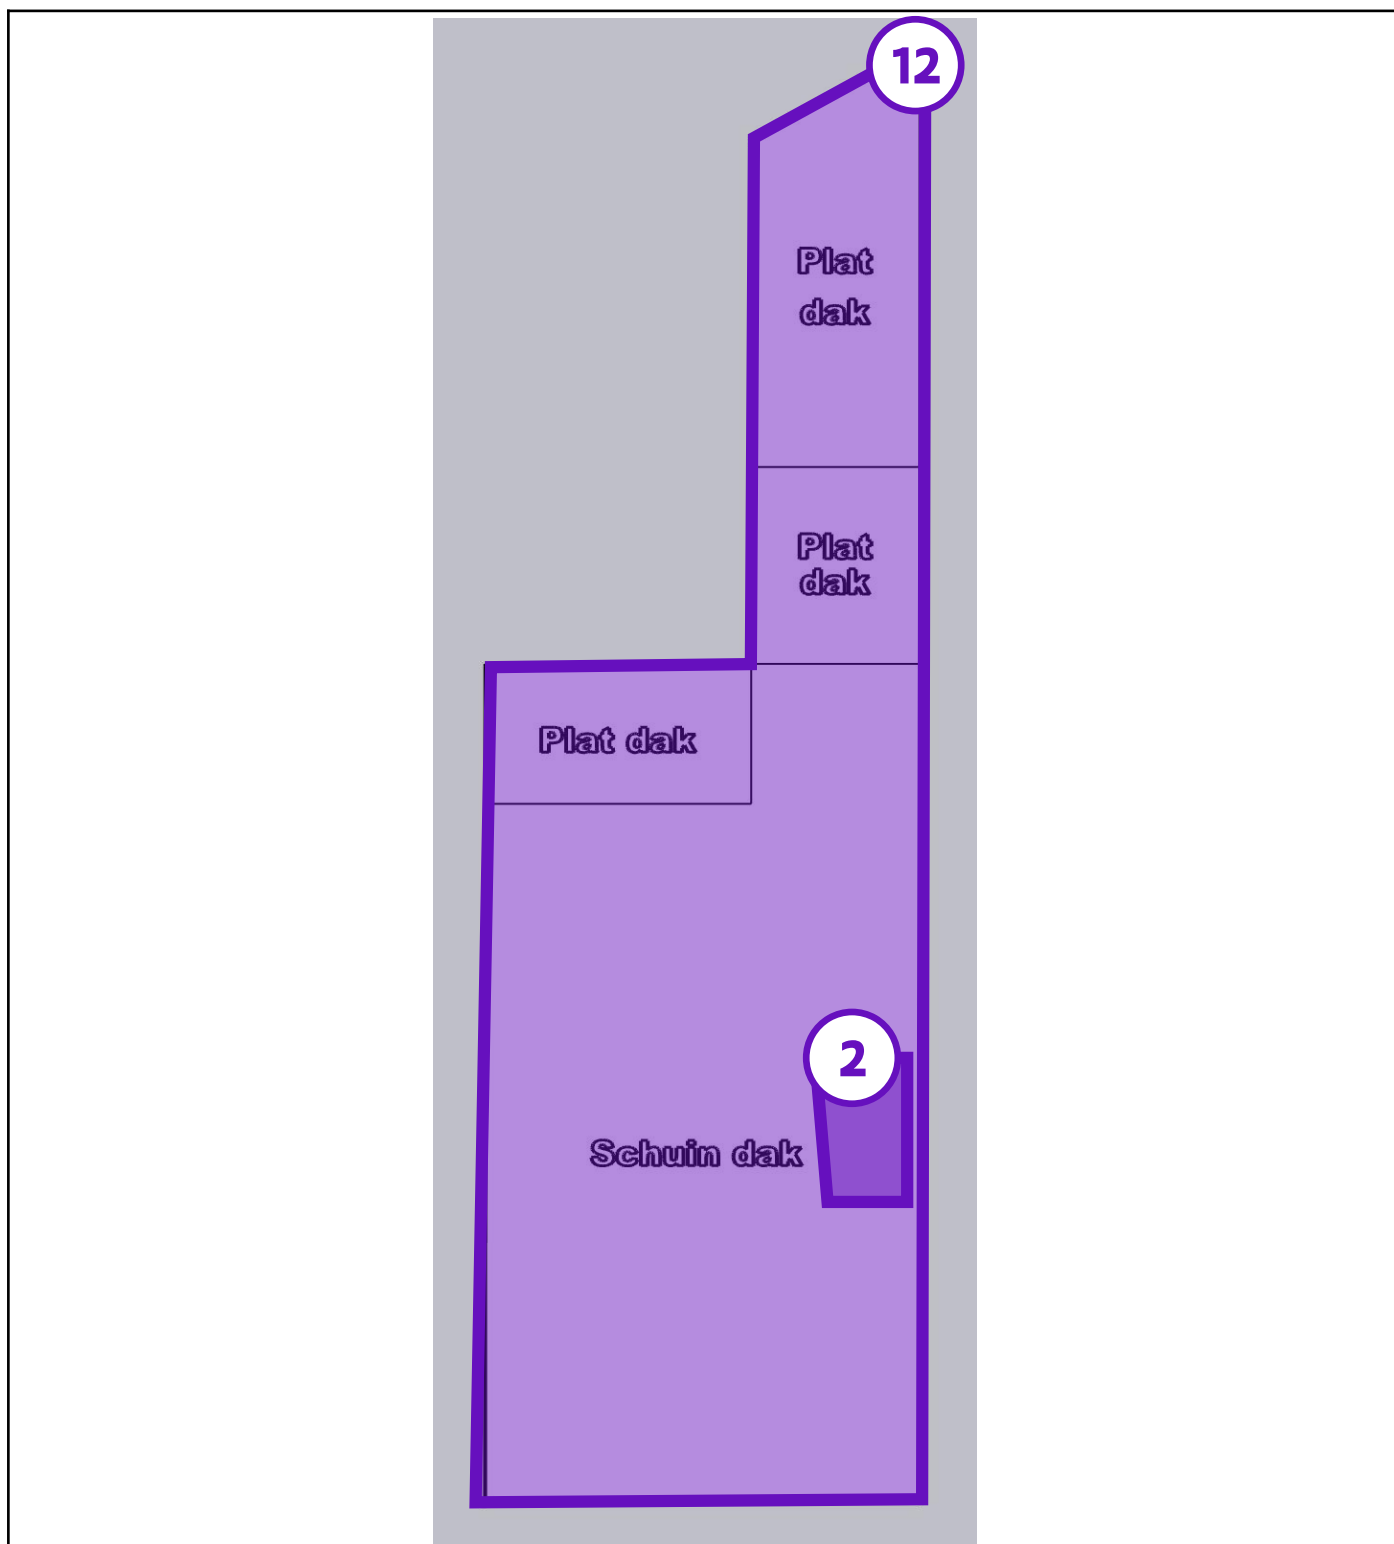
## Plan 1.20: Plan dak

| Beschrijving | Type | Actie |
|---|---|---|
| 2. Schouw | Beperking | - |

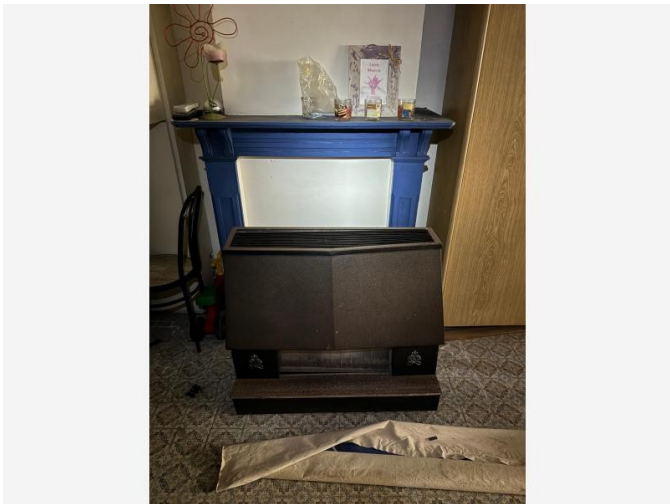
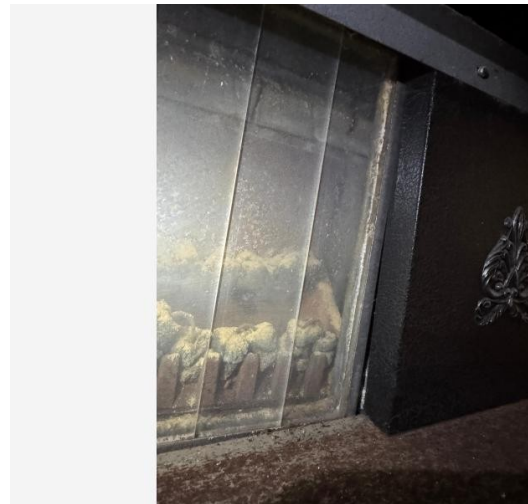
| Eindbeoordeling materiaalrisico | Hoog materiaalrisico en/of hoge kans op vezelvrijgave |
| Opmerking | Enkel de randen zijn vrij, maar door de verwarming ontstaat er binnenluchtstromen. |

| Gebondenheid | Categorie 3: niet-hechtgebonden met weinig of geen matrix |
| Asbestsoort (vezeltype) | Alleen chrysotiel |
| Asbestconcentratie | Hoog ( $\geq 50\%$ ) |
| Afschermingsgraad van het gehele materiaal | Geheel of deels (ook) vrij aan binnenluchtstromen |
| Toestand van het materiaal | Licht beschadigd, licht verweerd. Intact calciumsilicaatmateriaal of categorie III 'gebondenheid' |

| Beschrijving | Asbestkoord - Kachel |
| Opmerking | <p>De koord is asbestverdacht.</p> <p>Het is onmogelijk staalname te nemen door dat het glas in de weg zit.</p> <p>Dit kan niet weggehaald worden zonder dat er grote schade aan de kachel wordt gebracht.</p> |

**Dringend verwijderen**

- Verwijder dit asbestmateriaal zo snel mogelijk. Volg de toestand goed op.
- Voer bijkomende staalname(s) uit.

- Eenvoudige handelingen: mag via doe-het-zelf of door werknemer(s) met opleidingsattest eenvoudige handelingen  
Als je de kachel in zijn volledige verwijderd, kan het door een werknemer eenvoudige handelingen. Zorg ervoor dat de koord intact blijft.
- Eenvoudige handelingen: enkel door erkend asbestverwijderaar  
Indien enkel de koord verwijderd moet worden, raden we een erkend verwijderaar aan. Met de reden dat er altijd asbestvezels zullen vrijkomen bij het verwijderen van de koord. Via deze link kunt u erkende asbestverwijderaars in uw buurt terugvinden: <https://werk.belgie.be/nl/erkenningen/erkenning-asbest-bedrijven-erkend-voor-afbraak-verwijderingswerken>.

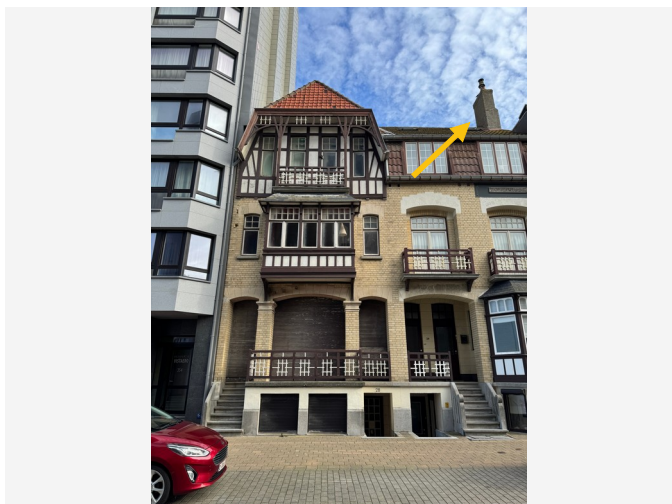
**Reden:** Het te onderzoeken materiaal situeert zich hoger dan 3,50 m te rekenen vanaf een veilige ondergrond

**Uitleg van de asbestdeskundige:** De schouw kan niet op een veilige manier onderzocht worden.

Er is mogelijks asbest in de schouw.

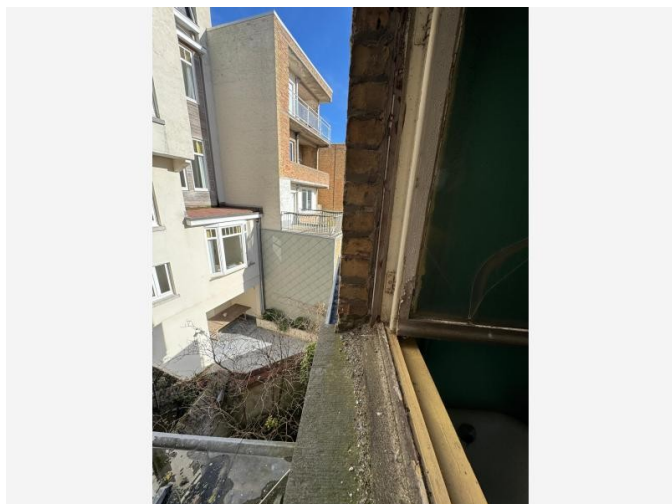
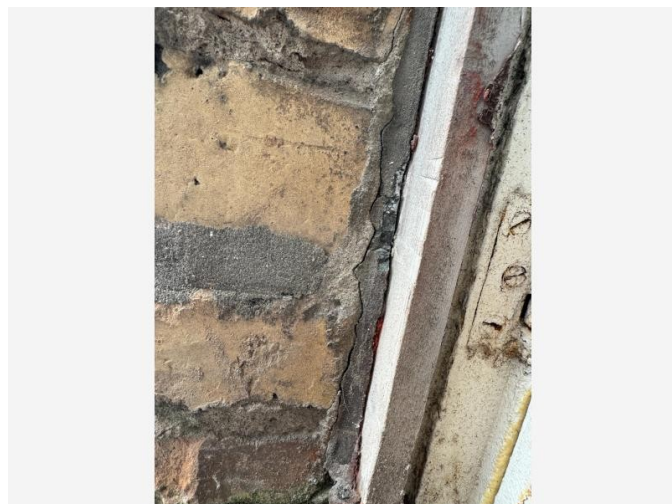
Geen asbest

| # | Type | Referentie | Resultaat |
|---|---|---|---|
| 3.1 | Puntmonster | 11 | Geen asbest |

| Beschrijving | Kit - Raam |

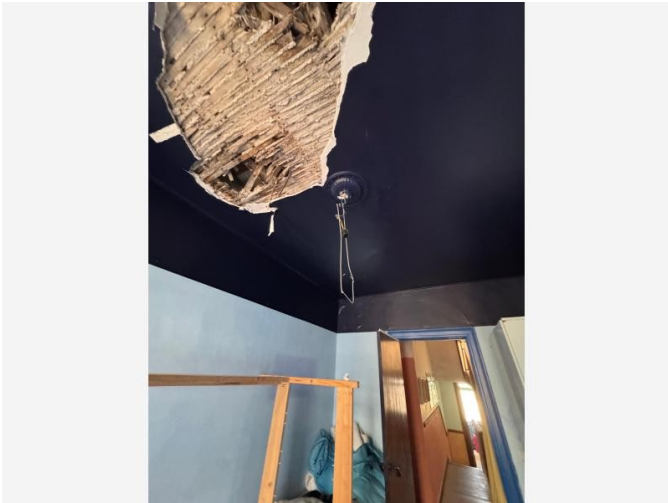
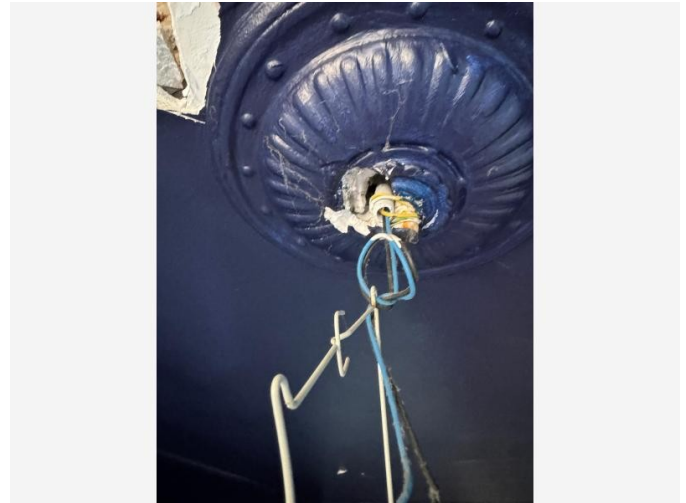
Geen asbest

| # | Type | Referentie | Resultaat |
|---|---|---|---|
| 4.1 | Mengmonster | 7 | Geen asbest |

| Beschrijving | Pleisterwerk - Sierlijst |

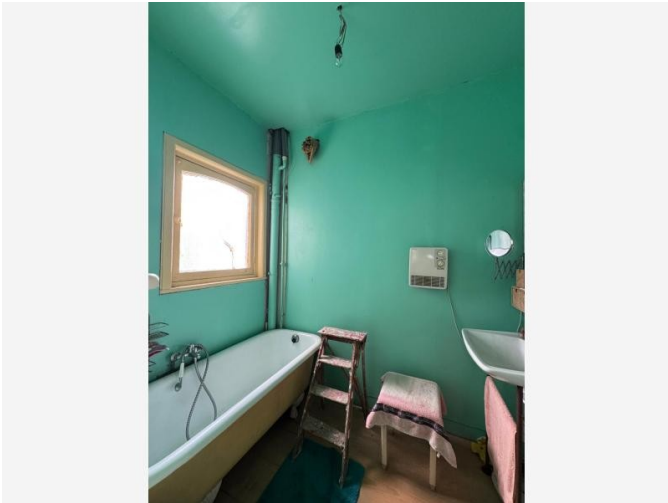
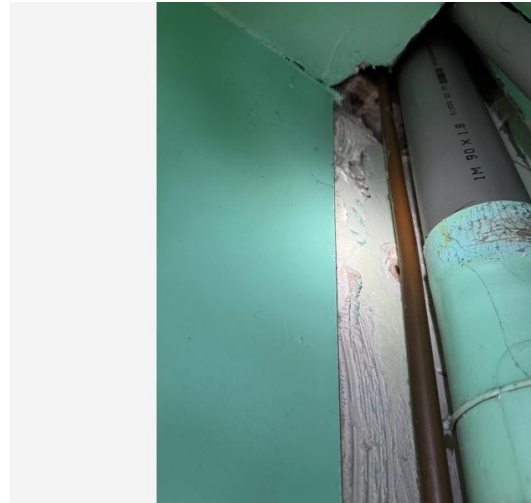
## Fiche 5: Tegellijm - Badkamer

Geen asbest

| # | Type | Referentie | Resultaat |
|---|---|---|---|
| 5.1 | Mengmonster | 12 | Geen asbest |

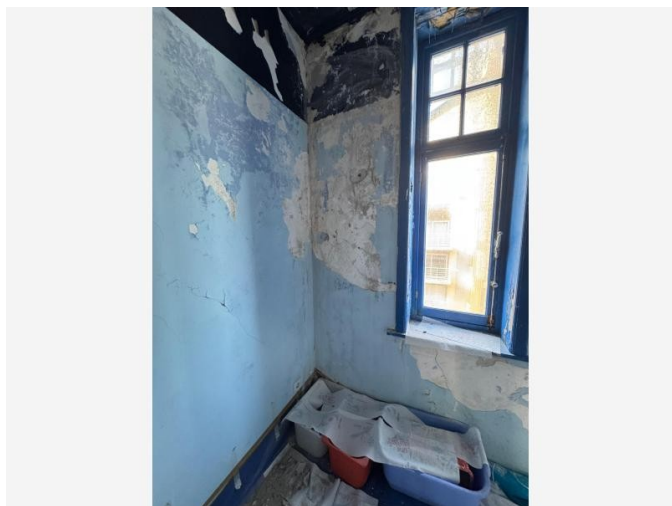
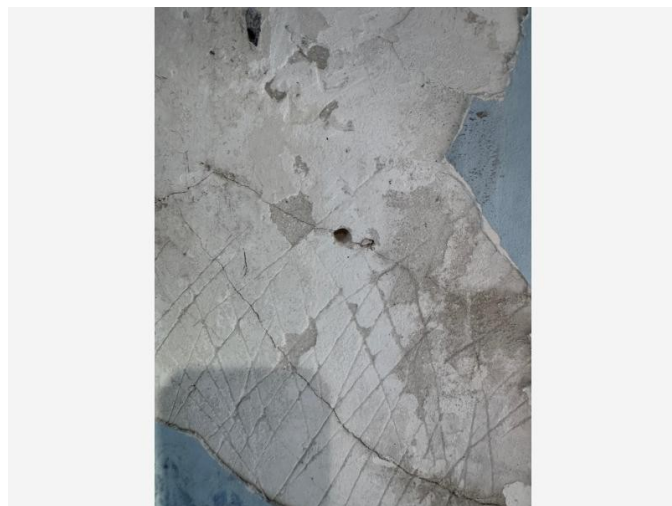
## Fiche 6: Pleisterwerk - Muur

Geen asbest

| # | Type | Referentie | Resultaat |
|---|---|---|---|
| 6.1 | Mengmonster | 1 | Geen asbest |

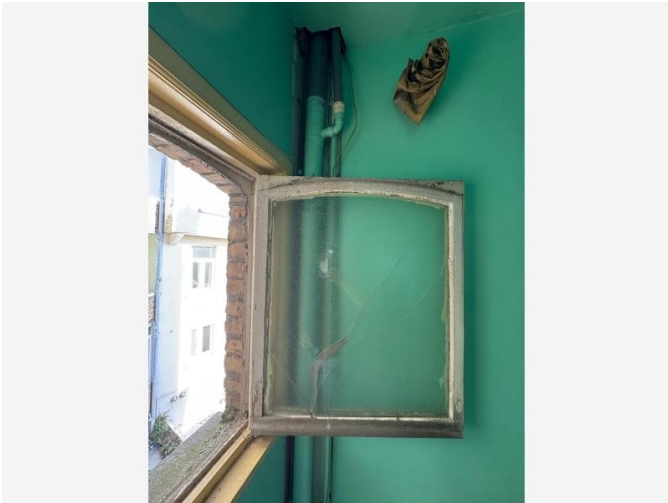
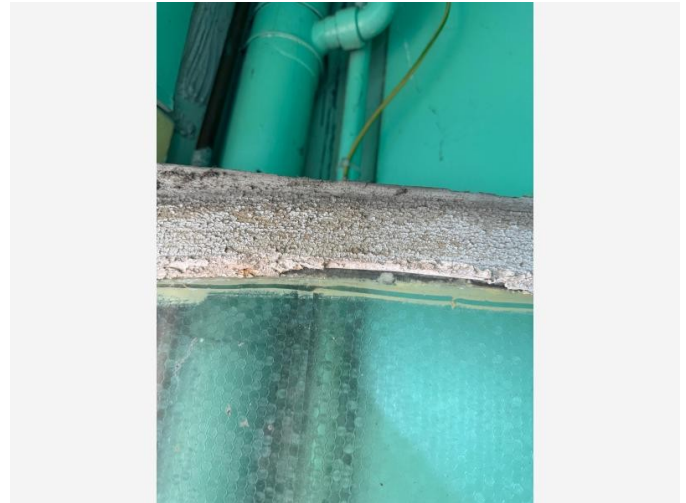
## Fiche 7: Stopverf - Raam

Geen asbest

| # | Type | Referentie | Resultaat |
|---|---|---|---|
| 7.1 | Puntmonster | 10 | Geen asbest |
| 7.2 | Puntmonster | 9 | Geen asbest |

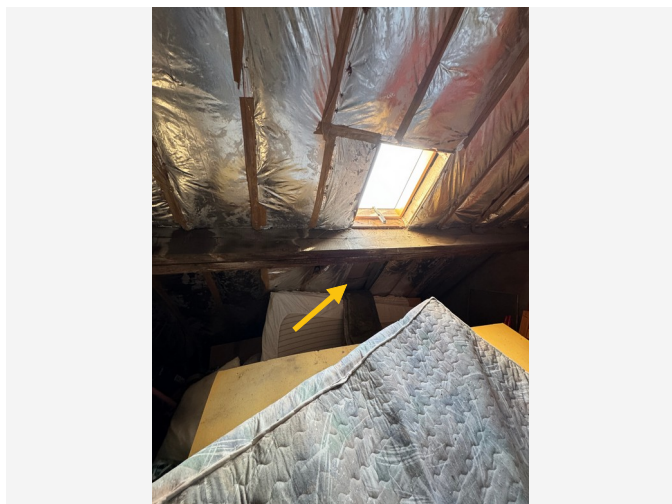
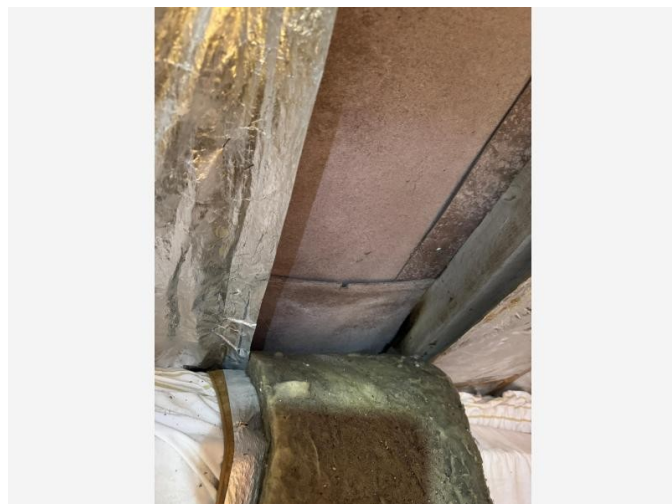
Geen asbest

| # | Type | Referentie | Resultaat |
|---|---|---|---|
| 8.1 | Puntmonster | 8 | Geen asbest |

| Beschrijving | Menuiserite - Onderdak |

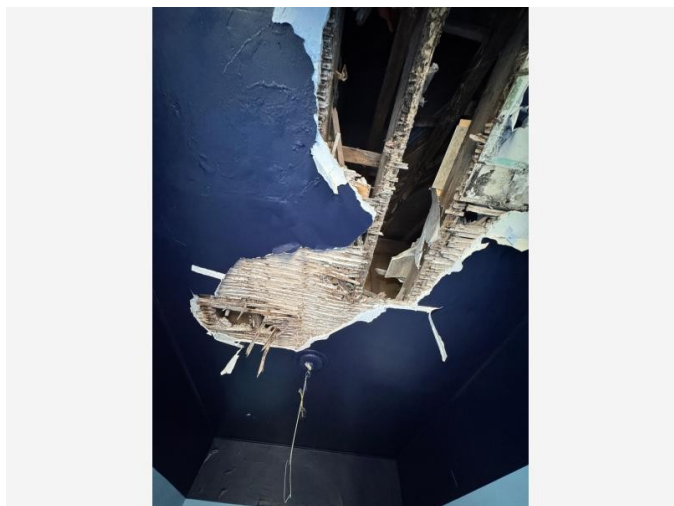
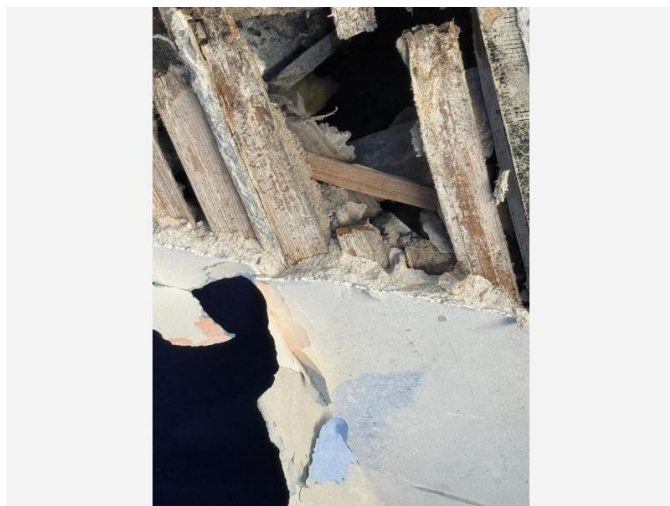
## Fiche 9: Pleisterwerk - Plafond

Geen asbest

| # | Type | Referentie | Resultaat |
|---|---|---|---|
| 9.1 | Mengmonster | 2 | Geen asbest |

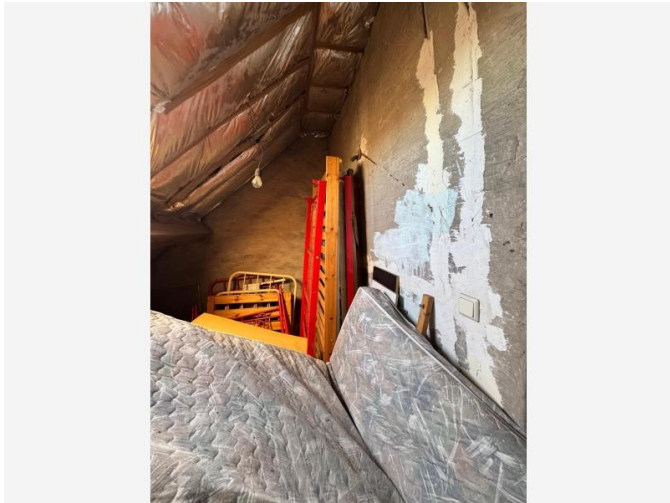
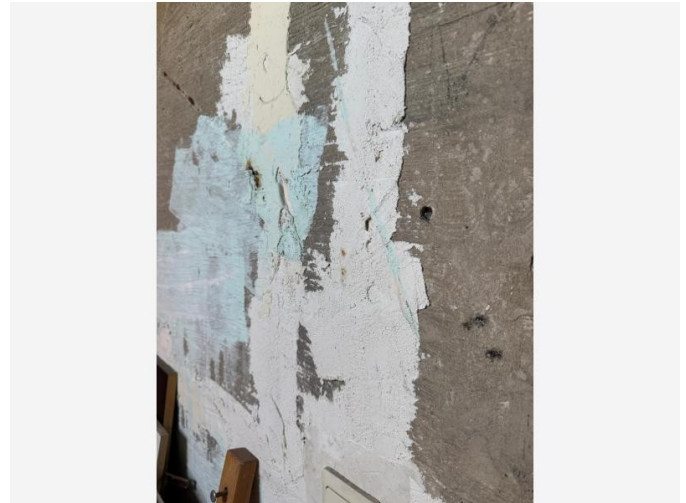
## Fiche 10: Cementering - Muren

Geen asbest

| # | Type | Referentie | Resultaat |
|---|---|---|---|
| 10.1 | Mengmonster | 5 | Geen asbest |
| 10.2 | Mengmonster | 6 | Geen asbest |

| Opmerking | <p>De hoeveelheid is een schatting.</p> <p>Staalname 4: Cementering muur gelijkvloers</p> <p>Staalname 5: Cementering muur zolder</p> |

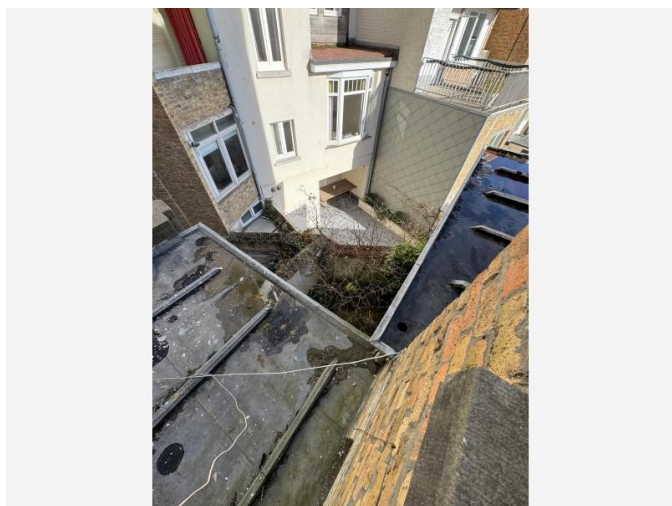
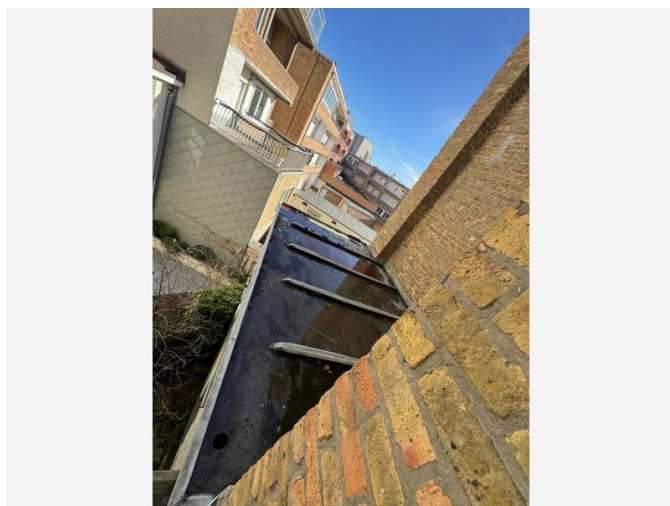
### Fiche 12: Geen asbestverdachte dakbedekking aanwezig

| Beschrijving | Notitie | Terug te vinden op plannen |
|---|---|---|
| Fiche 12: Geen asbestverdachte dakbedekking aanwezig | Het schuin dak is keramatische dakpannen.<br>Het plat dak is zink en EPDM.<br>Dit is niet asbestverdacht. | Plan 1.20: Plan dak |
