# Asbestinventarisatetest

Langensteenweg 5, 1785 Merchtem

Attestnummer : 20221116-000079.000

Uitgegeven op : 16.11.2022

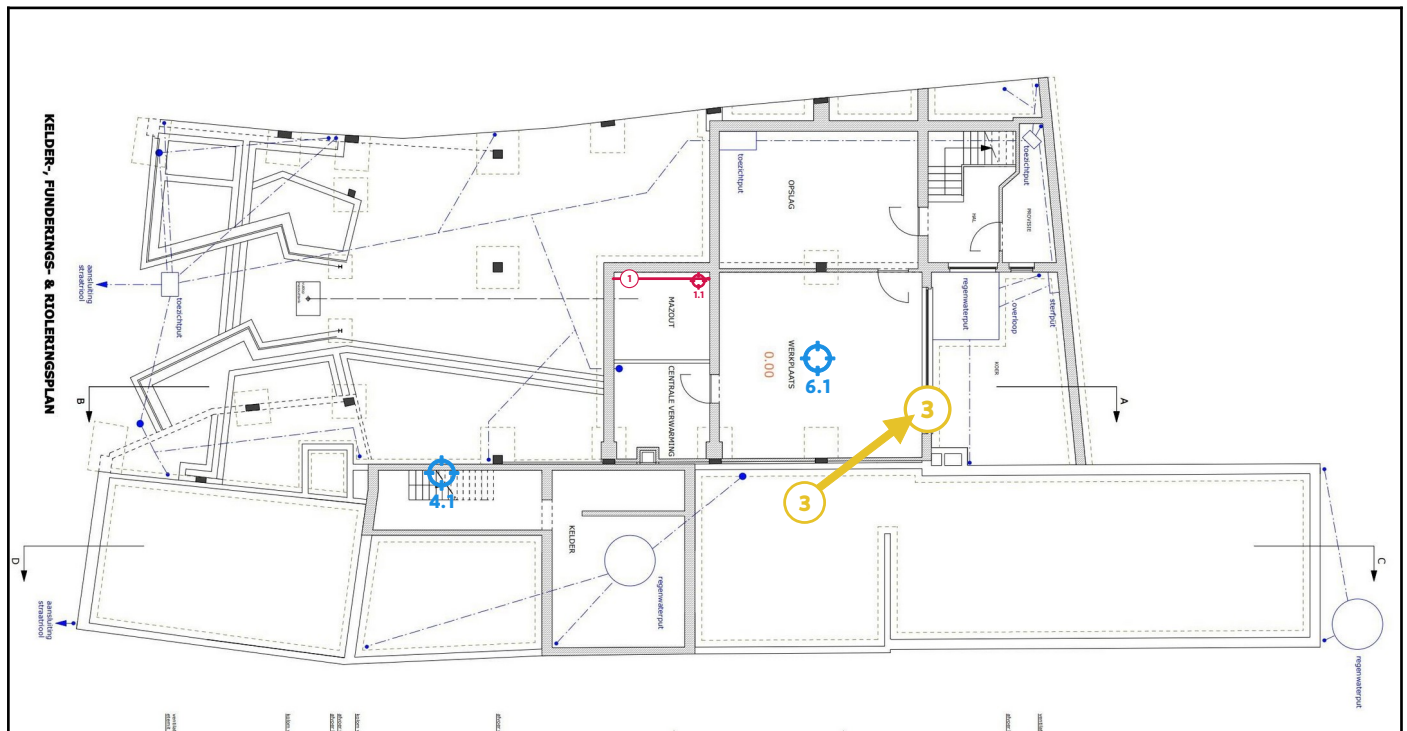
## Plan 1.1: kelderplan langensteinweg 5 Merchtem

| Beschrijving | Type | Actie |
|---|---|---|
| 1. Leidingisolatie ( recht stuk ) | Asbestmateriaal | Dringend verwijderen |
| 3. muurdoorvoer | Asbestmateriaal | Zorgvuldig beheren |

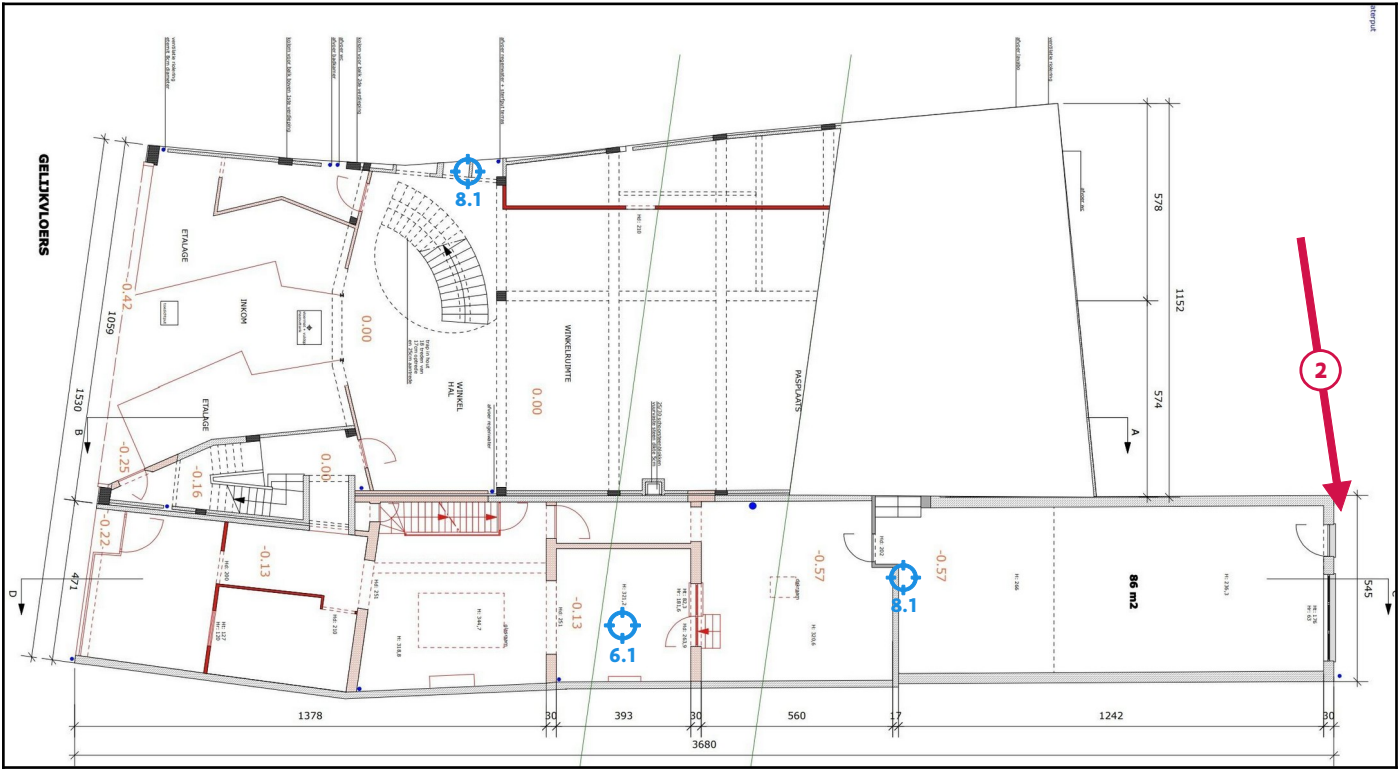
# Plan 1.2: Gelijkvloers langensteinweg 5 Merchtem

| Beschrijving | Type | Actie |
|---|---|---|
| 2. los stuk golfplaat | Asbestmateriaal | Dringend verwijderen |

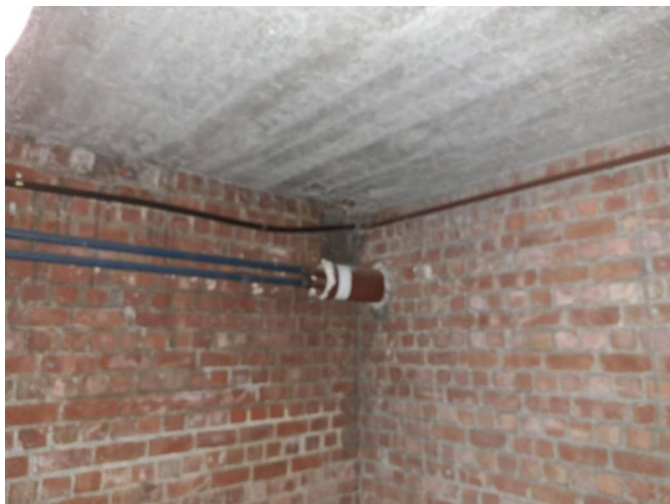
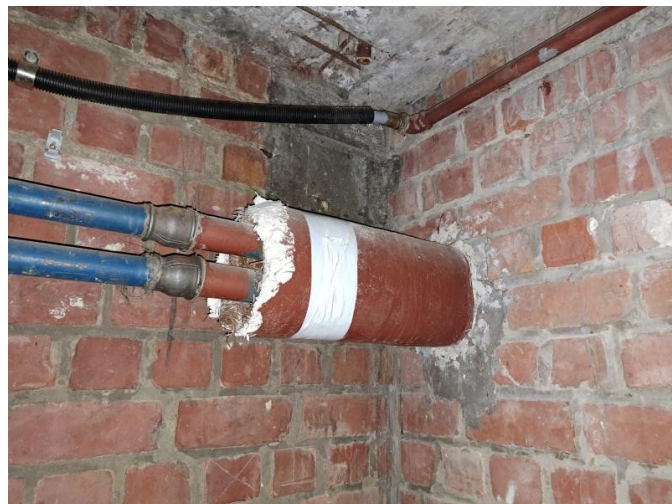
Het asbestmateriaal valt onder de mijlpaal van 2034.

| Eindbeoordeling materiaalrisico | Hoog materiaalrisico en/of hoge kans op vezelvrijgave |

| Gebondenheid | Categorie 2: niet-hechtgebonden met matrix |
| Asbestsoort (vezeltype) | Amfibool aanwezig, uitgezonderd crocidoliet |
| Asbestconcentratie | Hoog ( $\geq 50\%$ ) |
| Afschermingsgraad van het gehele materiaal | Geheel of deels (ook) vrij aan binnenluchtstromen |
| Toestand van het materiaal | Zwaar beschadigd, zwaar verweerd |

| # | Type | Referentie | Resultaat |
|---|---|---|---|
| 1.1 | Puntmonster | ID1 | Amosiet |

| Beschrijving | Leidingisolatie ( recht stuk ) |

**Dringend verwijderen**

- Sluit de ruimte luchtdicht af en vermijd het betreden van de ruimte.
- Voer binnenluchtmetingen uit om actuele blootstellingsrisico's in de binnenlucht te monitoren.

- Hermetische zone (erkend asbestverwijderaar)  
Deze toepassing is een niet hechtgebonden toepassing de zwaar beschadigd is. Deze ruimte moet zo min mogelijk betreden worden bij voorkeur ook afgesloten worden zodat er geen verdere verspreiding kan gebeuren van fijne vezels.

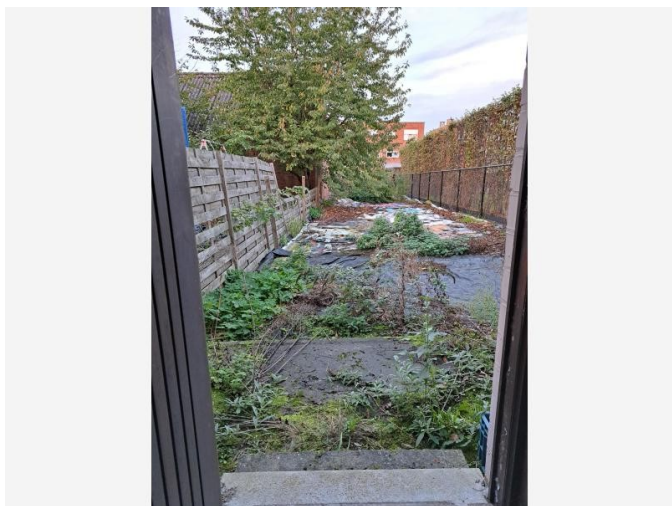
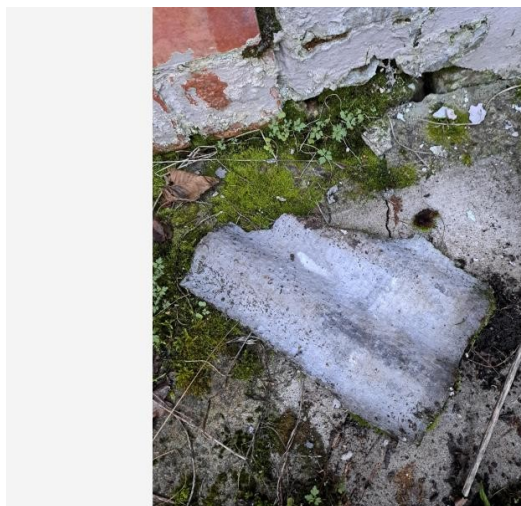
| Beschrijving | los stuk golfplaat |
| Type afvalstof | Betreft resten (contaminatie) van verwerking of beschadiging |
| Bron van de resten | los liggend stuk golfplaat |

**Dringend verwijderen**

- Verwijder het asbestafval.

- Eenvoudige handelingen: mag via doe-het-zelf of door werknemer(s) met opleidingsattest eenvoudige handelingen  
Deze toepassing kan door de klant verwijderd worden door deze EH naar het recyclage park te brengen.

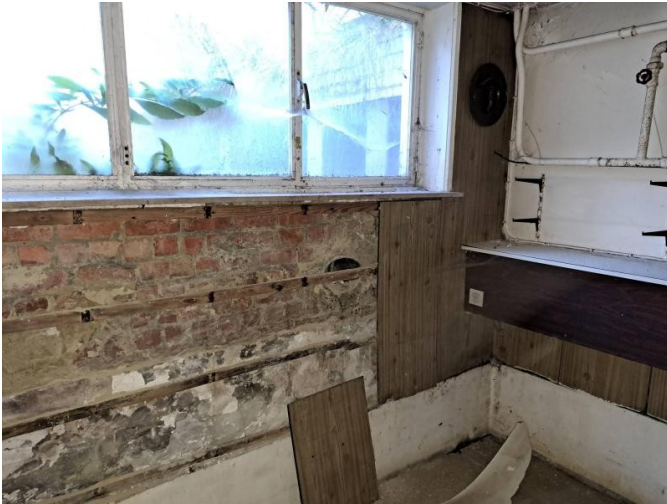
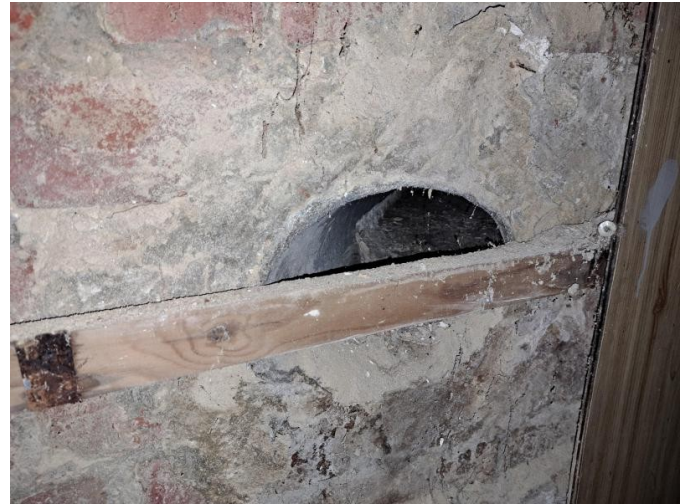
Het asbestmateriaal valt onder de mijlpaal van 2040.

| Eindbeoordeling materiaalisico | Zeer laag materiaalisico en/of zeer lage kans op vezelvrijgave |

| Gebondenheid | Categorie 1: hechtgebonden in oorsprong |
| Asbestsoort (vezeltype) | Alleen chrysotiel |
| Toestand van het materiaal | Licht beschadigd, licht verweerd. Intact materiaal type Pical – asbestboard of categorie III 'gebondenheid' |

| Beschrijving | muurdoorvoer |

Zorgvuldig beheren

- Zorg voor een veilig beheer. Vermijd het beschadigen van het asbestmateriaal. Controleer de toestand jaarlijks op wijzigingen.
- Zorg voor een veilig beheer en verwijder dit asbestmateriaal wanneer het bij werken eenvoudig bereikbaar wordt. Controleer de toestand jaarlijks op wijzigingen.

- Eenvoudige handelingen: mag via doe-het-zelf of door werknemer(s) met opleidingsattest eenvoudige handelingen  
Deze toepassing kan verwijderd worden wanneer deze eenvoudig bereikbaar wordt. het verwijderen hiervan kan aantasting aan het bouwkundig integriteit met zich meebrengen daarom kan deze het best verwijderd worden door een aannemer.

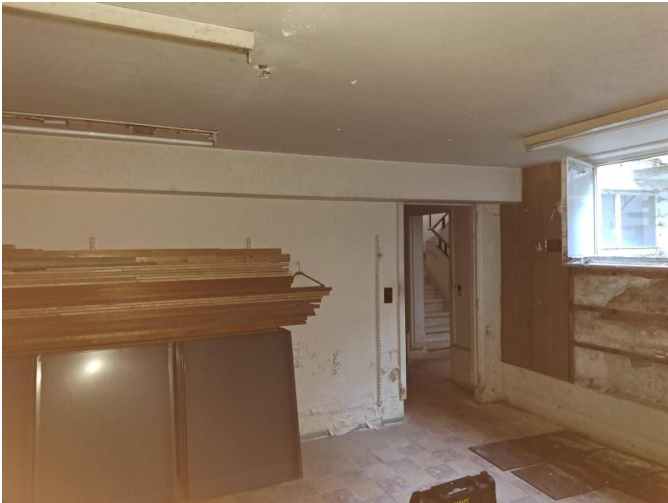
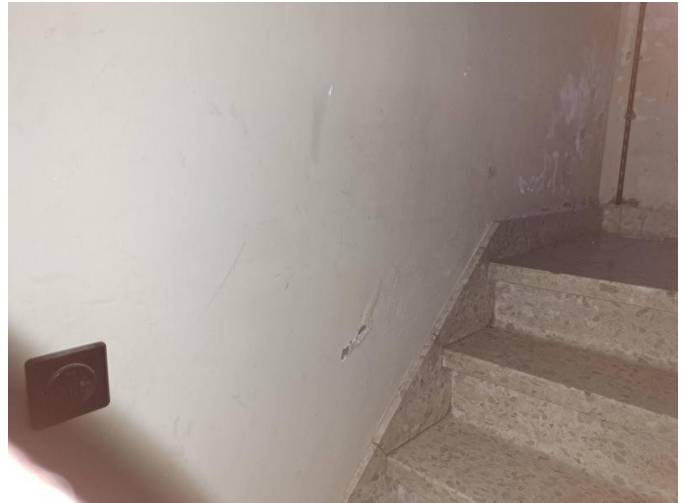
## Fiche 4: Pleisterwerk muur

Geen asbest

| # | Type | Referentie | Resultaat |
|---|---|---|---|
| 4.1 | Mengmonster | ID2 | Geen asbest |

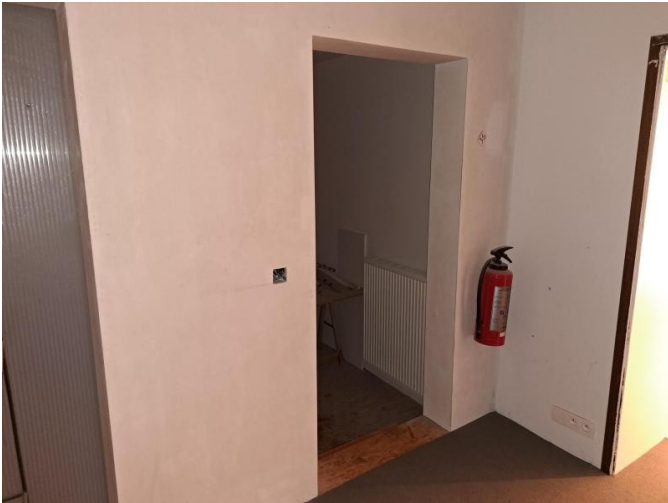
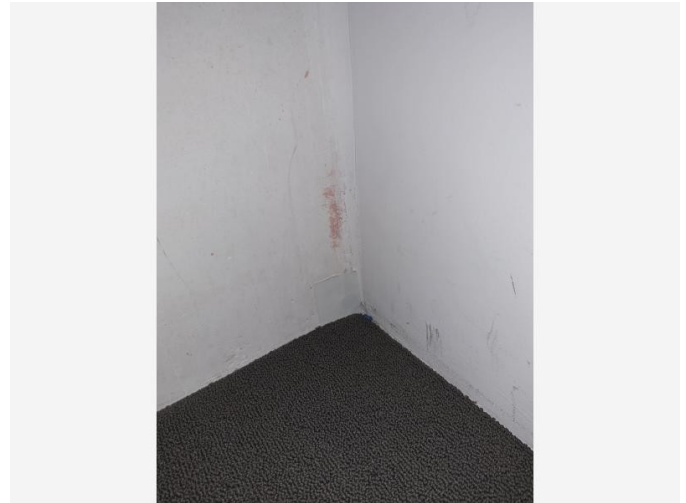
## Fiche 5: Pleisterwerk muur

Geen asbest

| # | Type | Referentie | Resultaat |
|---|---|---|---|
| 5.1 | Mengmonster | ID5 | Geen asbest |

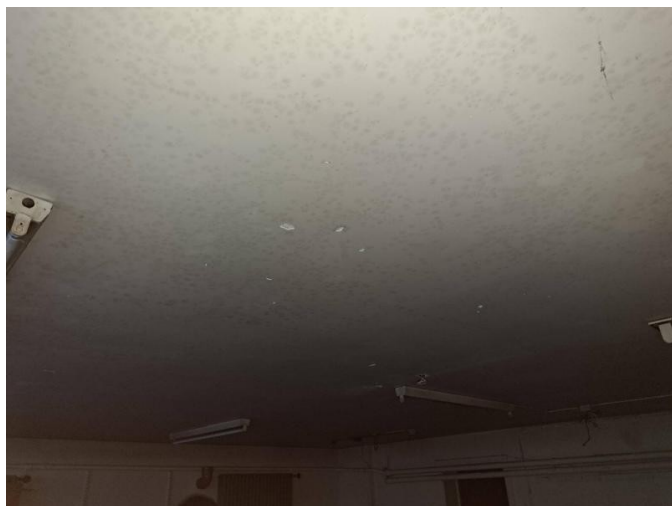
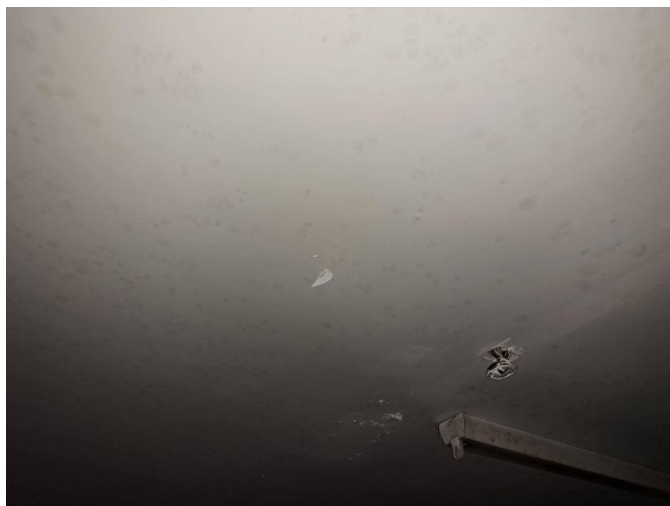
## Fiche 6: pleisterwerk plafond

Geen asbest

| # | Type | Referentie | Resultaat |
|---|---|---|---|
| 6.1 | Mengmonster | ID3 | Geen asbest |

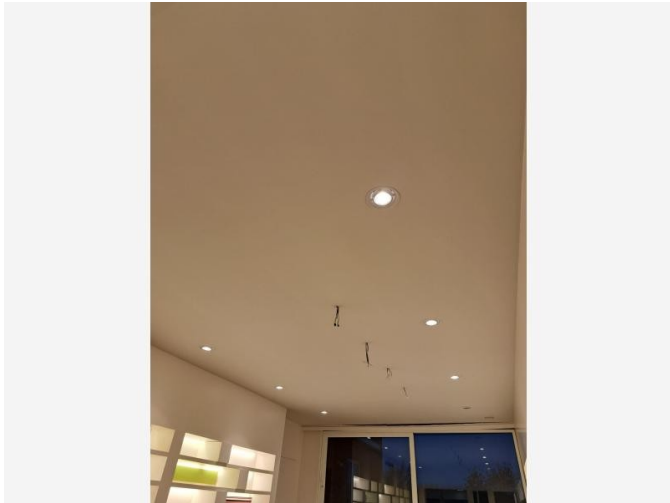
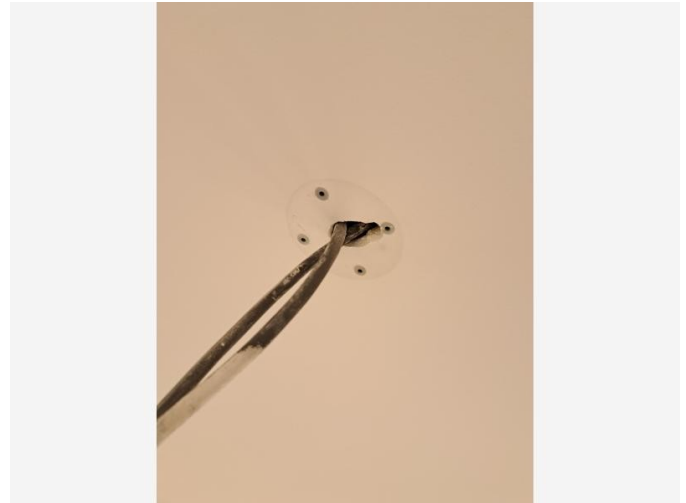
## Fiche 7: pleisterwerk plafond

Geen asbest

| # | Type | Referentie | Resultaat |
|---|---|---|---|
| 7.1 | Mengmonster | ID6 | Geen asbest |

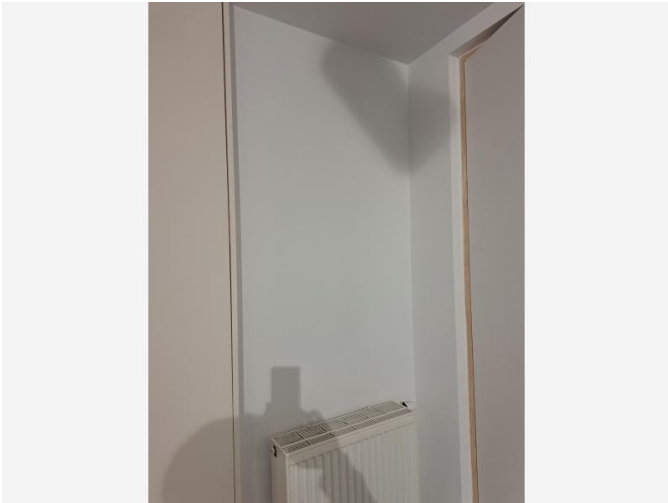
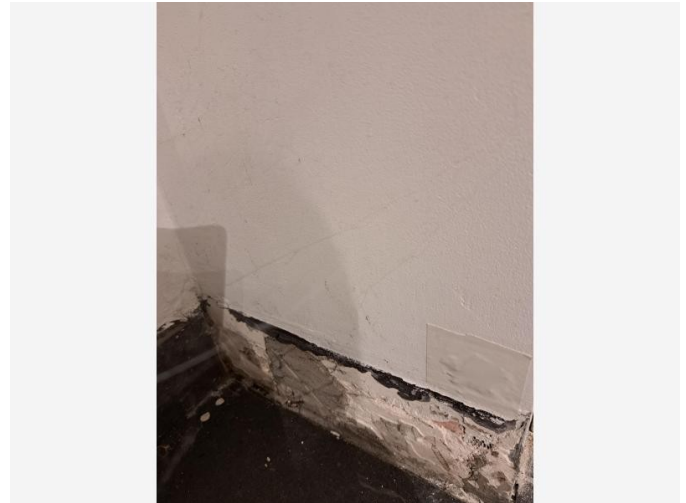
## Fiche 8: Pleisterwerk muur

Geen asbest

| # | Type | Referentie | Resultaat |
|---|---|---|---|
| 8.1 | Mengmonster | ID4 | Geen asbest |

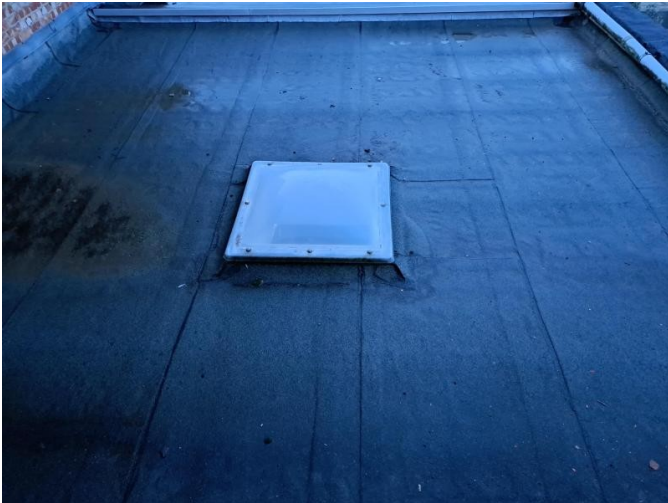
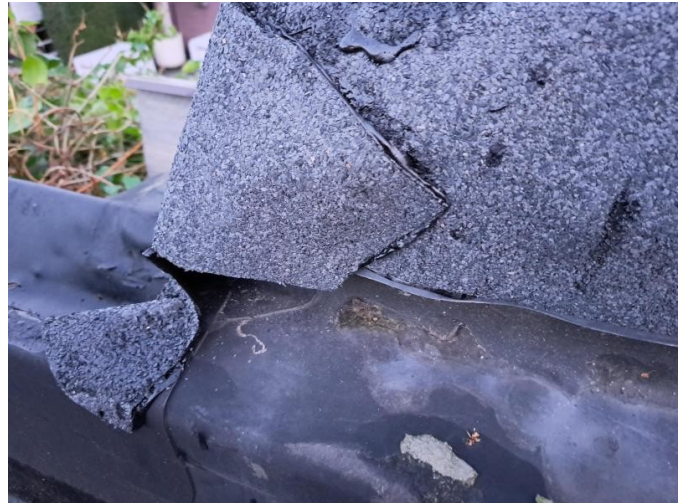
## Fiche 9: Dakbedekking roofing

Geen asbest

| # | Type | Referentie | Resultaat |
|---|---|---|---|
| 9.1 | Puntmonster | ID7 | Geen asbest |
