# Asbestinventarisatattest

K. Vande Woestijnelaan 6, 1780 Wemmel

Attestnummer : 20251113-000082.000

**Asbestveilig** (maar niet asbestvrij)

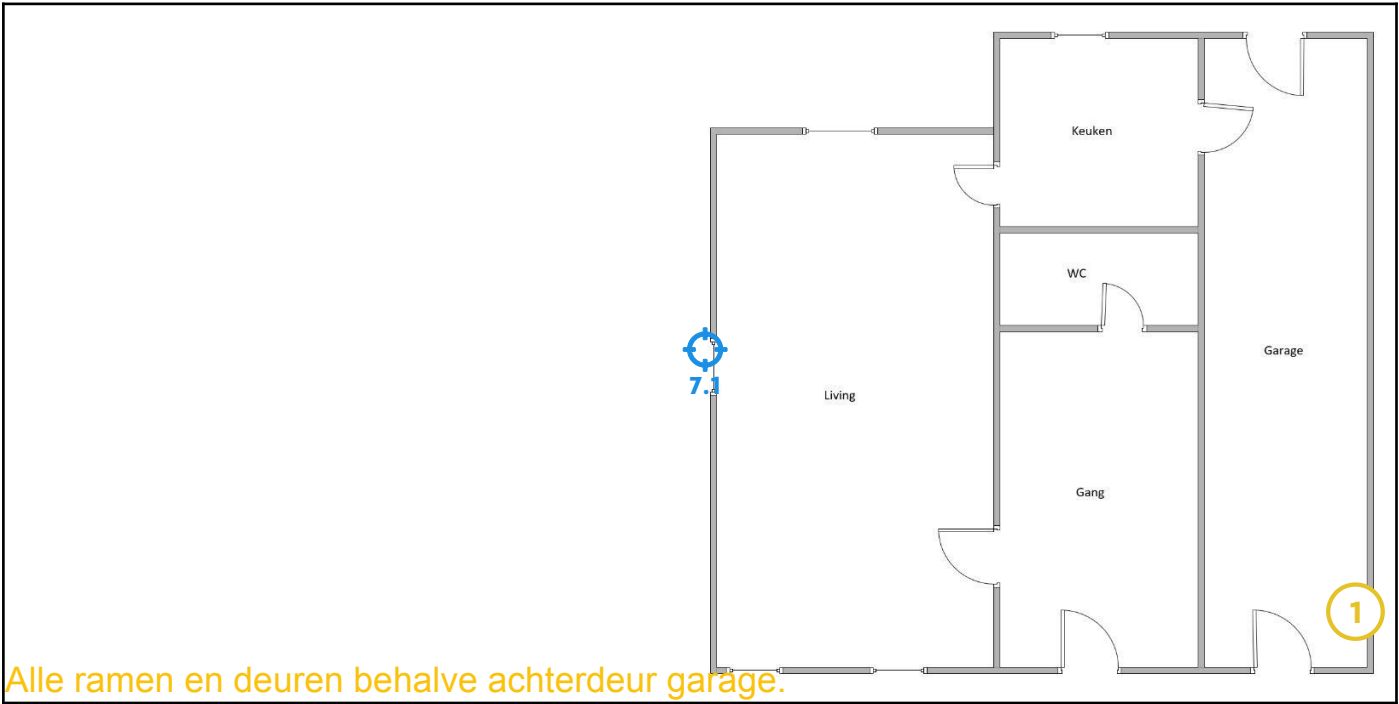
# Plan 1.1: Plan gelijkvloers

| Beschrijving | Type | Actie |
|---|---|---|
| 1. Bakeliet tellerkast | Asbestmateriaal | Zorgvuldig beheren |

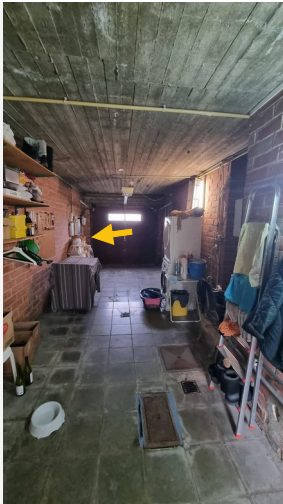
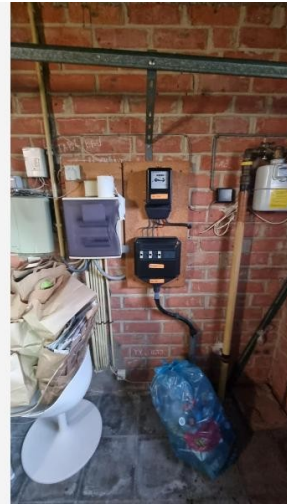
Het asbestmateriaal valt onder de mijlpaal van 2040.

| Eindbeoordeling materiaalrisico | Laag materiaalrisico en/of verlaagde kans op vezelvrijgave |

| Gebondenheid | Categorie 1: hechtgebonden in oorsprong |
| Asbestsoort (vezeltype) | Crocidoliet aanwezig |
| Asbestconcentratie | Laag (< 50%) |
| Afschermingsgraad van het gehele materiaal | Geheel of deels (ook) vrij aan de binnenlucht |
| Toestand van het materiaal | Onbeschadigd, niet verweerd |

| Beschrijving | Bakeliet tellerkast |
| Asbestmateriaal | Plaat, paneel, tablet - Type Bakeliet |
| Identificatiemethode | <p>De asbestdeskundige beoordeelt het materiaal als asbestverdacht en dus asbesthoudend, en dit zonder monstername.</p> <p>Motivatie: De monstername brengt andere schade aan dan schade die inherent is aan de monstername.</p> |
| Opmerking | <p>Deze oppervlakte werd niet gemeten, maar geschat op basis van een benadering van de aanwezige tellerkast. Deze schatting mag niet worden gebruikt als maatstaf voor heffingen. Als deskundigen hebben wij vastgesteld dat het materiaal daadwerkelijk bakeliet betreft en geen harde pvc. Bakeliet wordt door ons beschouwd als een asbestverdachte toepassing, aangezien het in veel gevallen asbesthoudend is. We hebben geen staalname uitgevoerd om de functionaliteit van de tellerkast niet in gevaar te brengen. Daarnaast is staalname verboden, aangezien de tellerkast eigendom is van de nutsvoorzieningsmaatschappij.</p> |

- Zorg voor een veilig beheer. Vermijd het beschadigen van het asbestmateriaal. Controleer de toestand jaarlijks op wijzigingen.
- Voer bijkomende staalname(s) uit.

- Eenvoudige handelingen: mag via doe-het-zelf of door werknemer(s) met opleidingsattest eenvoudige handelingen  
Deze toepassing mag volgens de huidige wetgeving worden verwijderd via eenvoudige handelingen. Aangezien deze toepassing echter eigendom is van de nutsvoorzieningsmaatschappij, mag deze uitsluitend worden verwijderd door hen of door een door hen aangestelde onderaannemer die beschikt over de nodige attesten en opleidingen. Daarom wordt hier verwezen naar de methode van een erkende verwijderaar, maar in feite dient dit via de nutsvoorzieningsmaatschappij te verlopen.

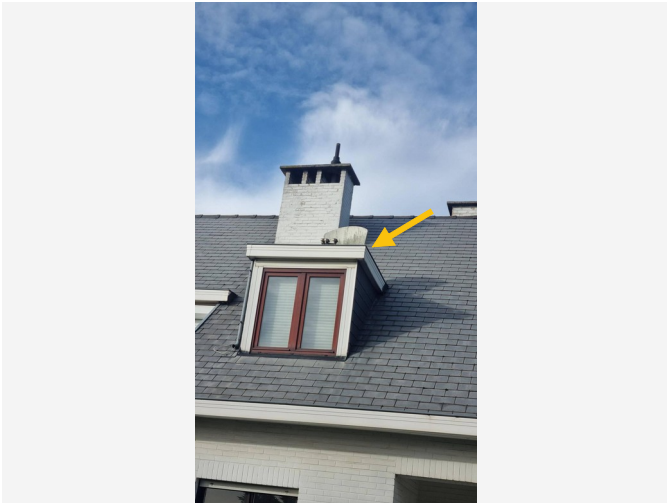
**Reden:** Het te onderzoeken materiaal situeert zich hoger dan 3,50 m te rekenen vanaf een veilige ondergrond

**Uitleg van de asbestdeskundige:** Het dak is niet beoordeeld. Aan de buitenzijde is het hoger dan 3,5 meter om het dak te inspecteren. Het is niet zichtbaar of er een asbestverdacht materiaal aanwezig is. Conform ons inspectieprotocol mogen wij een beperking inroepen voor hoogtes hoger dan 3,5 m. Indien men dit wil laten onderzoeken, dient er een nieuwe afspraak gemaakt te worden en moet er een hoogtewerker voorzien worden, evenals iemand die bevoegd is om deze te bedienen en eventueel een techniek die de al dan niet aanwezige schouwwhoed kan afnemen en weer terugplaatsen.

| (Asbest)materiaal | Dak- en gevelbekleding - Roofing |
| Karakterisatie | Asbest (verdacht) |

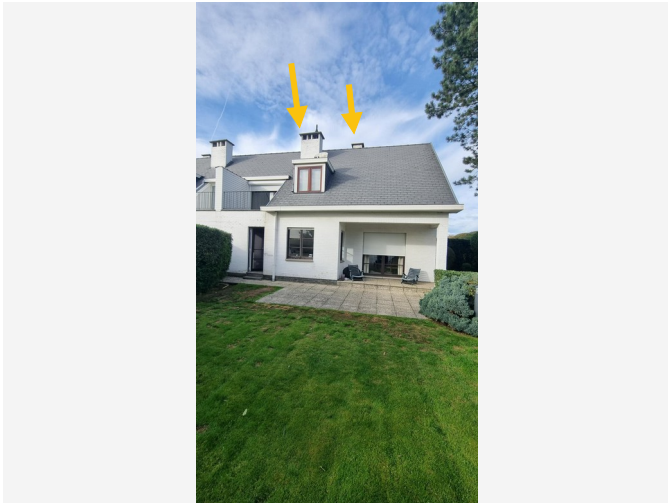
**Reden:** Het te onderzoeken materiaal situeert zich hoger dan 3,50 m te rekenen vanaf een veilige ondergrond

**Uitleg van de asbestdeskundige:** Het rookgaskanaal is niet beoordeeld. Aan de binnenzijde is de kachel en OH aangesloten. Aan de buitenzijde is het hoger dan 3,5 meter om de schoorsteen te inspecteren. Het is niet zichtbaar of er een asbestverdacht rookgaskanaal aanwezig is in de schoorsteen. Conform ons inspectieprotocol mogen wij een beperking inroepen voor hoogtes hoger dan 3,5 m. Indien men dit wil laten onderzoeken, dient er een nieuwe afspraak gemaakt te worden en moet er een hoogtewerker voorzien worden, evenals iemand die bevoegd is om deze te bedienen en eventueel een techniek die de al dan niet aanwezige schouwhoed kan afnemen en weer terugplaatsen.

| (Asbest)materiaal | Rookgaskanaal |
| Karakterisatie | Asbest (verdacht) |

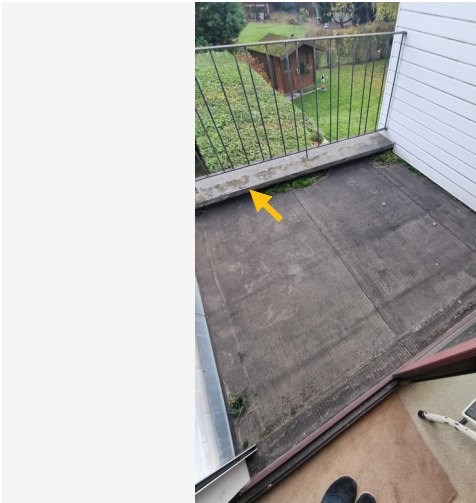
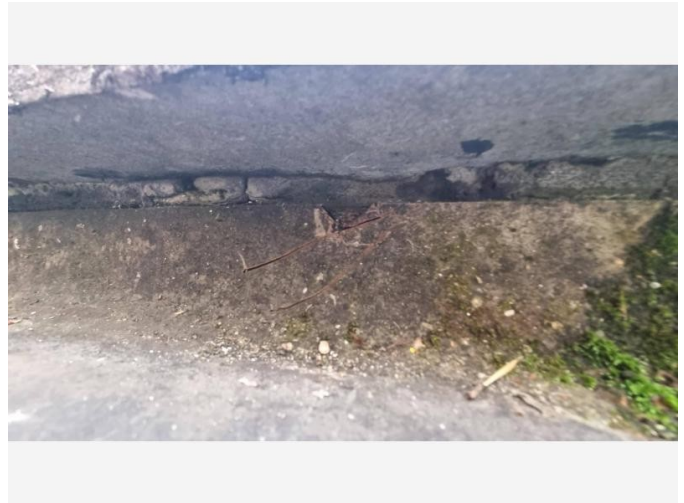
## Fiche 4: Roofing plat dak

Geen asbest

| # | Type | Referentie | Resultaat |
|---|---|---|---|
| 4.1 | Puntmonster | ST06 | Geen asbest |

| Opmerking | Om gevolgschade en lekkages te voorkomen en niet destructief te werk te gaan, is alleen de toplaag bemonsterd. We kunnen geen uitspraak doen over de onderliggende lagen. Bij renovatie of sloop dient er een destructief onderzoek uitgevoerd te worden van de roofing. |

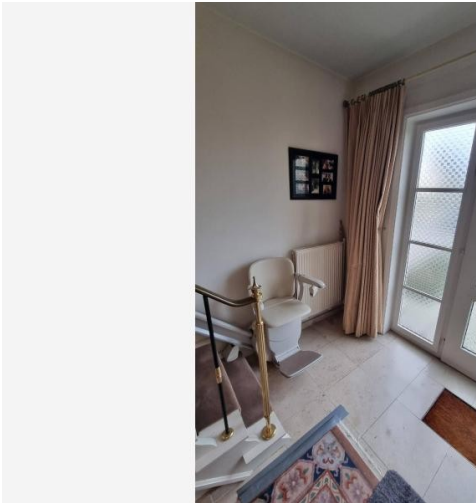
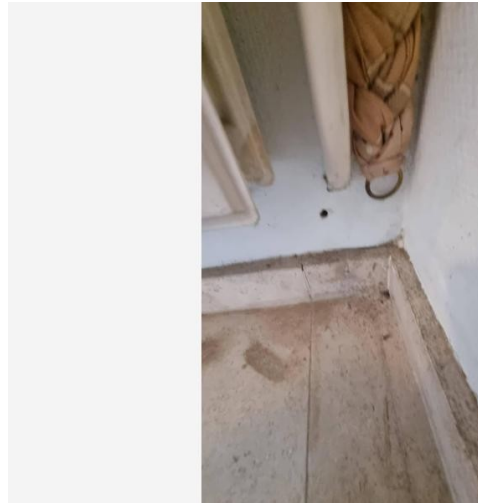
## Fiche 5: Muurbezetting

Geen asbest

| # | Type | Referentie | Resultaat |
|---|---|---|---|
| 5.1 | Mengmonster | ST01 | Geen asbest |

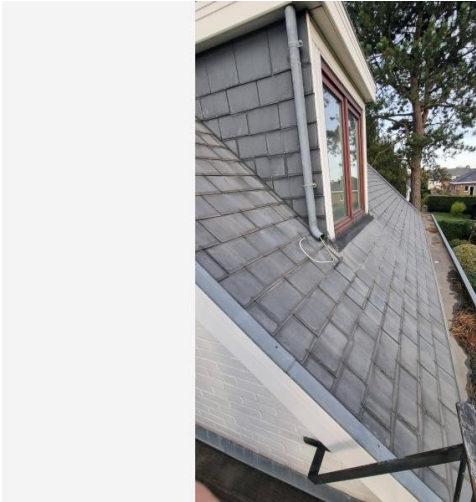
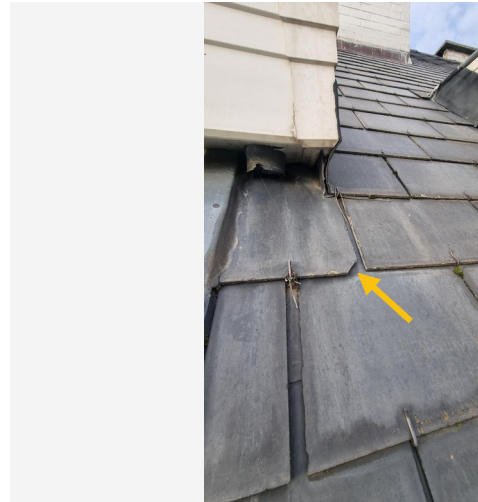
## Fiche 6: Dak en zijwanden dakkapel uit asbestverdachte leien

Geen asbest

| # | Type | Referentie | Resultaat |
|---|---|---|---|
| 6.1 | Puntmonster | ST03 | Geen asbest |

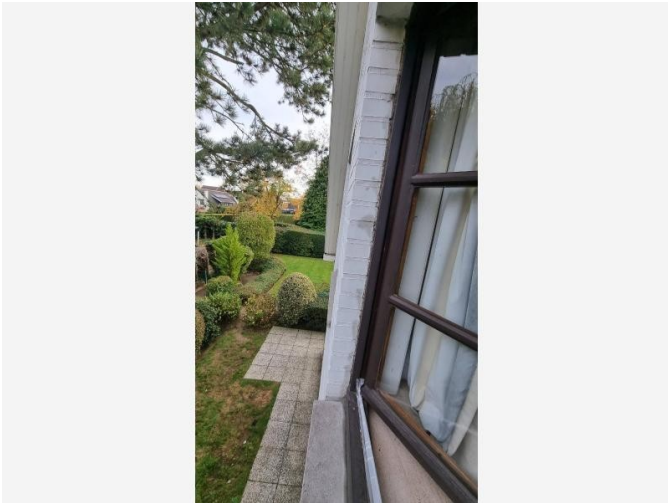
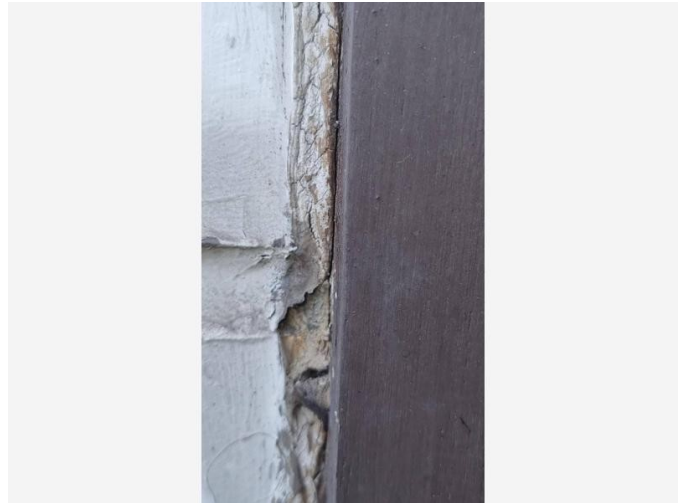
Geen asbest

| # | Type | Referentie | Resultaat |
|---|---|---|---|
| 7.1 | Puntmonster | ST05 | Geen asbest |

| Beschrijving | Mastiek schrijnwerkerij |

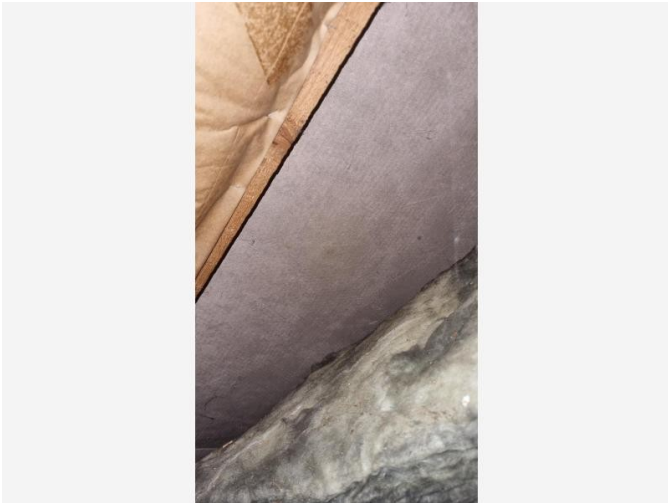
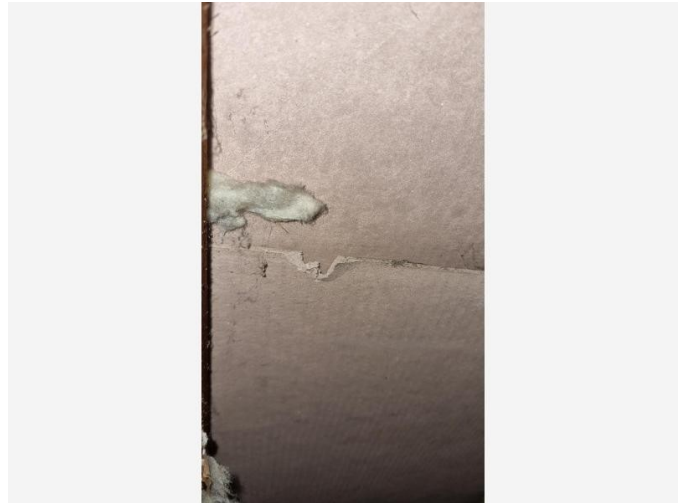
Geen asbest

| # | Type | Referentie | Resultaat |
|---|---|---|---|
| 8.1 | Puntmonster | ST04 | Geen asbest |

| Beschrijving | Onderdak type menuiserite |

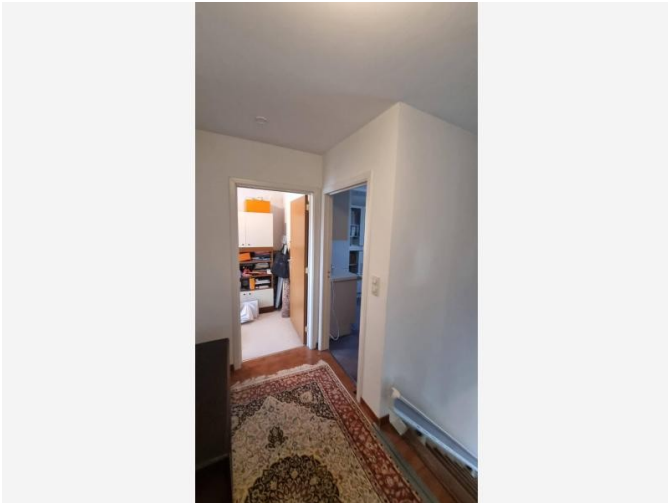
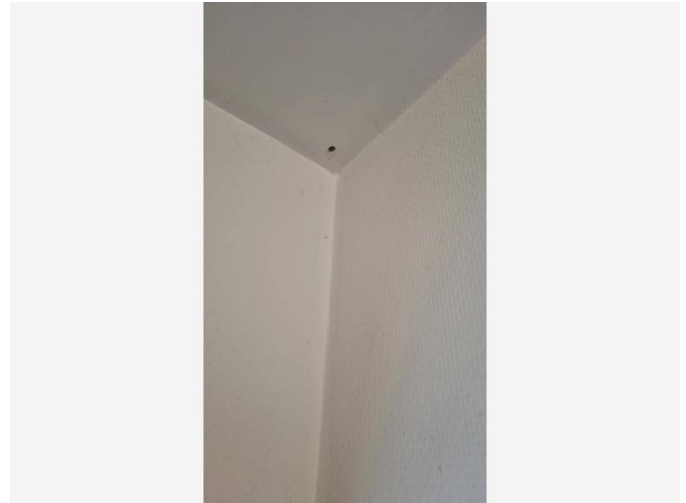
## Fiche 9: Plafondbezetting

Geen asbest

| # | Type | Referentie | Resultaat |
|---|---|---|---|
| 9.1 | Mengmonster | ST02 | Geen asbest |

| Opmerking | Het plafond van de keuken en badkamer zijn bezet met gipsplaten. Achter deze platen zou asbest aanwezig kunnen zijn maar er zijn geen stalen genomen daar het geen destructieve inventaris is. De garage is niet bepleisterd. Deze oppervlakte, volumes en gewichten zijn niet gemeten, maar geschat op basis van een benadering van het aanwezig pleisterwerk in alle plafonds (de opgegeven hoeveelheden mogen niet gebruikt worden als maatstaf van heffing). |
