# Asbestinventarisatetest

Dorpsstraat 160, 8340 Damme

Attestnummer : 20250917-000354.000

**Niet-asbestveilig**

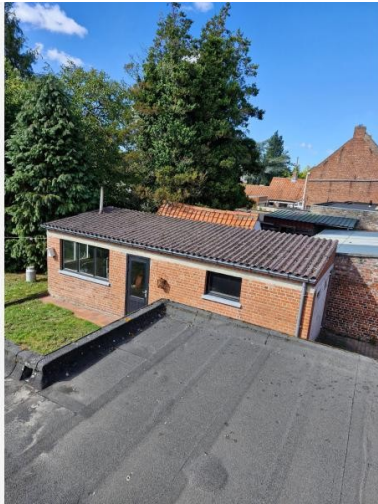
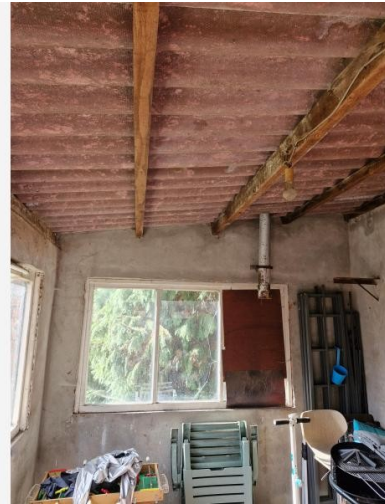
| Eindbeoordeling materiaalrisico | Hoog materiaalrisico en/of hoge kans op vezelvrijgave |

| Asbestsoort (vezeltype) | Crocidoliet aanwezig |
| Toestand van het materiaal | Matig beschadigd, matig verweerd |

| Beschrijving | Golfplaten ( garage + kippenhok) |
| Asbestmateriaal | Dak- en gevelbekleding - Golfplaat |

**Dringend verwijderen**

- Zorg voor een veilig beheer. Vermijd het beschadigen van het asbestmateriaal. Controleer de toestand jaarlijks op wijzigingen.
- Hemelwater dat afspoelt van asbestcement daken of gevels kan asbestdeeltjes bevatten. Gebruik het enkel voor gesloten circuits (bv. spoelen toiletten). Reinig na het vervangen van het dak of de gevel de dakgoten en regenwaterput of -ton om asbesthoudend sediment of slib te verwijderen
- Voer bijkomende staalname(s) uit.

- Eenvoudige handelingen: mag via doe-het-zelf of door werknemer(s) met opleidingsattest eenvoudige handelingen  
Bij verwijdering is de kans dat er asbestvezels vrijkomen vrij laag. (hechtgebonden asbesttoepassing)  
Hou rekening met PBM's bij verwijdering.

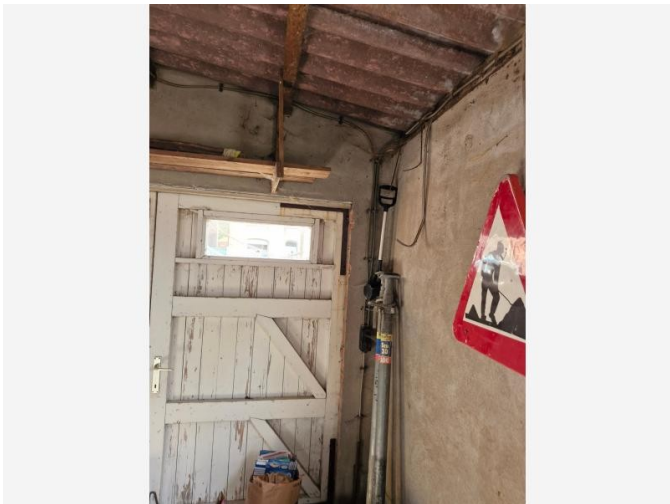
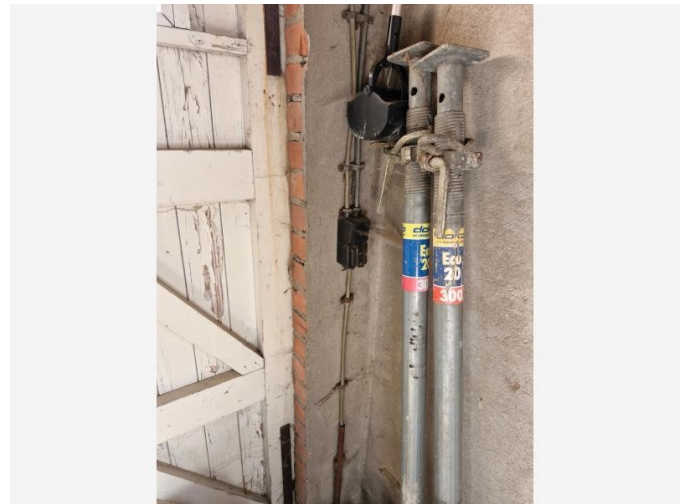
| Eindbeoordeling materiaalrisico | Laag materiaalrisico en/of verlaagde kans op vezelvrijgave |

| Toestand van het materiaal | Onbeschadigd, niet verweerd |

| Beschrijving | lichtschakelaars |
| Asbestmateriaal | Plaat, paneel, tablet - Type Bakeliet |

Zorgvuldig beheren

- Zorg voor een veilig beheer. Vermijd het beschadigen van het asbestmateriaal. Controleer de toestand jaarlijks op wijzigingen.

- Eenvoudige handelingen: mag via doe-het-zelf of door werknemer(s) met opleidingsattest eenvoudige handelingen  
Gelet op de aard van de bevestiging kunnen de componenten op relatief eenvoudige wijze op hun geheel verwijderd en afgevoerd worden. Hou rekening met PBM's en veiligheidsvoorschriften.

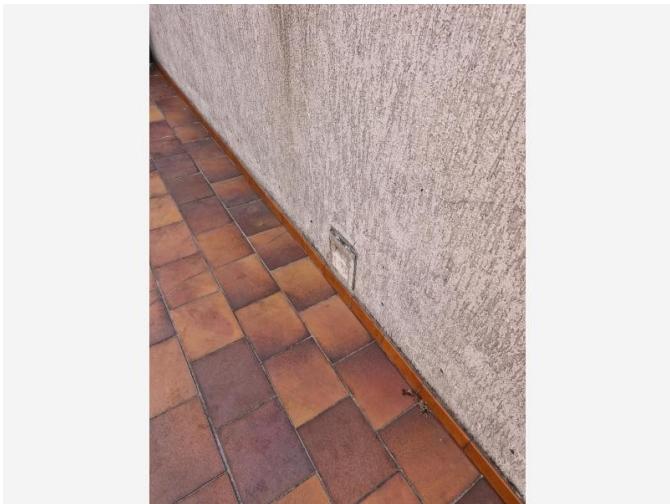
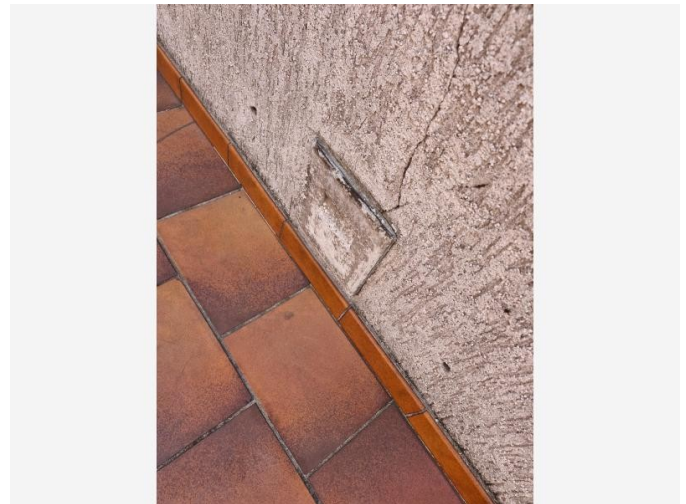
| Eindbeoordeling materiaalisico | Laag materiaalisico en/of verlaagde kans op vezelvrijgave |

| Toestand van het materiaal | Licht beschadigd, licht verweerd. Intact calciumsilicaatmateriaal of categorie III 'gebondenheid' |

| Beschrijving | schouwschuif |
| Asbestmateriaal | schouwklepje |

Zorgvuldig beheren

- Zorg voor een veilig beheer. Vermijd het beschadigen van het asbestmateriaal. Controleer de toestand jaarlijks op wijzigingen.
- Voer bijkomende staalname(s) uit.

- Eenvoudige handelingen: mag via doe-het-zelf of door werknemer(s) met opleidingsattest eenvoudige handelingen  
Bij verwijdering is de kans dat er asbestvezels vrijkomen vrij laag. (hechtgebonden asbesttoepassing)  
Hou rekening met PBM's bij verwijdering.

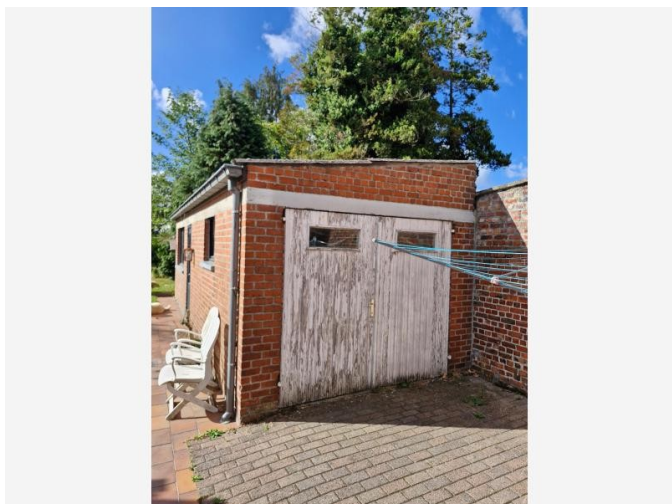
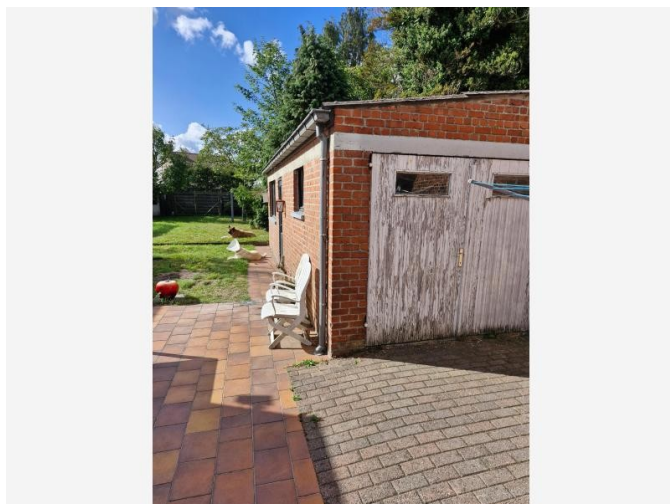
De aanwezigheid van de asbesthoudende afvalstof vormt weinig gevaar of risico voor mens en milieu omdat er geen gevaarlijke hoeveelheden asbestvezels kunnen vrijkomen uit de afvalstof of omdat hiervoor alle maatregelen werden genomen die redelijkerwijs (best beschikbare methode zonder onredelijk hoge kost of technische complexiteit) mogelijk zijn.

| Beschrijving | regenput |
| Type afvalstof | Betreft resten (contaminatie) van verwerking of beschadiging |
| Bron van de resten | Golfplatendaken. |

Zorgvuldig beheren

- Verwijder het asbestafval.
- Voer bijkomende staalname(s) uit.

- Eenvoudige handelingen: mag via doe-het-zelf of door werknemer(s) met opleidingsattest eenvoudige handelingen  
Bij verwijdering is de kans dat er asbestvezels vrijkomen vrij laag. (hechtgebonden asbesttoepassing)  
Hou rekening met PBM's bij verwijdering.

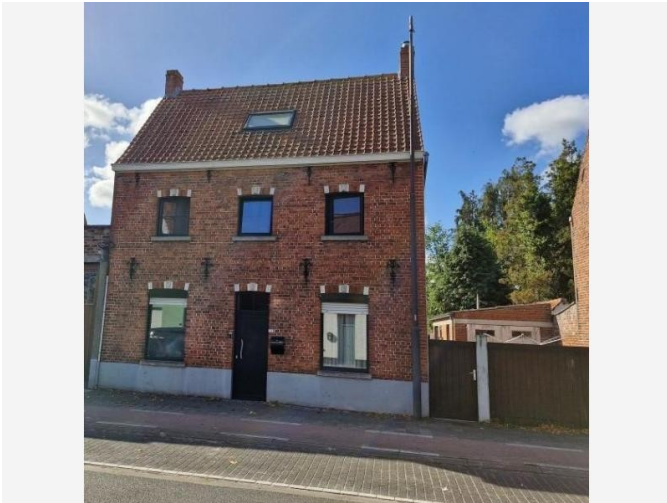
*Situeringsfoto*

**Reden:** Het te onderzoeken materiaal situeert zich hoger dan 3,50 m te rekenen vanaf een veilige ondergrond

**Uitleg van de asbestdeskundige:** De schoorsteen aan zich is niet asbestverdacht.

Echter kunnen de afvoerbuizen asbesthoudend zijn.

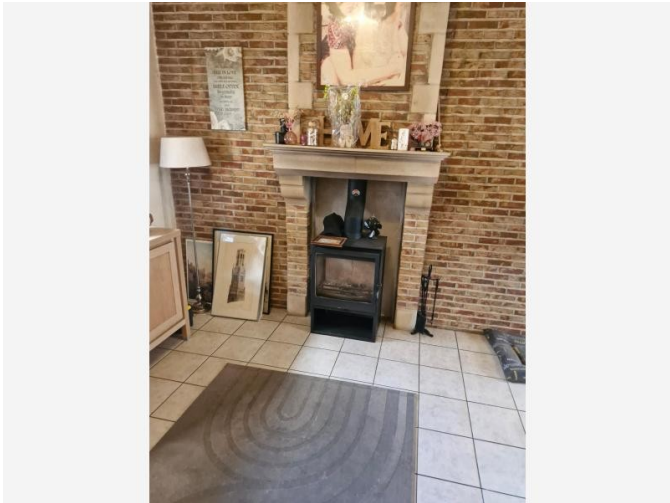
Recente houtkachel, de dichtingskoord is asbestvrij.

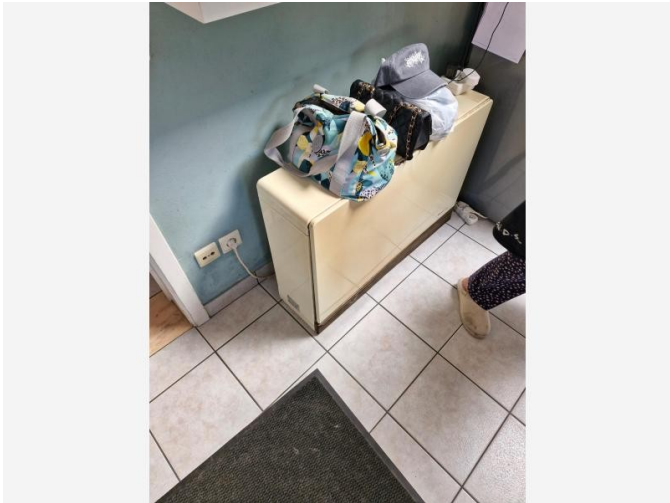
Het verwarmingselement kan asbesthoudende materialen bevatten. ( Koorden, dichtingen, ... )

Hou rekening met PBM bij verwijdering.

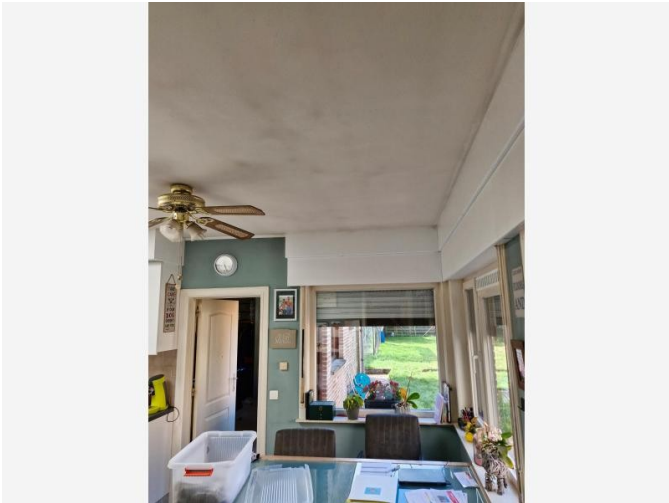
De plafonds bestaan uit pvc - houten planchetten, de tussenverdiepingen zijn houten roosteringen.

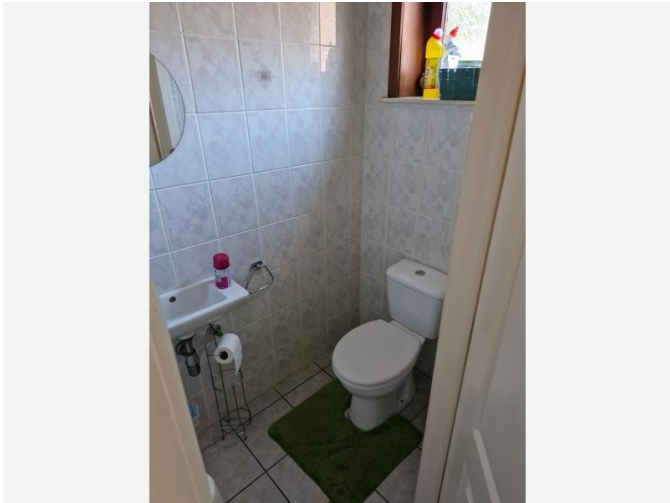
De (zwarte) lijm om tegels te plakken kan asbesthoudend zijn.

Hou rekening met uw PBM, indien er lijm aanwezig is.

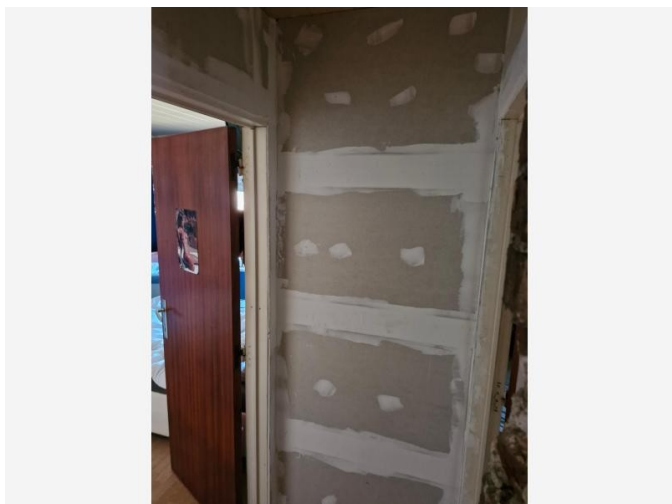
Gyprocplaten, houten planchetten, niet asbestverdacht.

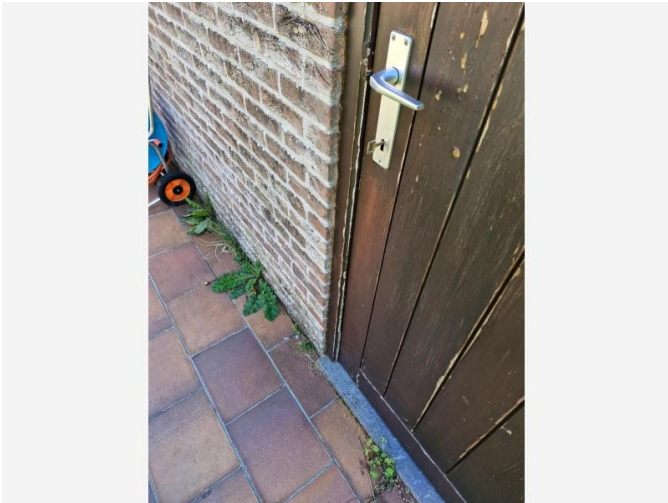
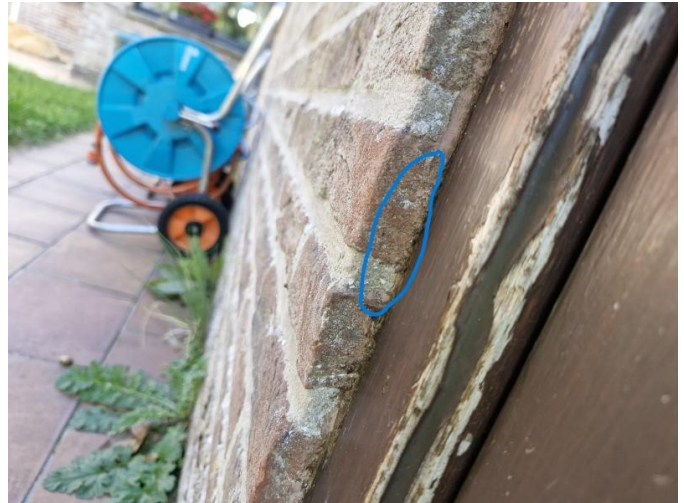
## Fiche 11: mastiek (ramen / deur)

Geen asbest

| # | Type | Referentie | Resultaat |
|---|---|---|---|
| 11.1 | Puntmonster | MM4 | Geen asbest |

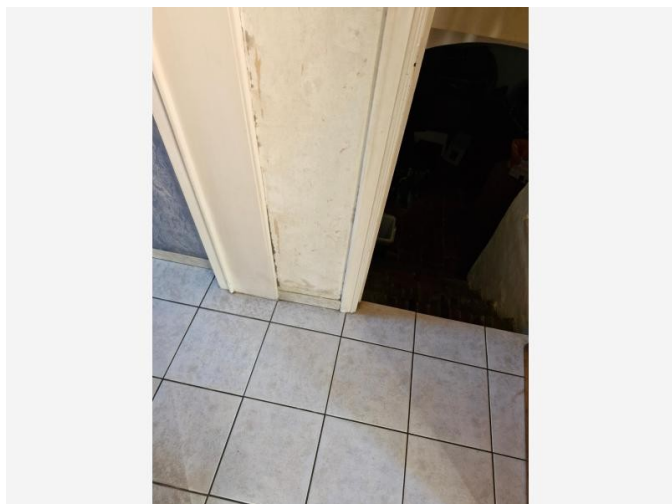
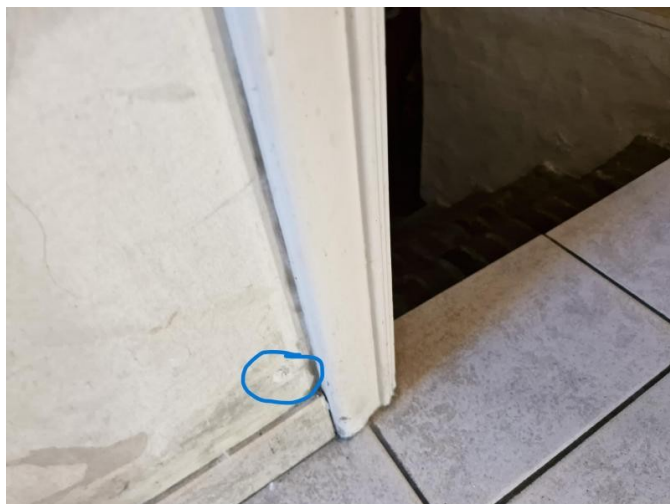
Geen asbest

| # | Type | Referentie | Resultaat |
|---|---|---|---|
| 12.1 | Mengmonster | MM1 | Geen asbest |

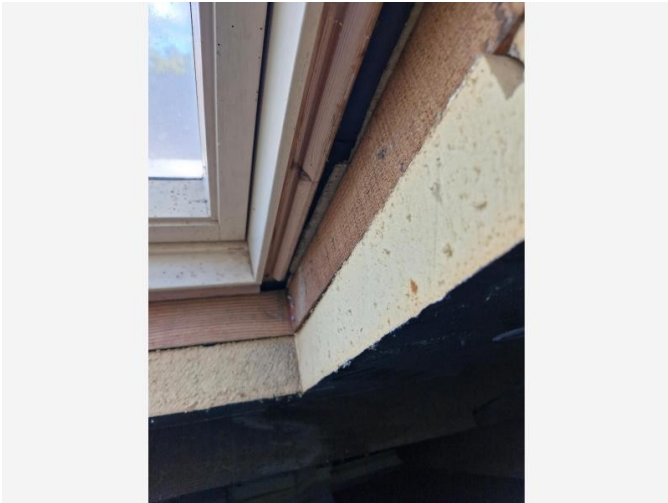
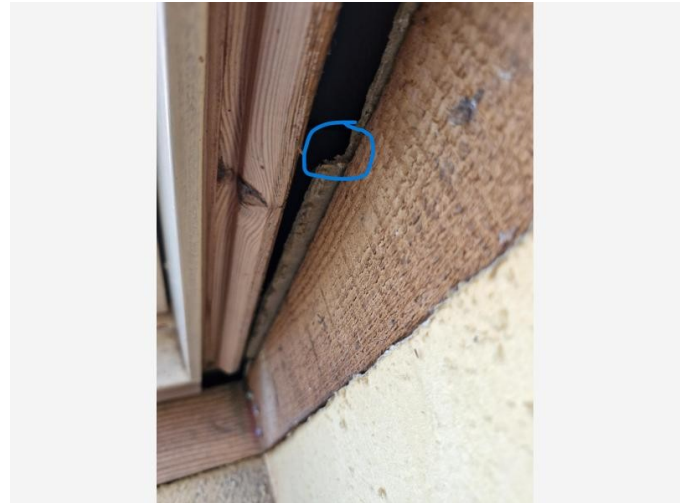
## Fiche 13: Onderdak (zadeldak)

Geen asbest

| # | Type | Referentie | Resultaat |
|---|---|---|---|
| 13.1 | Puntmonster | MM2 | Geen asbest |

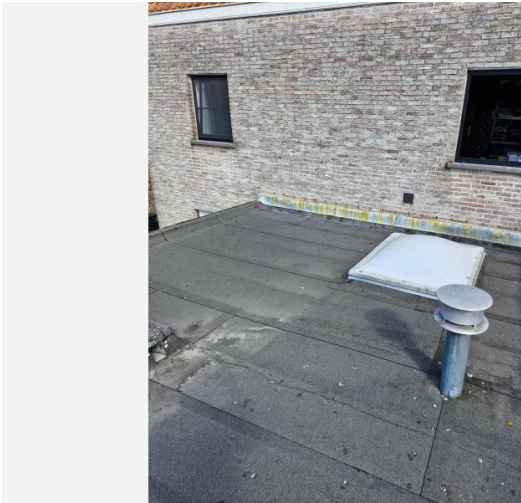
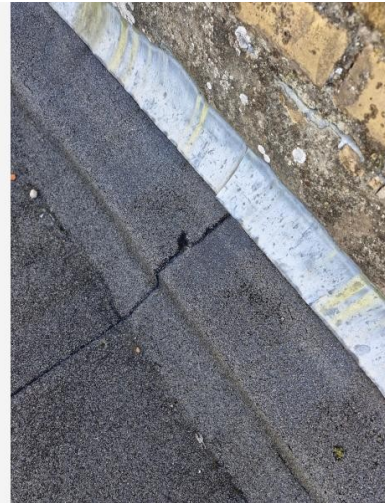
## Fiche 14: Roofing ( platte dak)

Geen asbest

| # | Type | Referentie | Resultaat |
|---|---|---|---|
| 14.1 | Puntmonster | MM3 | Geen asbest |
