Asbestinventarisatetest

Wippelberg 109, 2370 Arendonk

Attestnummer : 20250204-000308.001

Niet-asbestveilig

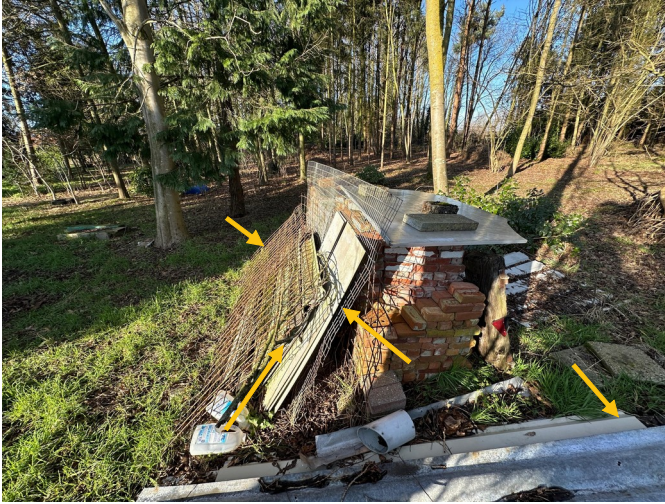
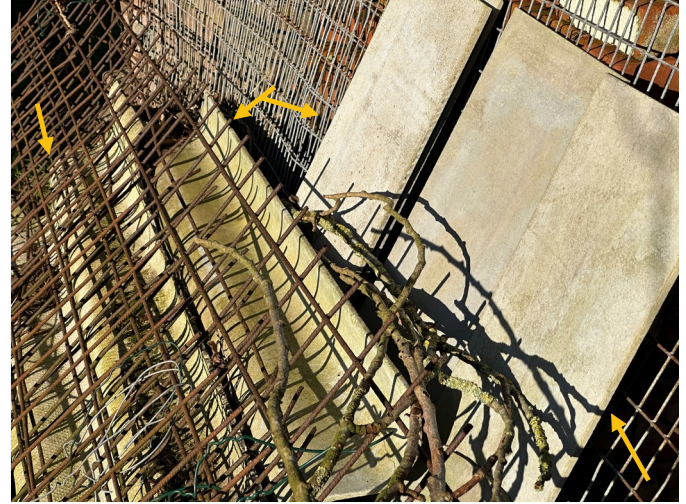
Het asbestmateriaal valt onder de mijlpaal van 2040.

Dringend verwijderen

- Verwijder het asbestafval.

- Eenvoudige handelingen: mag via doe-het-zelf of door werknemer(s) met opleidingsattest eenvoudige handelingen
Draag de nodige beschermingsmiddelen (mondmasker ffp3, handschoenen, tyvec). Indien mogelijk de ondervloer afdekken, het asbestafval voorzichtig verwijderen, extra fixeren, niet breken, niet gooien, onmiddellijk verpakken of voorzichtig in container met asbestbag plaatsen. Indien het asbestafval in slechte staat is en er kans bestaat op breken: eenvoudige handeling opgeleid personeel, alle werknemer(s) moeten wel beschikken over een opleidingsattest eenvoudige handelingen 8u.

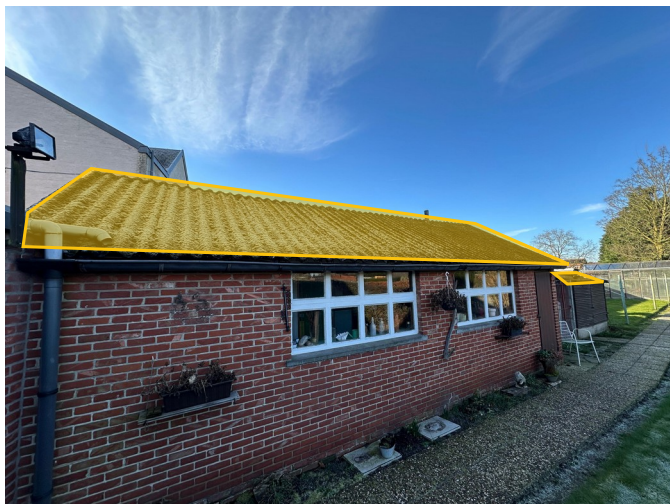
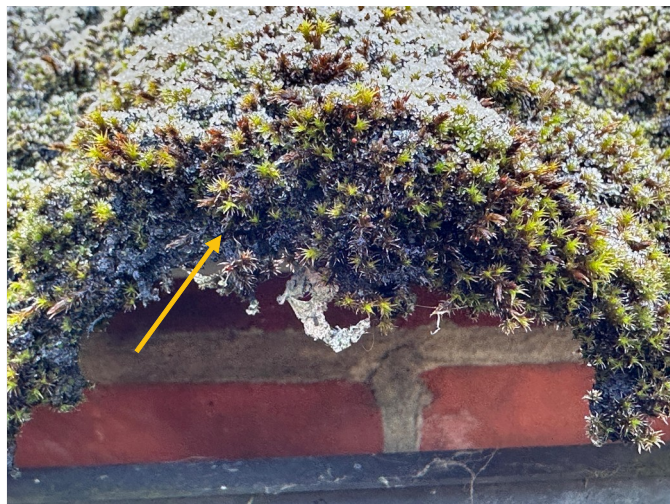
Het asbestmateriaal valt onder de mijlpaal van 2034.

Dringend verwijderen

Reinigen/afschuren/ontmossen golfplaten (Golfplaten mogen op geen enkele manier gereinigd of afgeschuurd worden. Totaalverbod sinds 27 april 2019.)

Eindbeoordeling materiaalrisico	Hoog materiaalrisico en/of hoge kans op vezelvrijgave
---------------------------------	---

Gebondenheid	Categorie 1: hechtgebonden in oorsprong
Asbestsoort (vezeltype)	Crocidoliet aanwezig
Asbestconcentratie	Laag (< 50%)
Afschermingsgraad van het gehele materiaal	Geheel of deels (ook) vrij aan de binnenlucht
Toestand van het materiaal	Matig beschadigd, matig verweerd

- Verwijder dit asbestmateriaal zo snel mogelijk. Volg de toestand goed op.

- Eenvoudige handelingen: mag via doe-het-zelf of door werknemer(s) met opleidingsattest eenvoudige handelingen
Draag de nodige beschermingsmiddelen (mondmasker ffp3, handschoenen, tyvec). Indien mogelijk de ondervloer afdekken, golfplaten voorzichtig verwijderen, extra fixeren, niet breken, niet gooien, onmiddellijk verpakken of voorzichtig in container met asbestbag plaatsen. Indien golfplaten in slechte staat zijn en er kans bestaat op breken: eenvoudige handeling opgeleid personeel, alle werknemer(s) moeten wel beschikken over een opleidingsattest eenvoudige handelingen 8u

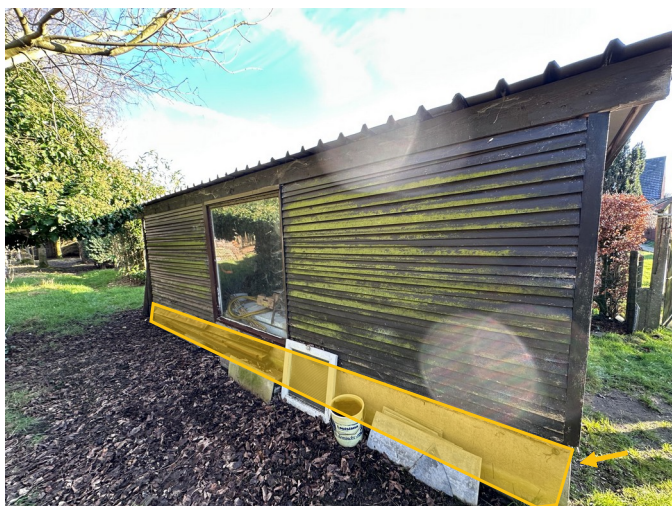
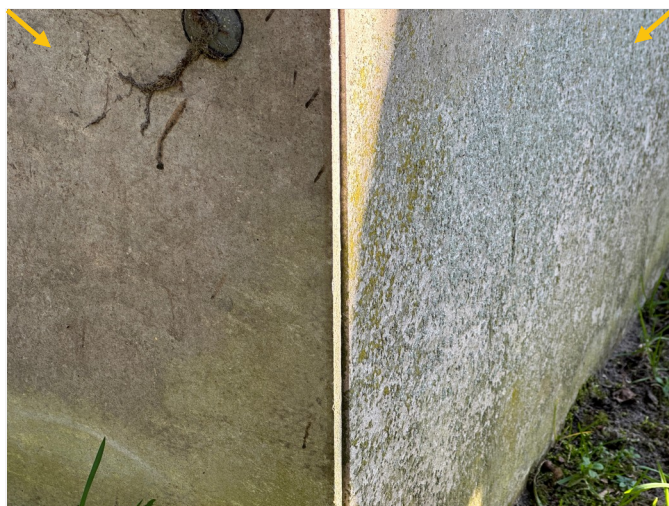
Het asbestmateriaal valt onder de mijlpaal van 2034.

Dringend verwijderen

Eindbeoordeling materiaalrisico	Hoog materiaalrisico en/of hoge kans op vezelvrijgave
---------------------------------	---

Gebondenheid	Categorie 1: hechtgebonden in oorsprong
Asbestsoort (vezeltype)	Crocidoliet aanwezig
Asbestconcentratie	Laag (< 50%)
Afschermingsgraad van het gehele materiaal	Geheel of deels (ook) vrij aan de binnenlucht
Toestand van het materiaal	Matig beschadigd, matig verweerd

- Verwijder dit asbestmateriaal zo snel mogelijk. Volg de toestand goed op.

- Eenvoudige handelingen: mag via doe-het-zelf of door werknemer(s) met opleidingsattest eenvoudige handelingen
De platen kunnen voorzichtig losgemaakt worden, bevochtig extra om stof te voorkomen + draag de nodige beschermingsmiddelen (mondmasker ffp3, handschoenen, tyvec). Bij de gemeente/containerpark afsluitzakken halen om dubbel in te pakken en af te voeren naar het containerpark als hechtgebonden asbestafval.

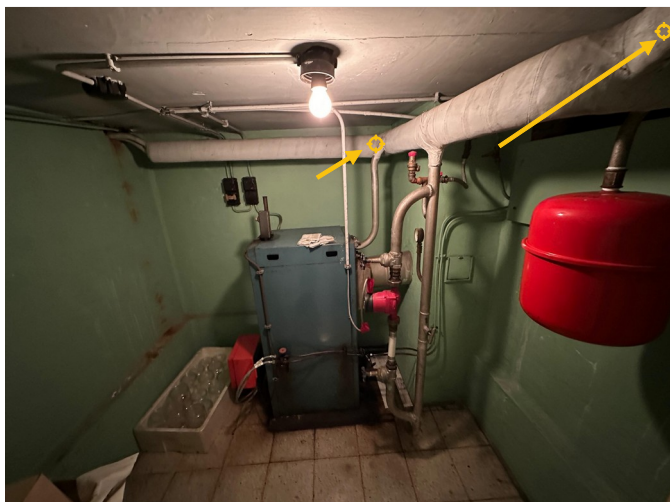
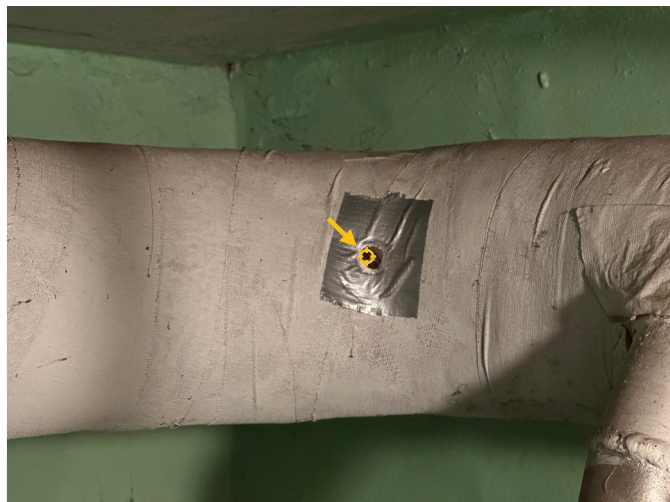
Het asbestmateriaal valt onder de mijlpaal van 2034.

Verwijderen

Eindbeoordeling materiaalrisico	Verhoogd materiaalrisico en/of verhoogde kans op vezelvrijgave
---------------------------------	--

Gebondenheid	Categorie 2: niet-hechtgebonden met matrix
Asbestsoort (vezeltype)	Amfibool aanwezig, uitgezonderd crocidoliet
Asbestconcentratie	Hoog ($\geq 50\%$)
Afschermingsgraad van het gehele materiaal	Geheel of deels (ook) vrij aan de binnenlucht
Toestand van het materiaal	Licht beschadigd, licht verweerd. Intact calciumsilicaatmateriaal of categorie III 'gebondenheid'

#	Type	Referentie	Resultaat
4.1	Mengmonster	008/020/02/2025	Amosiet

- Verwijder dit asbestmateriaal zo snel mogelijk. Volg de toestand goed op.

- Hermetische zone (erkend asbestverwijderaar)
De leidingisolatie dient verplicht verwijderd te worden in een hermetische zone.

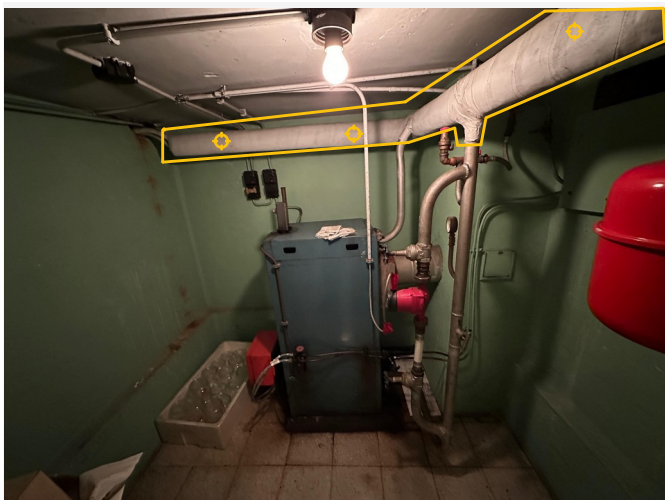
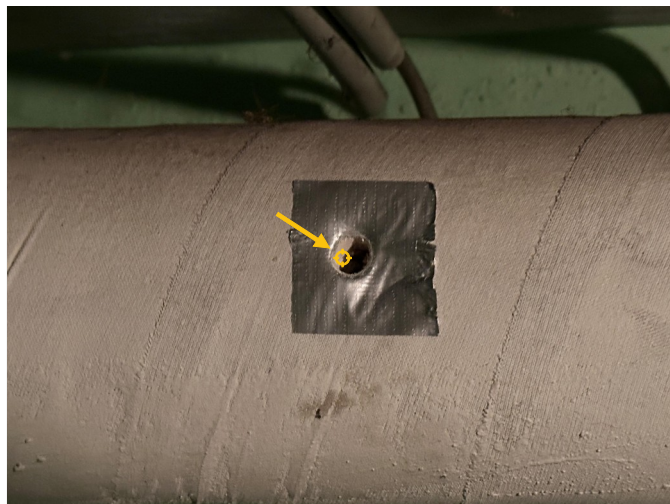
Het asbestmateriaal valt onder de mijlpaal van 2034.

Verwijderen

Eindbeoordeling materiaalrisico	Verhoogd materiaalrisico en/of verhoogde kans op vezelvrijgave
---------------------------------	--

Gebondenheid	Categorie 2: niet-hechtgebonden met matrix
Asbestsoort (vezeltype)	Amfibool aanwezig, uitgezonderd crocidoliet
Asbestconcentratie	Hoog ($\geq 50\%$)
Afschermingsgraad van het gehele materiaal	Geheel of deels (ook) vrij aan de binnenlucht
Toestand van het materiaal	Licht beschadigd, licht verweerd. Intact calciumsilicaatmateriaal of categorie III 'gebondenheid'

#	Type	Referentie	Resultaat
5.1	Mengmonster	008/020/01/2025	Amosiet

- Verwijder dit asbestmateriaal zo snel mogelijk. Volg de toestand goed op.

- Hermetische zone (erkend asbestverwijderaar)
De leidingisolatie dient verplicht verwijderd te worden in een hermetische zone.

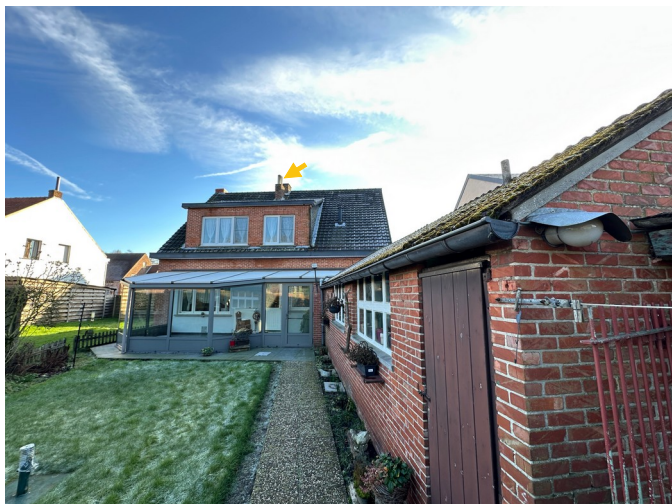
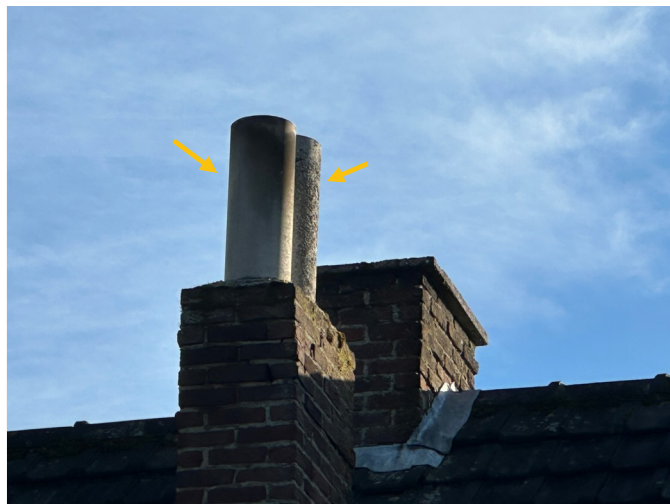
Het asbestmateriaal valt onder de mijlpaal van 2034.

Verwijderen

Eindbeoordeling materiaalrisico	Laag materiaalrisico en/of verlaagde kans op vezelvrijgave
---------------------------------	--

Gebondenheid	Categorie 1: hechtgebonden in oorsprong
Asbestsoort (vezeltype)	Crocidoliet aanwezig
Asbestconcentratie	Laag (< 50%)
Afschermingsgraad van het gehele materiaal	Geheel of deels vrij aan de buitenlucht
Toestand van het materiaal	Licht beschadigd, licht verweerd. Intact calciumsilicaatmateriaal of categorie III 'gebondenheid'

- Verwijder dit asbestmateriaal zo snel mogelijk. Volg de toestand goed op.

- Eenvoudige handelingen: mag via doe-het-zelf of door werknemer(s) met opleidingsattest eenvoudige handelingen
De buis kan voorzichtig losgebeiteld worden, bevochtig extra om stof te voorkomen + draag de nodige beschermingsmiddelen (mondmasker ffp3, handschoenen, tyvec) Bij de gemeente/containerpark afsluitzakken halen om dubbel in te pakken en af te voeren naar het containerpark als hechtgebonden asbestafval.

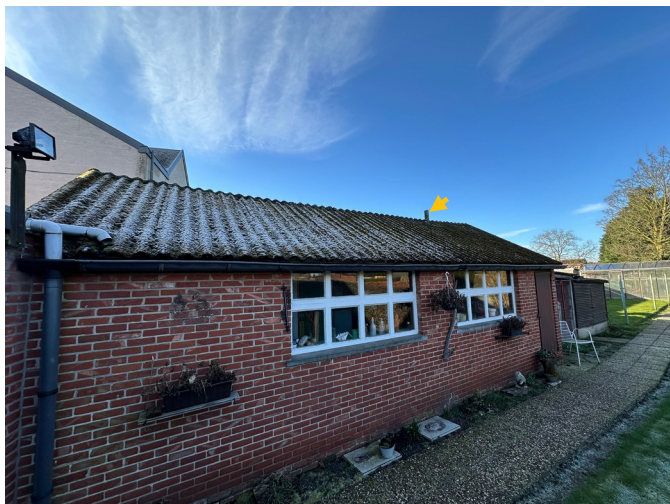
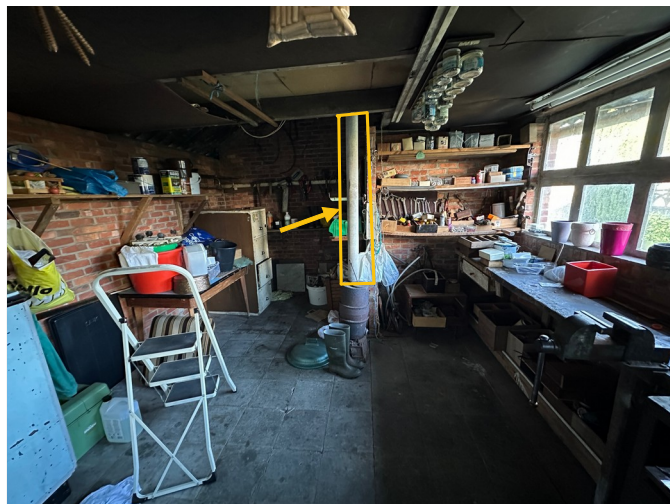
Het asbestmateriaal valt onder de mijlpaal van 2034.

Verwijderen

Eindbeoordeling materiaalrisico	Verhoogd materiaalrisico en/of verhoogde kans op vezelvrijgave
---------------------------------	--

Gebondenheid	Categorie 1: hechtgebonden in oorsprong
Asbestsoort (vezeltype)	Crocidoliet aanwezig
Asbestconcentratie	Laag (< 50%)
Afschermingsgraad van het gehele materiaal	Geheel of deels (ook) vrij aan binnenluchtstromen
Toestand van het materiaal	Licht beschadigd, licht verweerd. Intact calciumsilicaatmateriaal of categorie III 'gebondenheid'

- Verwijder dit asbestmateriaal zo snel mogelijk. Volg de toestand goed op.

- Eenvoudige handelingen: mag via doe-het-zelf of door werknemer(s) met opleidingsattest eenvoudige handelingen
De buis kan voorzichtig losgebeiteld worden, bevochtig extra om stof te voorkomen + draag de nodige beschermingsmiddelen (mondmasker ffp3, handschoenen, tyvec) Bij de gemeente/containerpark afsluitzakken halen om dubbel in te pakken en af te voeren naar het containerpark als hechtgebonden asbestafval.

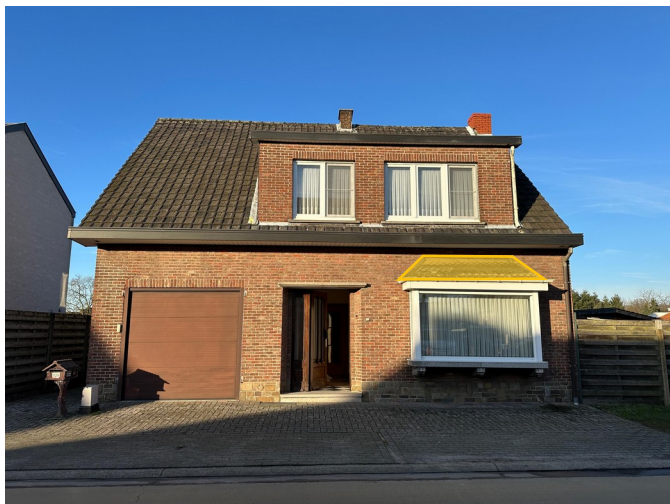
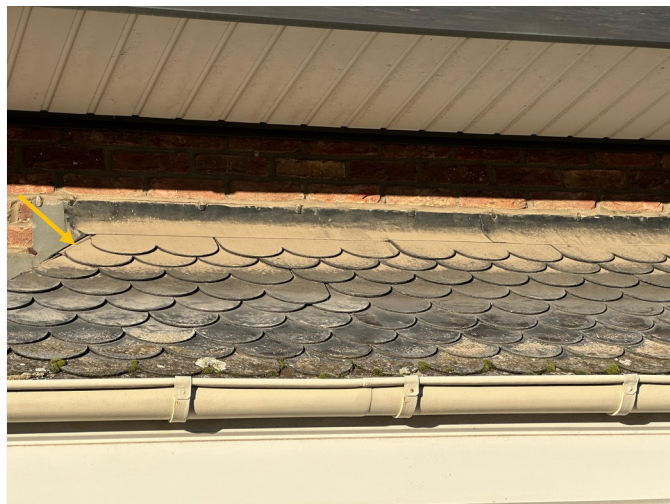
Het asbestmateriaal valt onder de mijlpaal van 2034.

Verwijderen

Eindbeoordeling materiaalrisico	Verhoogd materiaalrisico en/of verhoogde kans op vezelvrijgave
---------------------------------	--

Gebondenheid	Categorie 1: hechtgebonden in oorsprong
Asbestsoort (vezeltype)	Crocidoliet aanwezig
Asbestconcentratie	Laag (< 50%)
Afschermingsgraad van het gehele materiaal	Geheel of deels vrij aan de buitenlucht
Toestand van het materiaal	Matig beschadigd, matig verweerd

- Zorg voor een veilig beheer. Vermijd het beschadigen van het asbestmateriaal. Controleer de toestand jaarlijks op wijzigingen.

- Eenvoudige handelingen: mag via doe-het-zelf of door werknemer(s) met opleidingsattest eenvoudige handelingen
EH via doe-het zelf. Draag de nodige beschermingsmiddelen (mondmasker ffp3, handschoenen, tyvec). Indien mogelijk de ondervloer afdekken, leien voorzichtig verwijderen, extra fixeren, niet breken, niet gooien, onmiddellijk verpakken of voorzichtig in container met asbestbag plaatsen.

Gebruik geen stortkokers.

Indien leien in slechte staat zijn en kans bestaat op breken: eenvoudige handeling opgeleid personeel, alle werknemer(s) moeten wel beschikken over een opleidingsattest eenvoudige handelingen 8u

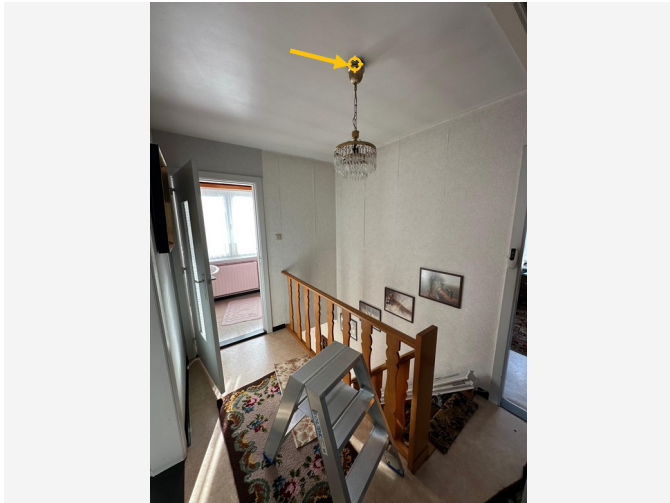
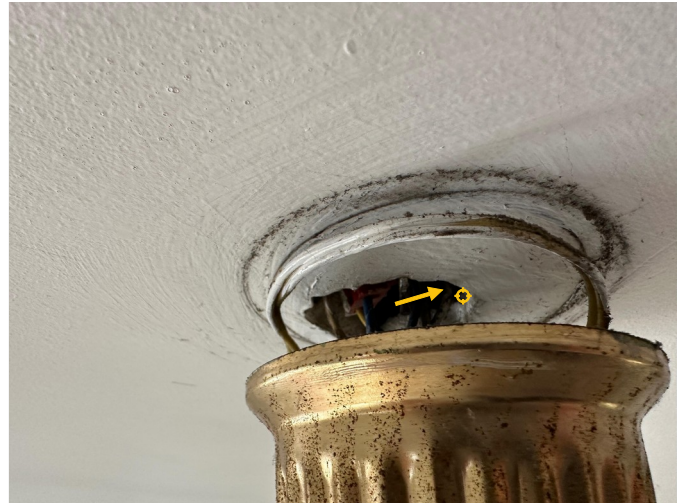
Fiche 16: Pleister plafond

Geen asbest

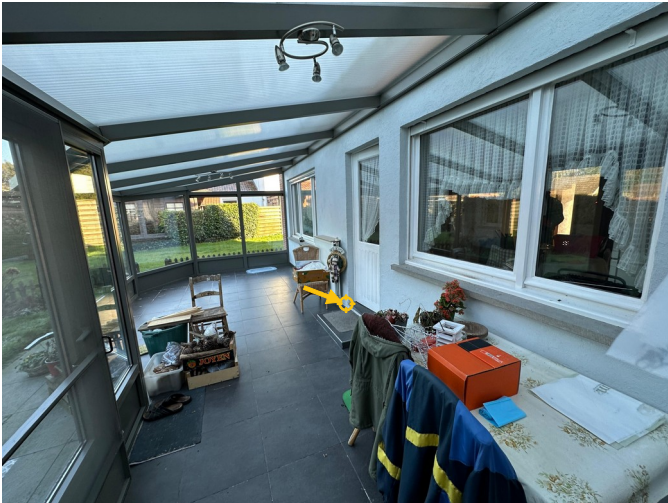
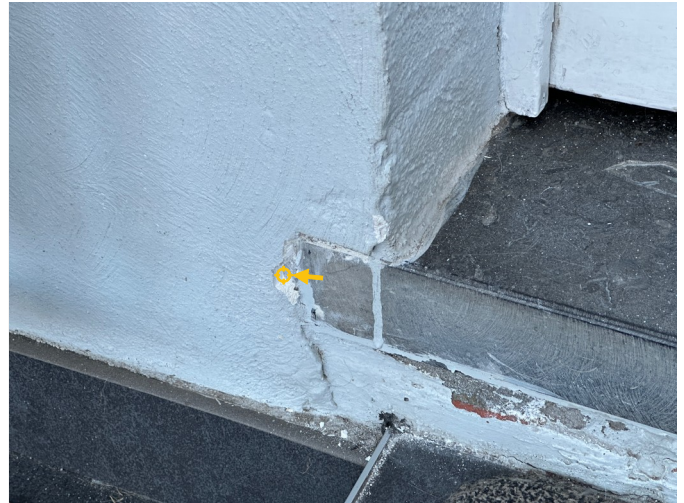
Fiche 17: Crepi

Geen asbest

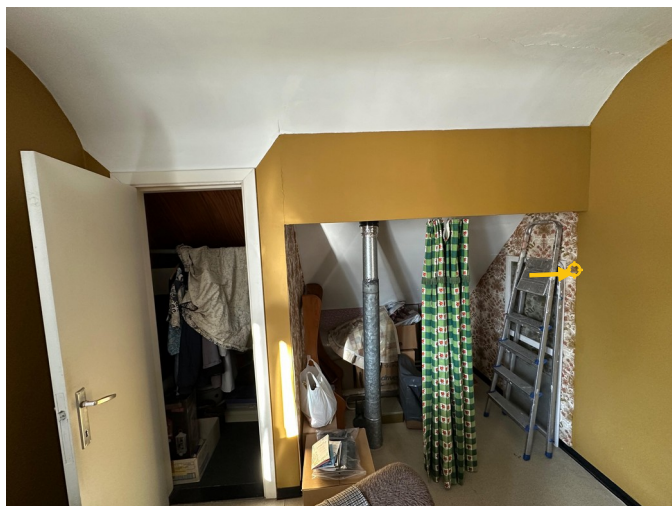
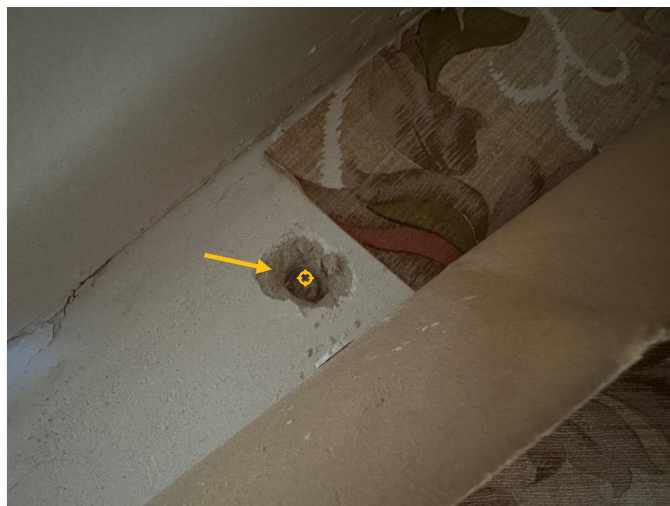
Fiche 18: Pleister muren

Geen asbest
