# Asbestinventarisatetest

Korte Massemsesteenweg 60/3, 9230 Wetteren

Attestnummer : 20251127-000121.000

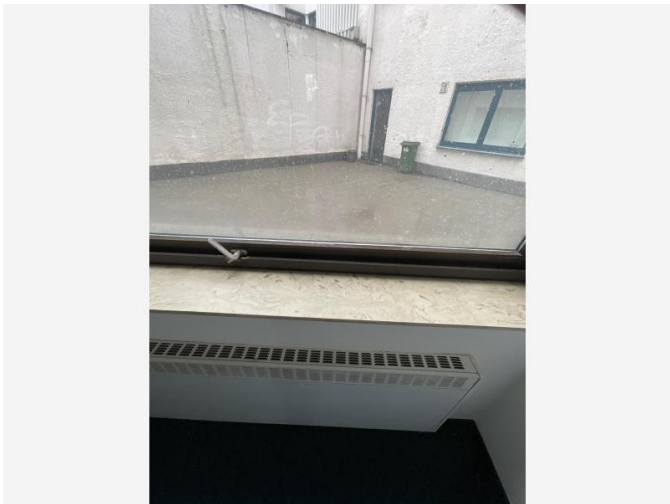
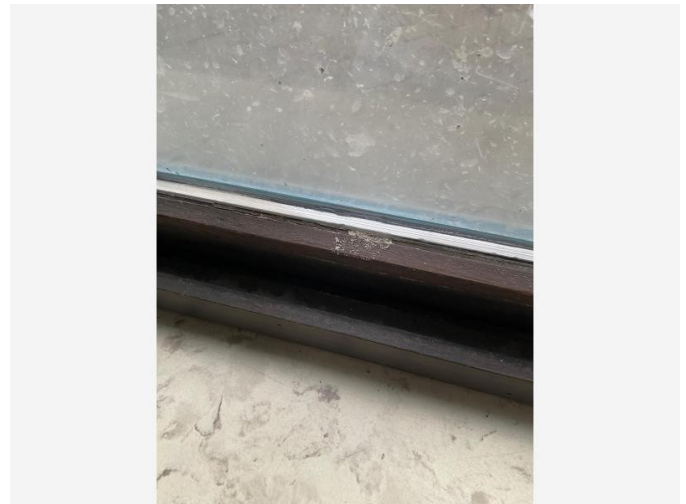
Het asbestmateriaal valt onder de mijlpaal van 2040.

| Eindbeoordeling materiaalrisico | Laag materiaalrisico en/of verlaagde kans op vezelvrijgave |

| Toestand van het materiaal | Licht beschadigd, licht verweerd. Intact calciumsilicaatmateriaal of categorie III 'gebondenheid' |

| # | Type | Referentie | Resultaat |
|---|---|---|---|
| 1.1 | Puntmonster | Mm2 | Chrysotiel |

| Beschrijving | mastiek alu ramen |

- Zorg voor een veilig beheer. Vermijd het beschadigen van het asbestmateriaal. Controleer de toestand jaarlijks op wijzigingen.
- Voer bijkomende staalname(s) uit.

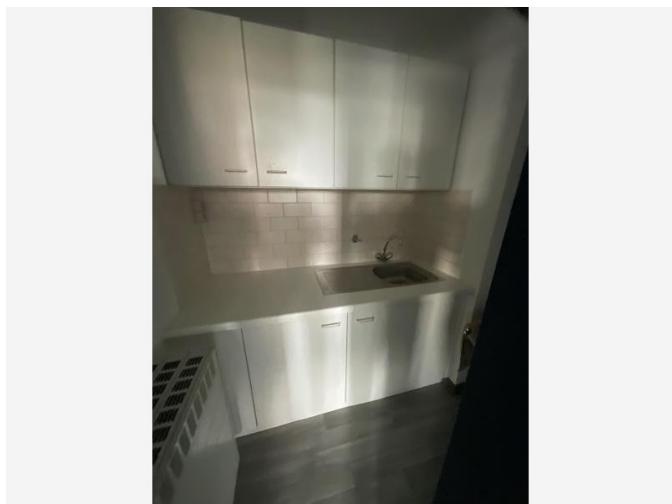
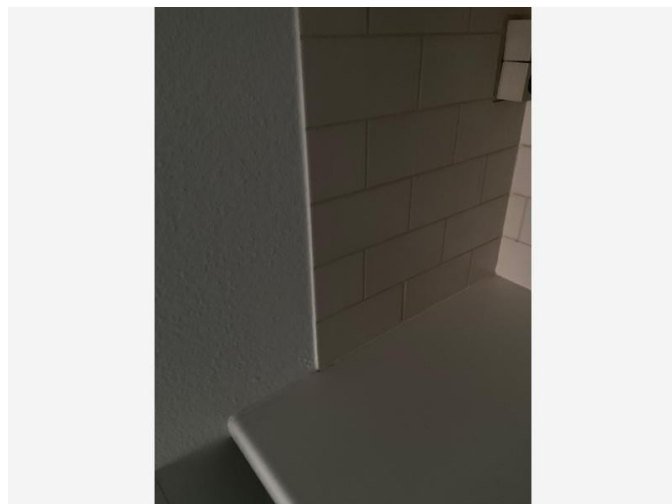
Achter de tegels bevindt zich faiancelijm. Deze moet volgens het IP verplicht bemonsterd worden. Tijdens de inspectie heeft de inspecteur geen faiancelijm aangetroffen, maar heeft hij wel een sterk vermoeden dat zich deze achter de tegels bevindt. Let op bij werken aan deze plaatsen. Faiancelijm kon vroeger asbesthoudend zijn. Een bijkomend onderzoek word aangeraden indien er werken gepland zijn.

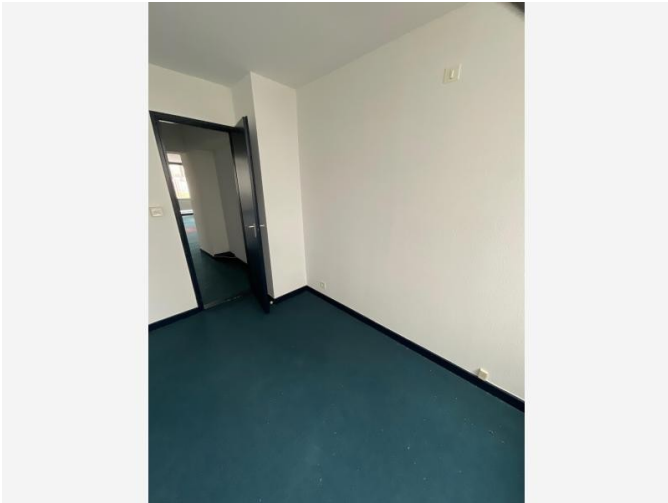
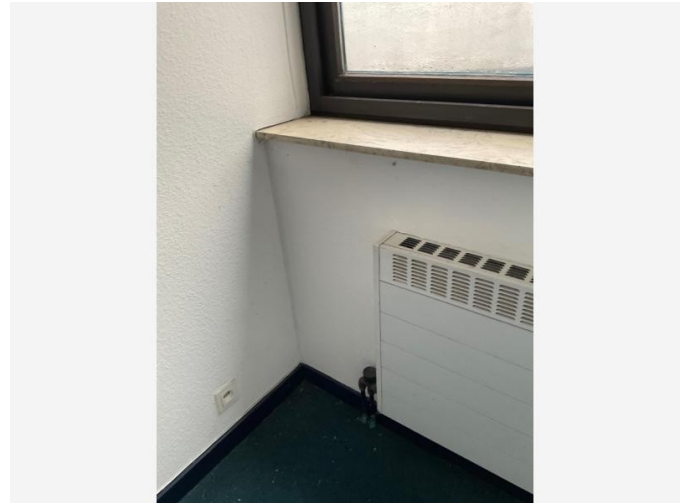
## Fiche 3: pleisterwerk wanden

Geen asbest

| # | Type | Referentie | Resultaat |
|---|---|---|---|
| 3.1 | Mengmonster | mm01 | Geen asbest |

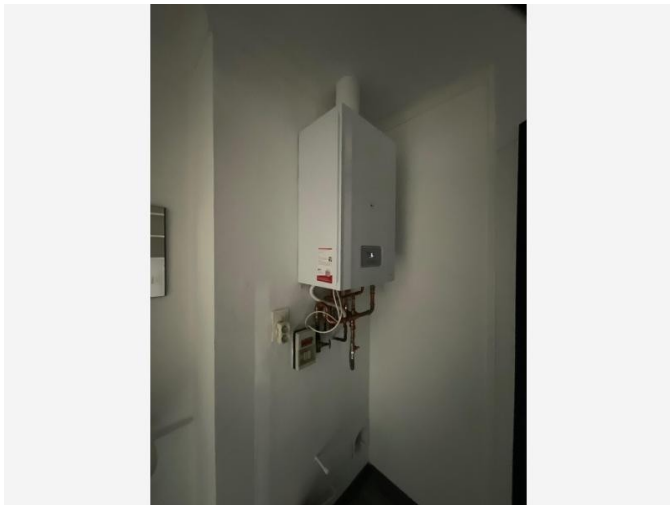
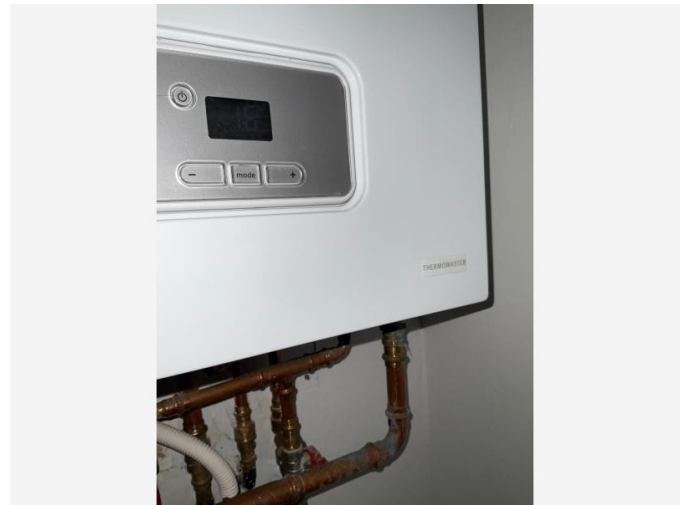
### Fiche 4: Ketel van na 2001

| Beschrijving | Notitie | Terug te vinden op plannen |
|---|---|---|
| Fiche 4: Ketel van na 2001 | Deze ketel is van na 2001 en kan dus geen asbest verdachte materialen bevatten. | - |
