# Asbestinventarisatetest

Eggelbroek 22, 3118 Rotselaar

Attestnummer : 20230825-000205.000

**Niet-asbestveilig**

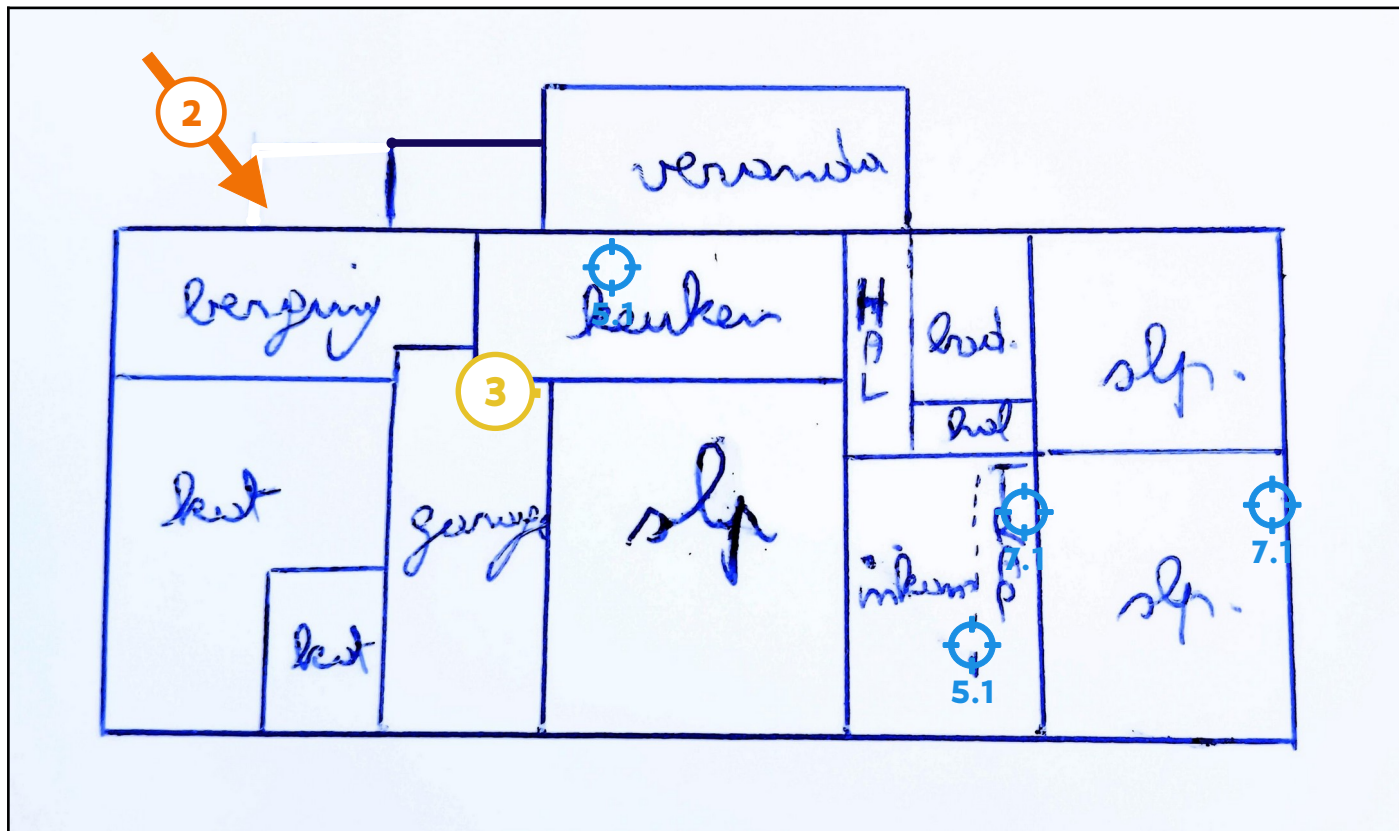
## Plan 1.1: Hoofdgebouw gelijkvloers

| Beschrijving | Type | Actie |
|---|---|---|
| 2. Rookgaskanaal | Asbestmateriaal | Verwijderen |
| 3. Bakeliet elektriciteitskast | Asbestmateriaal | Zorgvuldig beheren |

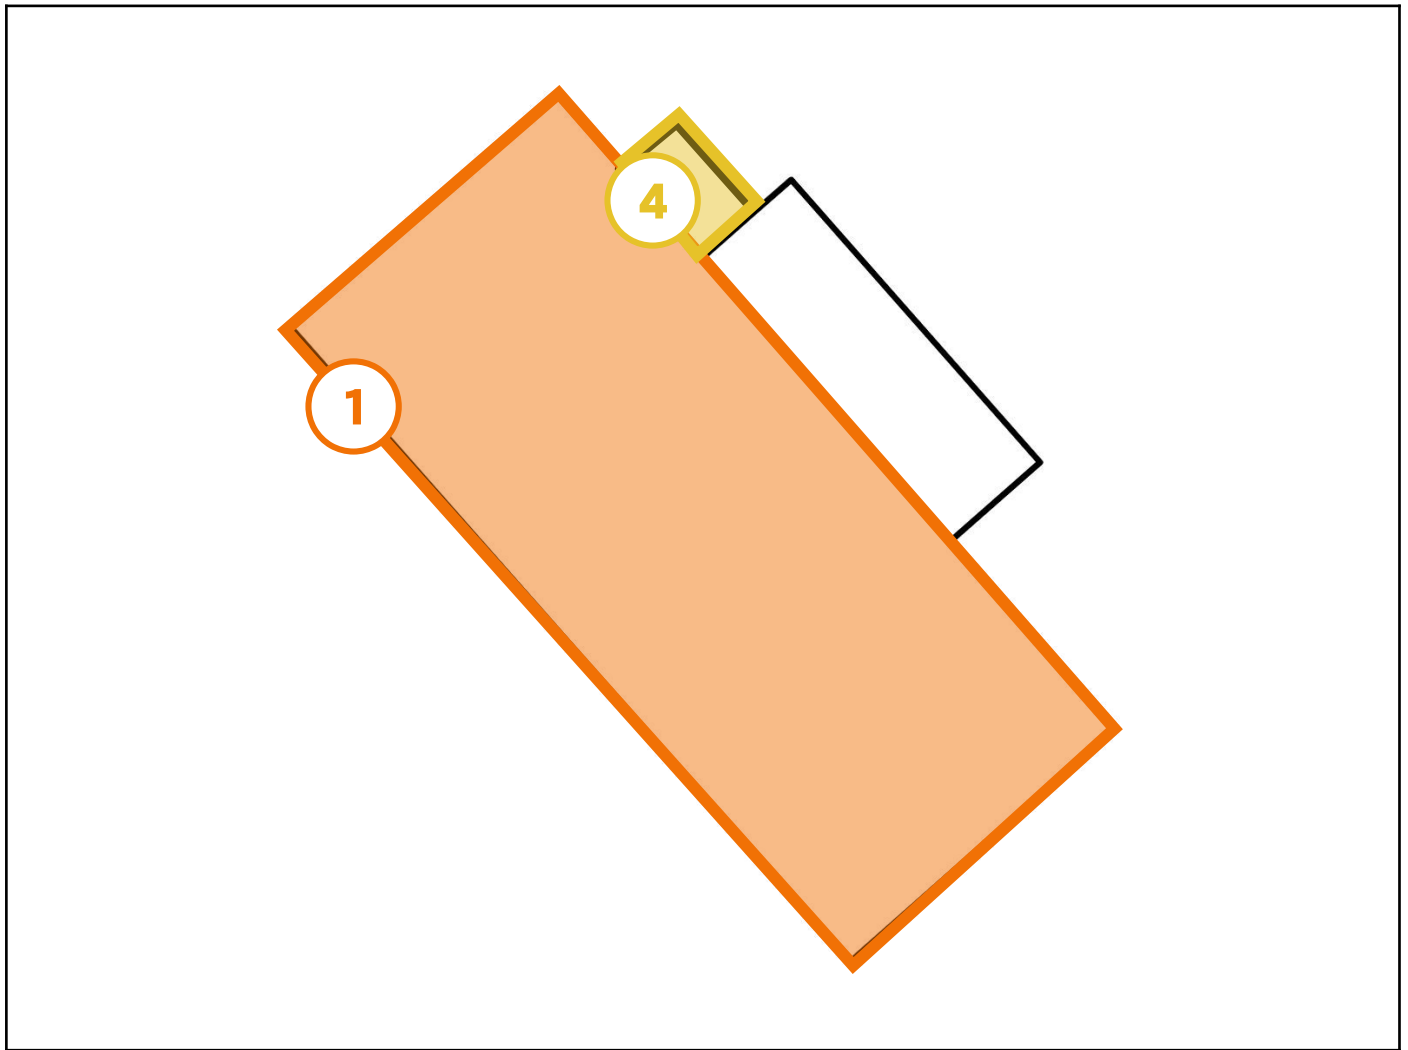
## Plan 1.3: Hoofdgebouw dak

| Beschrijving | Type | Actie |
|---|---|---|
| 1. Leien dak | Asbestmateriaal | Verwijderen |
| 4. Roofing | Asbestmateriaal | Zorgvuldig beheren |

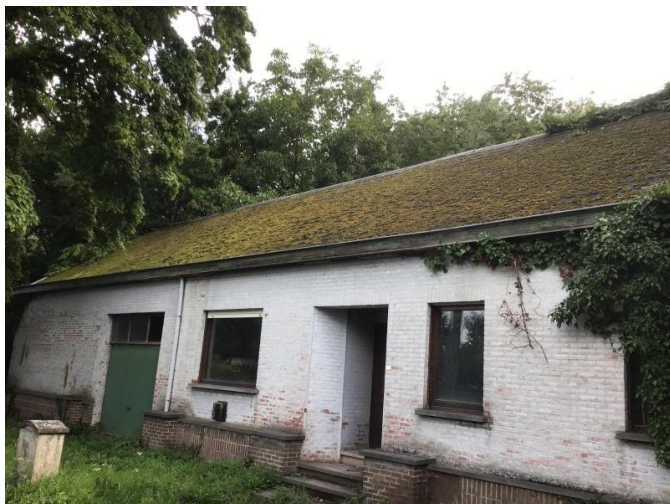
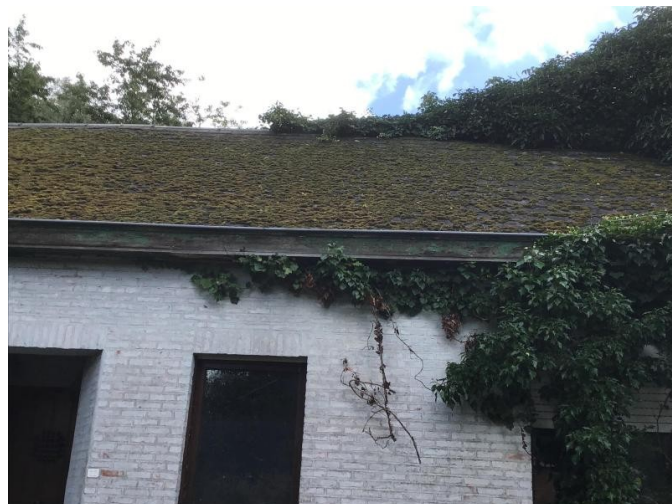
Het asbestmateriaal valt onder de mijlpaal van 2034.

| Eindbeoordeling materiaalrisico | Verhoogd materiaalrisico en/of verhoogde kans op vezelvrijgave |

| Asbestsoort (vezeltype) | Crocidoliet aanwezig |
| Toestand van het materiaal | Matig beschadigd, matig verweerd |

| Beschrijving | Leien dak |

Verwijderen

- Zorg voor een veilig beheer. Vermijd het beschadigen van het asbestmateriaal. Controleer de toestand jaarlijks op wijzigingen.

- Eenvoudige handelingen: mag via doe-het-zelf of door werknemer(s) met opleidingsattest eenvoudige handelingen  
Voor dakleien voorziet de wet geen verplichting om deze asbestverdachte toepassing te laten verwijderen door een firma met een opleidingsattest eenvoudige handelingen. U mag, in principe, ongeacht beschadigingen of vrije asbestvezels, deze asbesttoepassing zelf verwijderen met inachtneming van de nodige veiligheidsmaatregelen om uzelf en uw omgeving te beschermen. Een beschadigde asbesttoepassing in slechte staat kan makkelijk verder breken of vergruizen. Er komen dan schadelijke asbestvezels vrij die ingeademd kunnen worden. De verwijdering van het materiaal moet met de nodige zorg en veiligheidsvoorzieningen gebeuren. U mag enkel een beschadigde of verweerde asbesttoepassing verwijderen indien :

1. leien mogen niet breken of beschadigd worden (nooit gooien of breken)
2. besproei de leien met speciaal fixeermiddel (per keer +- 5m<sup>2</sup>)
3. bevestigingsnagel lei losmaken d.m.v. klauwhamer met blokje hout eronder om beschadiging te vermijden
4. leien één voor één losmaken
5. leien één voor één voorzichtig stapelen in een asbestafvalzak (niet breken)
6. met het asbestafval kunt u terecht op het recyclagepark of bij een geregistreerde asbestinzamelaar

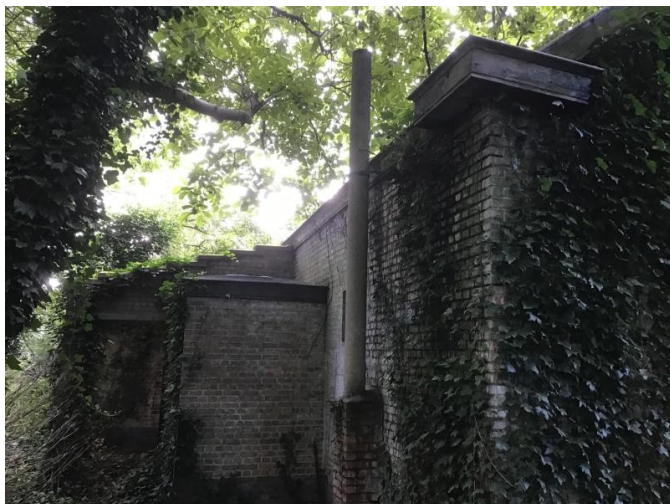
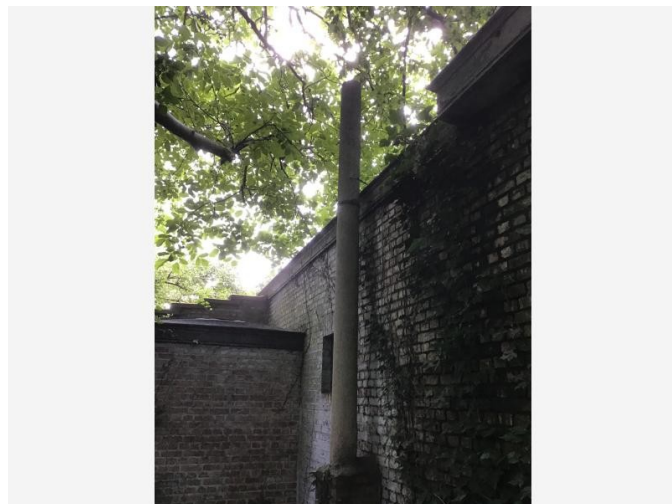
Het asbestmateriaal valt onder de mijlpaal van 2034.

| Eindbeoordeling materiaalarisico | Laag materiaalarisico en/of verlaagde kans op vezelvrijgave |

| Asbestsoort (vezeltype) | Crocidoliet aanwezig |
| Toestand van het materiaal | Onbeschadigd, niet verweerd |

| Beschrijving | Rookgaskanaal |

Verwijderen

- Zorg voor een veilig beheer. Vermijd het beschadigen van het asbestmateriaal. Controleer de toestand jaarlijks op wijzigingen.

- Eenvoudige handelingen: mag via doe-het-zelf of door werknemer(s) met opleidingsattest eenvoudige handelingen  
Voor een asbesthoudend rookafvoerkanaal voorziet de wet geen verplichting om deze asbesthoudende toepassing te laten verwijderen door een firma met een opleidingsattest eenvoudige handelingen. U mag, in principe, ongeacht beschadigingen of vrije asbestvezels, deze asbesttoepassing zelf verwijderen met inachtneming van de nodige veiligheidsmaatregelen om uzelf en uw omgeving te beschermen. Een beschadigde asbesttoepassing in slechte staat kan makkelijk verder breken of vergruizen. Er komen dan schadelijke asbestvezels vrij die ingeademd kunnen worden.

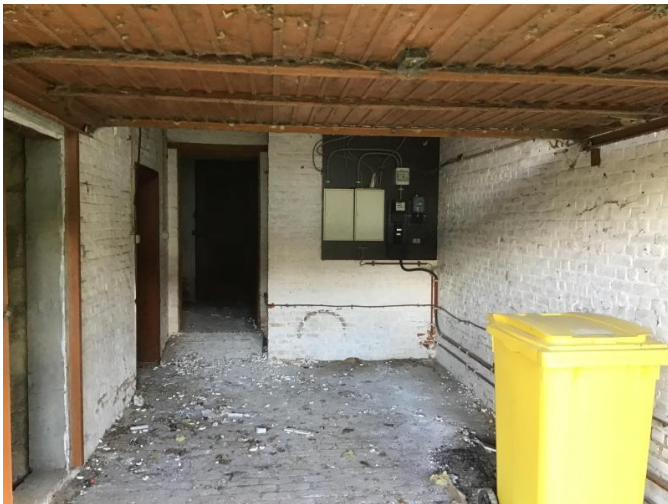
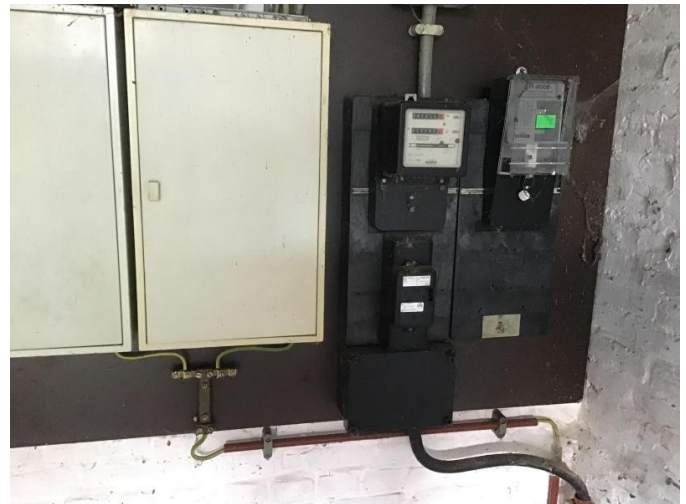
Het asbestmateriaal valt onder de mijlpaal van 2040.

| Eindbeoordeling materiaalrisico | Laag materiaalrisico en/of verlaagde kans op vezelvrijgave |

| Asbestsoort (vezeltype) | Crocidoliet aanwezig |
| Toestand van het materiaal | Onbeschadigd, niet verweerd |

| Beschrijving | Bakeliet elektriciteitskast |

Zorgvuldig beheren

- Zorg voor een veilig beheer. Vermijd het beschadigen van het asbestmateriaal. Controleer de toestand jaarlijks op wijzigingen.

- Eenvoudige handelingen: mag via doe-het-zelf of door werknemer(s) met opleidingsattest eenvoudige handelingen  
Voor bakeliet toepassingen voorziet de wet geen verplichting om deze asbestverdachte toepassing te laten verwijderen door een firma met een opleidingsattest eenvoudige handelingen. U mag indien het asbestverdachte materiaal volledig intact is en er geen vrije asbestvezels zichtbaar zijn, deze asbesttoepassing zelf verwijderen. Maatregelen nemen is hierbij verplicht om verspreiding en inademing van schadelijke asbestvezels tegen te gaan. Verplichte maatregelen bij de verwijdering:
  1. de materialen niet gooien, de materialen niet breken en de materialen in één stuk verwijderen
  2. de materialen opslaan in gesloten verpakkingen
  3. bij de werkzaamheden mogen geen minderjarigen of derden aanwezig zijn

4. gebruik maken van stofmasker type FFP3-mondmasker of gelijkwaardig
5. gebruik wegwerpovertrek en -handschoenen en afspoelbaar schoeisel
6. gebruik natte doeken om eventuele resten en stof weg te nemen

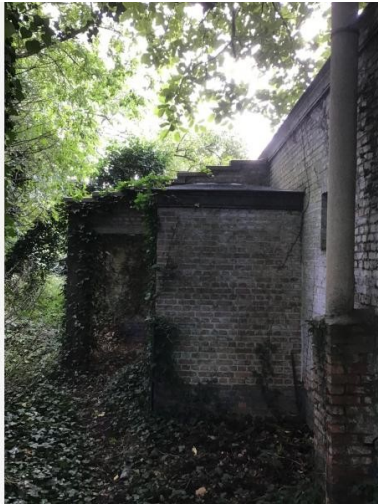
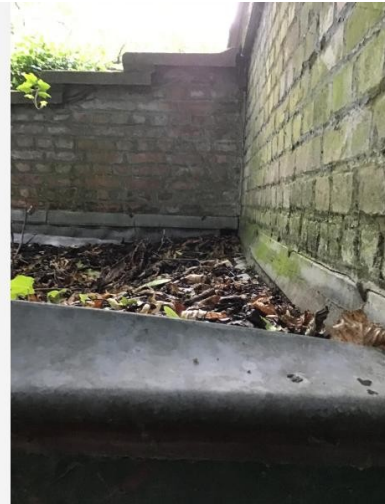
Het asbestmateriaal valt onder de mijlpaal van 2040.

| Eindbeoordeling materiaalarisico | Laag materiaalarisico en/of verlaagde kans op vezelvrijgave |

| Asbestsoort (vezeltype) | Crocidoliet aanwezig |
| Toestand van het materiaal | Licht beschadigd, licht verweerd. Intact materiaal type Pical – asbestboard of categorie III 'gebondenheid' |

| Beschrijving | Roofing |

Zorgvuldig beheren

- Zorg voor een veilig beheer. Vermijd het beschadigen van het asbestmateriaal. Controleer de toestand jaarlijks op wijzigingen.

- Eenvoudige handelingen: mag via doe-het-zelf of door werknemer(s) met opleidingsattest eenvoudige handelingen  
Voor roofing voorziet de wet geen verplichting om deze asbestverdachte toepassing te laten verwijderen door een firma met een opleidingsattest eenvoudige handelingen. U mag, in principe, ongeacht beschadigingen of vrije asbestvezels, deze asbesttoepassing zelf verwijderen met inachtneming van de nodige veiligheidsmaatregelen om uzelf en uw omgeving te beschermen. Een beschadigde asbesttoepassing in slechte staat kan makkelijk verder breken of vergruizen. Er komen dan schadelijke asbestvezels vrij die ingeademd kunnen worden.

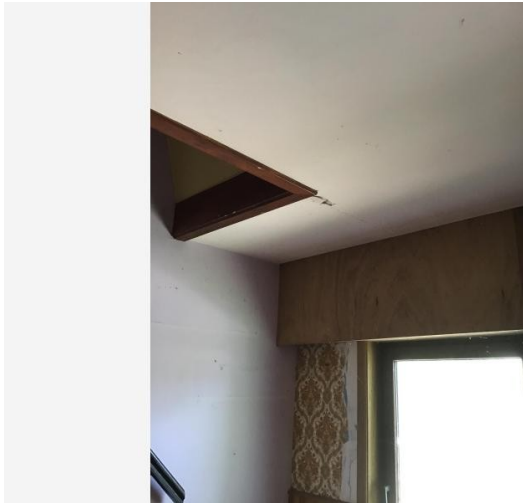
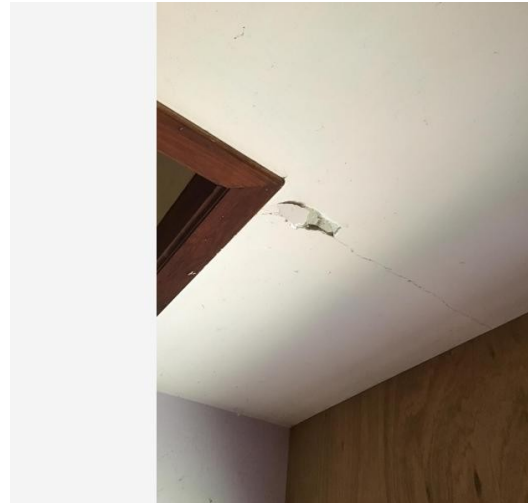
## Fiche 5: Pleister plafond

Geen asbest

| # | Type | Referentie | Resultaat |
|---|---|---|---|
| 5.1 | Mengmonster | MM02 | Geen asbest |

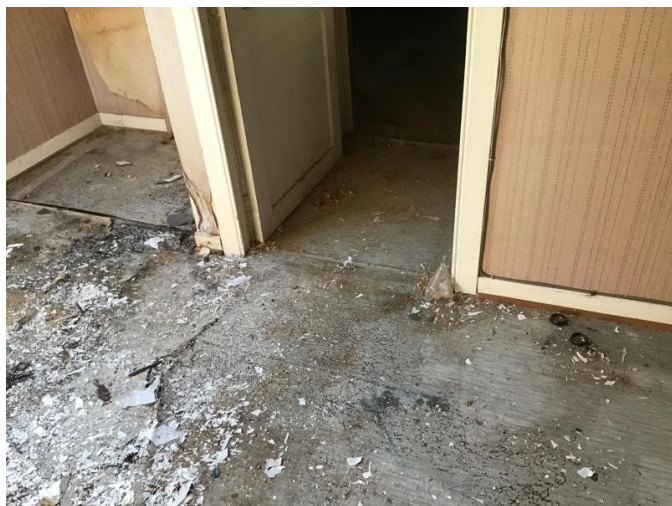
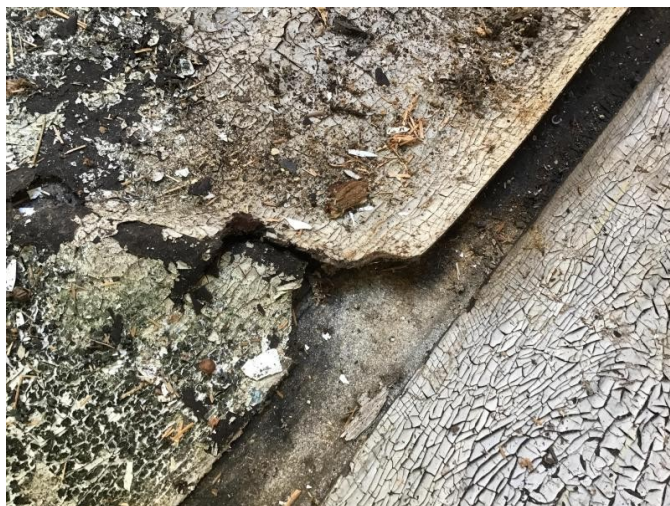
## Fiche 6: Vloerzeil

Geen asbest

| # | Type | Referentie | Resultaat |
|---|---|---|---|
| 6.1 | Puntmonster | MM03 | Geen asbest |

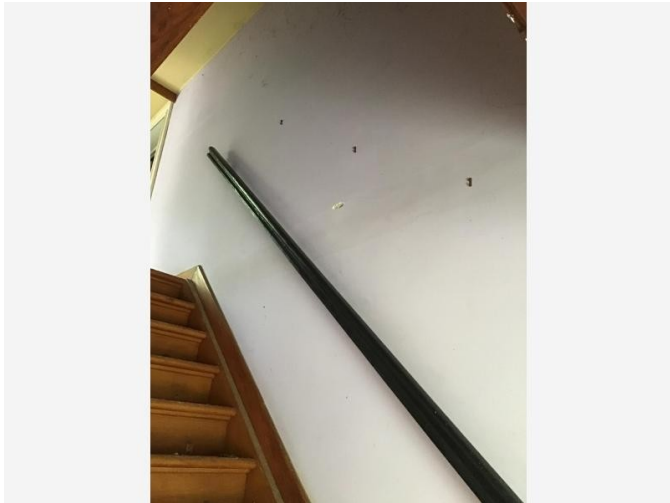
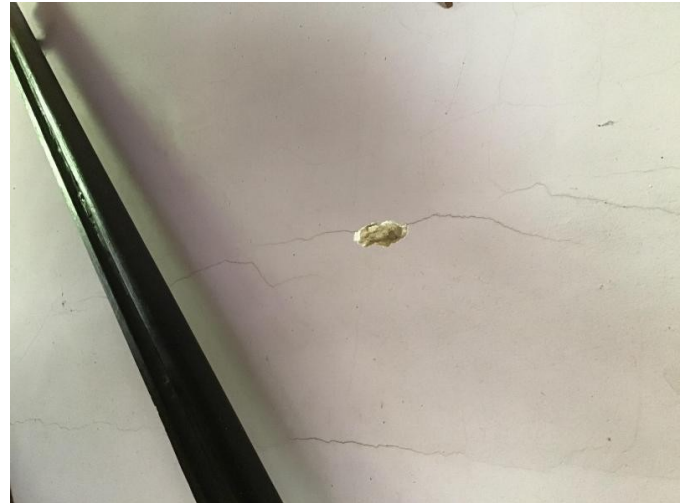
Geen asbest

| # | Type | Referentie | Resultaat |
|---|---|---|---|
| 7.1 | Mengmonster | MM01 | Geen asbest |

| Beschrijving | Pleister muur |
