# Asbestinventarisatattest

Beekveldrede 5, 9340 Lede

Attestnummer : 20251126-000108.000

Uitgegeven op : 26.11.2025

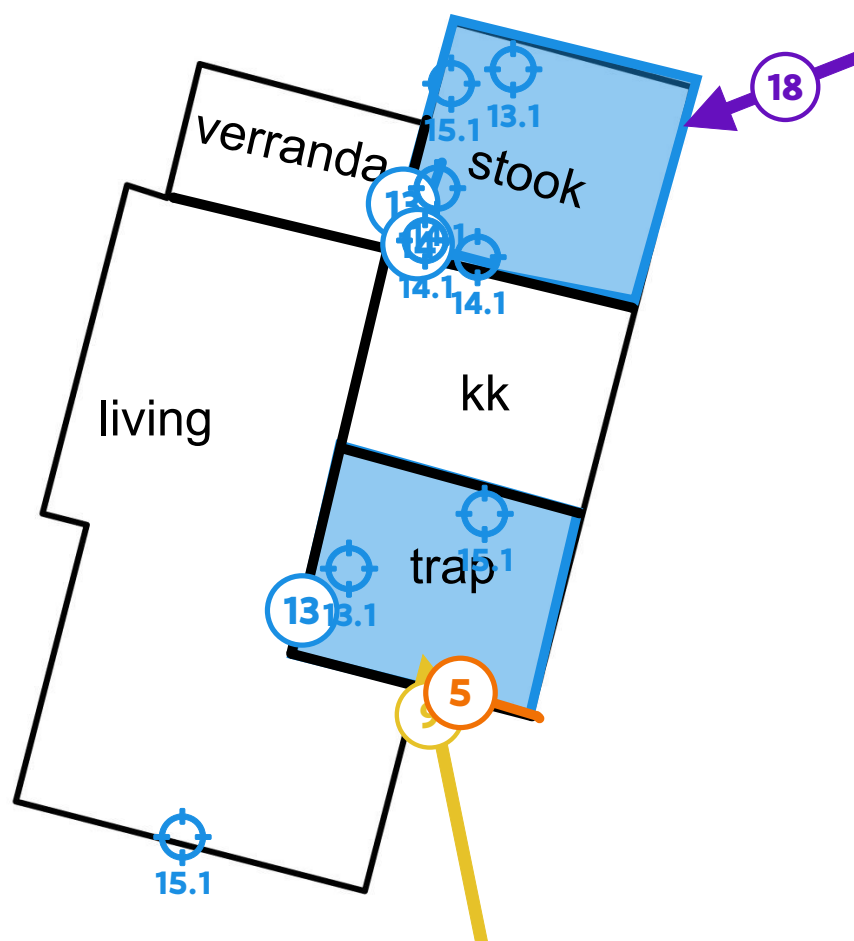
## Plan 1.1: Hoofdgebouw plan gvl

| Beschrijving | Type | Actie |
|---|---|---|
| 5. inlegpaneel type glasal | Asbestmateriaal | Verwijderen |
| 9. bakeliet zekeringkast | Asbestmateriaal | Zorgvuldig beheren |

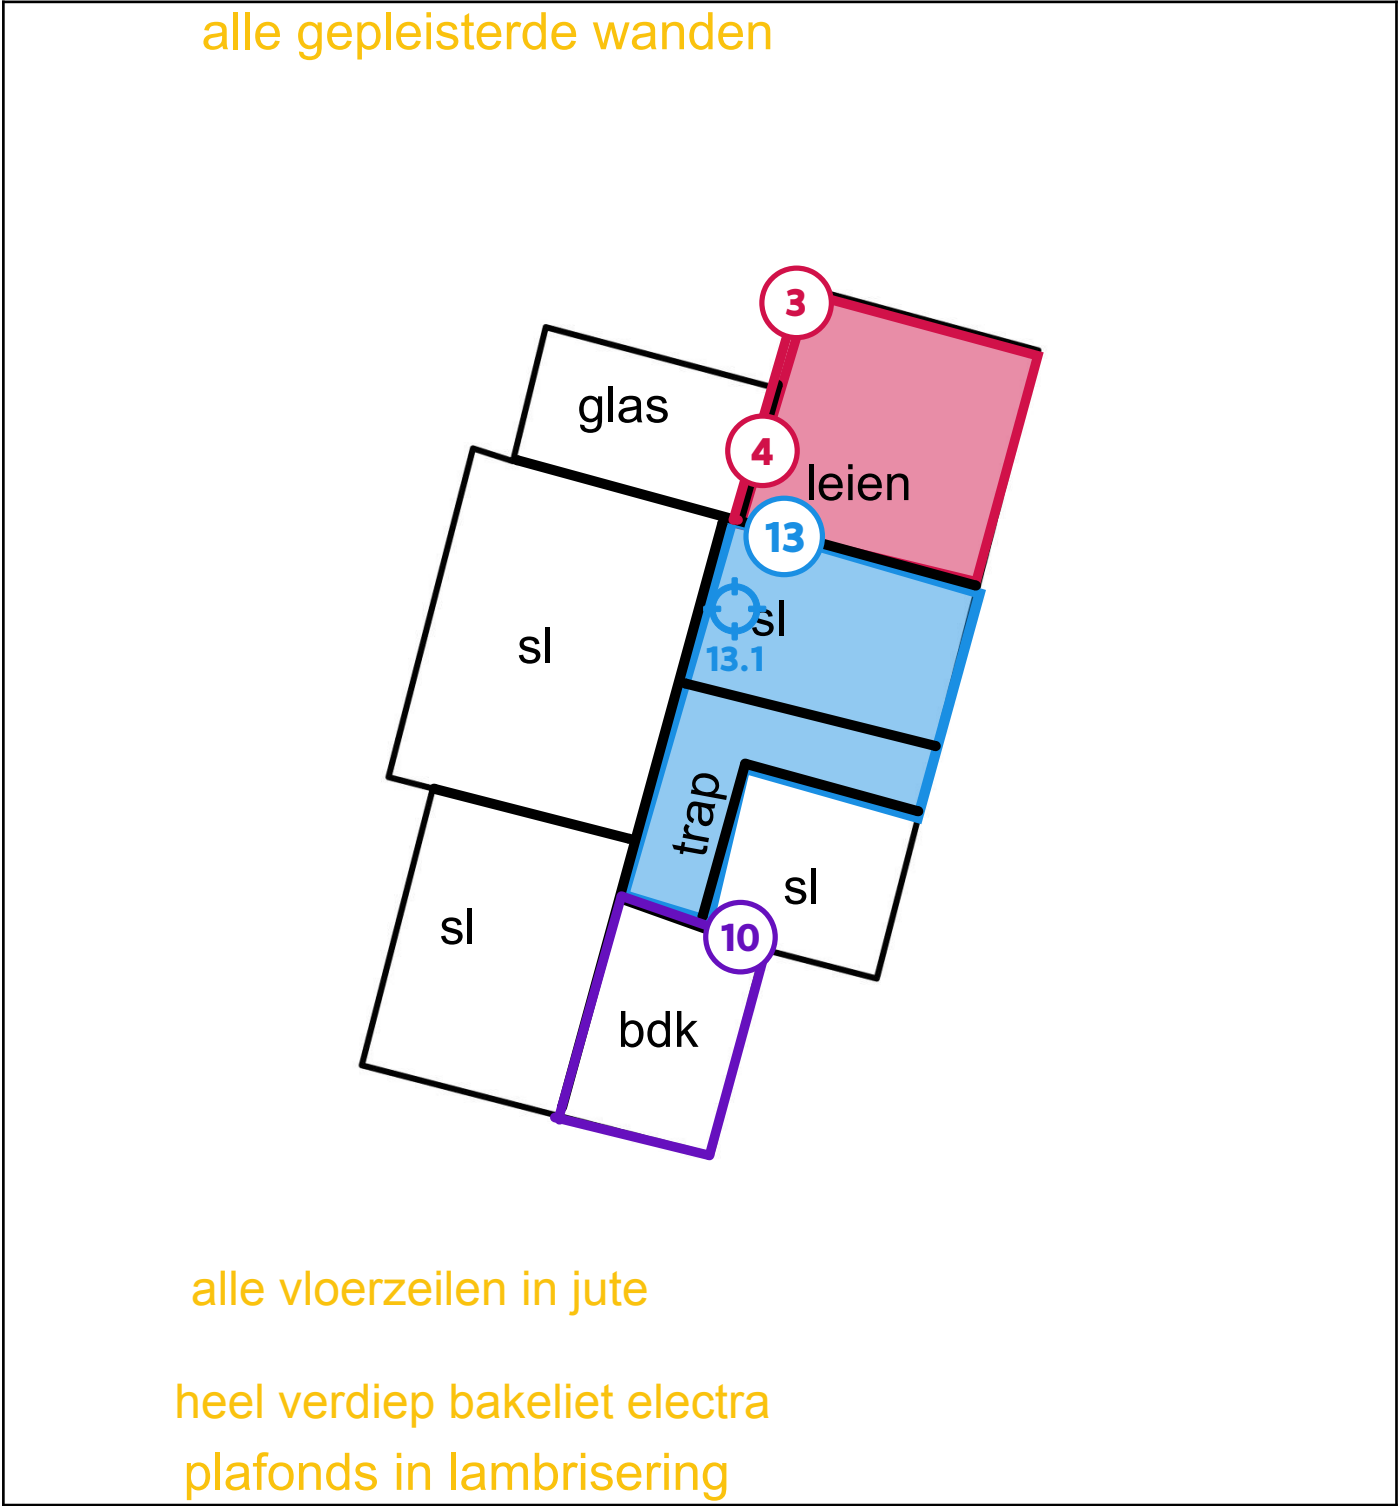
Plan 1.2: Hoofdgebouw plan 1e

| Beschrijving | Type | Actie |
|---|---|---|
| 3. Sediment en slib in goot | Asbestmateriaal | Dringend verwijderen |

| 4. leien dak | Asbestmateriaal | Dringend verwijderen |
| 7. Bakeliet electra | Asbestmateriaal | Zorgvuldig beheren |

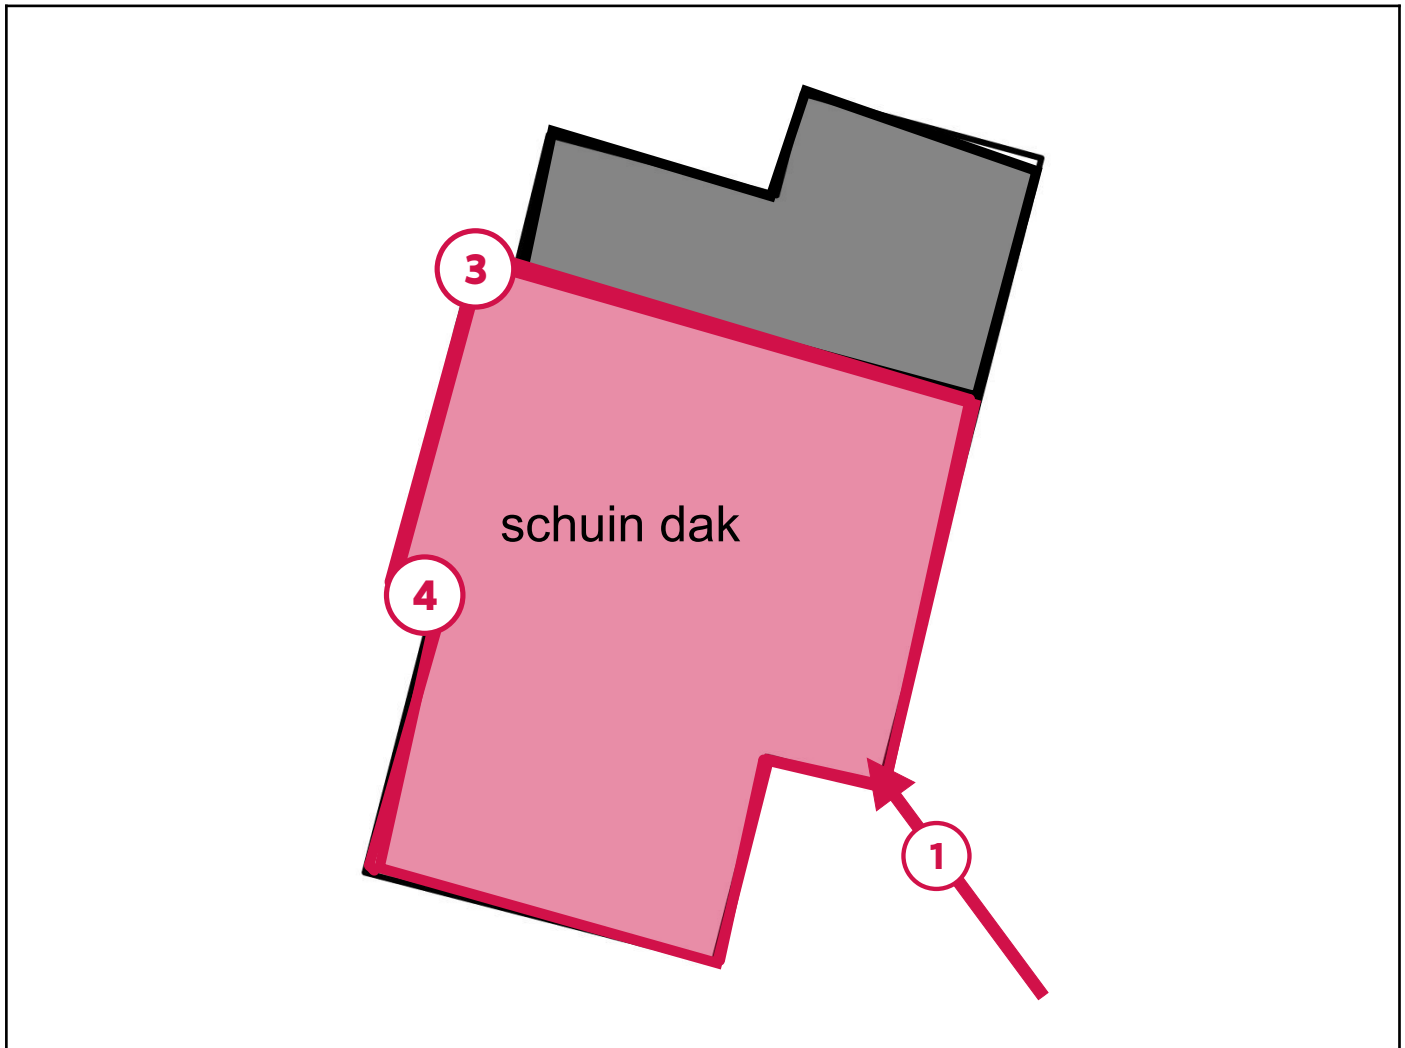
## Plan 1.3: Hoofdgebouw plan dak

| Beschrijving | Type | Actie |
|---|---|---|
| 1. Asbest cement rookgaskanaal | Asbestmateriaal | Dringend verwijderen |
| 3. Sediment en slib in goot | Asbestmateriaal | Dringend verwijderen |
| 4. leien dak | Asbestmateriaal | Dringend verwijderen |

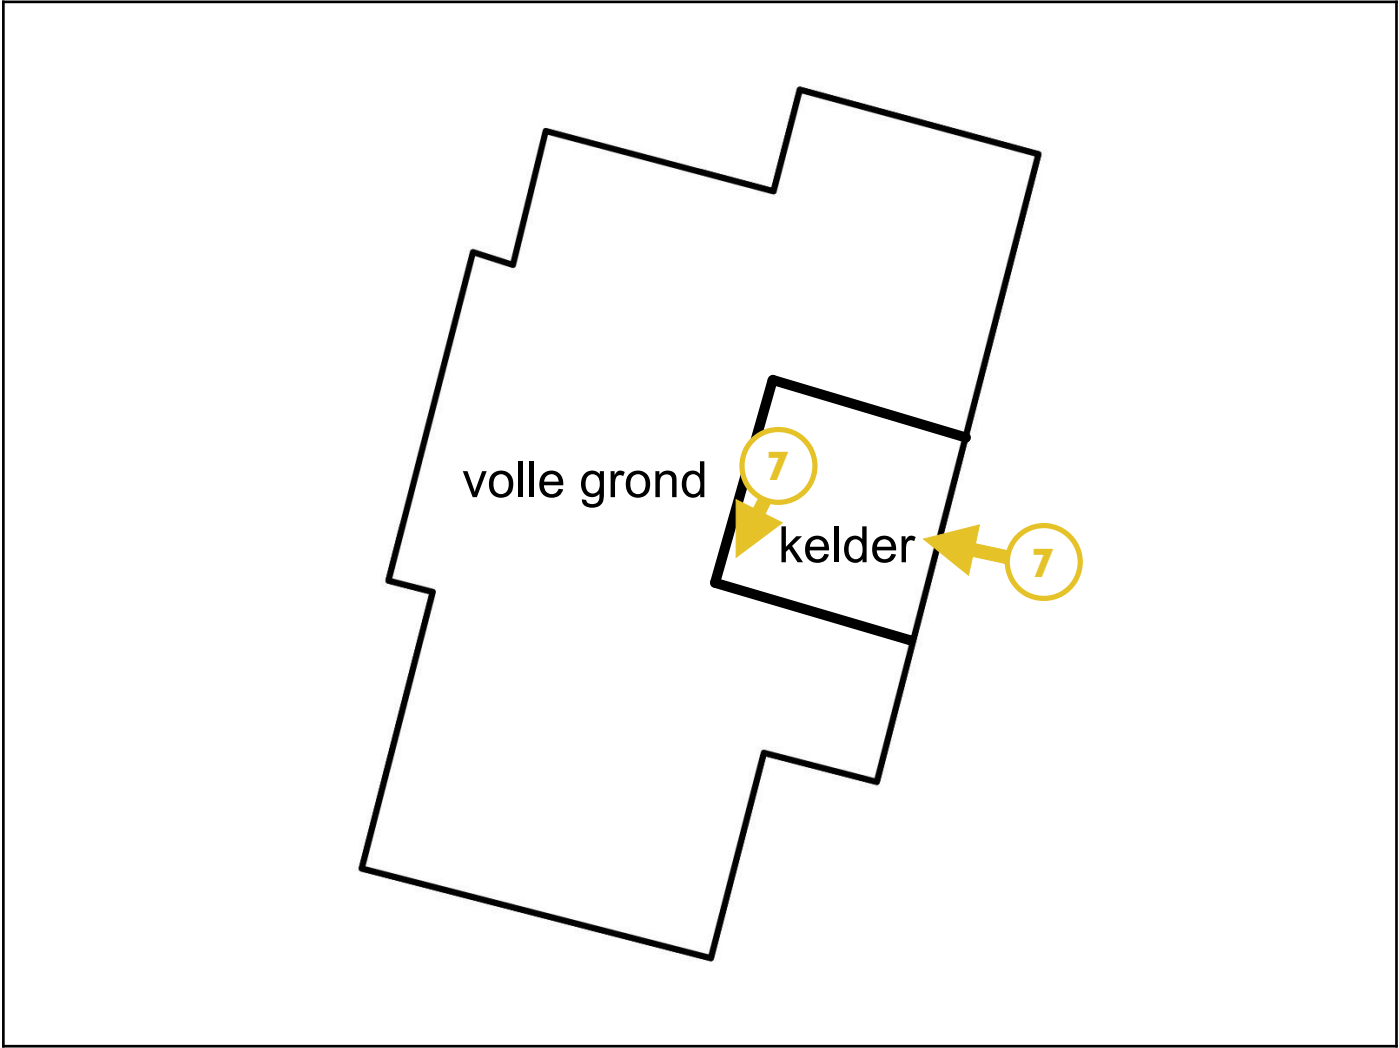
# Plan 1.4: Hoofdgebouw plan kelder

| Beschrijving | Type | Actie |
|---|---|---|
| 7. Bakeliet electra | Asbestmateriaal | Zorgvuldig beheren |

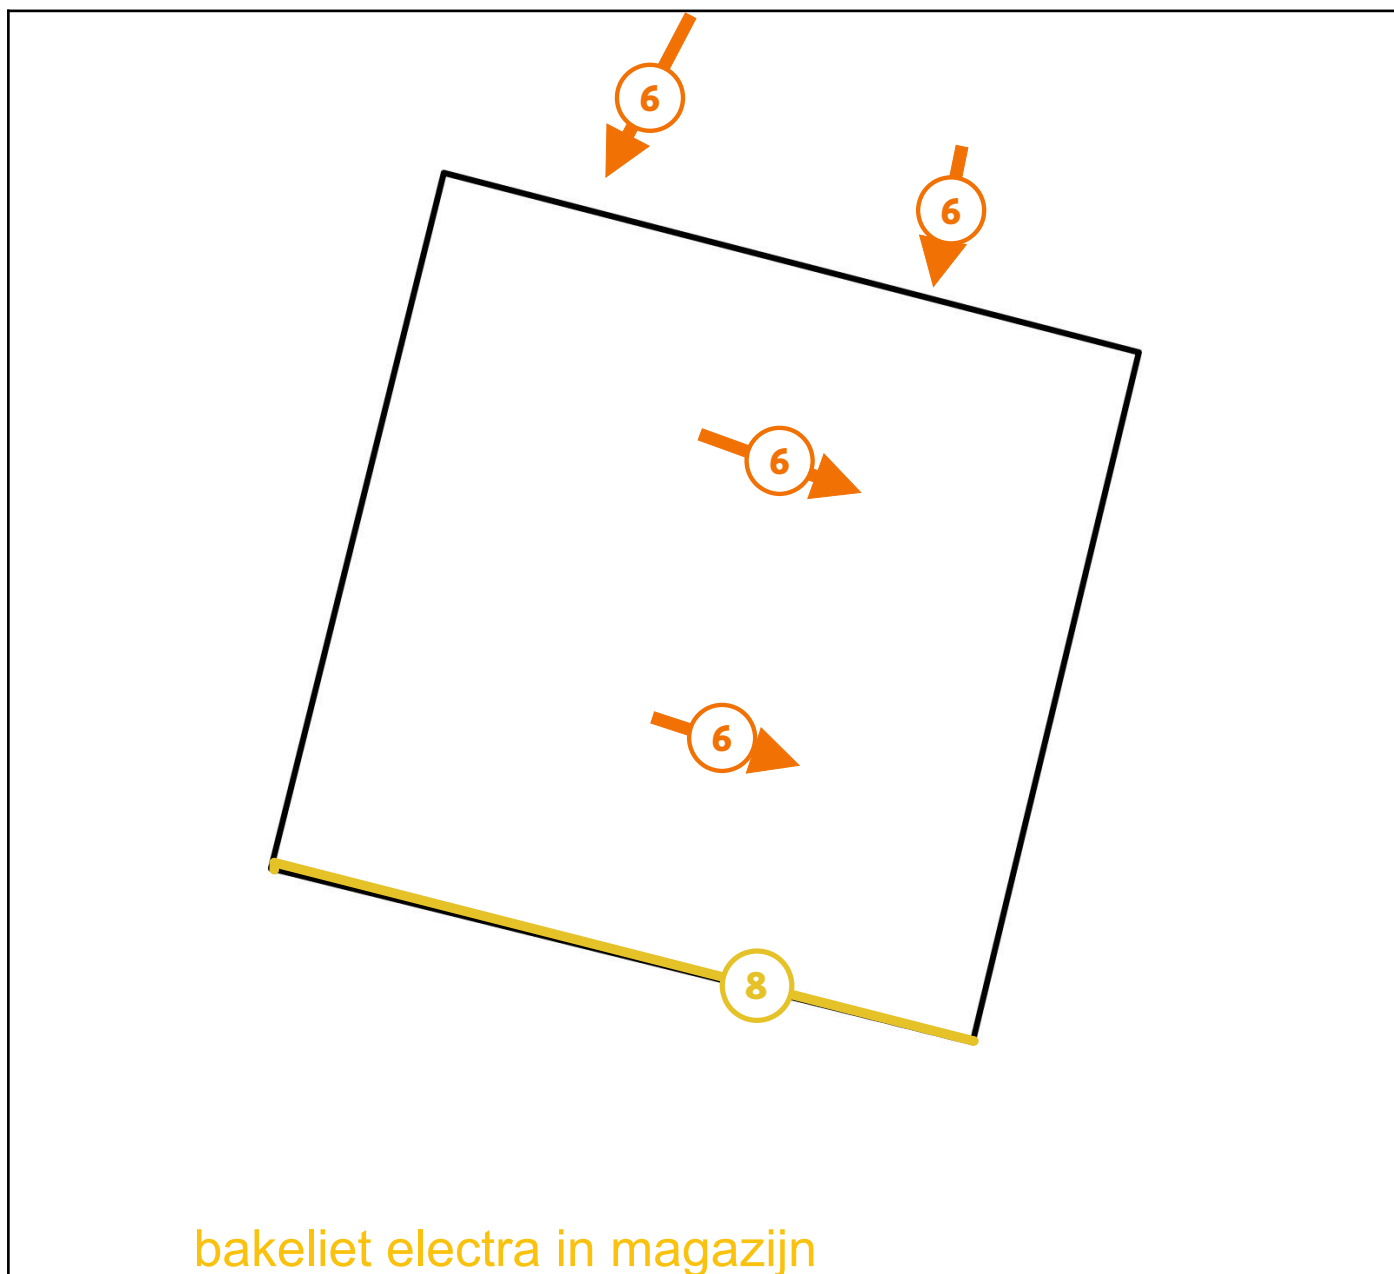
## Plan 2.1: magazijn plan gvl

| Beschrijving | Type | Actie |
|---|---|---|
| 6. asbest cement verloren bekisting | Asbestmateriaal | Verwijderen |
| 7. Bakeliet electra | Asbestmateriaal | Zorgvuldig beheren |
| 8. mastiek alu ramen | Asbestmateriaal | Zorgvuldig beheren |

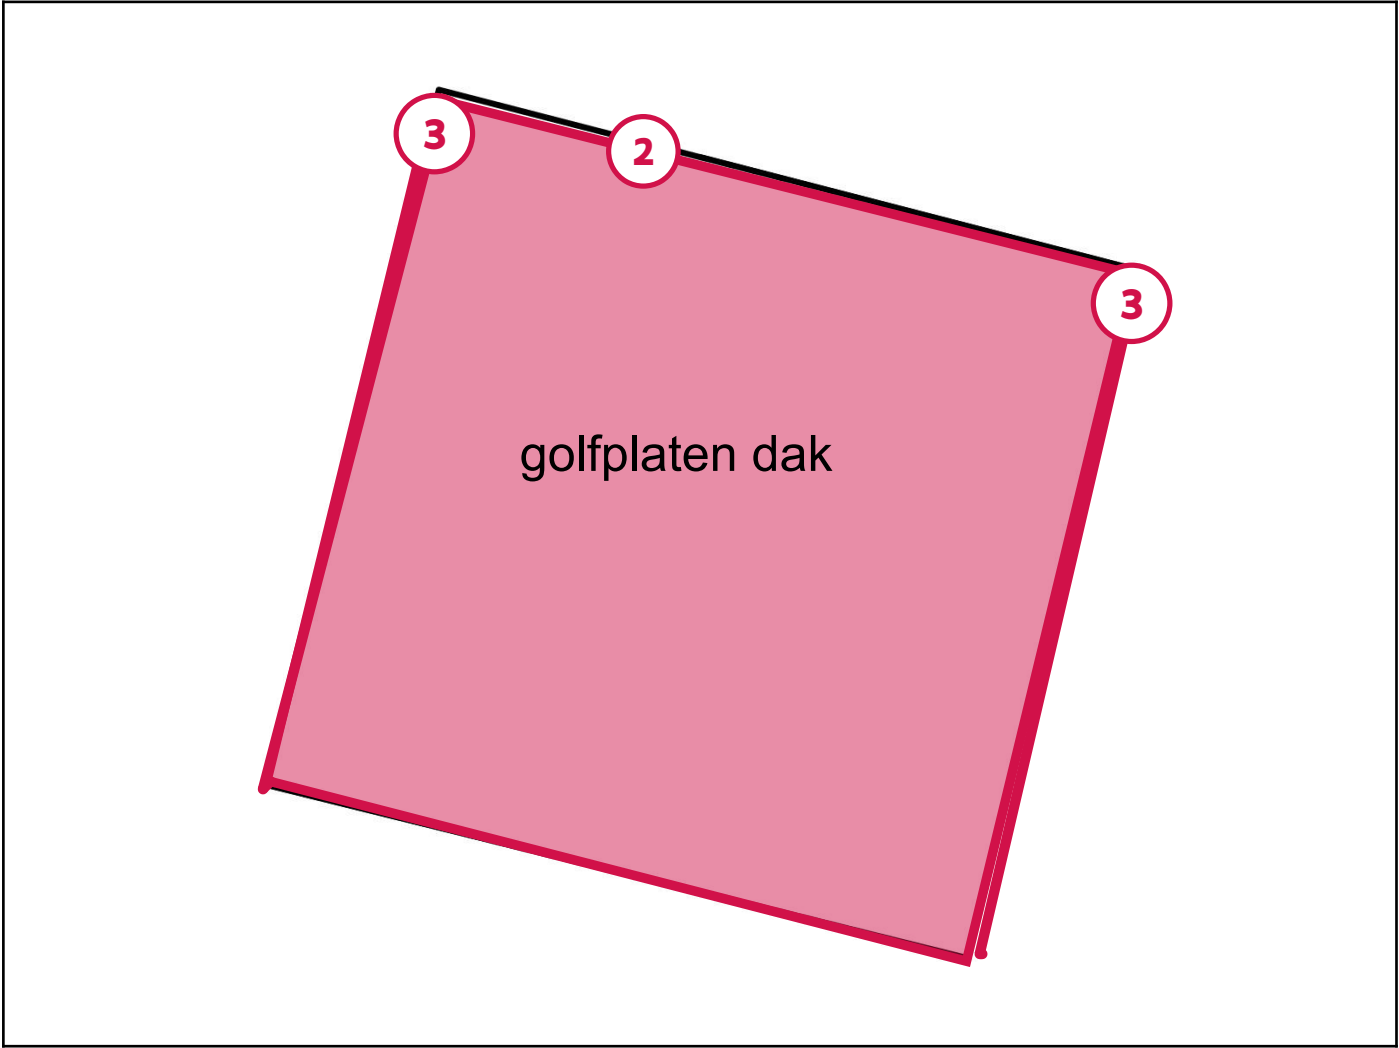
## Plan 2.2: magazijn plan dak

| Beschrijving | Type | Actie |
|---|---|---|
| 2. golfplaten dak | Asbestmateriaal | Dringend verwijderen |
| 3. Sediment en slib in goot | Asbestmateriaal | Dringend verwijderen |

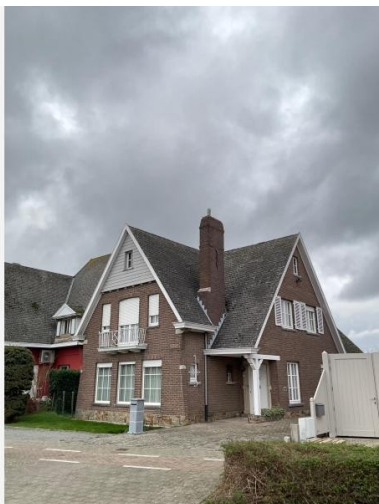
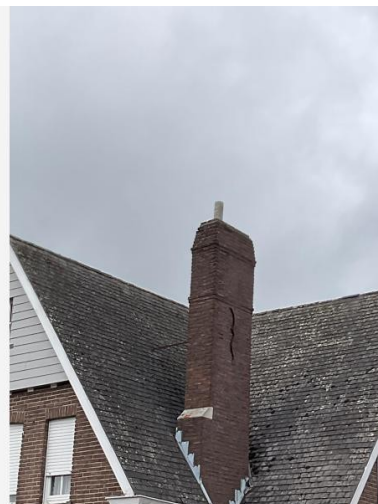
Het asbestmateriaal valt onder de mijlpaal van 2034.

**Dringend verwijderen**

| Eindbeoordeling materiaalrisico | Hoog materiaalrisico en/of hoge kans op vezelvrijgave |

| Gebondenheid | Categorie 1: hechtgebonden in oorsprong |
| Asbestsoort (vezeltype) | Crocidoliet aanwezig |
| Toestand van het materiaal | Matig beschadigd, matig verweerd |

| Beschrijving | Asbest cement rookgaskanaal |

- Zorg voor een veilig beheer. Vermijd het beschadigen van het asbestmateriaal. Controleer de toestand jaarlijks op wijzigingen.
- Voer bijkomende staalname(s) uit.

- Eenvoudige handelingen: mag via doe-het-zelf of door werknemer(s) met opleidingsattest eenvoudige handelingen  
Bij het uitvoeren van eenvoudige handelingen, zoals toegestaan via doe-het-zelfmethoden of door werknemers met een opleidingsattest, is het gebruik van de juiste persoonlijke beschermingsmiddelen (PBM's) verplicht om blootstelling aan asbestvezels te voorkomen. Wij adviseren echter om asbest te laten verwijderen door een werknemer met opleidingscertificaat. Maar het is ook toegestaan via de doe-het-zelfmethode, mits de juiste voorzorgsmaatregelen en PBM's in acht worden genomen. De te gebruiken PBMs zijn:
  - FFP3-mondmasker of halfgelaatsmasker met P3 filter
  - wegwerpoverall (Tyvek CATIII, type 5 en 6)

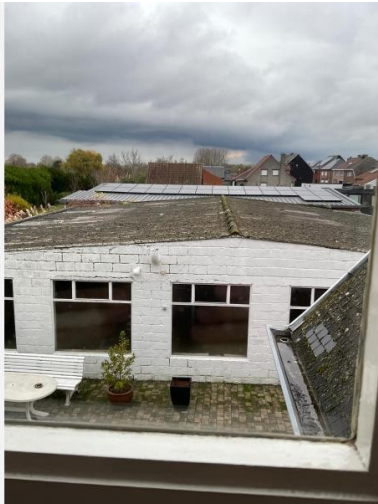
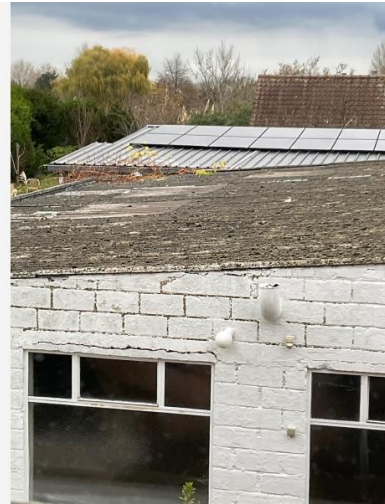
Het asbestmateriaal valt onder de mijlpaal van 2034.

**Dringend verwijderen**

| Eindbeoordeling materiaalrisico | Hoog materiaalrisico en/of hoge kans op vezelvrijgave |

| Asbestsoort (vezeltype) | Crocidoliet aanwezig |
| Toestand van het materiaal | Matig beschadigd, matig verweerd |

| Beschrijving | golfplaten dak |

- Zorg voor een veilig beheer. Vermijd het beschadigen van het asbestmateriaal. Controleer de toestand jaarlijks op wijzigingen.
- Hemelwater dat afspoelt van asbestcement daken of gevels kan asbestdeeltjes bevatten. Gebruik het enkel voor gesloten circuits (bv. spoelen toiletten). Reinig na het vervangen van het dak of de gevel de dakgoten en regenwaterput of -ton om asbesthoudend sediment of slib te verwijderen
- Voer bijkomende staalname(s) uit.

- Eenvoudige handelingen: mag via doe-het-zelf of door werknemer(s) met opleidingsattest eenvoudige handelingen  
Bij het uitvoeren van eenvoudige handelingen, zoals toegestaan via doe-het-zelfmethoden of door werknemers met een opleidingsattest, is het gebruik van de juiste persoonlijke beschermingsmiddelen (PBM's) verplicht om blootstelling aan asbestvezels te voorkomen. Wij adviseren echter om asbest te laten verwijderen door een werknemer met opleidingscertificaat. Maar het is ook toegestaan via de doe-het-zelfmethode, mits de juiste voorzorgsmaatregelen en PBM's in acht worden genomen. De te gebruiken PBMs zijn:

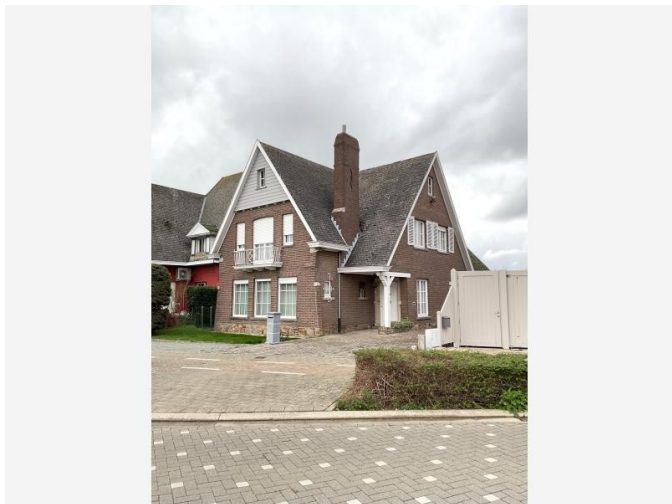
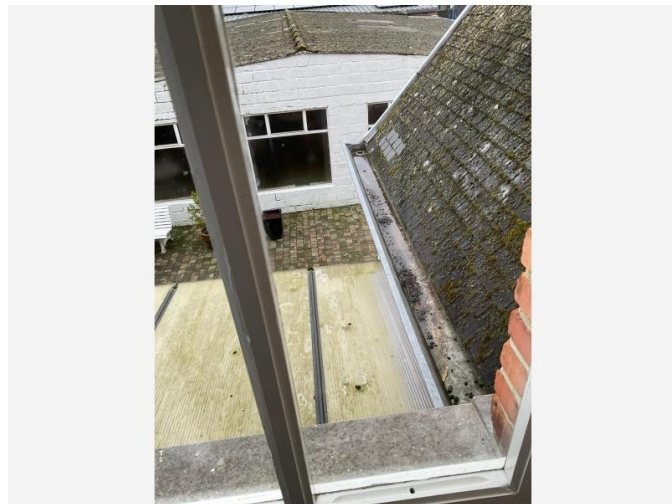
Het asbestmateriaal valt onder de mijlpaal van 2040.

**Dringend verwijderen**

| Beschrijving | Sediment en slib in goot |
| Type resten (contaminatie) | <ul style="list-style-type: none"><li>• Stof, deeltjes &lt; 4 mm, flinters, gruis (vermengd in materiaal)</li></ul> |
| Gebondenheid resten | Niet hecht |

- Verwijder het asbestafval.
- Voer bijkomende staalname(s) uit.

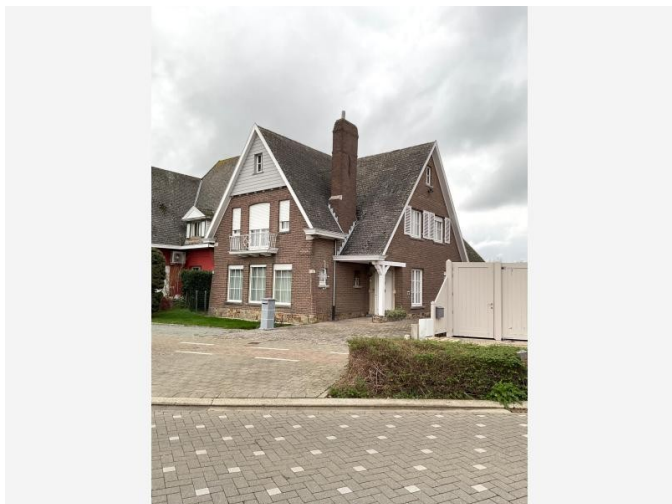
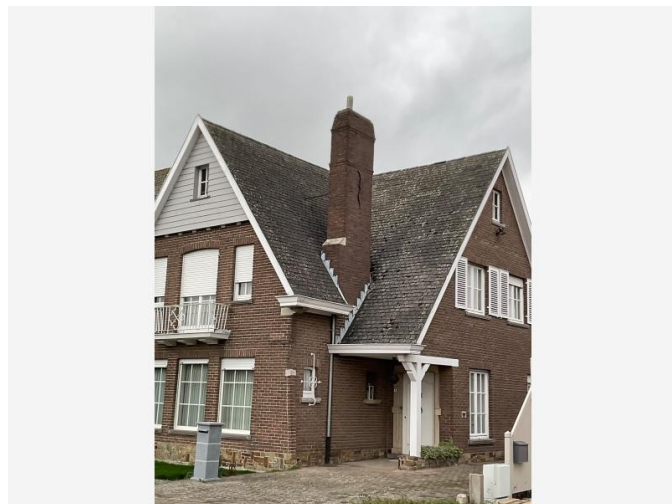
Het asbestmateriaal valt onder de mijlpaal van 2034.

**Dringend verwijderen**

- Zorg voor een veilig beheer. Vermijd het beschadigen van het asbestmateriaal. Controleer de toestand jaarlijks op wijzigingen.
- Hemelwater dat afspoelt van asbestcement daken of gevels kan asbestdeeltjes bevatten. Gebruik het enkel voor gesloten circuits (bv. spoelen toiletten). Reinig na het vervangen van het dak of de gevel de dakgoten en regenwaterput of -ton om asbesthoudend sediment of slib te verwijderen
- Voer bijkomende staalname(s) uit.

- Eenvoudige handelingen: mag via doe-het-zelf of door werknemer(s) met opleidingsattest eenvoudige handelingen  
Bij het uitvoeren van eenvoudige handelingen, zoals toegestaan via doe-het-zelfmethoden of door werknemers met een opleidingsattest, is het gebruik van de juiste persoonlijke beschermingsmiddelen (PBM's) verplicht om blootstelling aan asbestvezels te voorkomen. Wij adviseren echter om asbest te laten verwijderen door een werknemer met opleidingscertificaat. Maar het is ook toegestaan via de doe-het-zelfmethode, mits de juiste voorzorgsmaatregelen en PBM's in acht worden genomen. De te gebruiken PBMs zijn:

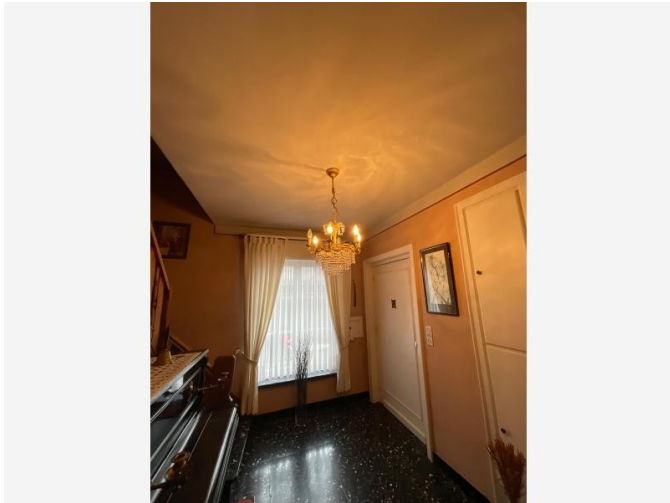
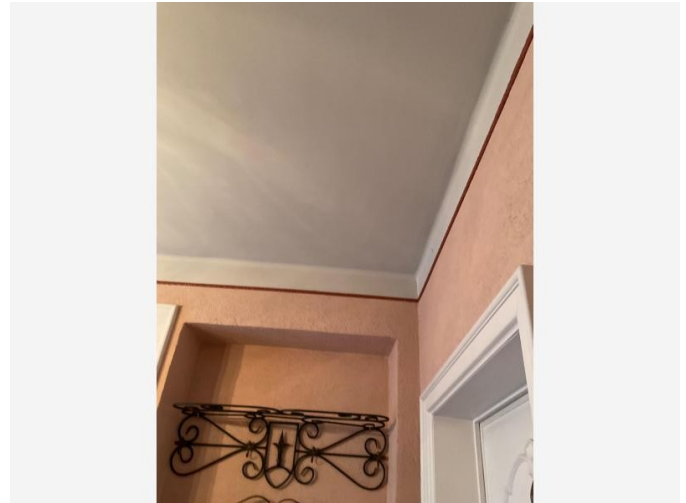
## Fiche 13: pleisterwerk plafond

Geen asbest

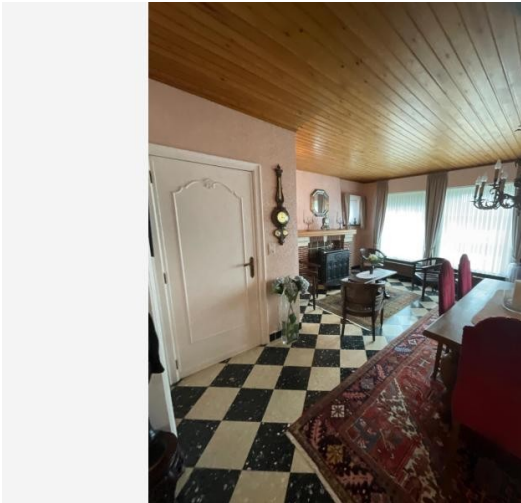
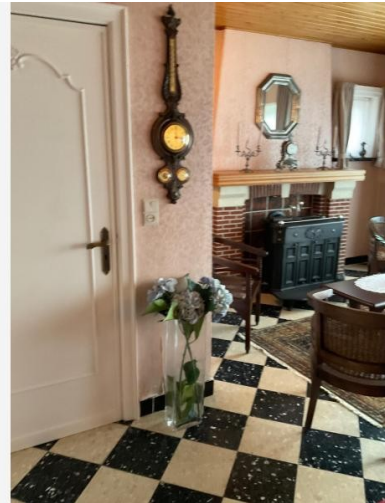
## Fiche 15: pleisterwerk wanden

Geen asbest
