# Asbestinventarisatetest

Kapelweg 227, 2300 Turnhout

Attestnummer : 20251121-000032.000

**Niet-asbestveilig**

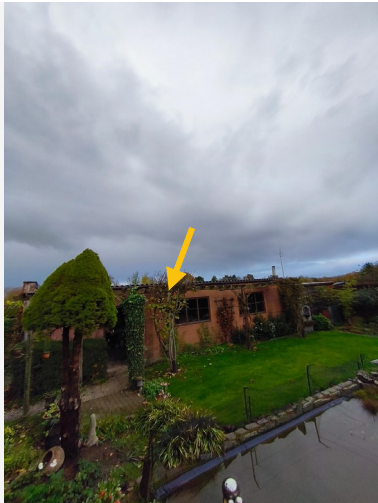
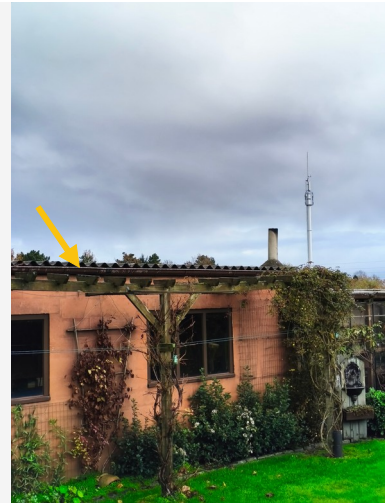
| Beschrijving | Slib/sediment dakgoot. |
| Bron van de resten | golfplaten aan garage |
| Gebondenheid resten | Niet hecht |
| Hoeveelheid (gewicht - aantal) | <ul style="list-style-type: none"><li>• 2,00 kg - 1 stuk</li></ul> |

**Dringend verwijderen**

- Verwijder het asbestafval.
- Voer bijkomende staalname(s) uit.

- Eenvoudige handelingen: mag via doe-het-zelf of door werknemer(s) met opleidingsattest eenvoudige handelingen  
Reinig de dakgoten om asbesthoudend sediment of slib te verwijderen.

Voor verwijdering het slib extra bevochtigen of fixeren om stof te voorkomen , niet breken om stof te beperken .

Schep het mos in dubbel plastic zak , sluit dit luchtdicht af , en breng dit naar een erkend verwerker . Slib behoort tot niet hechtgebonden afval.

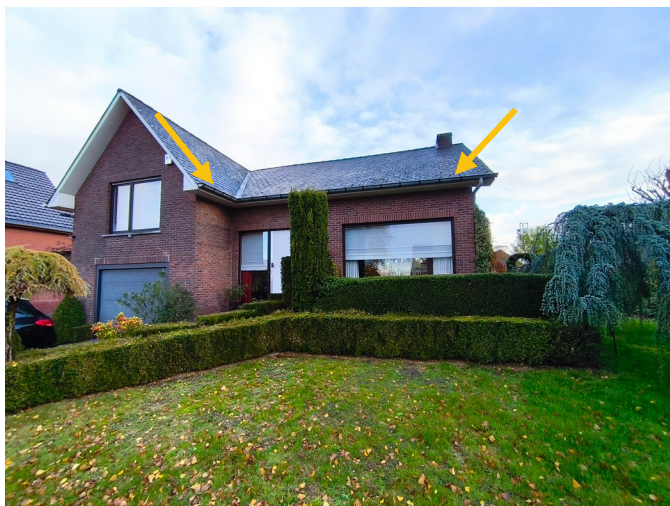
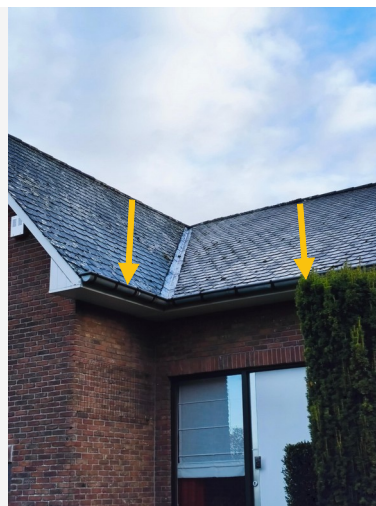
## Fiche 2: Slib/sediment dakgoot.

Asbestmateriaal - afvalstof

**Dringend verwijderen**

- Verwijder het asbestafval.
- Voer bijkomende staalname(s) uit.

- Eenvoudige handelingen: mag via doe-het-zelf of door werknemer(s) met opleidingsattest eenvoudige handelingen  
Reinig de dakgoten om asbesthoudend sediment of slib te verwijderen.

Voor verwijdering het slib extra bevochtigen of fixeren om stof te voorkomen , niet breken om stof te beperken .

Schep het mos in dubbel plastic zak , sluit dit luchtdicht af , en breng dit naar een erkend verwerker . Slib behoort tot niet hechtgebonden afval.

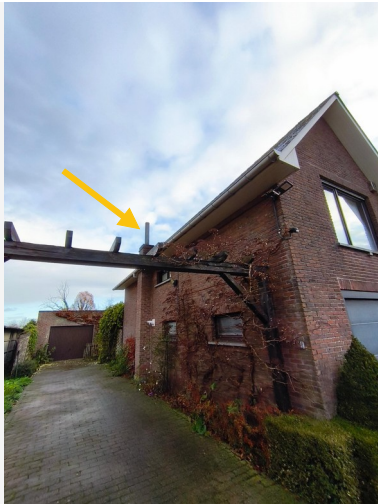
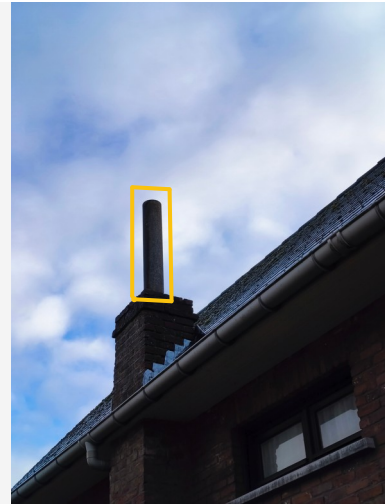
| Opmerking | <p>De vermelde oppervlaktes, diktes, gewichten en volumes betreffen een beredeneerde schatting. Er worden geen rechten verleend aan deze oppervlaktes/diktes/volumes.</p> <p>Hemelwater dat afspoelt van asbestcement daken of gevels kan asbestdeeltjes bevatten.</p> |

- Eenvoudige handelingen: mag via doe-het-zelf of door werknemer(s) met opleidingsattest eenvoudige handelingen  
Deze toepassing kan door een aannemer die over een opleidingsattest eenvoudige handelingen beschikt of door een particulier (doe-het-zelf), verwijderd worden indien er geen verhoogd risico op vrijgave van asbestvezels (max. concentratie 0,01 vezels/cm<sup>3</sup> - CODEX Art. VI.3-54) ontstaat en de toepassing voorafgaand wordt gefixeerd/bevochtigd; de individuele elementen zonder machinale werktuigen (boormachine, slijpschijf, hogedrukreiniger,...) en zonder breken of gooien een voor een losgemaakt worden; en ten slotte dubbel en luchtdicht verpakt weggevoerd worden naar een erkend afvalpunt (recyclagepark).

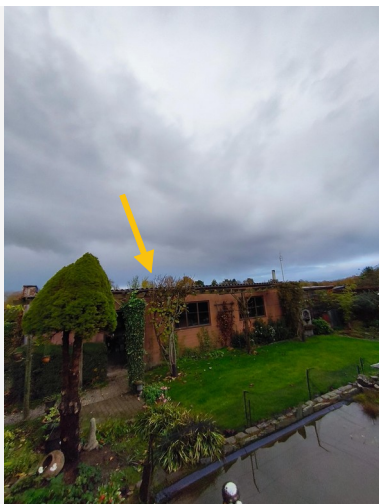
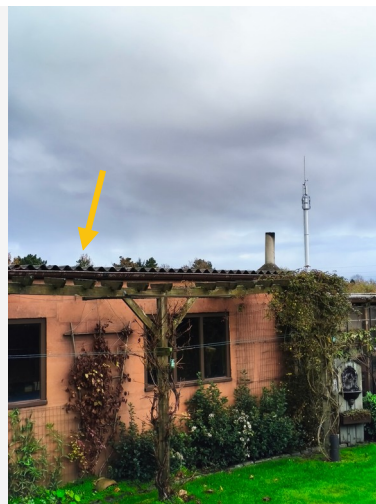
| Identificatiemethode | <p>De asbestdeskundige beoordeelt het materiaal als asbestverdacht en dus asbesthoudend, en dit zonder monstername.</p> <p>Motivatie: De monstername brengt andere schade aan dan schade die inherent is aan de monstername.</p> |

- Eenvoudige handelingen: mag via doe-het-zelf of door werknemer(s) met opleidingsattest eenvoudige handelingen  
Deze toepassing kan door een aannemer die over een opleidingsattest eenvoudige handelingen beschikt of door een particulier (doe-het-zelf), verwijderd worden indien er geen verhoogd risico op vrijgave van asbestvezels (max. concentratie 0,01 vezels/cm<sup>3</sup> - CODEX Art. VI.3-54) ontstaat en de toepassing voorafgaand wordt gefixeerd/bevochtigd; de individuele elementen zonder machinale werktuigen (boormachine, slijpschijf, hogedrukreiniger,...) en zonder breken of gooien een voor een losgemaakt worden; en ten slotte dubbel en luchtdicht verpakt weggevoerd worden naar een erkend afvalpunt (recyclagepark).

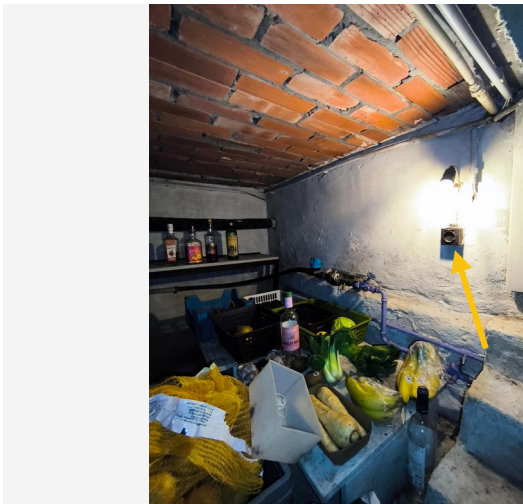
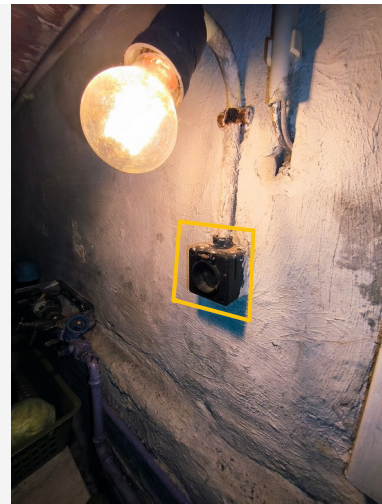
| Identificatiemethode | <p>De asbestdeskundige beoordeelt het materiaal als asbestverdacht en dus asbesthoudend, en dit zonder monstername.</p> <p>Motivatie: De monstername brengt andere schade aan dan schade die inherent is aan de monstername.</p> |

- Eenvoudige handelingen: mag via doe-het-zelf of door werknemer(s) met opleidingsattest eenvoudige handelingen  
Deze toepassing kan door een aannemer die over een opleidingsattest eenvoudige handelingen beschikt of door een particulier (doe-het-zelf), verwijderd worden indien er geen verhoogd risico op vrijgave van asbestvezels (max. concentratie 0,01 vezels/cm<sup>3</sup> - CODEX Art. VI.3-54) ontstaat en de toepassing voorafgaand wordt gefixeerd/bevochtigd; de individuele elementen zonder machinale werktuigen (boormachine, slijpschijf, hogedrukreiniger,...) en zonder breken of gooien een voor een losgemaakt worden; en ten slotte dubbel en luchtdicht verpakt weggevoerd worden naar een erkend afvalpunt (recyclagepark).

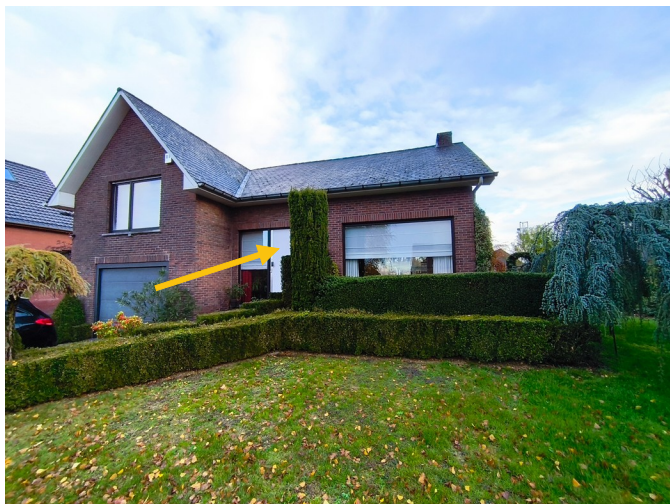
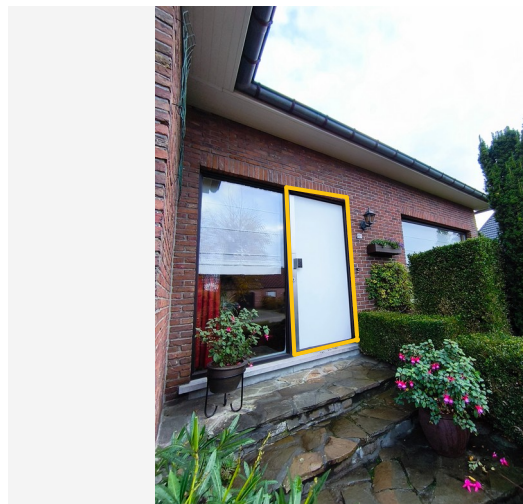
| Opmerking | <p>De plaat (witte kleur) is visueel/ auditief als asbestverdacht beschouwd. Er werd geen staalname uitgevoerd wegens kans op breukvlakken.</p> <p>De vermelde oppervlaktes, diktes, gewichten en volumes betreffen een beredeneerde schatting. Er worden geen rechten verleend aan deze oppervlaktes/diktes/volumes.</p> |

Mag en wil uzelf verwijderen: Zorg er dan voor dat: -u zich vooraf goed informeert op [www.asbestinfo.be](http://www.asbestinfo.be) -u zich beschermt met een FFP3 mondmasker, wegwerphandschoenen, wegwerpoveral Cat III type 5-6, afspoelbaar schoeisel -er geen minderjarigen of derden aanwezig zijn -u beschikt over PE-folie en zakken om loskomende deeltjes en het afval op te vangen en te verpakken -u beschikt over een vernevelaar (water) of fixeermiddel om het abestmateriaal te bevochtigen tijdens de volledige duur van de werken -u weet hoe u asbestmateriaal veilig kan demonteren zonder stof of breuken -u beschikt over natte doeken om eventuele resten en stof weg te nemen

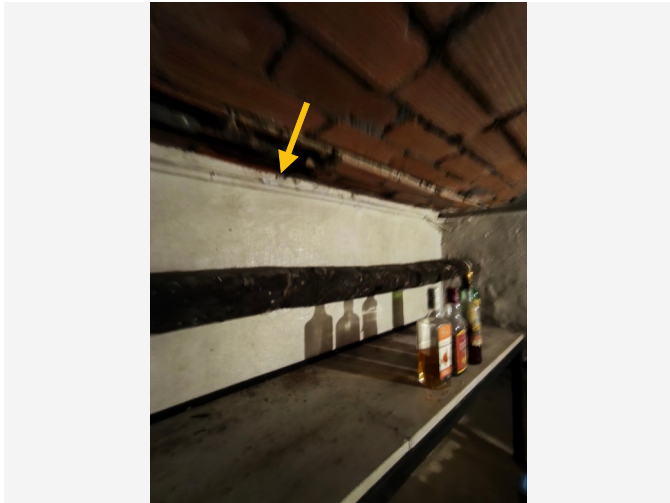
## Fiche 12: Cementen smeerlaag binnen

Geen asbest

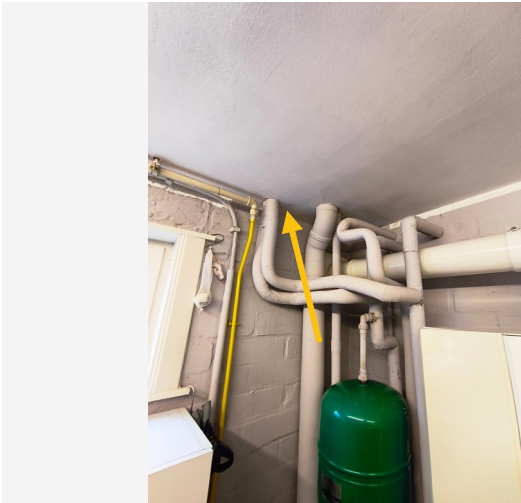
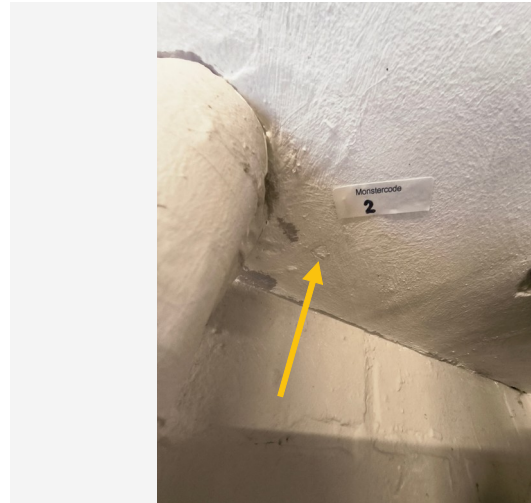
## Fiche 13: Plafondpleister

Geen asbest

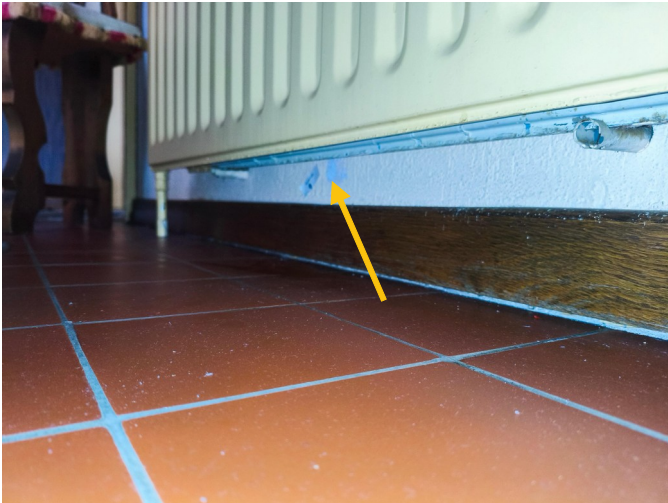
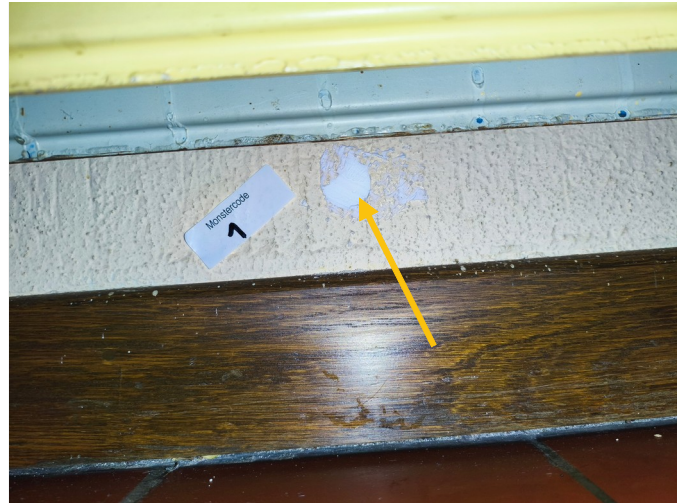
## Fiche 14: Muurpleister

Geen asbest

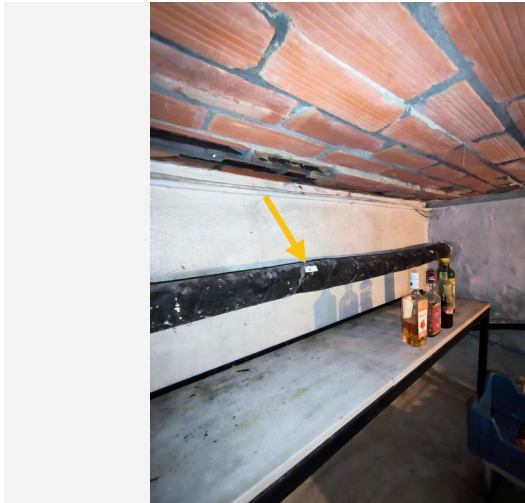
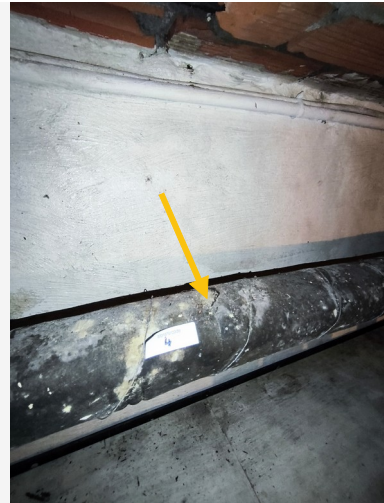
## Fiche 15: Bitumen leidingisolatie.

Geen asbest

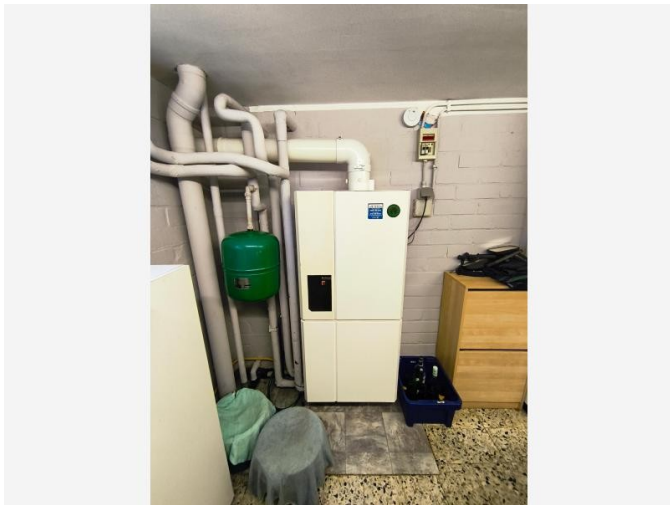
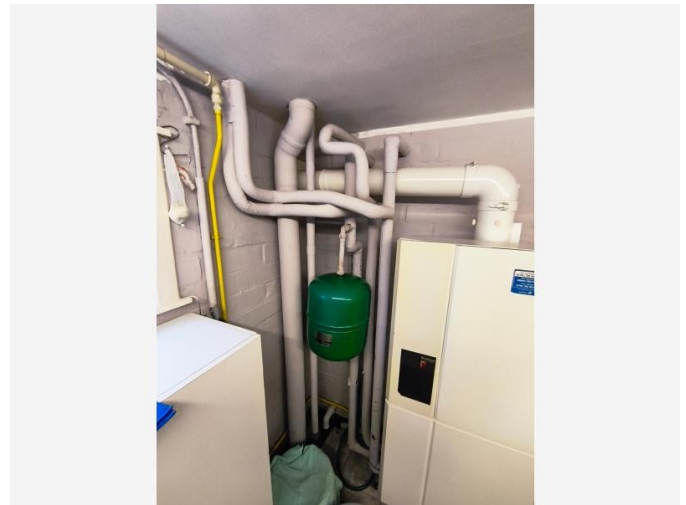
### Fiche 17: CV-ketel (niet verdacht)

| Beschrijving | Notitie | Terug te vinden op plannen |
|---|---|---|
| Fiche 17: CV-ketel (niet verdacht) | De CV-ketel (dichtingen, isolerend materiaal) is niet asbestverdacht. | - |
