# Asbestinventarisatetest

Hollandstraat 97, 2223 Heist-op-den-Berg

Attestnummer : **20240403-000117.000**

Uitgegeven op : **03.04.2024**

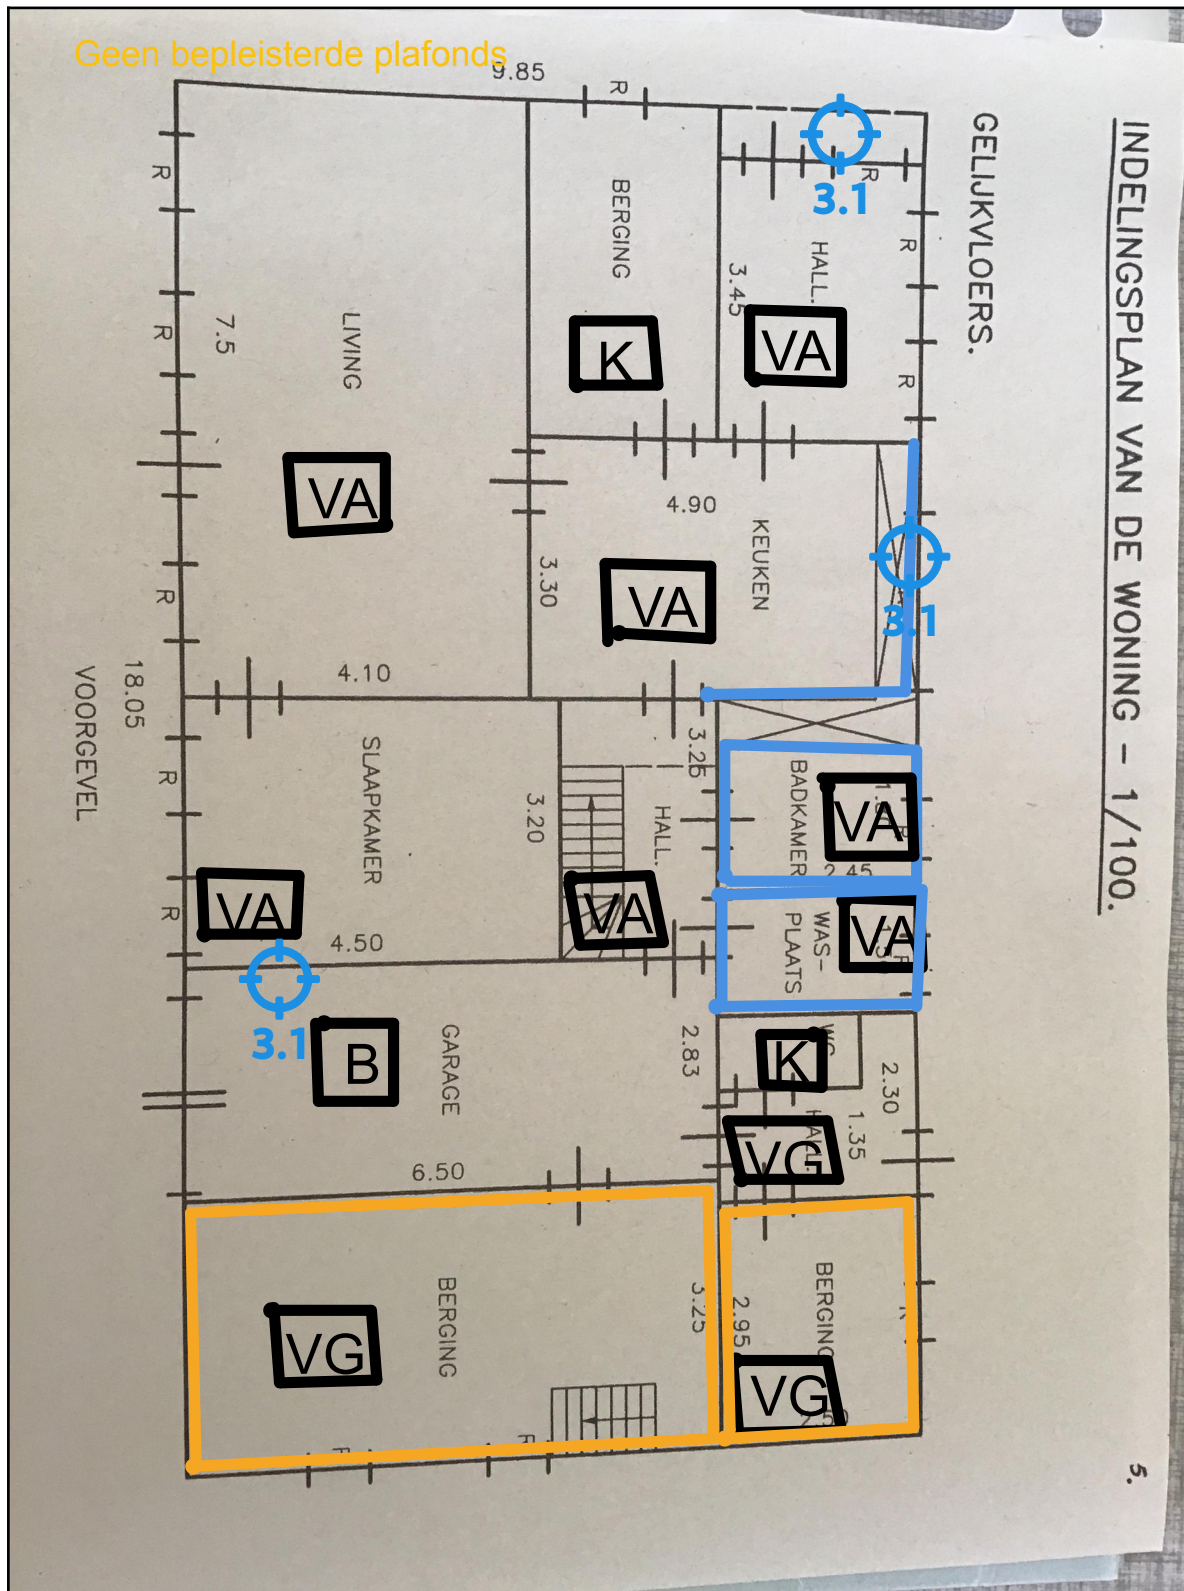
## Plan 1.2: Hoofdgebouw plan gelijkvloers

| 1. Ontbreken van plafondpleisterwerk | Advies | - |
| 3. Pleisterwerk muren | Geen asbest | - |
| 3.1 Code: MM01 | Mengmonster | - |

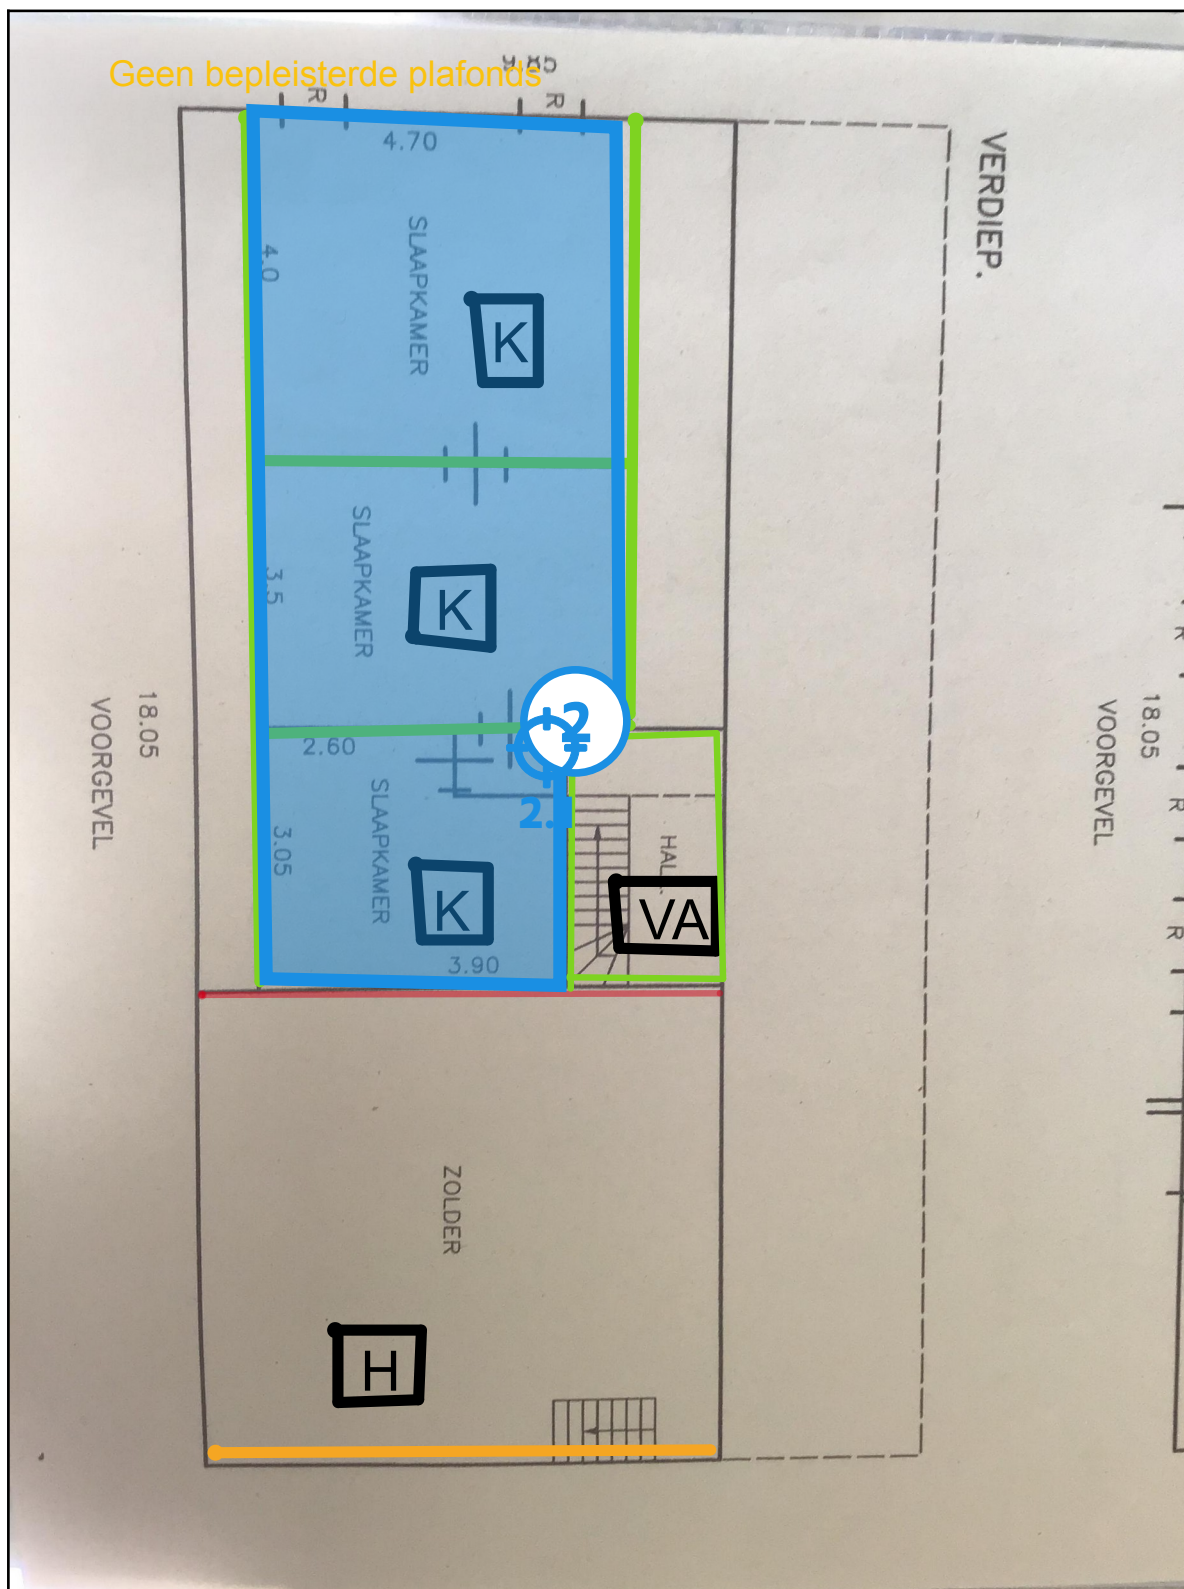
### Plan 1.3: Hoofdgebouw plan 1ste verdiep/zolder

| 1. Ontbreken van plafondpleisterwerk | Advies | - |
| 2. 1ste verdiep/zolder vloerzeil | Geen asbest | - |
| 2.1 Code: MM02 | Puntmonster | - |

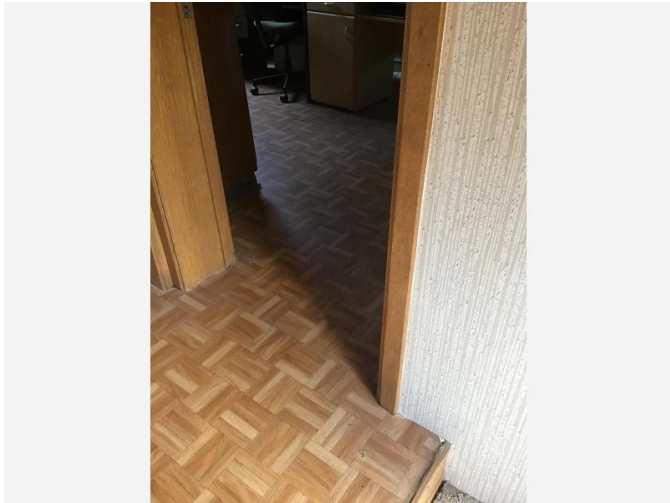
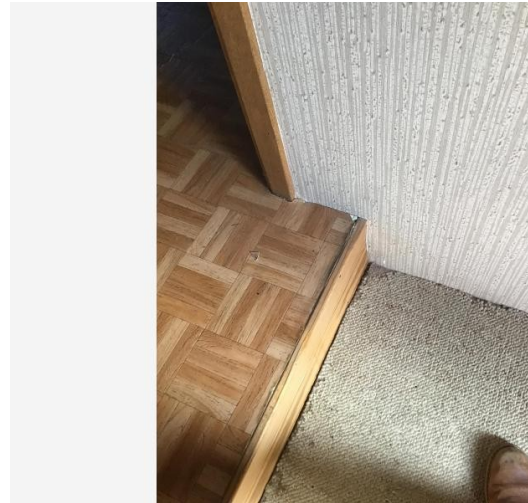
### Conclusie

Geen asbest

| # | Type | Referentie | Resultaat |
|---|---|---|---|
| 2.1 | Puntmonster | MM02 | Geen asbest |

| Beschrijving | 1ste verdiep/zolder vloerzeil |
| Bindmiddel van materiaal | Karton - papier - viltachtig |

| Gebondenheid op basis van bindmiddel | Niet-hechtgebonden |
| Hoeveelheid (oppervlakte - aantal) | <ul style="list-style-type: none"> <li>• 40,00 m<sup>2</sup> - 1 stuk</li> </ul> |

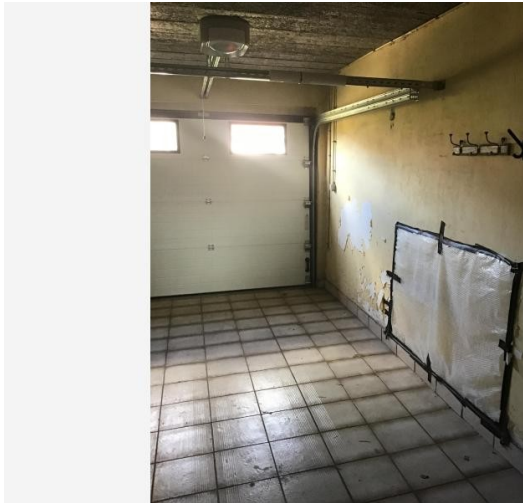
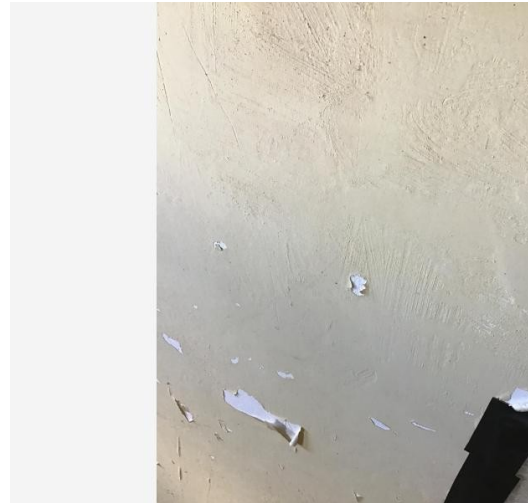
## Fiche 3: Pleisterwerk muren

### Conclusie

Geen asbest

| # | Type | Referentie | Resultaat |
|---|---|---|---|
| 3.1 | Mengmonster | MM01 | Geen asbest |

| Beschrijving | Pleisterwerk muren |
| Bindmiddel van materiaal | Gips - kalk |

| Opmerking | Er is geen stooklokaal aanwezig. |
