# Asbestinventarisatetest

Andreas Vesaliusstraat 54A, 3000 Leuven

Attestnummer : 20250423-000419.000

Uitgegeven op : 23.04.2025

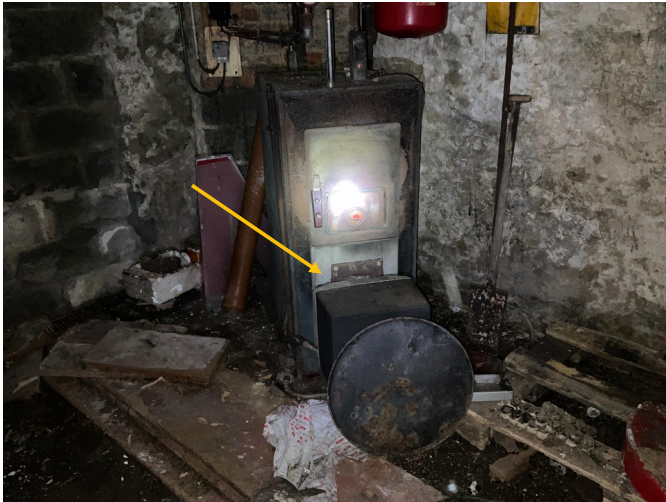
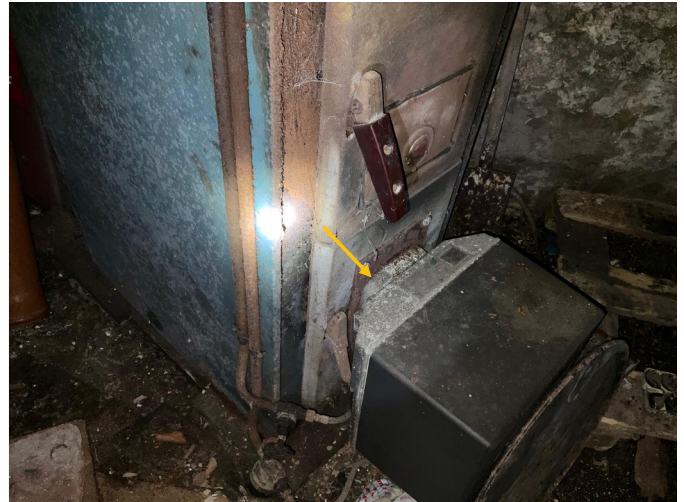
# Fiche 1: Pakking tussen brander en ketel - Stookplaats

| Eindbeoordeling materiaalrisico | Verhoogd materiaalrisico en/of verhoogde kans op vezelvrijgave |

| Gebondenheid | Categorie 2: niet-hechtgebonden met matrix |
| Asbestsoort (vezeltype) | Alleen chrysotiel |
| Asbestconcentratie | Hoog ( $\geq 50\%$ ) |
| Toestand van het materiaal | Matig beschadigd, matig verweerd |

| Opmerking | <p>brander is van 1998 en de ketel heeft een onbekend bouwjaar maar er kan visueel waargenomen worden dat dit een zeer oud model is. en vermoedelijk binnen de installatie nog verdachte materialen in bevinden enkel kan dit niet worden waargenomen zonder demontage of destructief onderzoek</p> |

Verwijderen

- Verwijder dit asbestmateriaal zo snel mogelijk. Volg de toestand goed op.

- Eenvoudige handelingen: mag via doe-het-zelf of door werknemer(s) met opleidingsattest eenvoudige handelingen  
Het betreft pakkingen die zich in de binnenlucht bevinden. Bij de verwijdering van asbesthoudende pakkingen wordt de techniek van eenvoudige handelingen toegepast, mits de noodzakelijke preventiemaatregelen worden nageleefd zoals voorgeschreven in Codex Boek VI, Titel 3 Asbest, Bijlage VI.3-2, punt B.

Bij verwijdering dient een zorgvuldige werkwijze te worden gehanteerd om vezelvrijgave tot een min te beperken, waarbij de pakkingen in hun geheel worden verwijderd.

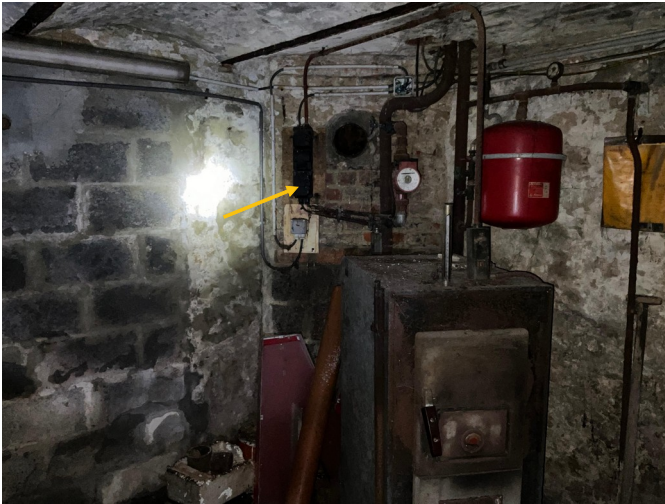
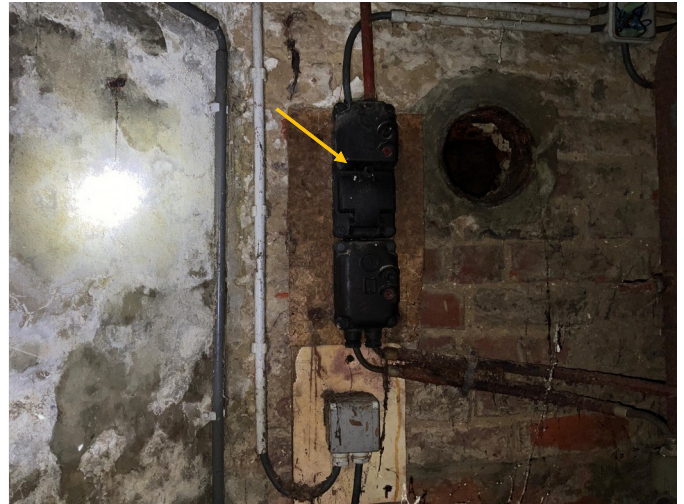
| Fiche 2: Bakeliet zekeringkast - Stookplaats..... | 23 |

| Eindbeoordeling materiaalrisico | Laag materiaalrisico en/of verlaagde kans op vezelvrijgave |

| Gebondenheid | Categorie 1: hechtgebonden in oorsprong |
| Asbestsoort (vezeltype) | Crocidoliet aanwezig |
| Toestand van het materiaal | Onbeschadigd, niet verweerd |

| Opmerking | <p>Betreft een zekeringskast.</p> <p>In bakeliet werd vaak asbest gemengd om de slijtvastheid en het isolatievermogen te vergroten. Het materiaal komt voor in verschillende kleuren, voornamelijk zwart, maar ook wit en andere tinten. Omdat monstername niet mogelijk is zonder beschadigingen aan te brengen, wat een destructieve methode zou zijn, wordt deze toepassing als asbestverdacht beschouwd.</p> |

Zorgvuldig beheren

- Zorg voor een veilig beheer. Vermijd het beschadigen van het asbestmateriaal. Controleer de toestand jaarlijks op wijzigingen.

- Eenvoudige handelingen: mag via doe-het-zelf of door werknemer(s) met opleidingsattest eenvoudige handelingen  
Het betreft bakelieten elektrische uitrusting die zich in de binnenlucht bevindt en waarbij geen vrije vezels zichtbaar zijn. Indien deze in zijn geheel kan worden verwijderd zonder wijziging van de toestand, mag dit gebeuren via de techniek van eenvoudige handelingen. Wettelijk is dit toegestaan:
  - Particulier
  - Werknemer met een opleidingsattest eenvoudige handelingen

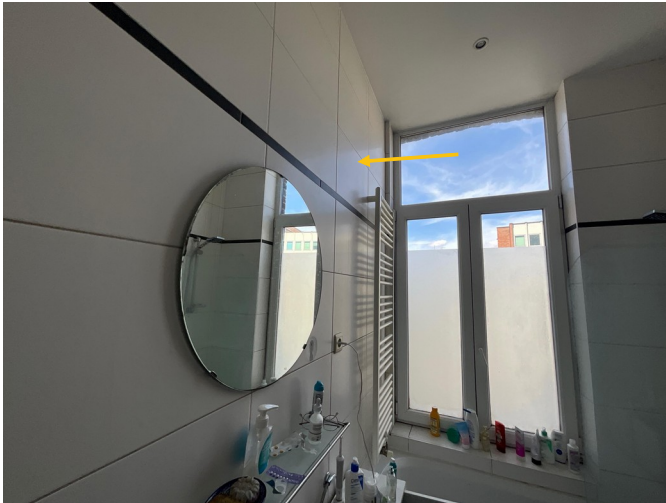
| Fiche 3: Tegellijm achter faïencetegels - Badkamer..... | 28 |

Indien de wandtegels, vloertegels en plinten dateren van vóór 2001, bestaat de mogelijkheid dat er achter deze tegels een tegellijm is toegepast die asbest bevat, of dat een verdacht materiaal werd ingekapseld waarop de tegels nadien zijn aangebracht. Deze tegellijm bestaat doorgaans hoofdzakelijk uit cement, vermengd met onder meer gips en zand. De aanwezigheid hiervan is echter niet visueel vast te stellen zonder destructief onderzoek. Indien de tegels tijdens renovatie- of andere werkzaamheden worden verwijderd en de onderliggende tegellijm wordt blootgelegd, wordt aanbevolen om deze te laten bemonsteren op de aanwezigheid van asbest. Bij het waarnemen van onderliggende verdachte materialen wordt bijkomende inspectie aangeraden.

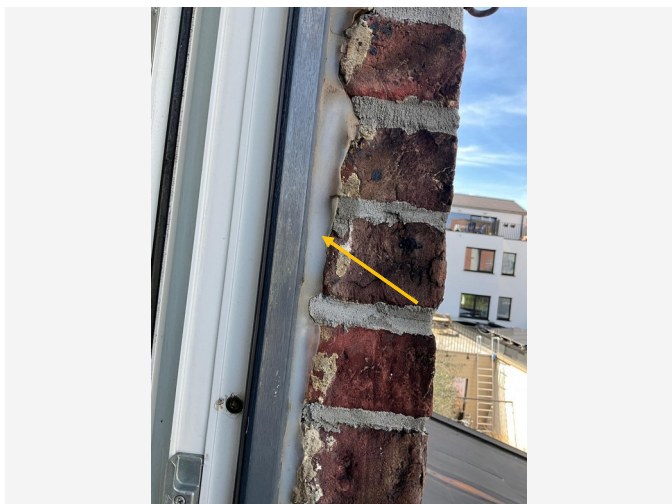
| Fiche 4: Kit ramen - Algemeen..... | 29 |

PVC-ramen zonder verdachte mastieken of kitten aanwezig.

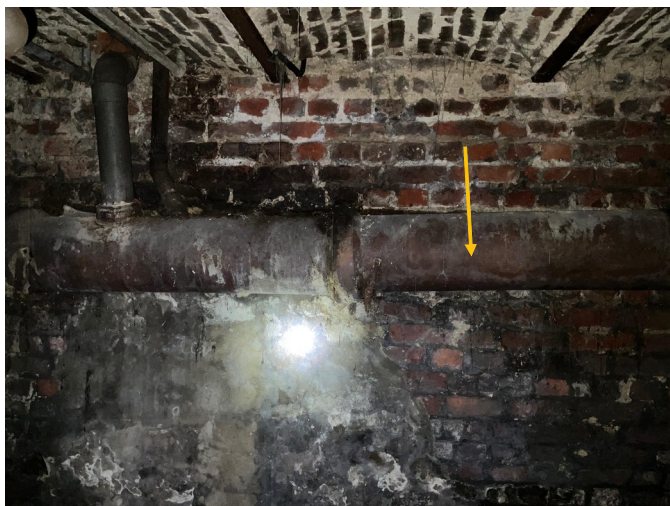
| Fiche 5: Gresbuis – Kelder..... | 30 |

Een gresbuis is een (riool)buis gemaakt van vette klei en chamotte met een gladde en zeer harde afwerking, wat als niet-verdacht wordt beschouwd.

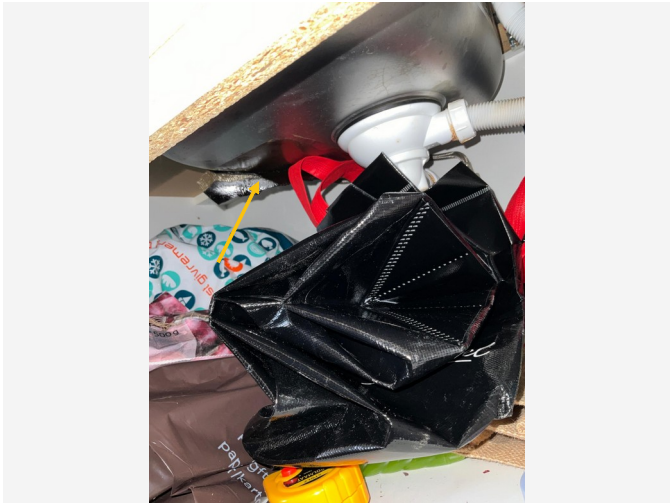
| Fiche 6: Antidreun (spoelbak) - Keuken..... | 31 |

Betreft dezelfde spoelbak als deze op niveau +2. Aan de onderzijde van de spoelbak is een sticker zichtbaar met het fabricagejaar 2003, waardoor de bitumineuze lap als niet verdacht wordt beschouwd.

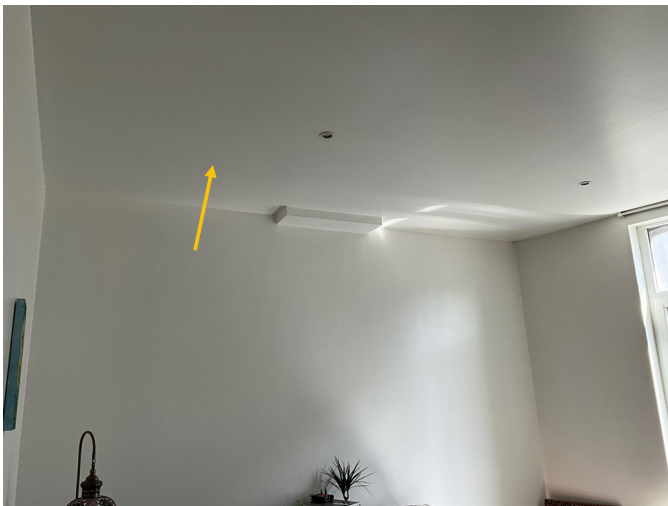
| Fiche 7: Plafonds - appartement..... | 32 |

De plafonds zijn allemaal opgebouwd uit gipskartonplaten, waarbij de afsmeerlagen niet waarneembaar zijn door de aanwezigheid van een schilderlaag. Indien deze platen dateren van vóór 2001, kunnen de afsmeerlagen op basis van gips als verdacht worden beschouwd. Bovendien is niet geweten wat zich boven deze plafonds bevindt. Dit kan enkel worden vastgesteld via destructief onderzoek.

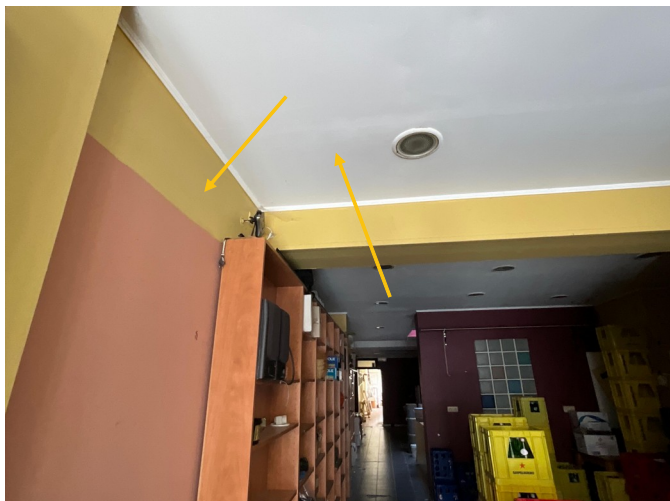
## Fiche 8: Gipskartonplaten plafond/binnenwand - handelspand

de meeste plafonds en al de niet aangeduide binnenwanden zijn afgewerkt met niet-verdachte gipskartonplaten zonder waarneembare afsmeerlagen. Indien deze platen dateren van vóór 2001, kunnen afsmeerlagen op basis van gips als verdacht worden beschouwd. Door de aanwezigheid van een verlaag is dit echter niet meer visueel vast te stellen. Wat zich boven deze plafonds bevindt of achter de muren, is niet gekend en kan enkel worden vastgesteld via destructief onderzoek.

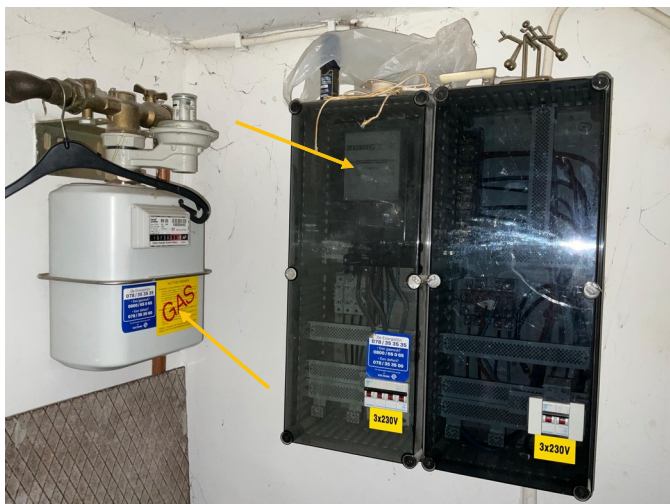
| Fiche 9: Technische installaties - Handelspand..... | 34 |

De aanwezige technische installaties worden als niet verdacht beschouwd en bevatten geen verdachte materialen. Er is een kunststof meterkasten van na 2001. Aan de gasmeter en bijhorende leidingen zijn geen verdachte elementen waargenomen.

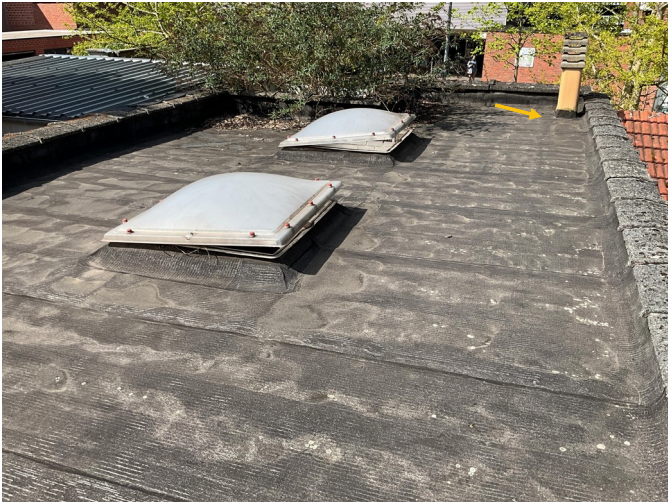
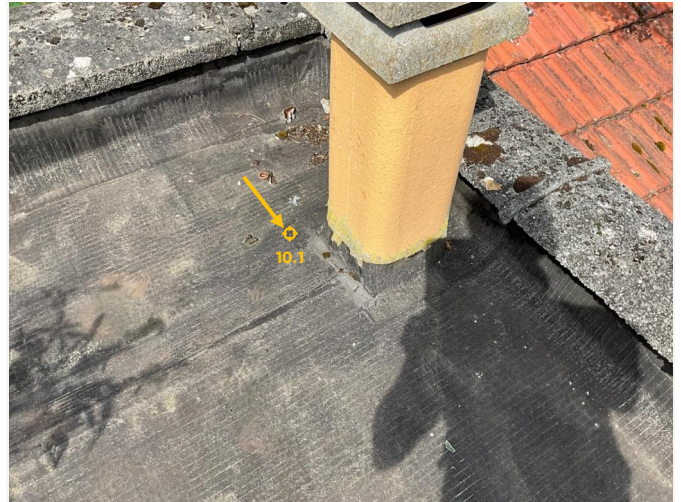
## Fiche 10: Gemodificeerde bitumen (toplaag) dakbedekking – Plat dak achterbouw

Geen asbest

| Opmerking | Monstername is beperkt tot de toplaag. Er bestaat een mogelijkheid dat er nog oude asbestverdachte dakbedekking onder de huidige toplaag aanwezig is. Het is echter niet waarneembaar zonder destructief onderzoek. |
