Asbestinventarisatetest

St.-Lambertusstraat 34, 3401 Landen

Attestnummer : 20250813-000089.000

Uitgegeven op : 13.08.2025

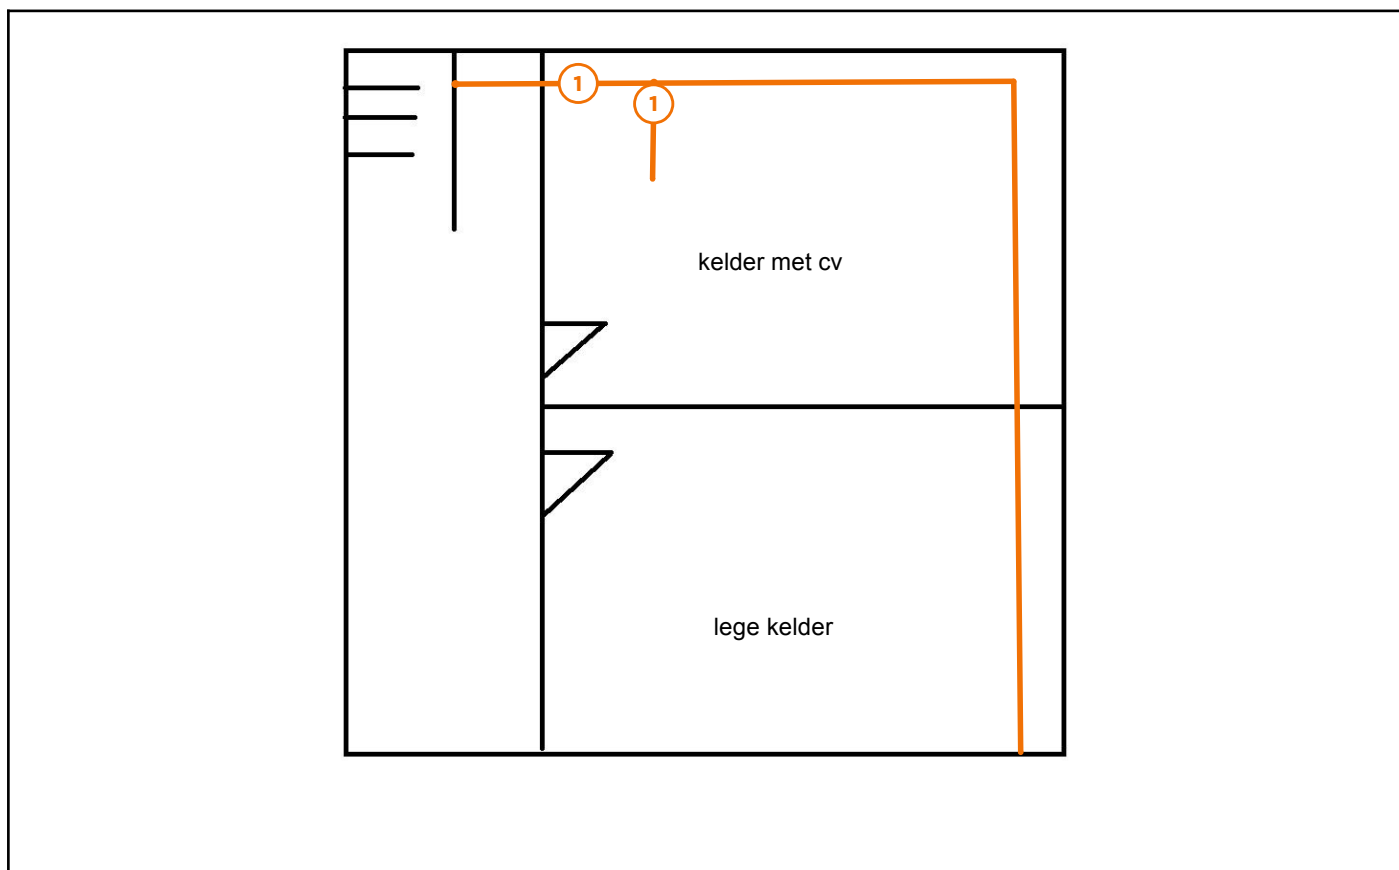
Plan 1.4: kelder

Beschrijving	Type	Actie
1. leidingisolatie	Asbestmateriaal	Verwijderen

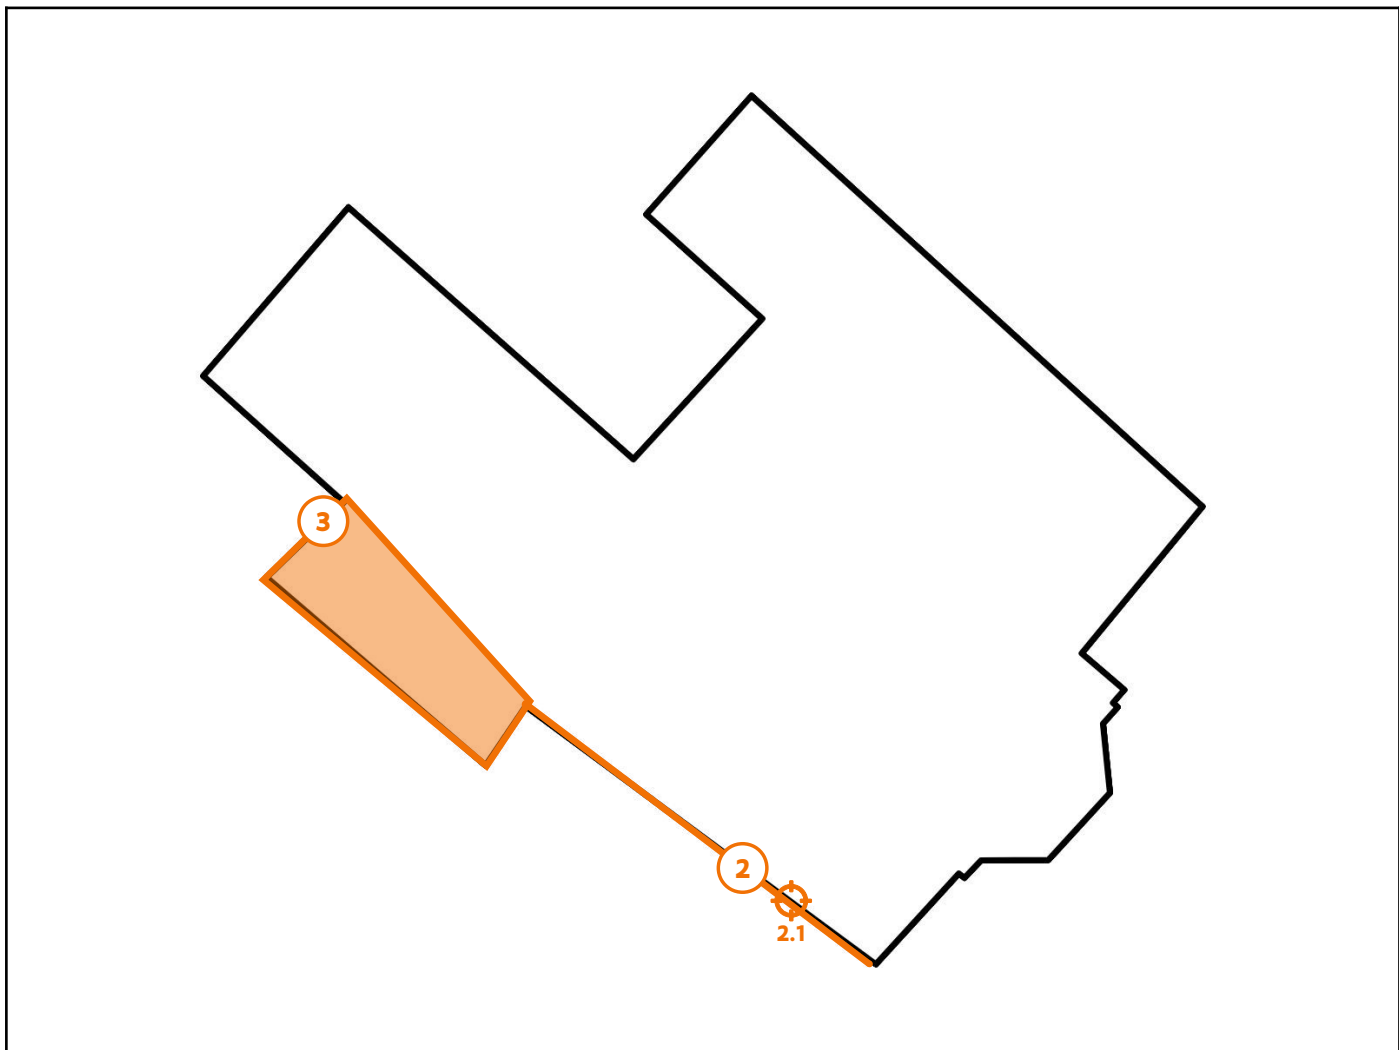
Plan 1.5: dak

Beschrijving	Type	Actie
2. rode leien	Asbestmateriaal	Verwijderen
2.1 Code: 3	Puntmonster	-
3. grijze leien	Asbestmateriaal	Verwijderen

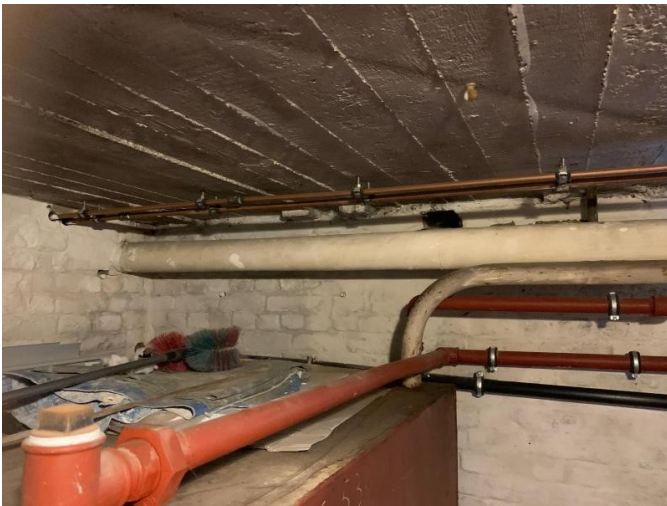
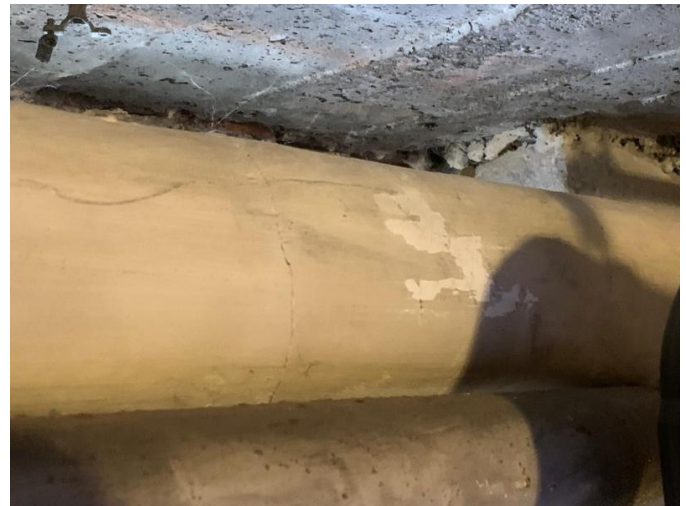
Eindbeoordeling materiaalrisico	Zeer laag materiaalrisico en/of zeer lage kans op vezelvrijgave
---------------------------------	---

Gebondenheid	Categorie 2: niet-hechtgebonden met matrix
Asbestsoort (vezeltype)	Crocidoliet aanwezig
Asbestconcentratie	Hoog ($\geq 50\%$)
Afschermingsgraad van het gehele materiaal	Stootvaste afscherming of omkasting
Toestand van het materiaal	Onbeschadigd, niet verweerd

Beschrijving	leidingisolatie
Omgeving	Binnen
Primaire drager	HVAC infrastructuur en uitrusting
Asbestmateriaal	In-situ afwerkingslagen - Thermische isolatie
Bindmiddel van asbestmateriaal	Gips - kalk
Gebondenheid op basis van bindmiddel	Niet-hechtgebonden
Hoeveelheid (lengte - omtrek - dikte - aantal)	<ul style="list-style-type: none">• 15,00 m - 30,00 cm - 1,00 cm - 1 stuk
Totaal volume	0,045 m ³
Eenvoudig bereikbaar	Ja
Bevestigingswijze	<ul style="list-style-type: none">• Verlijmd, ingegoten, versmeerd
Identificatiemethode	Vaststelling zonder monstername Motivatie: Groot risico op structurele gevolgschade (lekschade, werking installatie,...)
Destructieve handeling voor identificatie	Nee

- Verwijder dit asbestmateriaal zo snel mogelijk. Volg de toestand goed op.
- Voer bijkomende staalname(s) uit.

- Hermetische zone (erkend asbestverwijderaars)
Wettelijk verplicht.

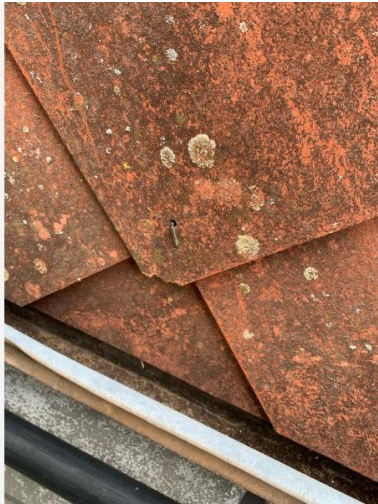
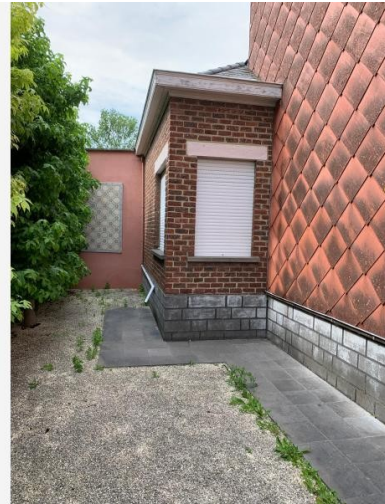
Eindbeoordeling materiaalrisico	Verhoogd materiaalrisico en/of verhoogde kans op vezelvrijgave
---------------------------------	--

Gebondenheid	Categorie 1: hechtgebonden in oorsprong
Asbestsoort (vezeltype)	Alleen chrysotiel
Asbestconcentratie	Laag (< 50%)
Afschermingsgraad van het gehele materiaal	Geheel of deels vrij aan de buitenlucht
Toestand van het materiaal	Matig beschadigd, matig verweerd

#	Type	Referentie	Resultaat
2.1	Puntmonster	3	Chrysotiel

Beschrijving	rode leien
Omgeving	Buiten
Primaire drager	Wand buitenschil
Asbestmateriaal	Dak- en gevelbekleding - Lei, shingle
Bindmiddel van asbestmateriaal	Cement
Gebondenheid op basis van bindmiddel	Hecht
Hoeveelheid (oppervlakte - aantal)	<ul style="list-style-type: none">• 65,00 m² - 1 stuk
Totale oppervlakte	65,00 m ²
Eenvoudig bereikbaar	Ja
Bevestigingswijze	<ul style="list-style-type: none">• Geklemd
Identificatiemethode	Vaststelling met monstername
Destructieve handeling voor identificatie	Nee

- Verwijder dit asbestmateriaal zo snel mogelijk. Volg de toestand goed op.

- Eenvoudige handelingen: mag via doe-het-zelf of door werknemer(s) met opleidingsattest eenvoudige handelingen
Raadpleeg de actuele wetgeving op de website van OVAM. Onder strikte voorwaarden is het eventueel toegestaan om deze toepassing zelf te verwijderen.
- Eenvoudige handelingen: enkel door erkend asbestverwijderaar
Gezien de staat van de leien, die redelijk verweerd zijn, en hoewel deze eventueel door eenvoudige handelingen verwijderd kunnen worden, adviseer ik als deskundige om de verwijdering te laten uitvoeren door een erkende asbestverwijderaar. Dit garandeert de veiligheid van zowel de bewoners als de burens.

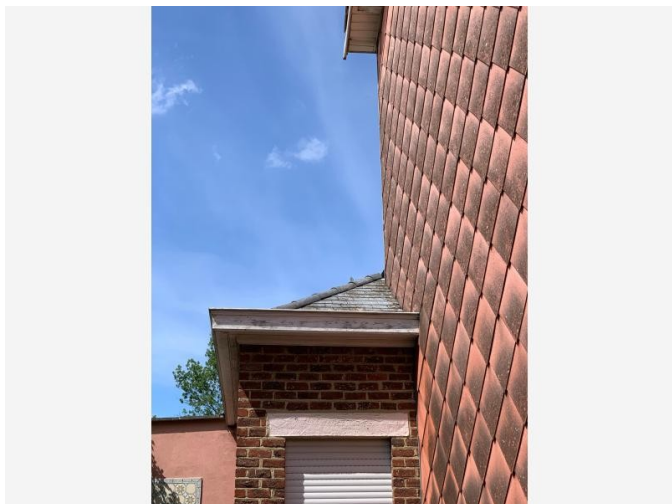
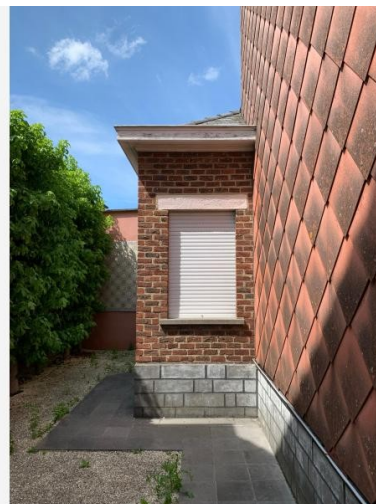
Eindbeoordeling materiaalrisico	Verhoogd materiaalrisico en/of verhoogde kans op vezelvrijgave
---------------------------------	--

Gebondenheid	Categorie 1: hechtgebonden in oorsprong
Asbestsoort (vezeltype)	Crocidoliet aanwezig
Asbestconcentratie	Laag (< 50%)
Afschermingsgraad van het gehele materiaal	Geheel of deels vrij aan de buitenlucht
Toestand van het materiaal	Matig beschadigd, matig verweerd

Beschrijving	grijze leien
Omgeving	Buiten
Primaire drager	Schuin dak
Asbestmateriaal	Dak- en gevelbekleding - Lei, shingle
Bindmiddel van asbestmateriaal	Cement
Gebondenheid op basis van bindmiddel	Hecht
Hoeveelheid (oppervlakte - aantal)	<ul style="list-style-type: none">• 15,00 m² - 1 stuk
Totale oppervlakte	15,00 m ²
Eenvoudig bereikbaar	Ja
Bevestigingswijze	<ul style="list-style-type: none">• Genageld, geniet
Identificatiemethode	Vaststelling zonder monstername
Destructieve handeling voor identificatie	Nee

- Verwijder dit asbestmateriaal zo snel mogelijk. Volg de toestand goed op.
- Voer bijkomende staalname(s) uit.

- Eenvoudige handelingen: mag via doe-het-zelf of door werknemer(s) met opleidingsattest eenvoudige handelingen
Raadpleeg de actuele wetgeving op de website van OVAM. Onder strikte voorwaarden is het eventueel toegestaan om deze toepassing zelf te verwijderen.
- Eenvoudige handelingen: enkel door erkend asbestverwijderaar
Gezien de staat van de leien, die redelijk verweerd zijn, en hoewel deze eventueel door eenvoudige handelingen verwijderd kunnen worden, adviseer ik als deskundige om de verwijdering te laten uitvoeren door een erkende asbestverwijderaar. Dit garandeert de veiligheid van zowel de bewoners als de bureu.

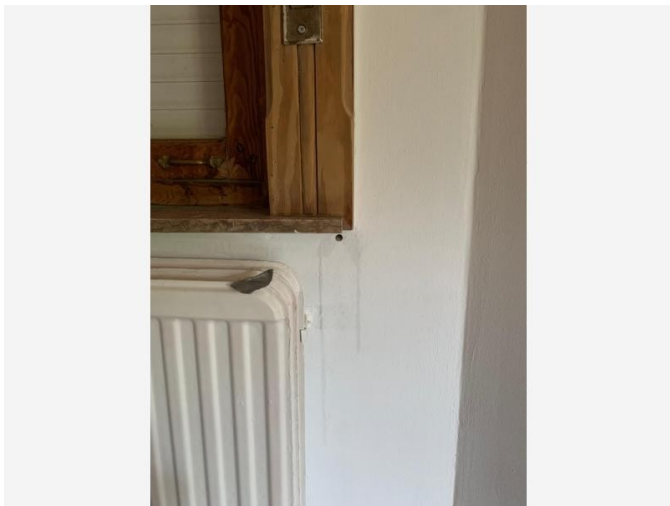
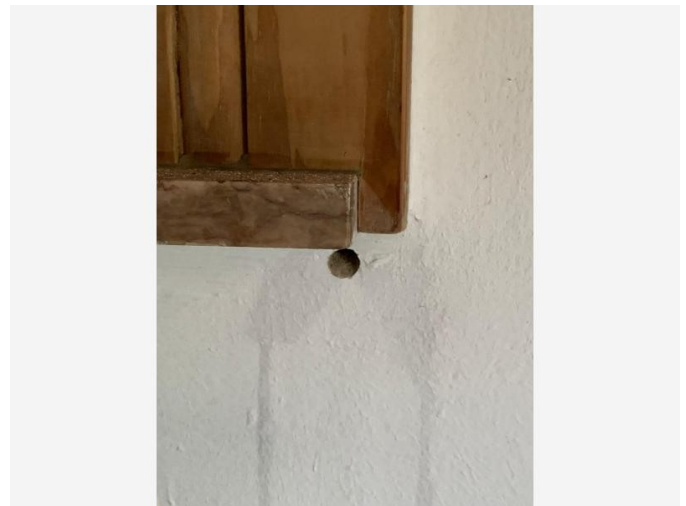
Geen asbest

#	Type	Referentie	Resultaat
4.1	Mengmonster	1	Geen asbest

Beschrijving	pleisterwerk binnenmuur
Omgeving	Binnen
Primaire drager	Binnenwand
Bindmiddel van materiaal	Gips - kalk
Gebondenheid op basis van bindmiddel	Niet-hechtgebonden
Hoeveelheid (oppervlakte - dikte - aantal)	• 500,00 m ² - 1,00 cm - 1 stuk
Totaal volume	5,00 m ³
Identificatiemethode	Vaststelling met monsternamen
Destructieve handeling voor identificatie	Nee

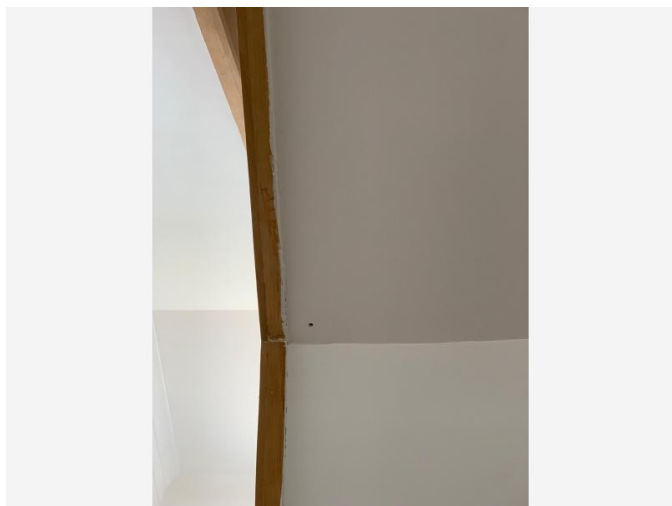
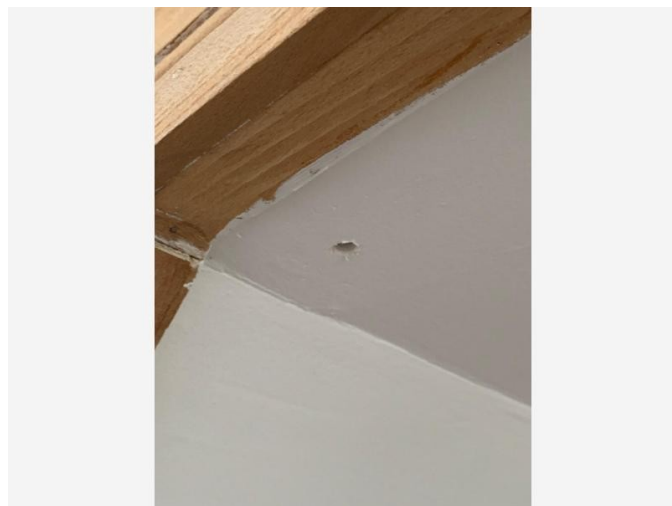
Fiche 5: pleisterwerk plafond

Geen asbest

#	Type	Referentie	Resultaat
5.1	Mengmonster	2	Geen asbest

Beschrijving	pleisterwerk plafond
Omgeving	Binnen
Primaire drager	Plafond
Bindmiddel van materiaal	Gips - kalk
Gebondenheid op basis van bindmiddel	Niet-hechtgebonden
Hoeveelheid (oppervlakte - dikte - aantal)	• 160,00 m ² - 1,00 cm - 1 stuk
Totaal volume	1,60 m ³
Identificatiemethode	Vaststelling met monstername
Destructieve handeling voor identificatie	Nee
