# Asbestinventarisat attest

L. Kriegelstraat 22, 3040 Huldenberg

Attestnummer : 20251030-000368.000

Uitgegeven op : 30.10.2025

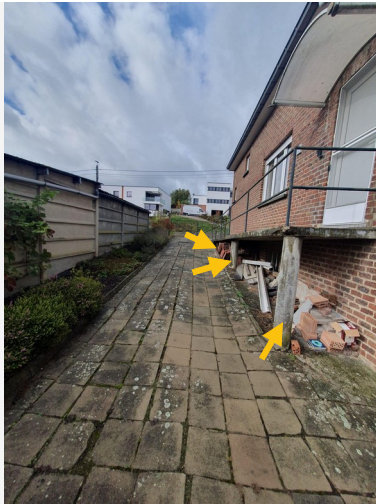
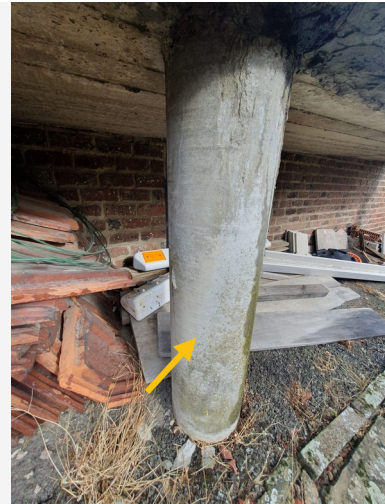
Het asbestmateriaal valt onder de mijlpaal van 2040.

Verwijderen

| Eindbeoordeling materiaalrisico | Verhoogd materiaalrisico en/of verhoogde kans op vezelvrijgave |

| Asbestsoort (vezeltype) | Crocidoliet aanwezig |
| Toestand van het materiaal | Matig beschadigd, matig verweerd |

| Beschrijving | Verloren bekisting |

- Zorg voor een veilig beheer. Vermijd het beschadigen van het asbestmateriaal. Controleer de toestand jaarlijks op wijzigingen.

- Eenvoudige handelingen: enkel door erkend asbestverwijderaar  
De toepassing dient verwijderd te worden oor een erkend asbestverwijderaar.

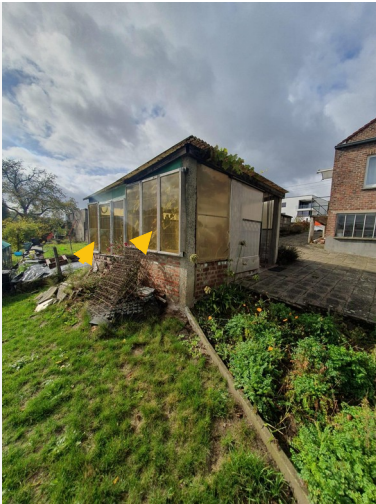
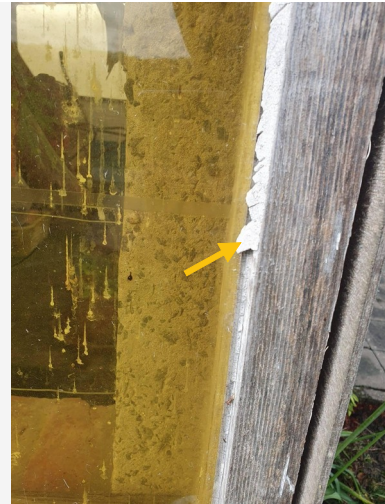
Het asbestmateriaal valt onder de mijlpaal van 2040.

Verwijderen

| Eindbeoordeling materiaalisico | Verhoogd materiaalisico en/of verhoogde kans op vezelvrijgave |

| Asbestsoort (vezeltype) | Amfibool aanwezig, uitgezonderd crocidoliet |
| Toestand van het materiaal | Matig beschadigd, matig verweerd |

| Beschrijving | Mastiek ramen |

- Zorg voor een veilig beheer. Vermijd het beschadigen van het asbestmateriaal. Controleer de toestand jaarlijks op wijzigingen.
- Voer bijkomende staalname(s) uit.
- Er werd geen staal genomen van de toepassing, indien deze in de toekomst verwijderd wordt is het aangeraden een staal te nemen alvorens deze te verwijderen.

- Eenvoudige handelingen: mag via doe-het-zelf of door werknemer(s) met opleidingsattest eenvoudige handelingen  
Bevindt het asbest zich buiten uw woning of gebouw? Dan mag u de volgende toepassingen zelf wegnemen:
    - hechtgebonden asbest dat niet beschadigd is;
    - hechtgebonden asbest dat wel beschadigd is en waarbij er vrije asbestvezels zichtbaar zijn.
- Een beschadigde asbesttoepassing of asbest in slechte staat kan makkelijk verder breken of vergruizen. Er komen dan schadelijke asbestvezels vrij die ingeademd kunnen worden.

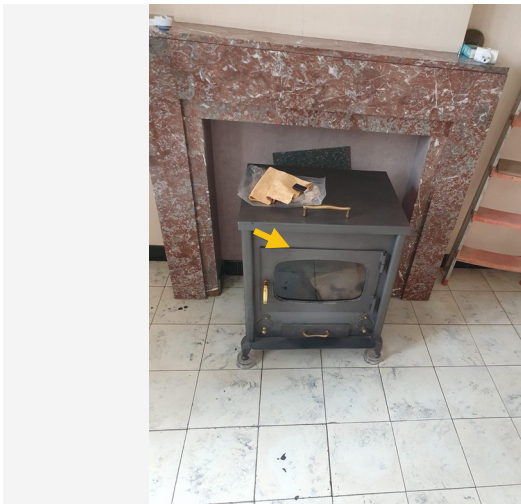
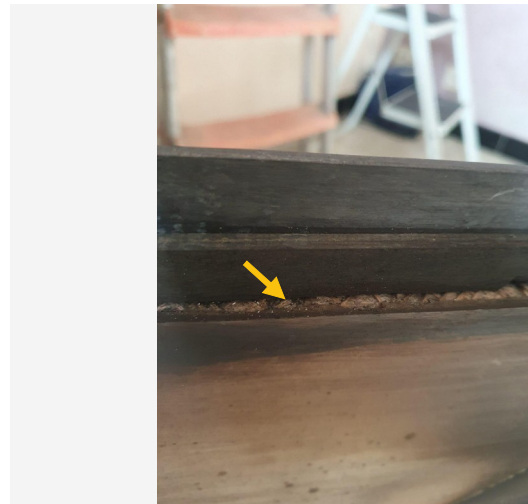
Het asbestmateriaal valt onder de mijlpaal van 2034.

Verwijderen

| Eindbeoordeling materiaalisico | Verhoogd materiaalisico en/of verhoogde kans op vezelvrijgave |

| Gebondenheid | Categorie 3: niet-hechtgebonden met weinig of geen matrix |
| Asbestconcentratie | Hoog ( $\geq 50\%$ ) |

| Beschrijving | Koord kachel |

- Verwijder dit asbestmateriaal zo snel mogelijk. Volg de toestand goed op.
- Voer bijkomende staalname(s) uit.
- Er werd geen staal genomen van de toepassing, indien deze in de toekomst verwijderd wordt is het aangeraden een staal te nemen alvorens deze te verwijderen.

- Eenvoudige handelingen: mag via doe-het-zelf of door werknemer(s) met opleidingsattest eenvoudige handelingen  
In binnenruimtes mag u alleen hechtgebonden asbest verwijderen dat niet beschadigd is. Dat betekent dat het materiaal volledig intact is en er geen vrije asbestvezels zichtbaar zijn.  
Opgelet: ook tijdens het verwijderen moet het asbest intact blijven, volg steeds de veiligheidsmaatregelen: <https://ovam.vlaanderen.be/voorzorgsmaatregelen-bij-asbestverwijdering>

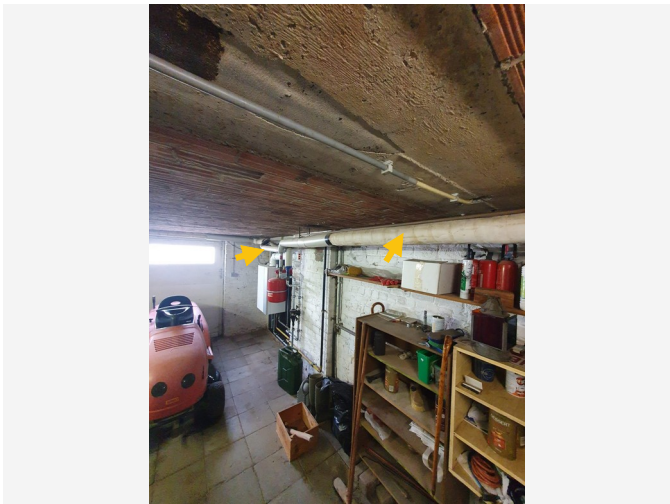
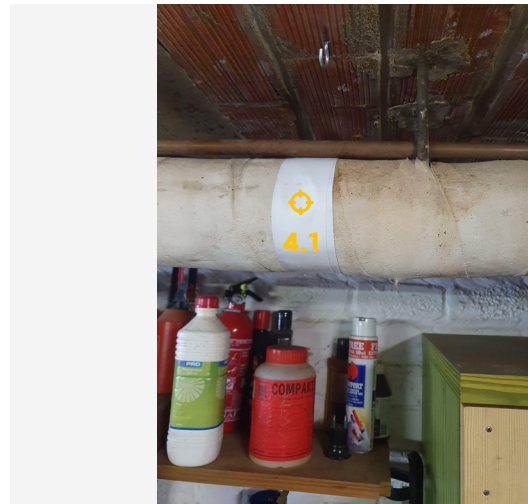
Het asbestmateriaal valt onder de mijlpaal van 2034.

Verwijderen

| Eindbeoordeling materiaalrisico | Verhoogd materiaalrisico en/of verhoogde kans op vezelvrijgave |

| # | Type | Referentie | Resultaat |
|---|---|---|---|
| 4.1 | Mengmonster | 271025A1.3 | Amosiet |

| Beschrijving | Leidingisolatie |

- Zorg voor een veilig beheer. Vermijd het beschadigen van het asbestmateriaal. Controleer de toestand jaarlijks op wijzigingen.

- Hermetische zone (erkend asbestverwijderaar)  
Risicovolle asbesttoepassingen mogen enkel door erkende asbestverwijderaars verwijderd worden. Zij werken volgens strikte veiligheidsprocedures. Bijvoorbeeld:
  - asbesthoudende tegels met asbesthoudende lijm laag
  - leidingisolatie
  - pleisterwerk

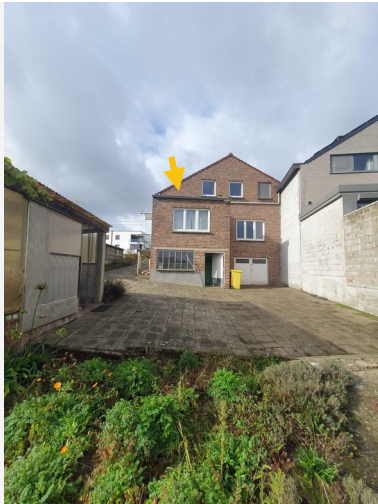
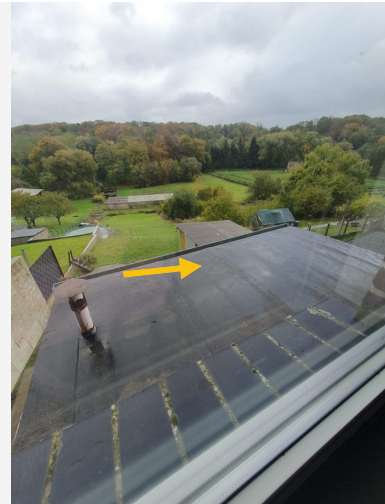
Het asbestmateriaal valt onder de mijlpaal van 2040.

Verwijderen

| Eindbeoordeling materiaalrisico | Verhoogd materiaalrisico en/of verhoogde kans op vezelvrijgave |

| Asbestsoort (vezeltype) | Alleen chrysotiel |
| Toestand van het materiaal | Matig beschadigd, matig verweerd |

| Beschrijving | Roofing plat dak |

- Zorg voor een veilig beheer. Vermijd het beschadigen van het asbestmateriaal. Controleer de toestand jaarlijks op wijzigingen.
- Voer bijkomende staalname(s) uit.
- Er werd geen staal genomen van de toepassing, indien deze in de toekomst verwijderd wordt is het aangeraden een staal te nemen alvorens deze te verwijderen.

- Eenvoudige handelingen: mag via doe-het-zelf of door werknemer(s) met opleidingsattest eenvoudige handelingen  
Bevindt het asbest zich buiten uw woning of gebouw? Dan mag u de volgende toepassingen zelf wegnemen:
    - hechtgebonden asbest dat niet beschadigd is;
    - hechtgebonden asbest dat wel beschadigd is en waarbij er vrije asbestvezels zichtbaar zijn.
- Een beschadigde asbesttoepassing of asbest in slechte staat kan makkelijk verder breken of vergruizen. Er komen dan schadelijke asbestvezels vrij die ingeademd kunnen worden.

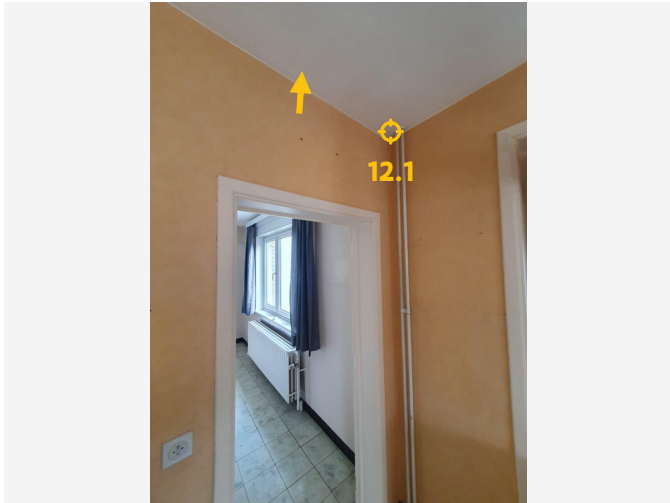
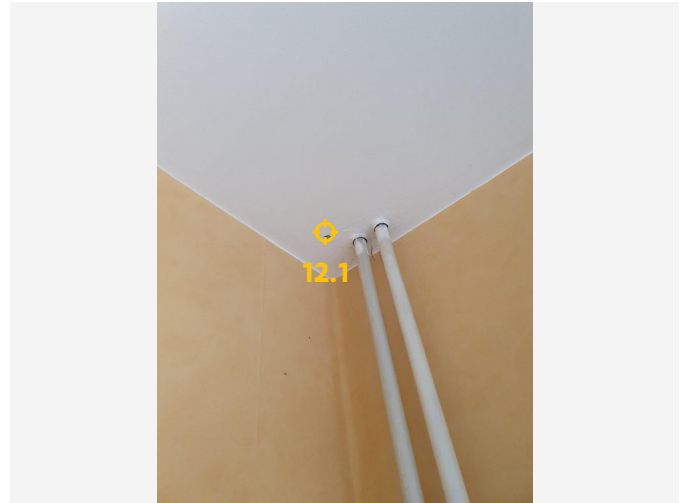
## Fiche 12: Pleisterwerk Plafonds

Geen asbest

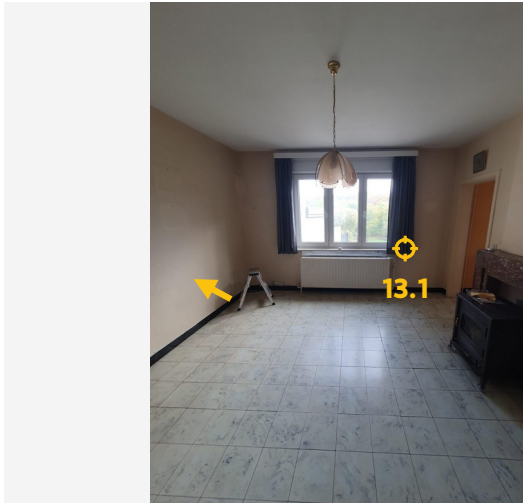
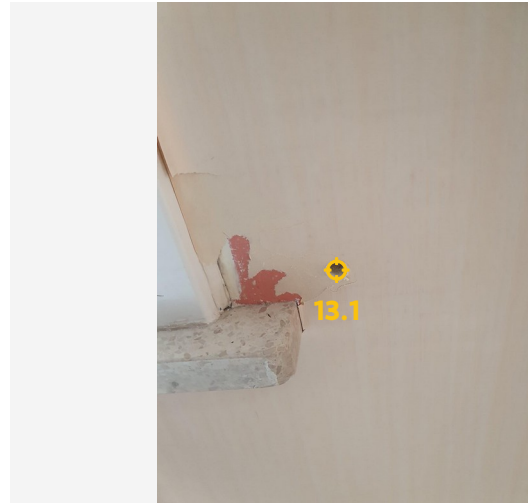
## Fiche 13: Pleisterwerk muren

Geen asbest
