# Asbestinventarisatattest

Gentsesteenweg 112, 9420 Erpe-Mere

Attestnummer : 20251101-000699.000

Uitgegeven op : 01.11.2025

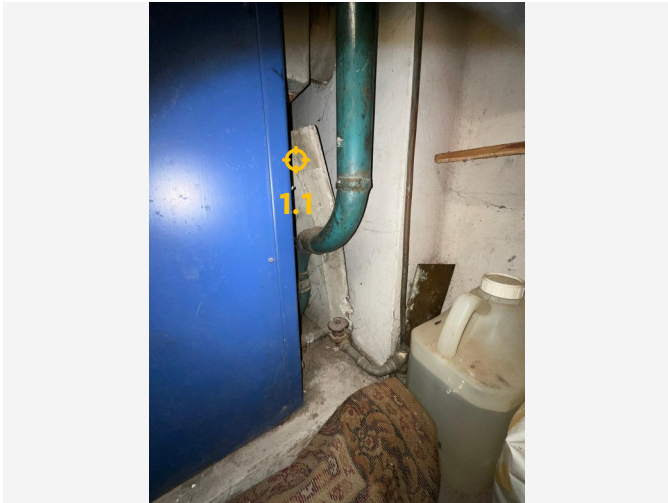
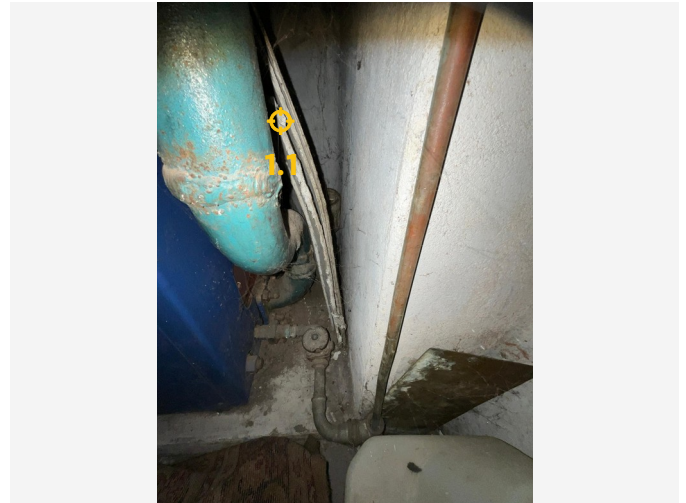
picalplaten worden doorgaans enkel in hermetische zone verwijderd, echter zijn deze platen losstaand zonder enige bevestiging

OPGELET : dit is losgebonden asbest met grote kans op vezelemissie en dus niet door particulieren naar een stortplaats te brengen

| Beschrijving | picalplaat achter ketel |
| Opmerking | aanwezig in stookplaats achter stookketel<br>gewicht indicatief |

**Dringend verwijderen**

- Verwijder het asbestafval.

- Eenvoudige handelingen: enkel door erkend asbestverwijderaar losgebonden toepassing

de platen dienen eerst gefixeerd te worden en dubbel verpakt in doorzichtige dubbelwandige platenzakken met asbestlabel

een erkend asbestverwijderaar dient deze platen op te halen en naar een erkende stortplaats te brengen voor losgebonden asbesthoudende materialen

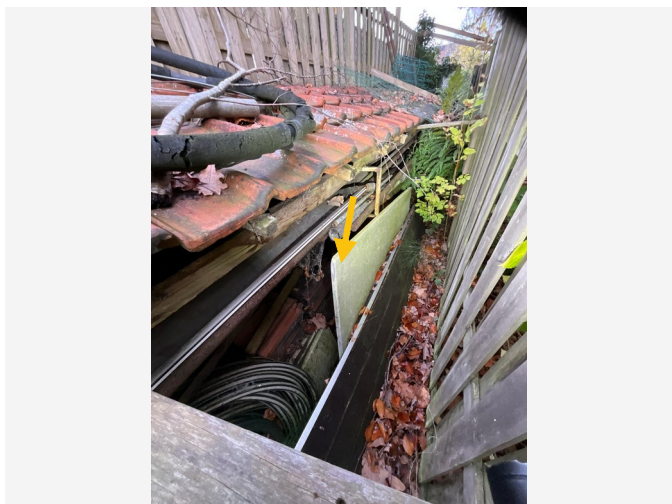
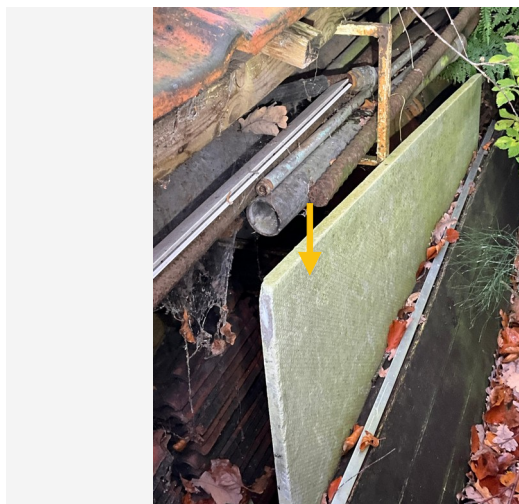
| Beschrijving | cementplaat |
| Asbestmaterialen | <ul style="list-style-type: none"><li>• Plaat, paneel, tablet - Generiek</li></ul> |
| Opmerking | aanwezig in tuin achteraan<br>gewicht indicatief |

**Dringend verwijderen**

- Verwijder het asbestafval.
- Voer bijkomende staalname(s) uit.

- Eenvoudige handelingen: mag via doe-het-zelf of door werknemer(s) met opleidingsattest eenvoudige handelingen hechtgebonden toepassing  
te verwijderen via doe-het-zelf  
Draag geschikte PBM's: een FFP3-masker en handschoenen  
Zorg dat alle beschermende kleding na gebruik wordt weggegooid of professioneel gereinigd.  
Nat werken:  
Maak de plaat nat om stofvorming te beperken. Dit helpt de vrijlating van asbestvezels in de lucht te minimaliseren

Verpak de plaat in doorzichtige en dubbelwandige platenzakken met vermelding van het asbestlabel

Volg lokale richtlijnen voor de afvoer van asbesthoudend afval. Gebruik een erkende stortplaats voor asbest.

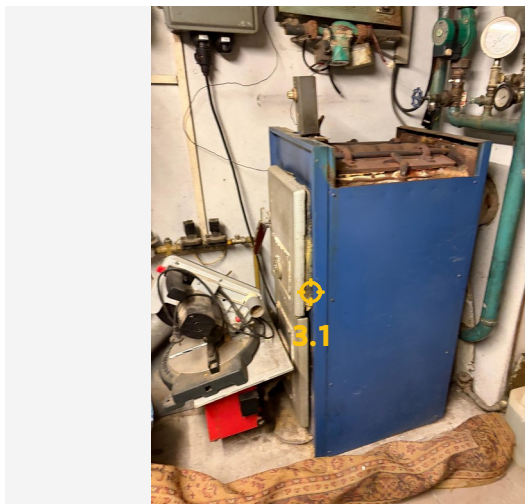
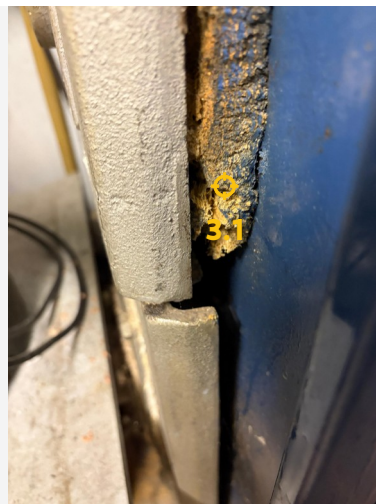
- Hermetische zone (erkend asbestverwijderaar)  
materiaal is zeer broos, sterk verweerd en losgebonden

Verwijderen

- Verwijder dit asbestmateriaal zo snel mogelijk. Volg de toestand goed op.

indien de ketel in zijn geheel afgevoerd wordt kan dit via eenvoudige handelingen, op voorwaarde dat de brander van de ketel niet gescheiden wordt

indien de pakking vervangen wordt is er een groot risico op vezelemissie, verwijderingsmethodiek te bespreken met erkend asbestverwijderaar

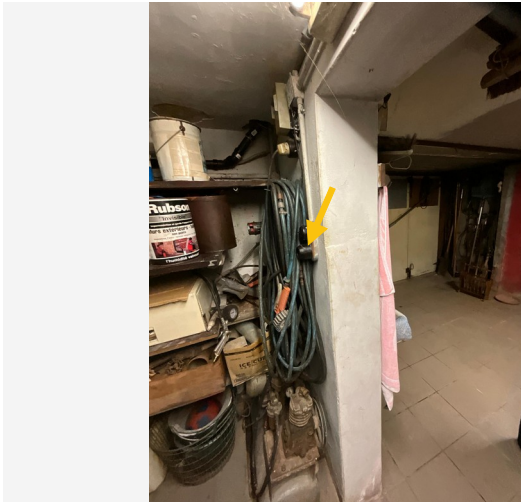
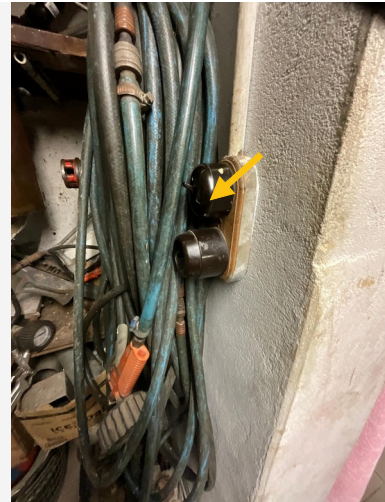
## Fiche 4: bakeliet stopcontacten, lichtarmaturen en/of schakelaars

| Opmerking | <p>bakeliet kan een klein percentage asbest bevatten, enkel via destructieve staalname kan dit uitgewezen worden</p> <p>gezien de non-destructieve aard van deze inventaris kon deze toepassing niet beschadigd worden</p> <p>aanwezig in elke ruimte</p> <p>in kelder - 11st</p> <p>op gelijkvloers - 6st</p> <p>op 1 verdiep - 6st</p> <p>op zolder - 3st</p> |

Nat werken: zet elektriciteit af en bevochtig het gebied rond het armatuur om het vrijkomen van stof te

Voorzichtig demonteren: Gebruik gereedschap dat minimale schade en verstoring veroorzaakt. Tril- en slagwerkzeugen zijn te vermijden omdat deze de verspreiding van asbestvezels in de lucht kunnen bevorderen.

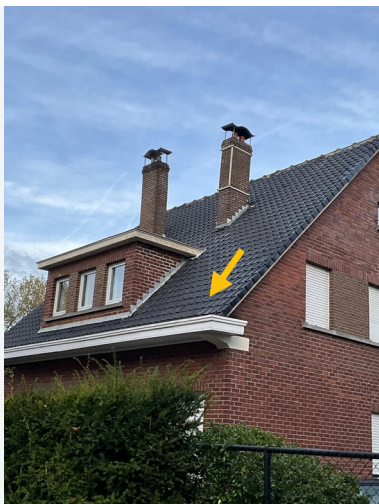
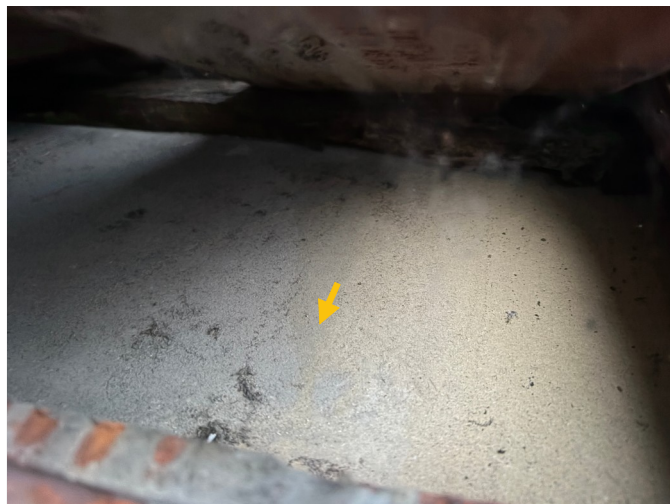
| Eindbeoordeling materiaalrisico | Zeer laag materiaalrisico en/of zeer lage kans op vezelvrijgave |
|---|---|
| Opmerking | <p>Toestand van het materiaal : het bouwjaar verraad immers dat het materiaal niet nieuw is , de aanname is dan ook Licht beschadigd, licht verweerd.</p> <p>Crodoliet is een aanname bij gebrek aan staalname.</p> <p>Een staalname kan een andere asbestsoort met zich meebrengen en de risico beoordeelig beïnvloeden.</p> <p>Langs de buitenzijde liggen er pannen op langs de binnen zijde is het afgewerkt</p> |

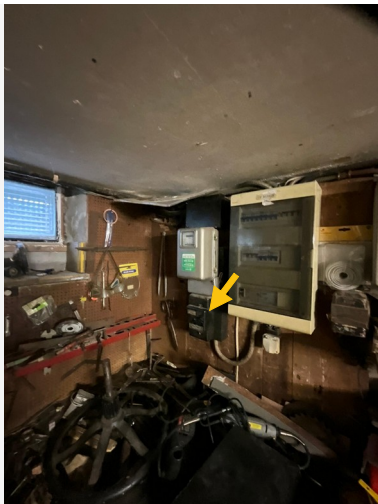
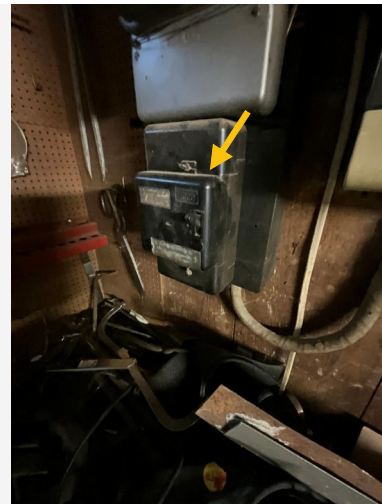
| Opmerking | <p>dikte en oppervlakte zijn een beredeneerde schatting , waaraan geen rechten worden verleend</p> <p>aanwezig onder hoofddak</p> <p>steekproefsgewijs werd een dakpan opgelicht en werd een een grijze harde cementplaat vastgesteld</p> <p>bij vernieuwing dak is staalname zeker aangeraden alvorens verwijdering</p> <p>staalname tijdens inspectie was niet mogelijk gezien de dichte afwerking in de zolderruimte</p> |

| Opmerking | <p>kasten kunnen prive-eigendom zijn maar ook soms behoren aan de nutsmaatschappij</p> <p>aanwezig in kelder</p> |

Nat werken: zet elektriciteit af en bevochtig het gebied rond het armatuur om het vrijkomen van stof te minimaliseren. Dit vermindert de kans dat asbestvezels in de lucht komen.

Voorzichtig demonteren: Gebruik gereedschap dat minimale schade en verstoring veroorzaakt. Tril- en slagwerktuigen zijn te vermijden omdat deze de verspreiding van asbestvezels in de lucht kunnen bevorderen.

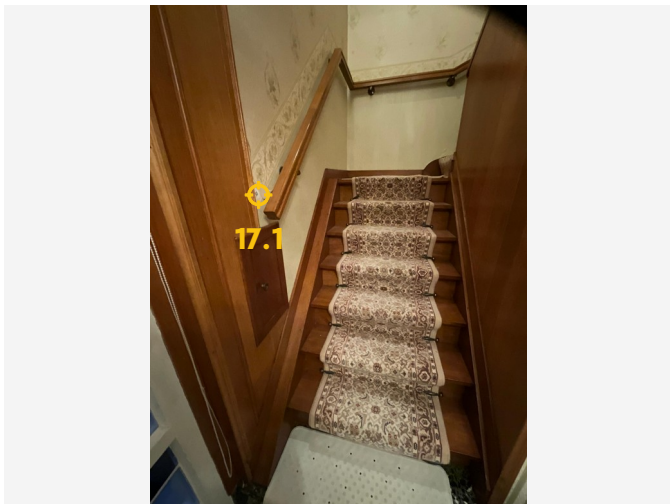
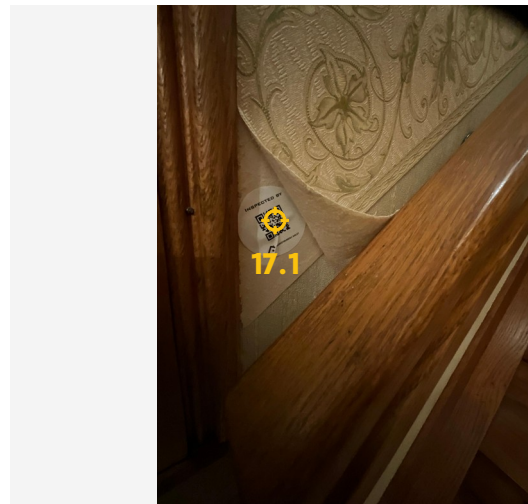
## Fiche 17: bepleistering op de muren

Geen asbest

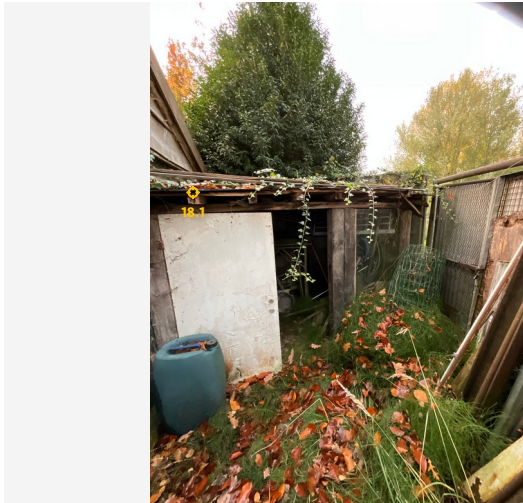
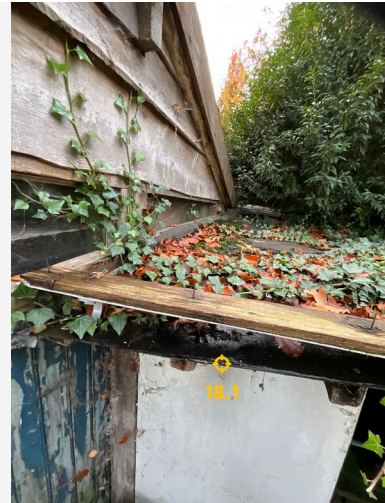
## Fiche 18: roofing afdak

Geen asbest

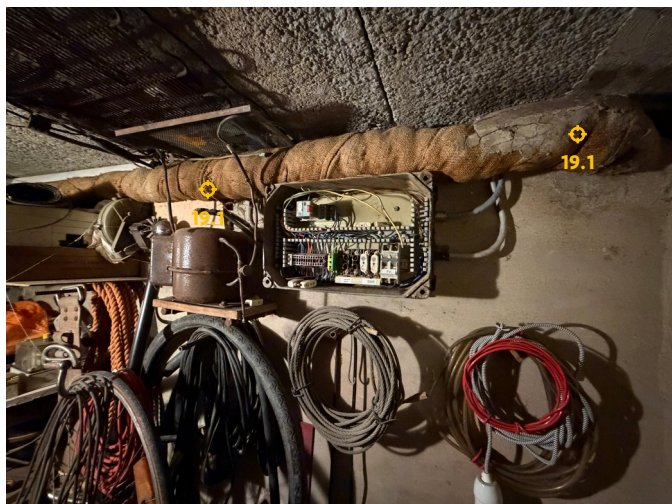
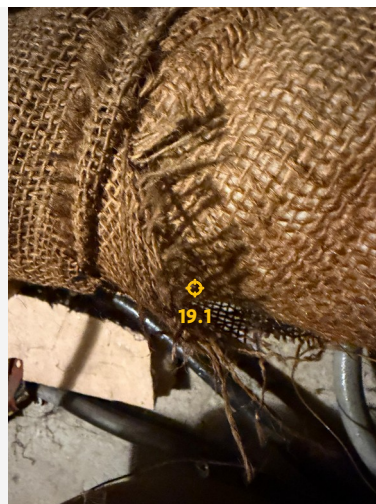
## Fiche 19: leidingisolatie doek

Geen asbest

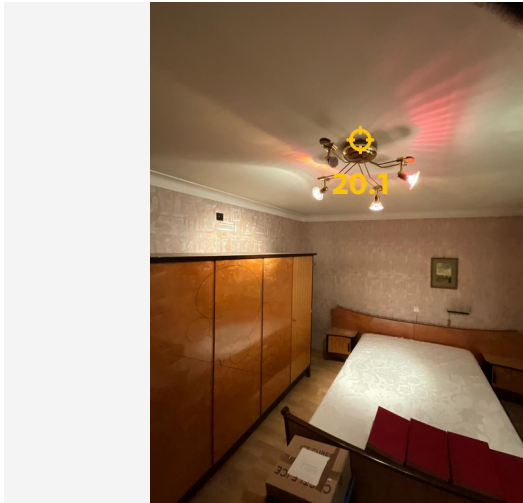
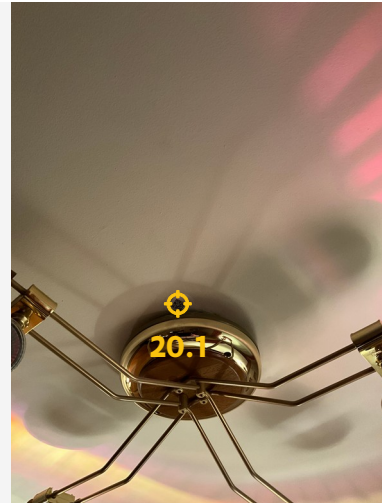
## Fiche 20: bepleistering op de plafonds

Geen asbest
