# Asbestinventarisatetest

Sint-Bartholomeusstraat 1/4, 2170 Antwerpen

Attestnummer : 20231025-000538.003

Uitgegeven op : 12.11.2023

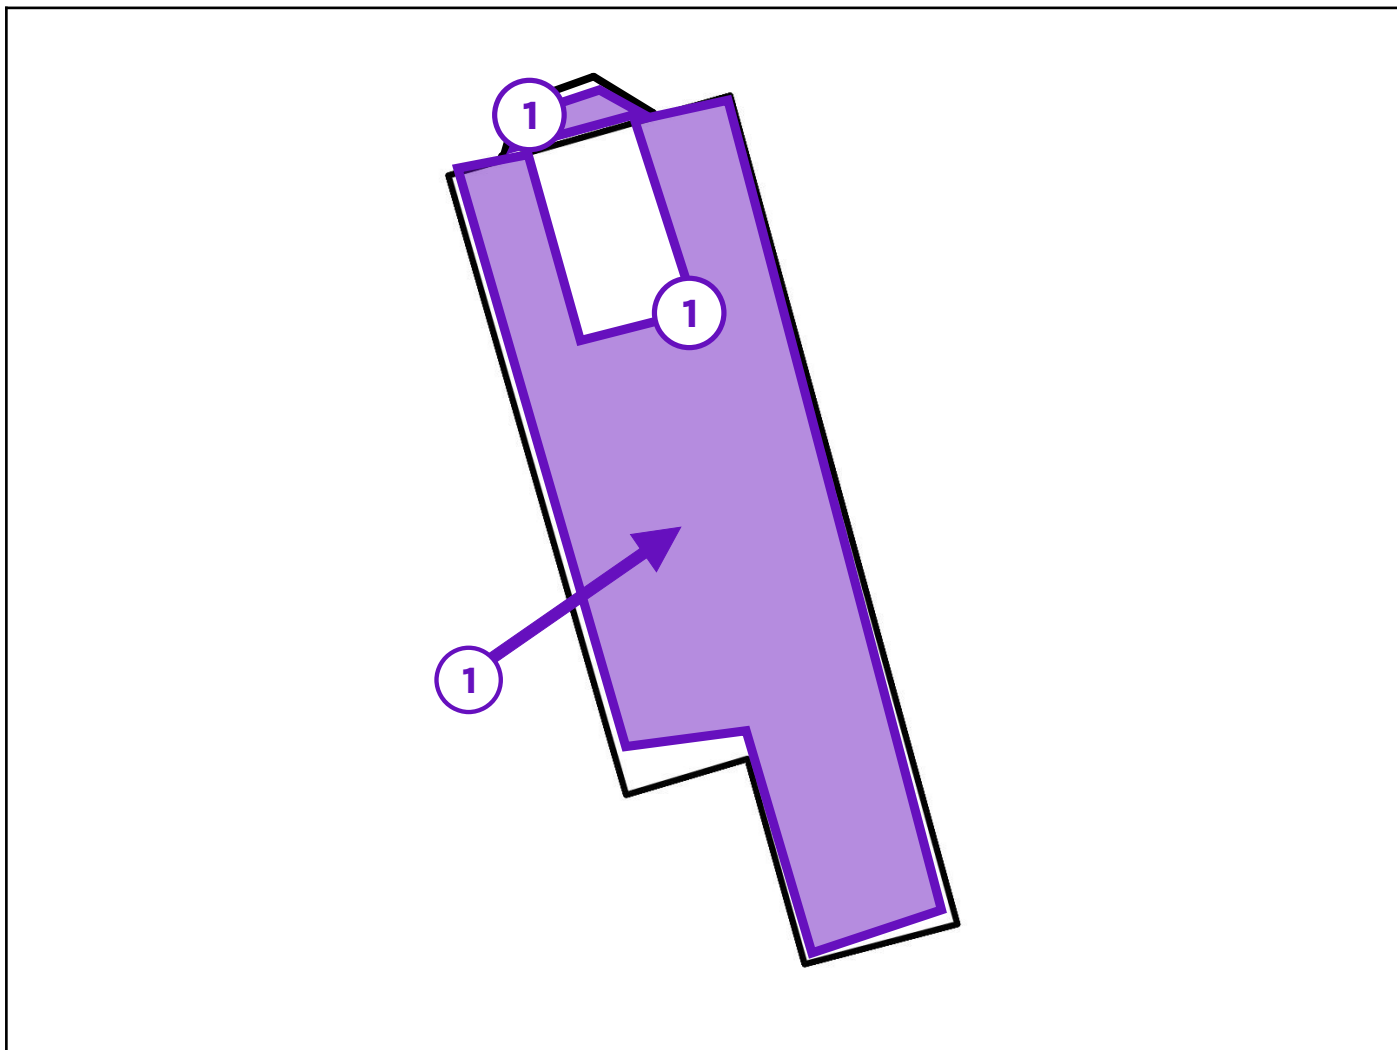
## Plan 1.1: Hoofdgebouw plan

| Beschrijving | Type | Actie |
|---|---|---|
| 1. plat dak | Beperking | - |

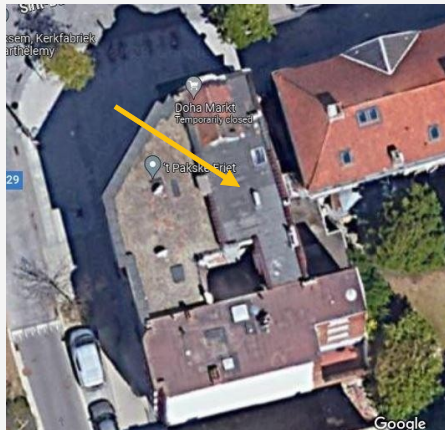
Situeringsfoto

**Reden:** Het onderzoek kan niet uitgevoerd worden binnen de bepalingen van de Welzijnswet

**Uitleg van de asbestdeskundige:** plat dak niet veilig bereikbaar hoogte 13.5 meter

| (Asbest)materiaal | Dak- en gevelbekleding - Roofing |
| Karakterisatie | Asbest (verdacht) |
| Primaire drager | Plat dak |

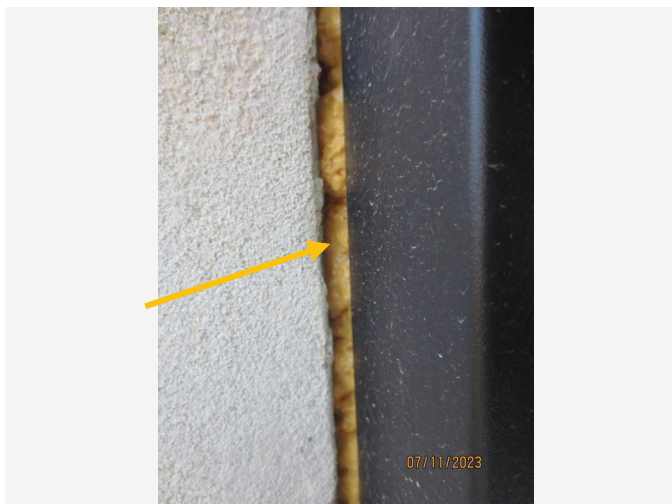
Vrije foto

| Identificatiemethode | Oude ramen werden verwijderd bij renovatie in 2023 |
| (Asbest)materiaal | In-situ afwerkingslagen - Pasta, stopverf, voegsel, stopsel, vulsel, mastiek, kitten, ... |

oude mastiek werd verwijderd bij plaatsing van nieuwe ramen

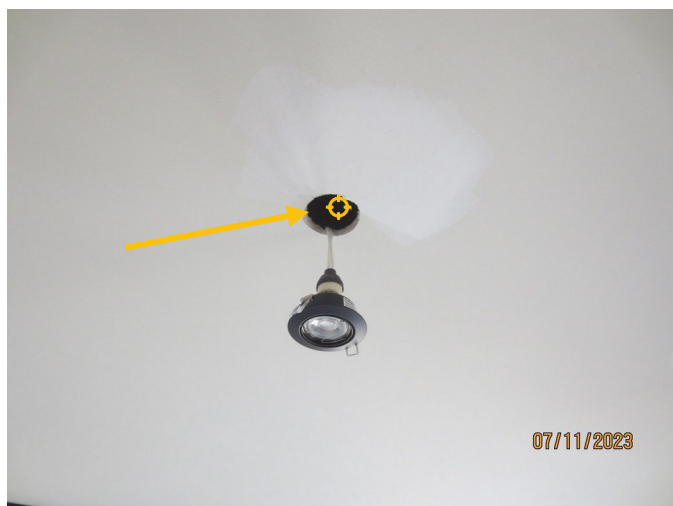
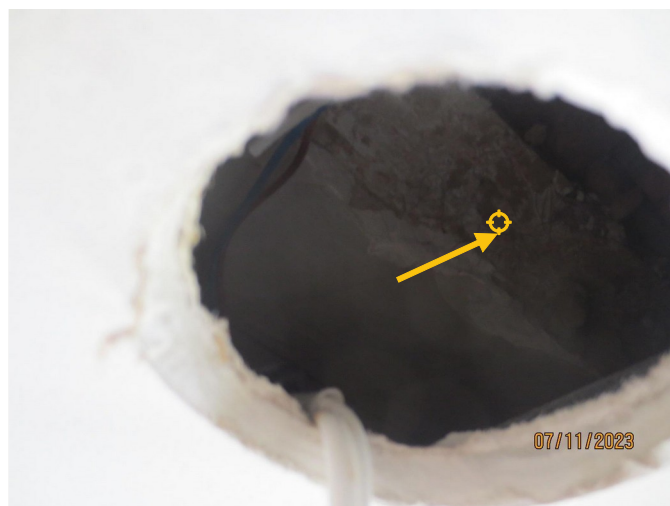
## Fiche 3: pleisterwerk plafond

Geen asbest

| # | Type | Referentie | Resultaat |
|---|---|---|---|
| 3.1 | Mengmonster | 53-M01 | Geen asbest |
| 3.2 | Puntmonster | 53-M05 | Geen asbest |

| <b>Opmerking</b> | appartement werd volledig gestript. Deel van oud pleisterwerk werd niet verwijderd. Pleisterwerk gelijkaardig aan pleisterwerk trappenhal ( 53-M01 ) en gelijkaardig aan pleisterwerk app. bus 2 ( 53-M05 ) |

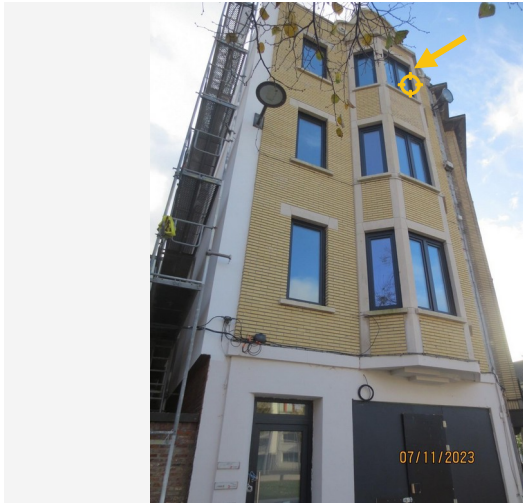
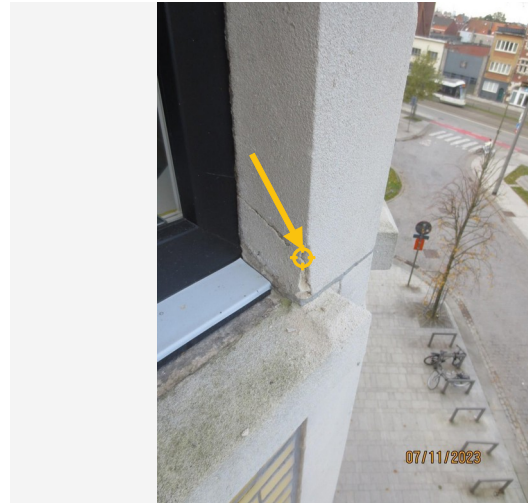
## Fiche 4: crepi buitengevel

Geen asbest

| # | Type | Referentie | Resultaat |
|---|---|---|---|
| 4.1 | Mengmonster | 53-M09 | Geen asbest |

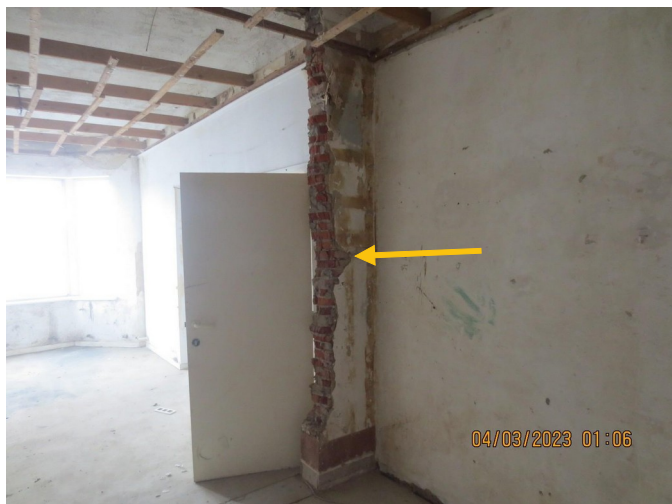
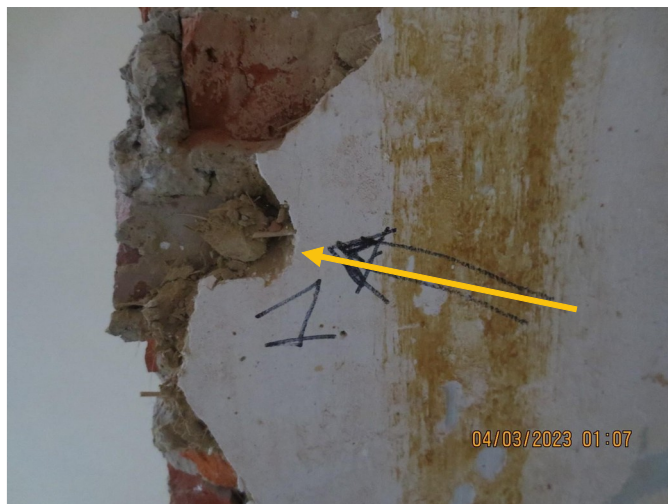
## Fiche 5: pleisterwerk muur verdiep 3

Geen asbest

| # | Type | Referentie | Resultaat |
|---|---|---|---|
| 5.1 | Puntmonster | 53-M08 | Geen asbest |
| 5.2 | Mengmonster | staal 01 | Geen asbest |

| <b>Opmerking</b> | appartement volledig gestript. Zowel muur als plafond. restant bijkomend bemonsterd waarbereikbaar. |
