# Asbestinventarisat attest

Steenweg Asse 39, 1540 Pajottegem

Attestnummer : 20250927-000110.000

**Niet-asbestveilig**

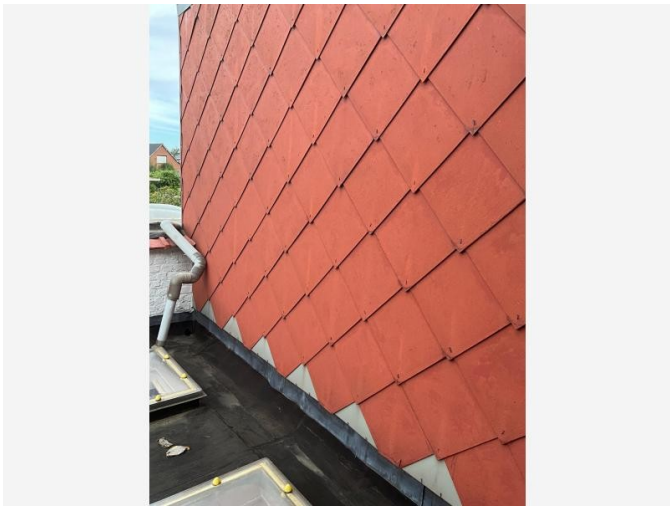
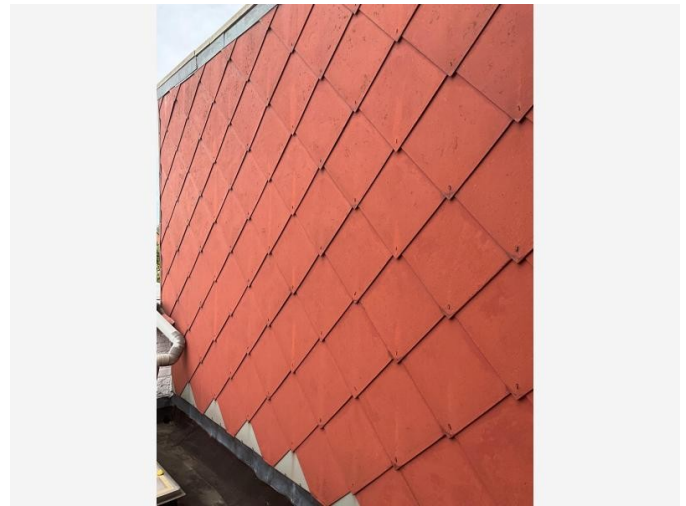
| Eindbeoordeling materiaalisico | Verhoogd materiaalisico en/of verhoogde kans op vezelvrijgave |

| Asbestsoort (vezeltype) | Crocidoliet aanwezig |
| Toestand van het materiaal | Matig beschadigd, matig verweerd |

| Beschrijving | Gevelleien |
| Hoeveelheid (oppervlakte - aantal) | <ul style="list-style-type: none"><li>• 40,00 m<sup>2</sup> - 1 stuk</li></ul> |

Het asbestmateriaal valt onder de mijlpaal van 2034.

Verwijderen

- Zorg voor een veilig beheer. Vermijd het beschadigen van het asbestmateriaal. Controleer de toestand jaarlijks op wijzigingen.
- Voer bijkomende staalname(s) uit.

- Eenvoudige handelingen: mag via doe-het-zelf of door werknemer(s) met opleidingsattest eenvoudige handelingen  
Indien de leien in zijn geheel kunnen worden verwijderd zonder breken, kan dit via eenvoudige handelingen.  
Regelgeving wie mag wat verwijderen: <https://ovam.vlaanderen.be/wie-mag-wat-verwijderen>  
Voorzorgen & beschermingsmiddelen: <https://ovam.vlaanderen.be/voorzorgsmaatregelen-bij-asbestverwijdering>

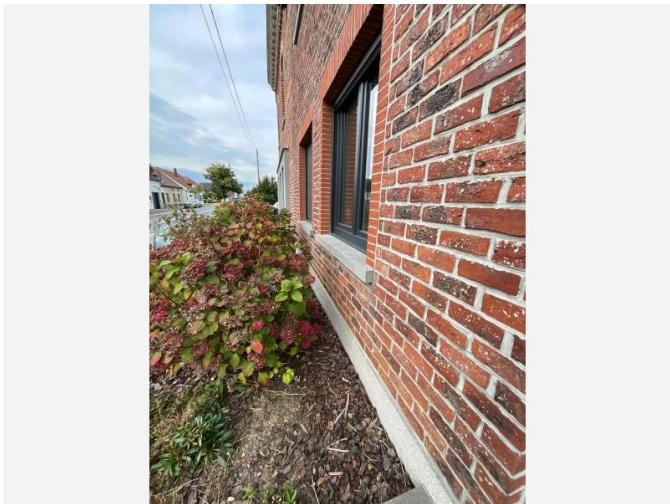
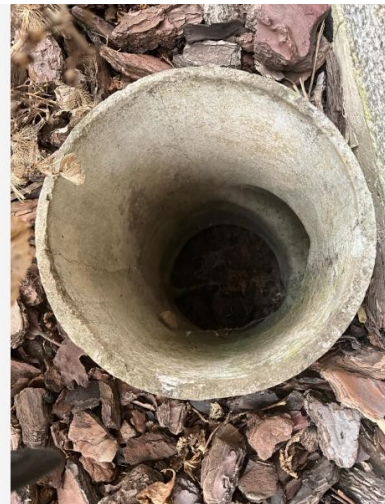
| Eindbeoordeling materiaalarisico | Verhoogd materiaalarisico en/of verhoogde kans op vezelvrijgave |

| Asbestsoort (vezeltype) | Crocidoliet aanwezig |
| Toestand van het materiaal | Licht beschadigd, licht verweerd. Intact calciumsilicaatmateriaal of categorie III 'gebondenheid' |

| Beschrijving | Verluchtingsbuis asbestcement |
| Hoeveelheid (lengte - omtrek - dikte - aantal) | <ul style="list-style-type: none"><li>• 5,00 m - 30,00 cm - 1,00 cm - 1 stuk</li></ul> |

Het asbestmateriaal valt onder de mijlpaal van 2040.

Maatregelen nemen

- Zorg voor een veilig beheer en verwijder dit asbestmateriaal wanneer het bij werken eenvoudig bereikbaar wordt. Controleer de toestand jaarlijks op wijzigingen.
- Voer bijkomende staalname(s) uit.

- Eenvoudige handelingen: mag via doe-het-zelf of door werknemer(s) met opleidingsattest eenvoudige handelingen  
Indien de buis bij structurele werken kan worden uitgegraven & verwijderd zonder breken, kan dit via eenvoudige handelingen.

Schermd de (eventueel beschadigde) uiteinden af met een asbestfixeermiddel om vezelvrijgave te voorkomen.  
Om het juiste type asbest te bepalen kan bijkomende staalname uitgevoerd worden.

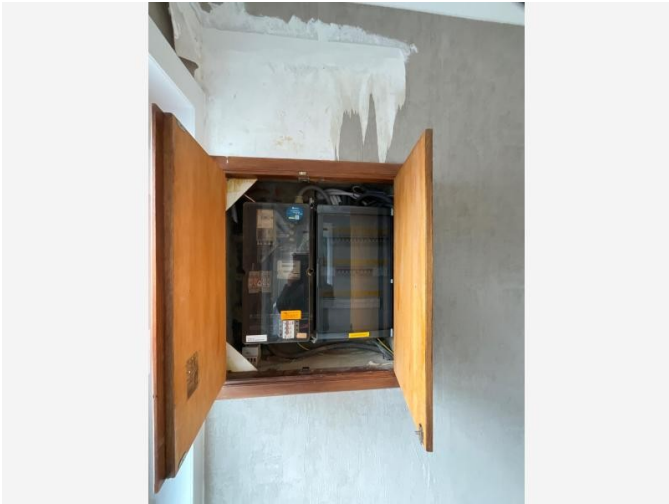
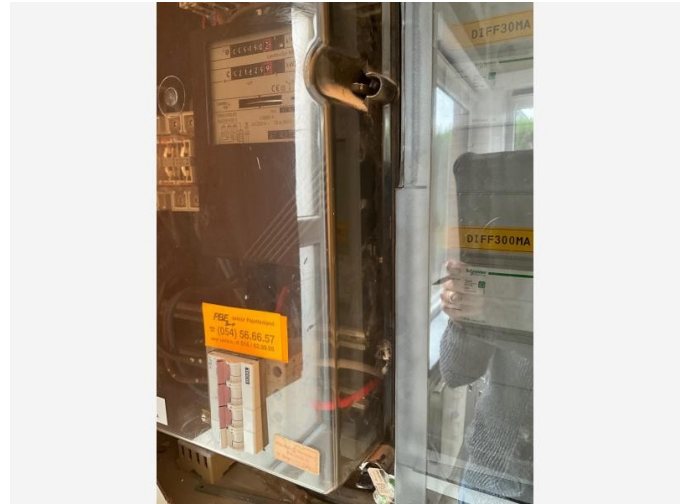
| Eindbeoordeling materiaalisico | Laag materiaalisico en/of verlaagde kans op vezelvrijgave |

| Toestand van het materiaal | Onbeschadigd, niet verweerd |

| Beschrijving | Bakeliet teller & zekering |

Het asbestmateriaal valt onder de mijlpaal van 2040.

Zorgvuldig beheren

- Zorg voor een veilig beheer. Vermijd het beschadigen van het asbestmateriaal. Controleer de toestand jaarlijks op wijzigingen.
- Voer bijkomende staalname(s) uit.

- Eenvoudige handelingen: mag via doe-het-zelf of door werknemer(s) met opleidingsattest eenvoudige handelingen  
De toepassingen kunnen worden losgeschroefd en in zijn geheel worden verwijderd. Laten vervangen door de bevoegde instanties.

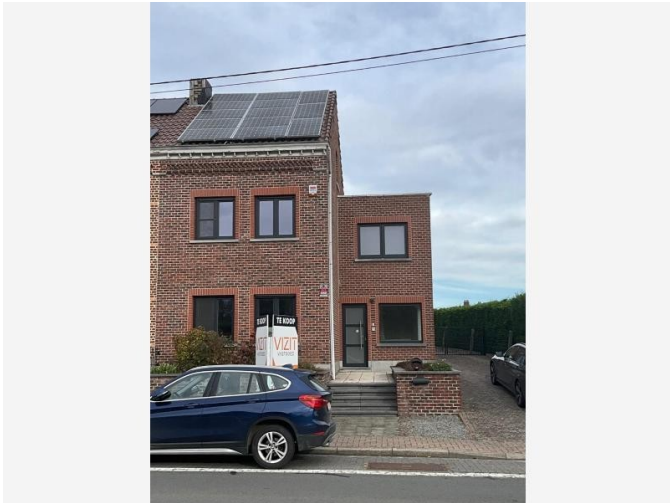
**Reden:** Het te onderzoeken materiaal situeert zich hoger dan 3,50 m te rekenen vanaf een veilige ondergrond

**Uitleg van de asbestdeskundige:** De schouwopening bevindt zich op meer dan 3,5m hoogte & is hierdoor niet inspecteerbaar.

Bij werken, of wanneer met een hoogtewerker de schouw inspecteerbaar is, nakijken of hier asbesthoudende materialen aanwezig zijn.

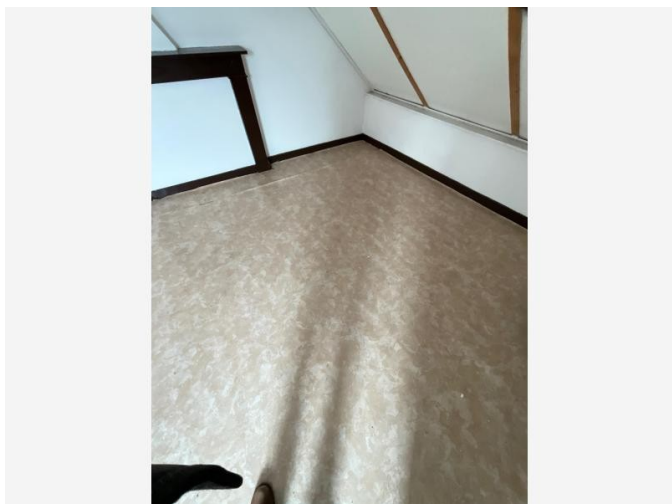
Vloerzeilen van het type zwart in de kern, flexibele onderkant of met jute als onderzijde zijn niet asbestverdacht.

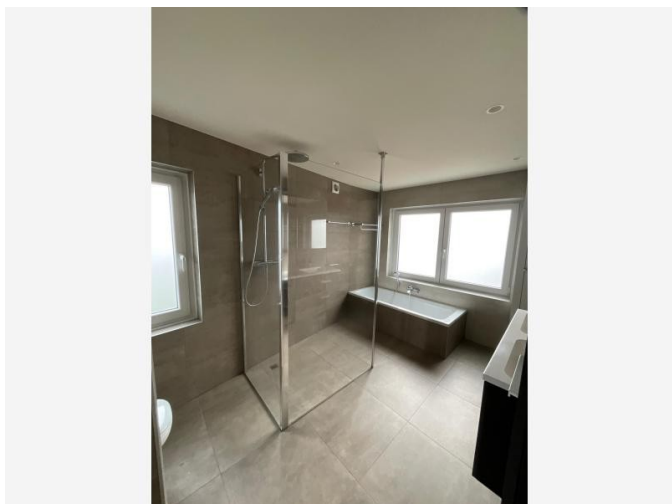
Wandtegels werden in het verleden vaak met een asbesthoudende lijm geplaatst.

Tijdens een niet-destructief onderzoek kan de lijmlaag niet geïnspecteerd worden.

Bij werken nakijken & eventueel bijkomende monsternamen uitvoeren.

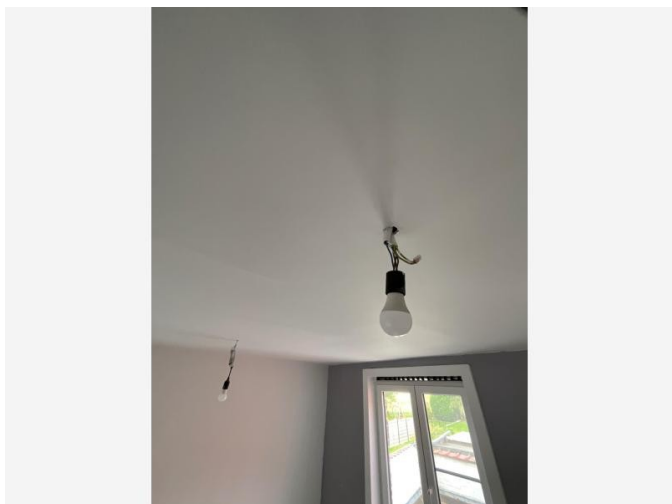
De aangeduide plafonds bestaan uit gyproc/hout en zijn niet asbestverdacht. Mogelijks bevindt er zich achter deze wanden nog pleisterwerk. Indien dit bij werken bereikbaar wordt, eventueel bijkomende monstername uitvoeren.

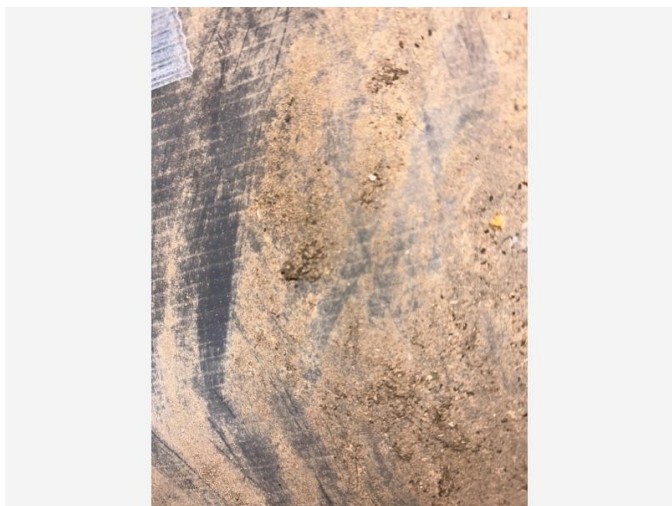
Het onderdak bestaat uit kunststof en is niet asbest verdacht.

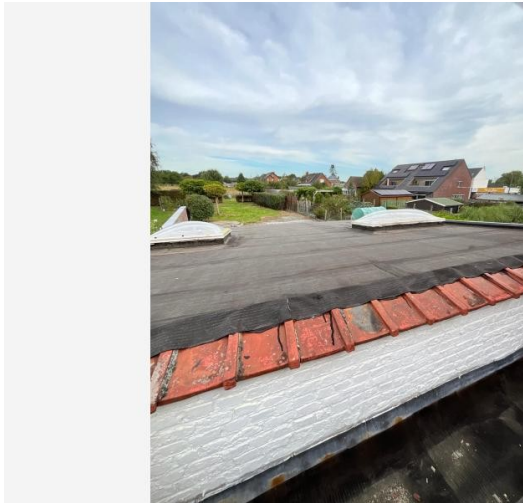
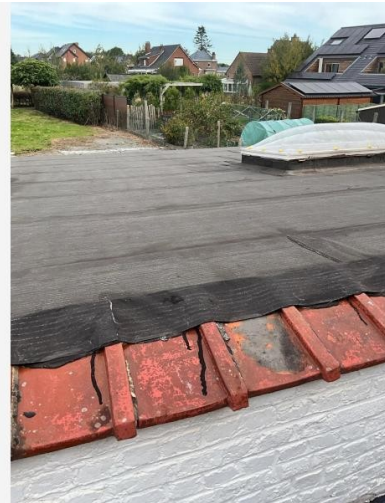
## Fiche 9: Roofing uitbouw

Geen asbest

| # | Type | Referentie | Resultaat |
|---|---|---|---|
| 9.1 | Puntmonster | Mm04 | Geen asbest |

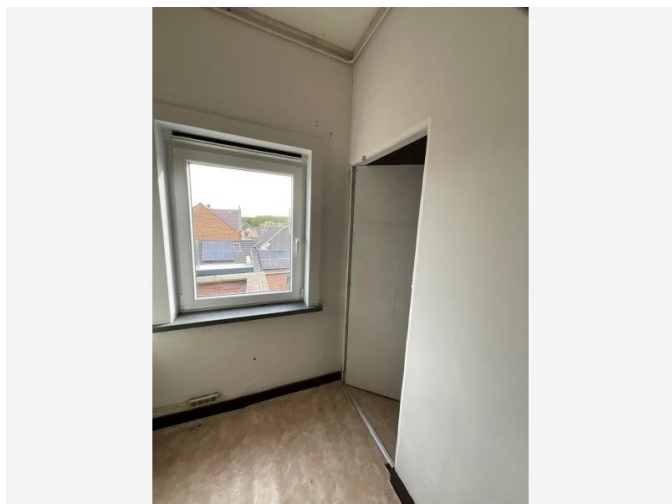
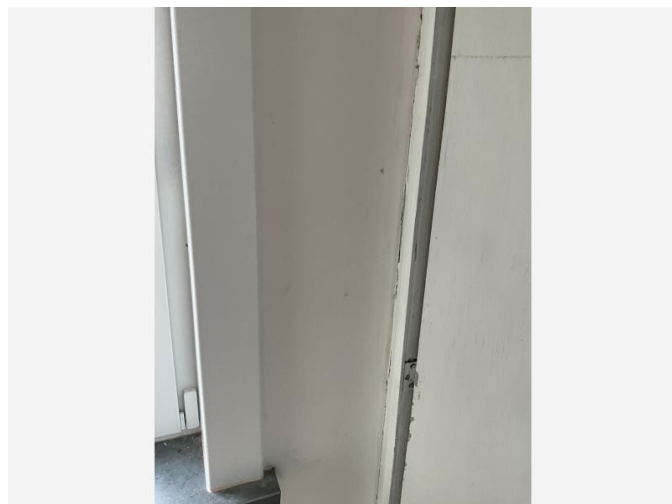
## Fiche 10: Pleisterwerk wanden

Geen asbest

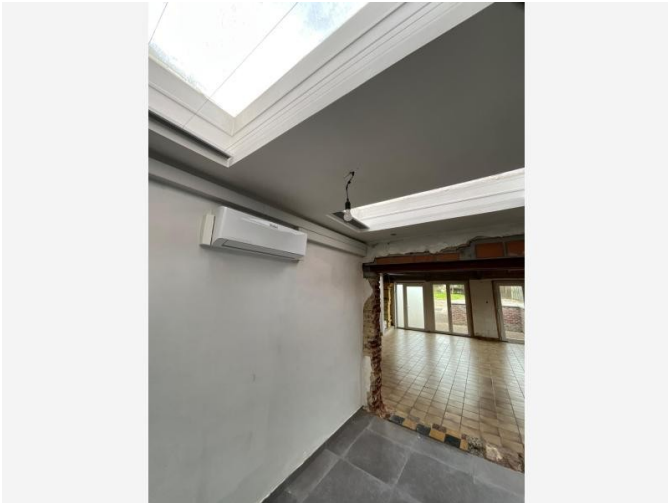
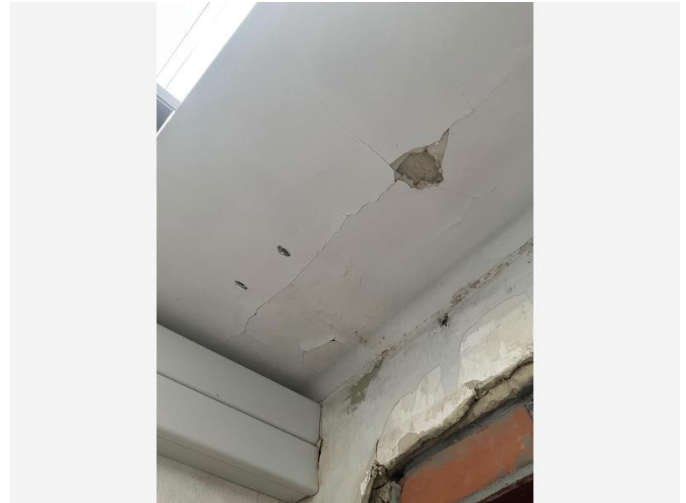
## Fiche 11: Pleisterwerk plafond

Geen asbest

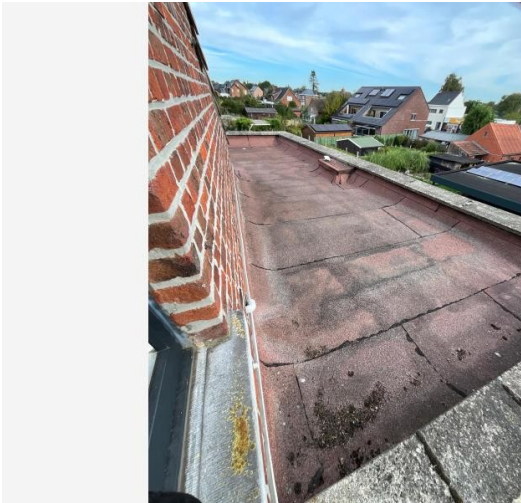
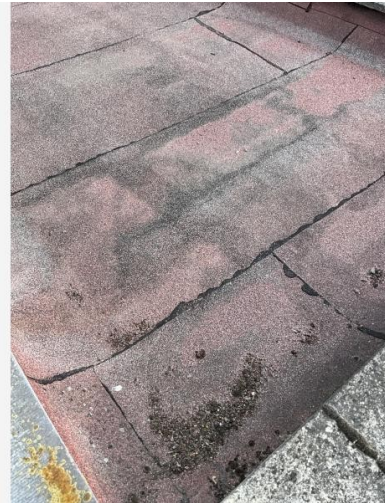
## Fiche 12: Roofing plat dak -N°2

Geen asbest

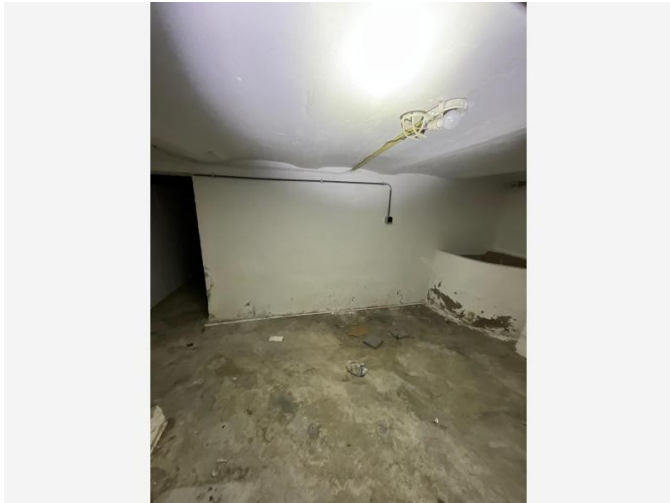
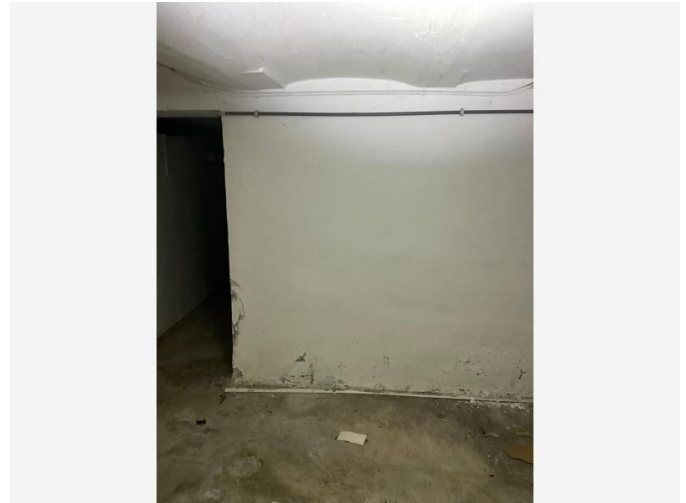
## Fiche 13: Cement smeerlaag

Geen asbest
