# Asbestinventarisatetest

Kasteelstraat 23, 9406 Ninove

Attestnummer : **20251024-000100.000**

**Asbestveilig** (maar mogelijk niet asbestvrij)

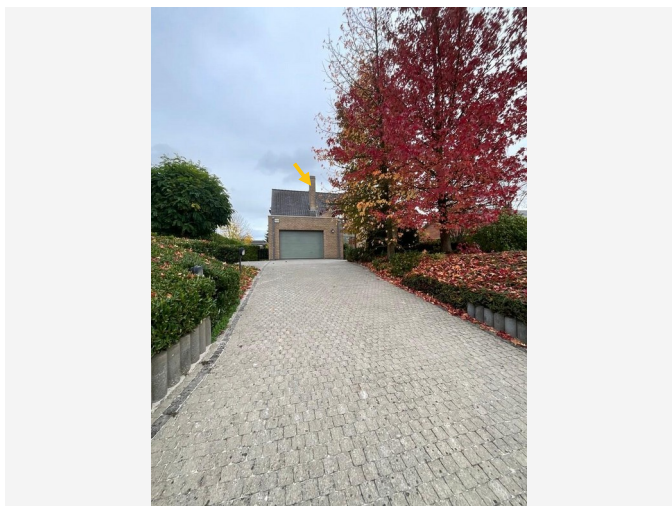
**Reden:** Het te onderzoeken materiaal situeert zich hoger dan 3,50 m te rekenen vanaf een veilige ondergrond

**Uitleg van de asbestdeskundige:** De schouwopening bevindt zich op meer dan 3,5m hoogte & is hierdoor niet inspecteerbaar.

Bij werken, of wanneer met een hoogtewerker de schouw inspecteerbaar is, nakijken of hier asbesthoudende materialen aanwezig zijn.

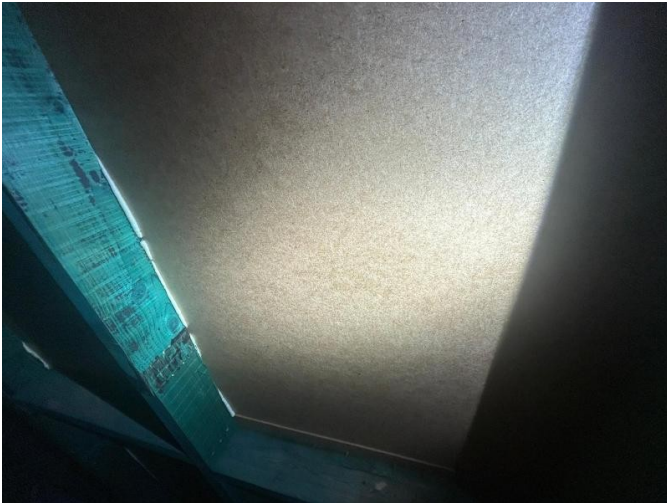
Het onderdak bestaat uit houtvezel & is niet asbestverdacht.

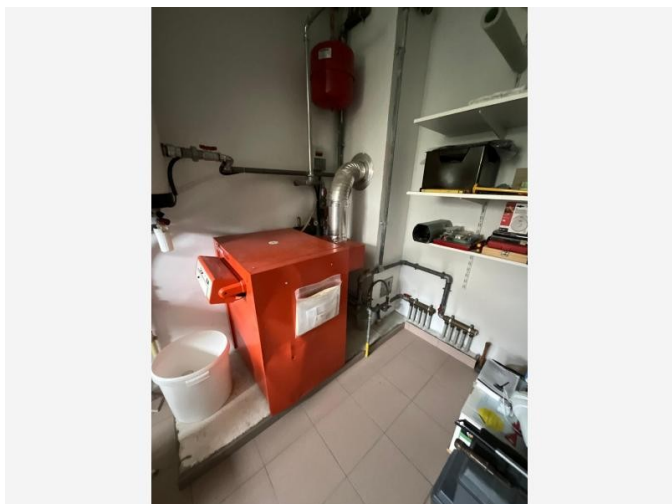
Oude ketels (<2001) kunnen asbesthoudende pakkingen bevatten.

Bij demontage nakijken & eventueel werkmethode aanpassen.

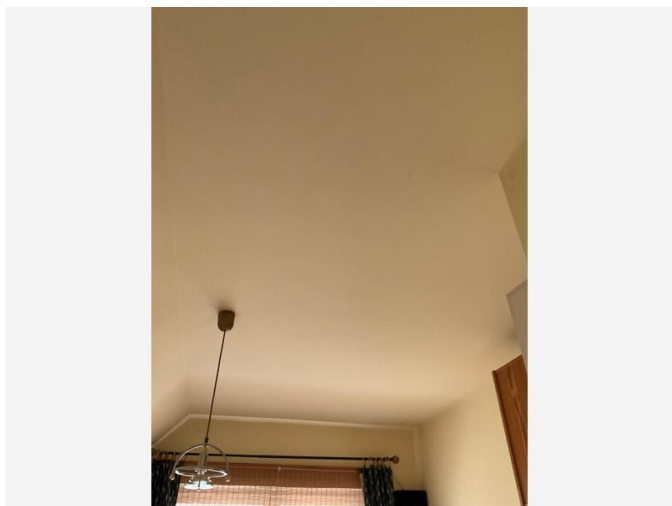
## Fiche 4: Verlaagd plafond (gyproc/hout)

De aangeduide plafonds bestaan uit gyproc/hout en zijn niet asbestverdacht. Mogelijks bevindt er zich achter deze wanden nog pleisterwerk. Indien dit bij werken bereikbaar wordt, eventueel bijkomende monstername uitvoeren.

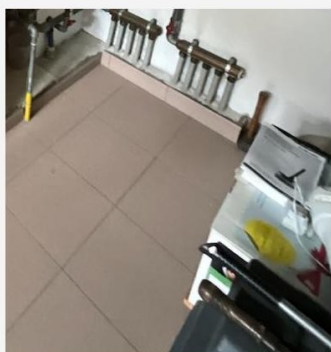
Plinten werden in het verleden vaak met asbesthoudende lijm geplaatst. Tijdens een niet-destructief onderzoek kon geen lijm laag worden vastgesteld/bemonsterd. Wanneer dit bij werken wel het geval is, voer eventueel bijkomende staalname uit.

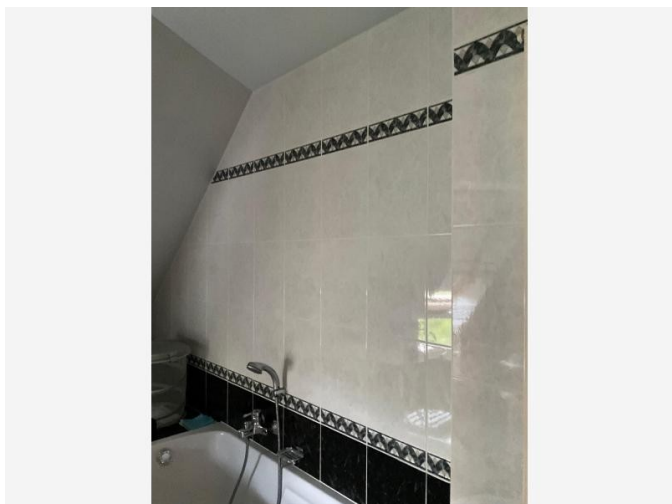
Wandtegels werden in het verleden vaak met een asbesthoudende lijm geplaatst.

Tijdens een niet-destructief onderzoek kan de lijmlaag niet geïnspecteerd worden.

Bij werken nakijken & eventueel bijkomende monsternamen uitvoeren.

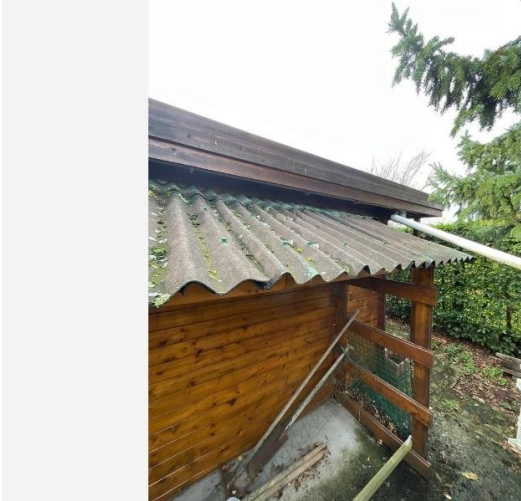
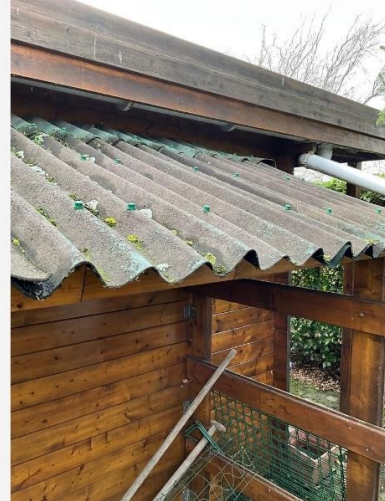
## Fiche 7: Golfplaten

Geen asbest

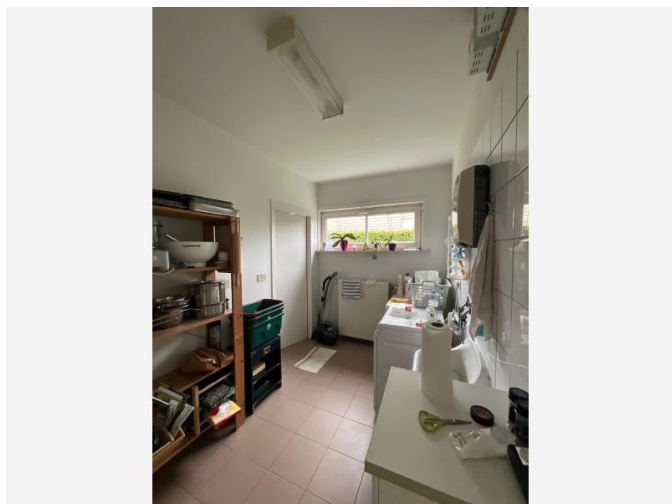
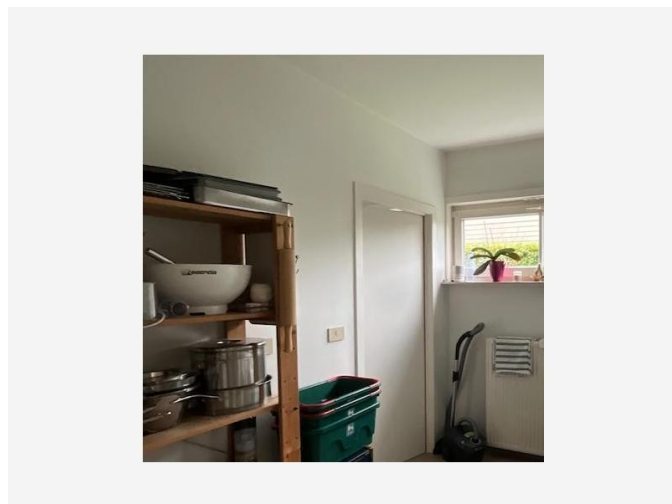
## Fiche 8: Pleisterwerk wanden

Geen asbest

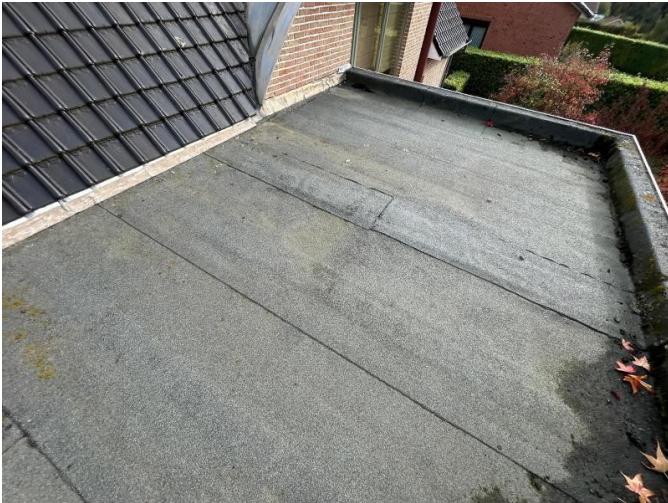
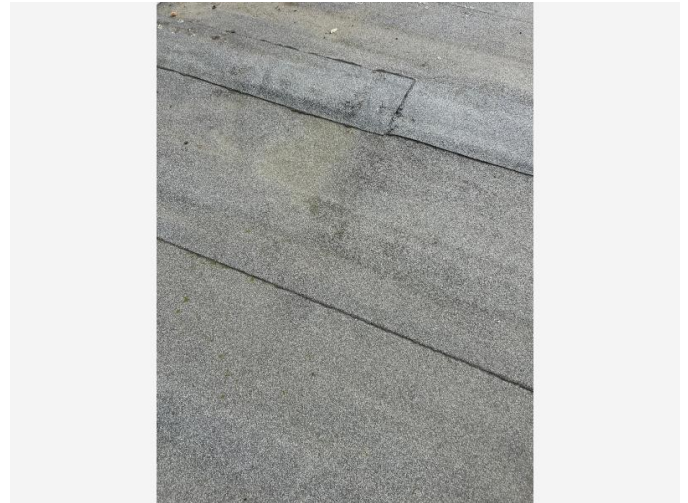
## Fiche 9: Roofing plat dak

Geen asbest

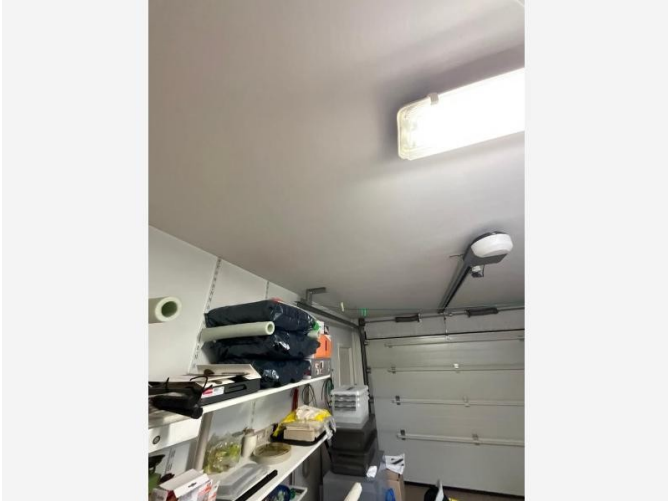
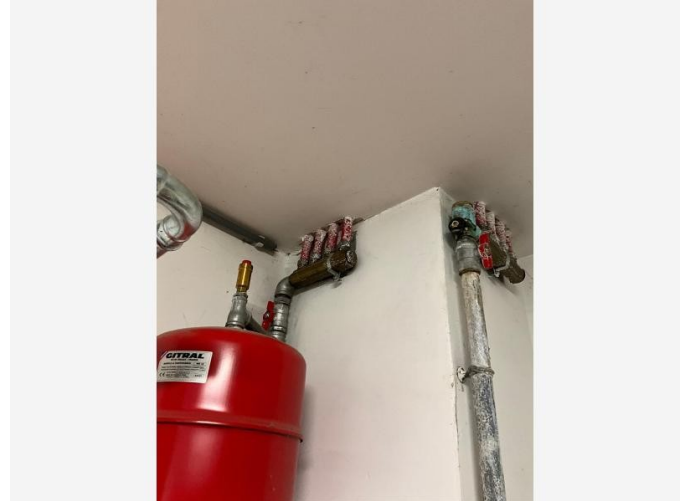
## Fiche 10: Pleisterwerk plafond

Geen asbest
