# Asbestinventarisatattest

Provincieweg 201, 9550 Herzele

Attestnummer : 20251128-000181.000

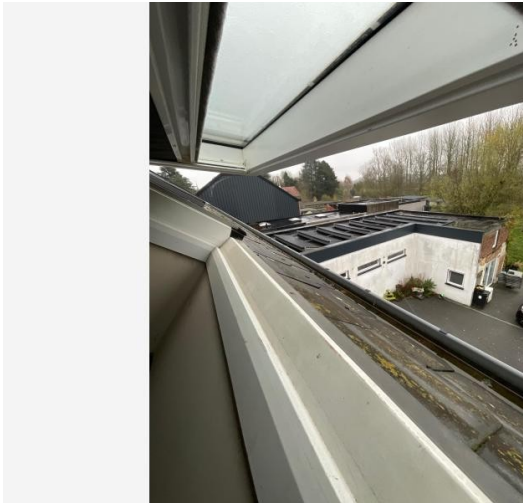
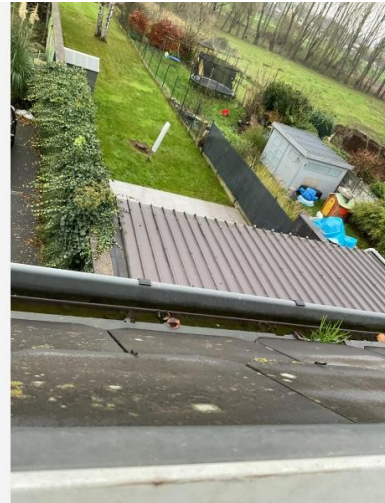
Het asbestmateriaal valt onder de mijlpaal van 2040.

**Dringend verwijderen**

| Beschrijving | Sediment en slib in goot |
| Besmette materialen | <ul style="list-style-type: none"><li>• Sediment (dakgoot, afvoerbuys, regenwaterput, ...)</li></ul> |
| Gebondenheid resten | Niet hecht |
| Hoeveelheid (gewicht - aantal) | <ul style="list-style-type: none"><li>• 20,00 kg - 1 stuk</li></ul> |

- Verwijder het asbestafval.
- Voer bijkomende staalname(s) uit.

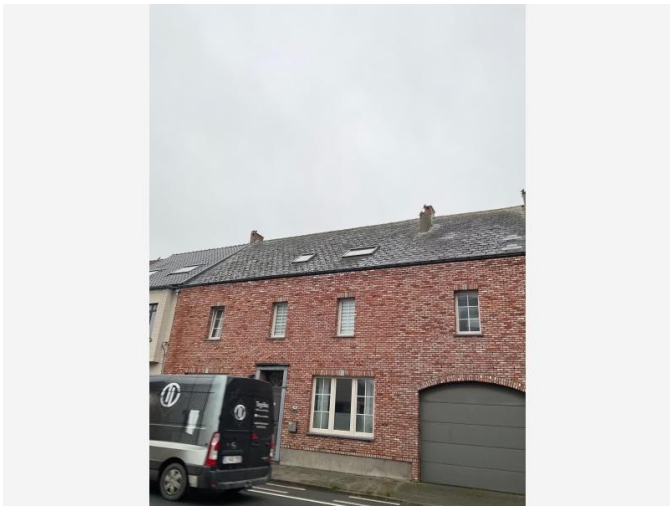
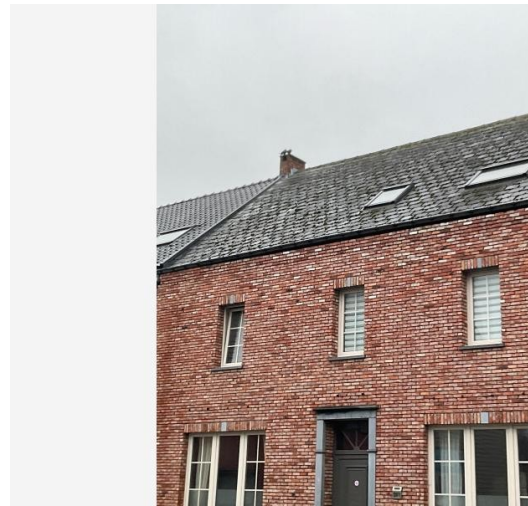
Het asbestmateriaal valt onder de mijlpaal van 2034.

Verwijderen

| Eindbeoordeling materiaalrisico | Verhoogd materiaalrisico en/of verhoogde kans op vezelvrijgave |

| Asbestsoort (vezeltype) | Crocidoliet aanwezig |
| Toestand van het materiaal | Matig beschadigd, matig verweerd |

| Beschrijving | leien dak |
| Hoeveelheid (oppervlakte - aantal) | <ul style="list-style-type: none"><li>• 90,00 m<sup>2</sup> - 1 stuk</li></ul> |

- Zorg voor een veilig beheer. Vermijd het beschadigen van het asbestmateriaal. Controleer de toestand jaarlijks op wijzigingen.
- Hemelwater dat afspoelt van asbestcement daken of gevels kan asbestdeeltjes bevatten. Gebruik het enkel voor gesloten circuits (bv. spoelen toiletten). Reinig na het vervangen van het dak of de gevel de dakgoten en regenwaterput of -ton om asbesthoudend sediment of slib te verwijderen
- Voer bijkomende staalname(s) uit.

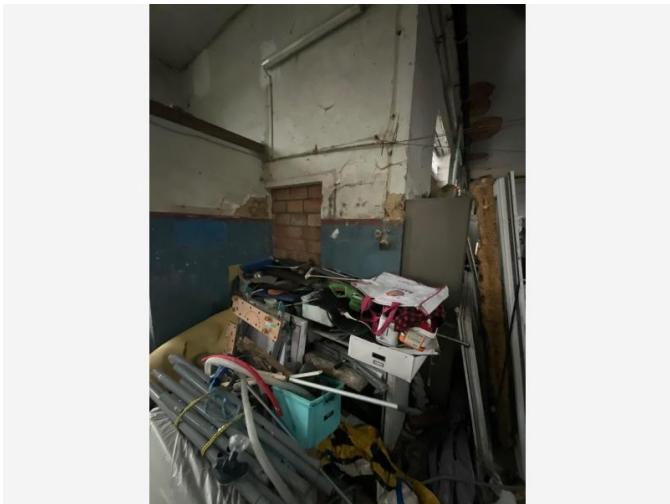
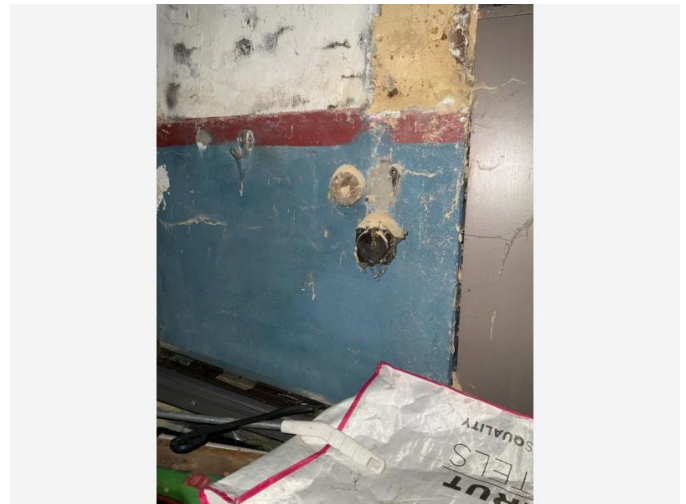
Het asbestmateriaal valt onder de mijlpaal van 2040.

Zorgvuldig beheren

| Eindbeoordeling materiaalrisico | Laag materiaalrisico en/of verlaagde kans op vezelvrijgave |

| Toestand van het materiaal | Onbeschadigd, niet verweerd |

| Beschrijving | Bakeliet electra |

- Zorg voor een veilig beheer. Vermijd het beschadigen van het asbestmateriaal. Controleer de toestand jaarlijks op wijzigingen.
- Voer bijkomende staalname(s) uit.

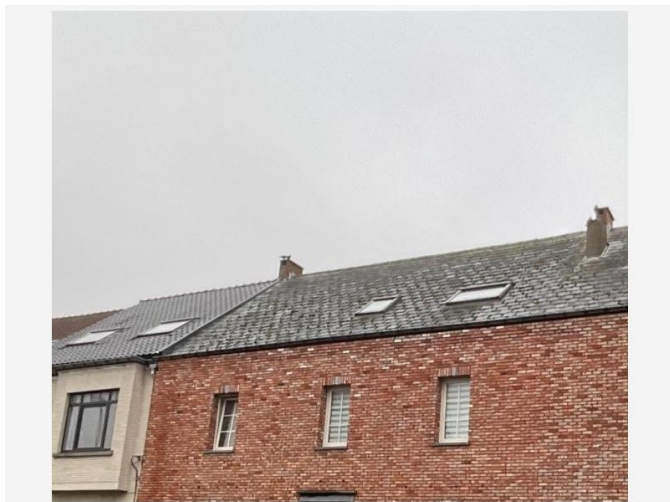
**Reden:** Het te onderzoeken materiaal situeert zich hoger dan 3,50 m te rekenen vanaf een veilige ondergrond

**Uitleg van de asbestdeskundige:** Schouw op 10m

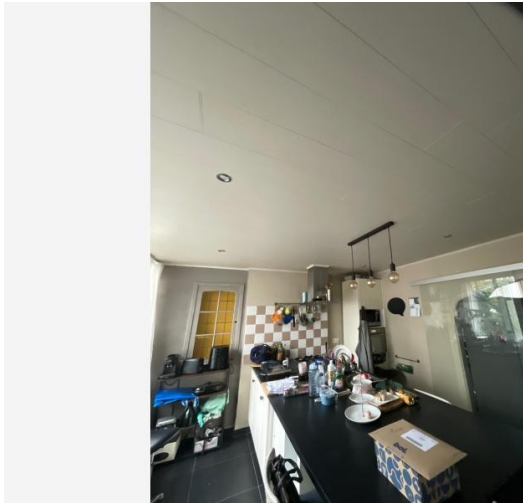
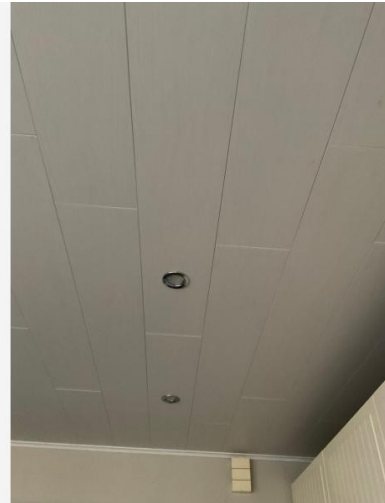
Het plafond is afgewerkt in plaatmateriaal. Deze is niet asbest verdacht. Er kan echter geen uitspraak gedaan worden over de lagen die zich achter dit plaatmateriaal bevindt.

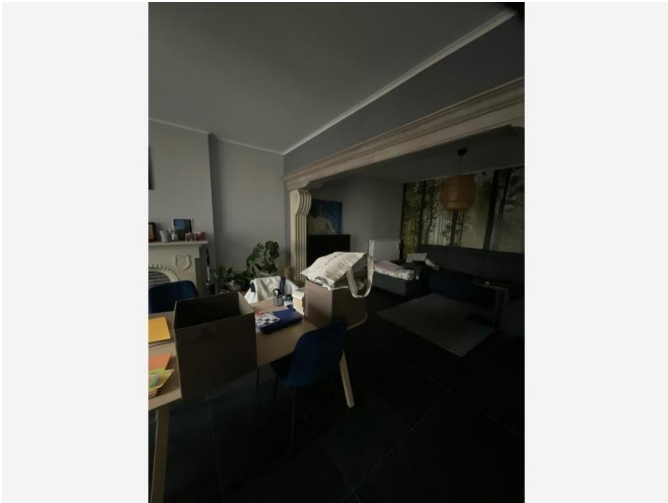
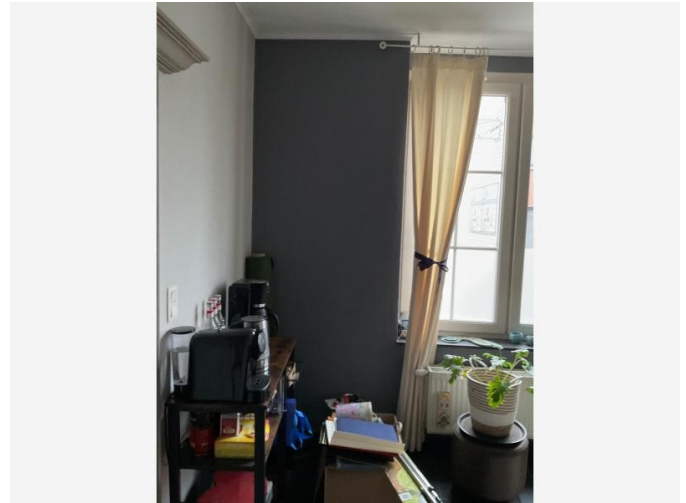
## Fiche 6: pleisterwerk wanden

Geen asbest

| # | Type | Referentie | Resultaat |
|---|---|---|---|
| 6.1 | Mengmonster | mm01 | Geen asbest |

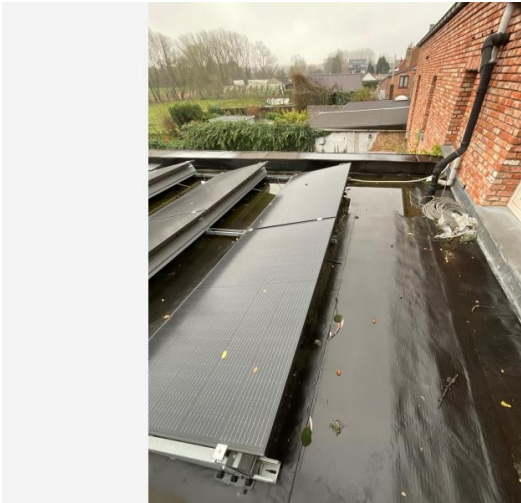
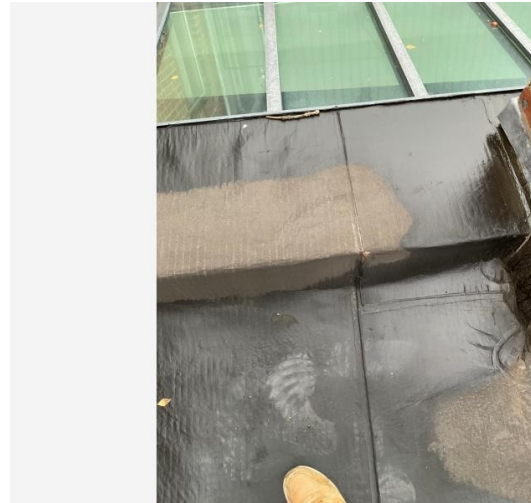
## Fiche 7: roofing dak

Geen asbest

| # | Type | Referentie | Resultaat |
|---|---|---|---|
| 7.1 | Puntmonster | mm03 | Geen asbest |

| Opmerking | <p>Geschatte hoeveelheid.</p> <p>Enkel de bovenste laag werd gecontroleerd. De uitslag kan dus geen uitspraak doen over mogelijks ondergelegen lagen.</p> |

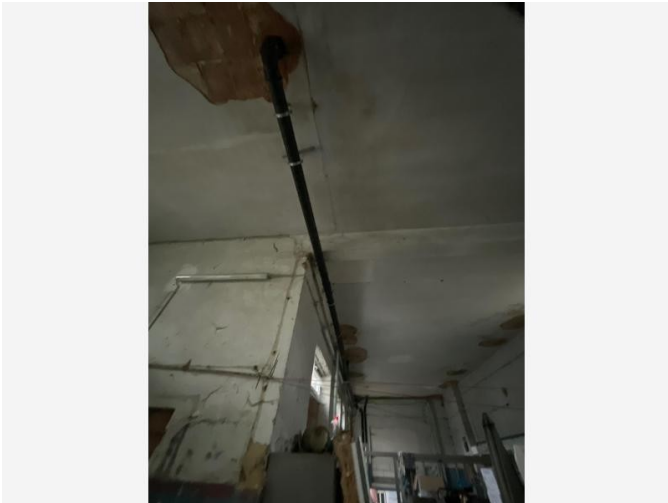
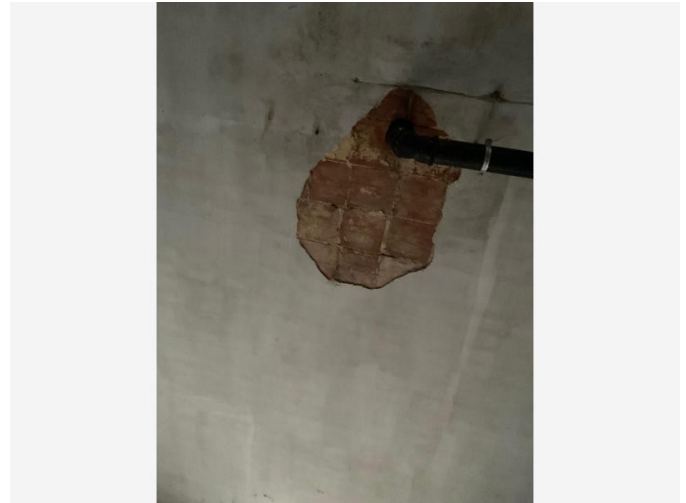
## Fiche 8: pleisterwerk plafond

Geen asbest

| # | Type | Referentie | Resultaat |
|---|---|---|---|
| 8.1 | Mengmonster | mm02 | Geen asbest |

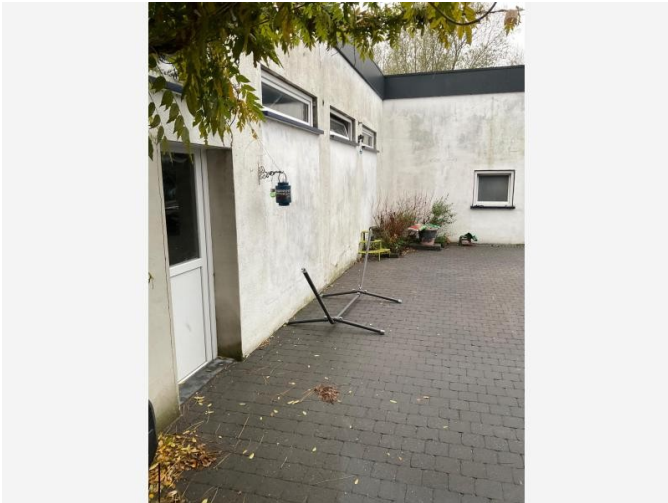
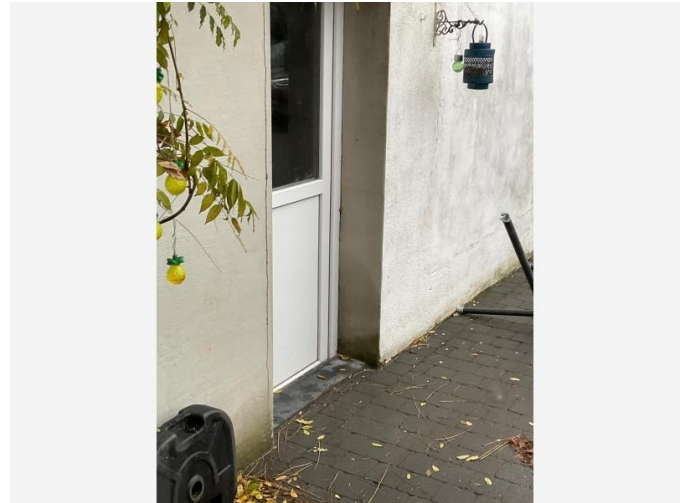
## Fiche 9: crepi gevel

Geen asbest
