# Asbestinventarisatattest

Kerkhofstraat 4, 9420 Erpe-Mere

Attestnummer : 20250922-000147.000

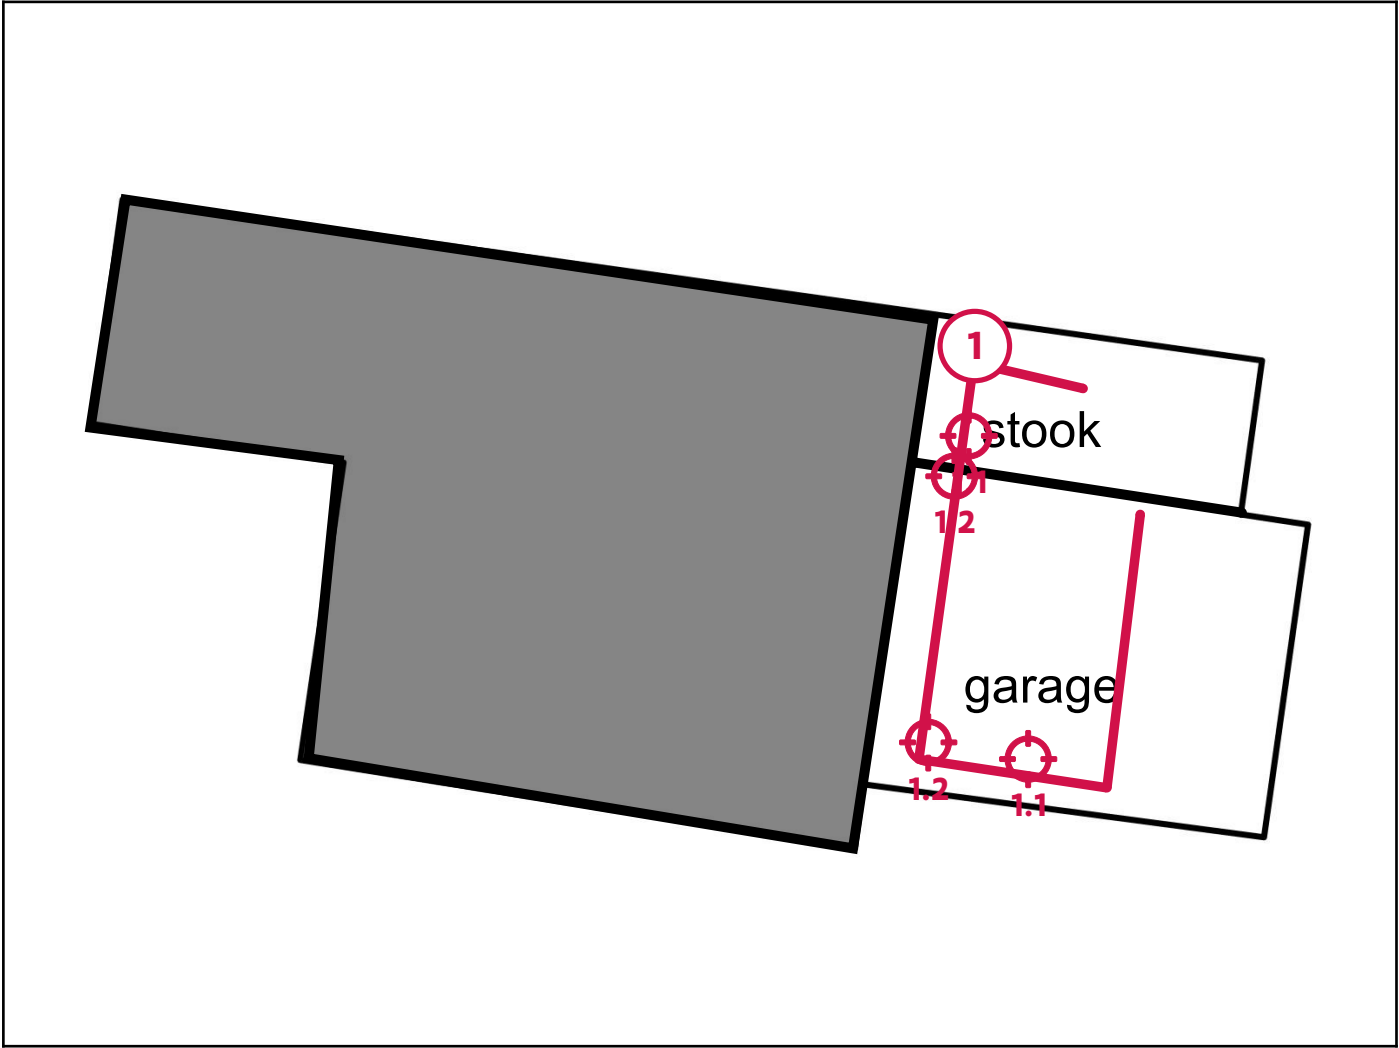
# Plan 1.2: Hoofdgebouw plan kelder

| Beschrijving | Type | Actie |
|---|---|---|
| 1. buisisolatie verwarmingsbuizen | Asbestmateriaal | Dringend verwijderen |

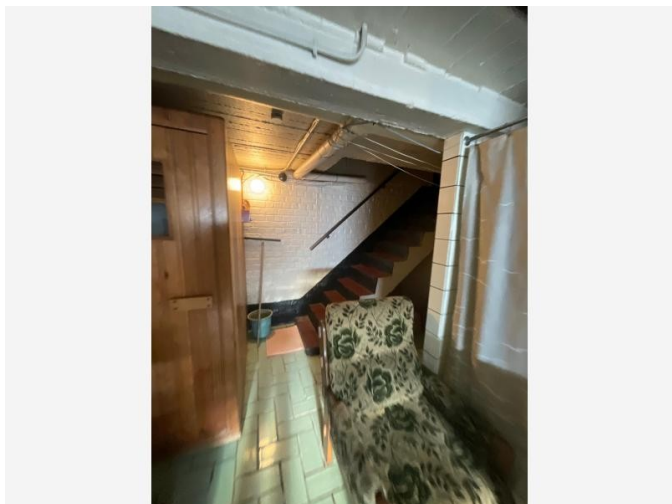
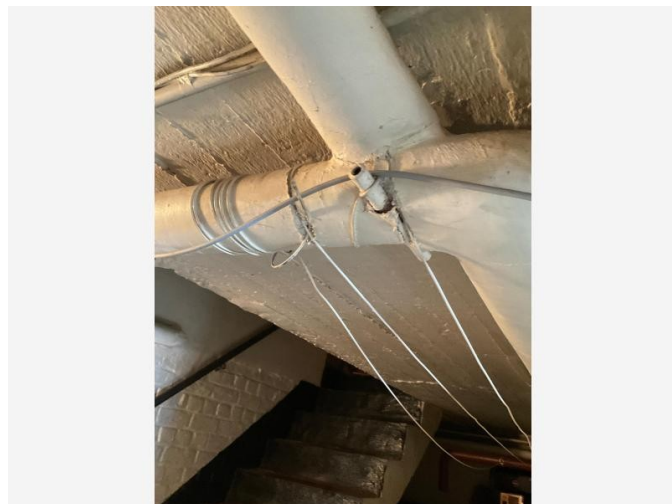
| Eindbeoordeling materiaalrisico | Hoog materiaalrisico en/of hoge kans op vezelvrijgave |

| Gebondenheid | Categorie 2: niet-hechtgebonden met matrix |
| Asbestsoort (vezeltype) | Alleen chrysotiel |
| Asbestconcentratie | Hoog ( $\geq 50\%$ ) |
| Afschermingsgraad van het gehele materiaal | Geheel of deels (ook) vrij aan de binnenlucht |
| Toestand van het materiaal | Matig beschadigd, matig verweerd |

| Beschrijving | buisisolatie verwarmingsbuizen |
| Asbestmateriaal | In-situ afwerkingslagen - Thermische isolatie |

**Dringend verwijderen**

- Zorg voor een veilig beheer. Vermijd het beschadigen van het asbestmateriaal. Controleer de toestand jaarlijks op wijzigingen.
- Verwijder dit asbestmateriaal zo snel mogelijk. Volg de toestand goed op.

- Hermetische zone (erkend asbestverwijderaar)  
Groot risico op contaminaties, enkel te verwijderen door gespecialiseerde firma's. Enkel te verwijderen door hermetische zone.

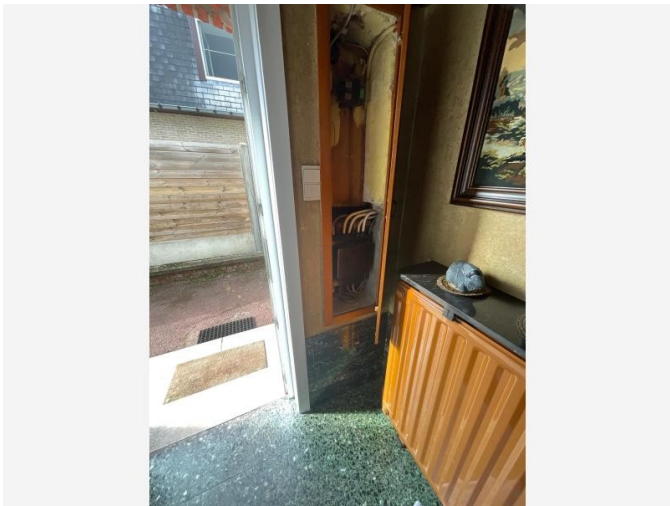
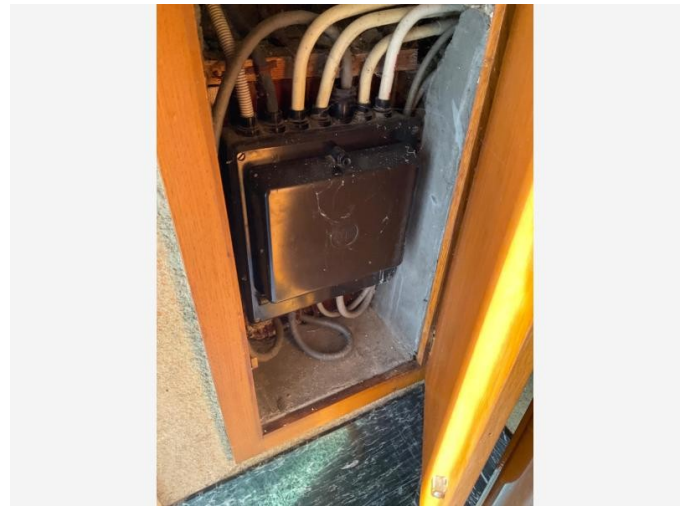
| Eindbeoordeling materiaalrisico | Zeer laag materiaalrisico en/of zeer lage kans op vezelvrijgave |

| Asbestsoort (vezeltype) | Crocidoliet aanwezig |
| Afschermingsgraad van het gehele materiaal | Stootvaste afscherming of omkasting |
| Toestand van het materiaal | Licht beschadigd, licht verweerd. Intact calciumsilicaatmateriaal of categorie III 'gebondenheid' |

| Beschrijving | bakeliet zekeringkast |

Zorgvuldig beheren

- Zorg voor een veilig beheer. Vermijd het beschadigen van het asbestmateriaal. Controleer de toestand jaarlijks op wijzigingen.
- Voer bijkomende staalname(s) uit.

- Eenvoudige handelingen: mag via doe-het-zelf of door werknemer(s) met opleidingsattest eenvoudige handelingen  
Deze tellerkasten dienen vervangen te worden door de gepaste diensten.

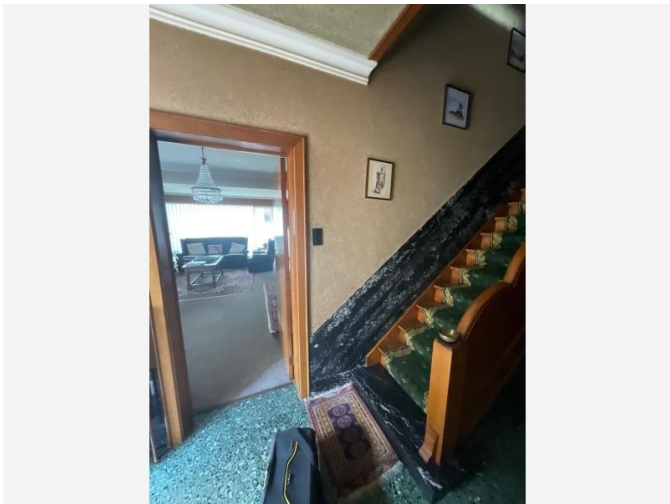
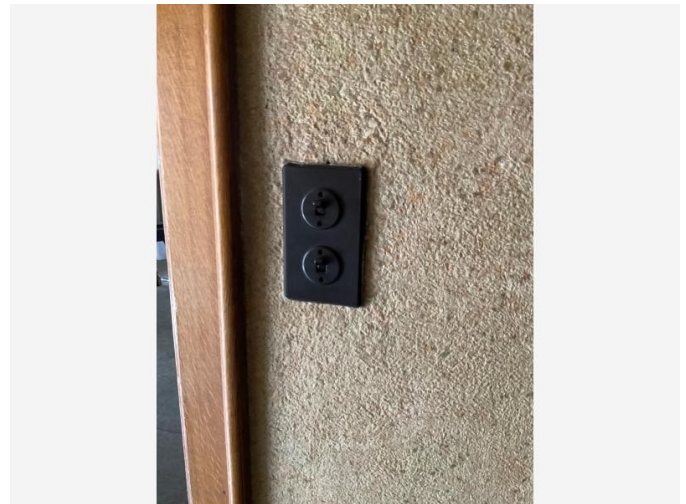
| Eindbeoordeling materiaalrisico | Laag materiaalrisico en/of verlaagde kans op vezelvrijgave |

| Asbestsoort (vezeltype) | Crocidoliet aanwezig |
| Afschermingsgraad van het gehele materiaal | Geheel of deels (ook) vrij aan de binnenlucht |
| Toestand van het materiaal | Onbeschadigd, niet verweerd |

| Beschrijving | Bakeliet electra |
| Opmerking | <p>Geschatte hoeveelheid</p> <p>Betreft verschillende toepassingen in bakeliet</p> |

Zorgvuldig beheren

- Zorg voor een veilig beheer. Vermijd het beschadigen van het asbestmateriaal. Controleer de toestand jaarlijks op wijzigingen.
- Voer bijkomende staalname(s) uit.

- Eenvoudige handelingen: mag via doe-het-zelf of door werknemer(s) met opleidingsattest eenvoudige handelingen  
Bij het uitvoeren van eenvoudige handelingen, zoals toegestaan via doe-het-zelfmethoden of door werknemers met een opleidingsattest, is het gebruik van de juiste persoonlijke beschermingsmiddelen (PBM's) verplicht om blootstelling aan asbestvezels te voorkomen. Wij adviseren echter om asbest te laten verwijderen door een werknemer met opleidingscertificaat. Maar het is ook toegestaan via de doe-het-zelfmethode, mits de juiste voorzorgsmaatregelen en PBM's in acht worden genomen. De te gebruiken PBM's zijn:
  - FFP3-mondmasker of halfgelaatsmasker met P3 filter
  - wegwerpoverall (Tyvek CATIII, type 5 en 6)

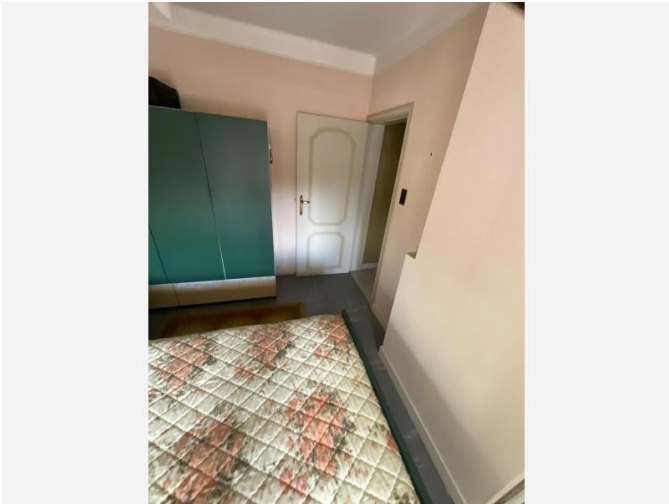
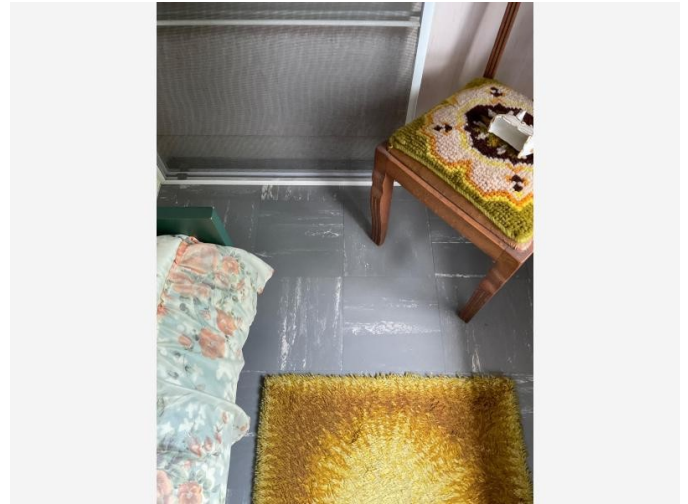
| Eindbeoordeling materiaalrisico | Laag materiaalrisico en/of verlaagde kans op vezelvrijgave |

| Asbestsoort (vezeltype) | Alleen chrysotiel |
| Afschermingsgraad van het gehele materiaal | Geheel of deels (ook) vrij aan de binnenlucht |
| Toestand van het materiaal | Licht beschadigd, licht verweerd. Intact calciumsilicaatmateriaal of categorie III 'gebondenheid' |

| # | Type | Referentie | Resultaat |
|---|---|---|---|
| 4.1 | Puntmonster | Mm6 | Chrysotiel |

| Beschrijving | Colovinyl tegel |

Zorgvuldig beheren

- Zorg voor een veilig beheer. Vermijd het beschadigen van het asbestmateriaal. Controleer de toestand jaarlijks op wijzigingen.
- Verwijder dit asbestmateriaal zo snel mogelijk. Volg de toestand goed op.

- Hermetische zone (erkend asbestverwijderaar)  
Vanwege het verlijmd karakter enkel te verwijderen in een hermetische zone.

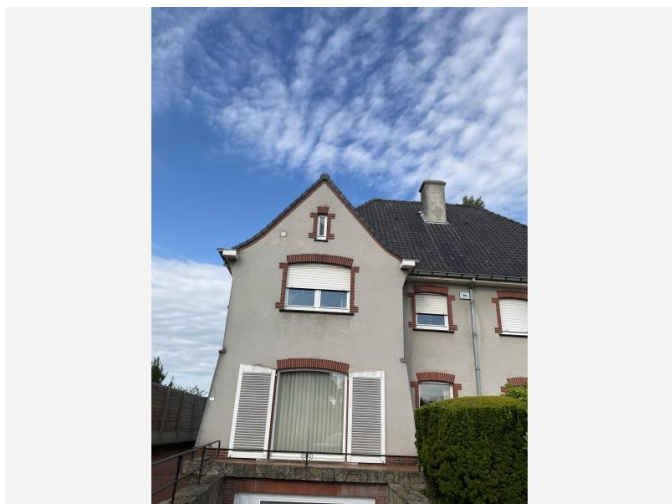
*Situeringsfoto*

**Reden:** Het te onderzoeken materiaal situeert zich hoger dan 3,50 m te rekenen vanaf een veilige ondergrond

**Uitleg van de asbestdeskundige:** De binnekant van de schouw is niet inspecteerbaar, aan de buitenkant van de schouw werd geen asbest aangetroffen

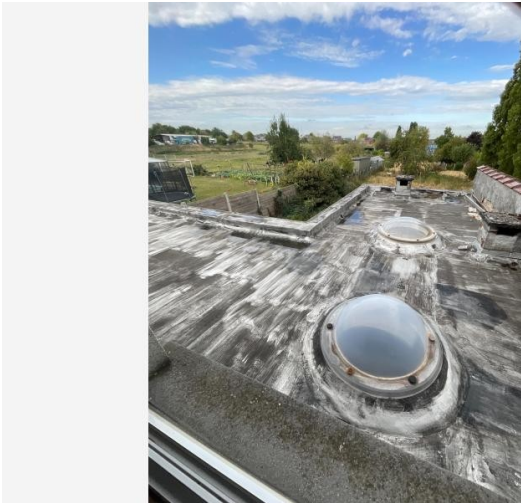
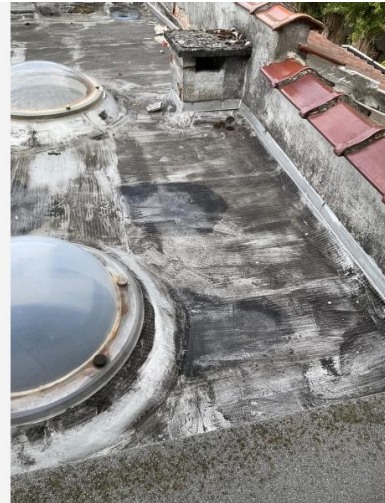
## Fiche 10: roofing dak

Geen asbest

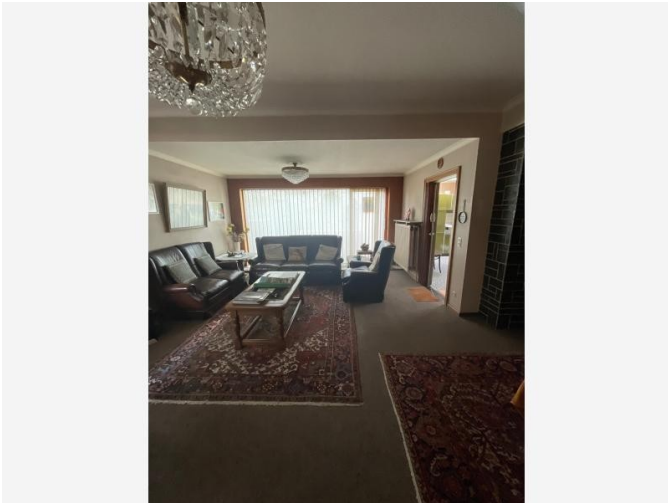
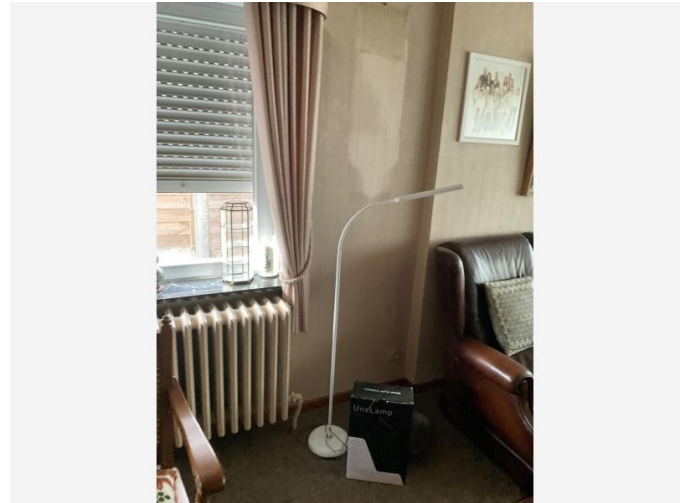
## Fiche 11: pleisterwerk wanden

Geen asbest

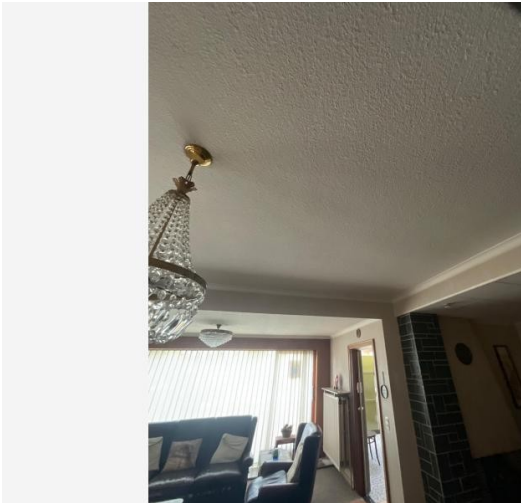
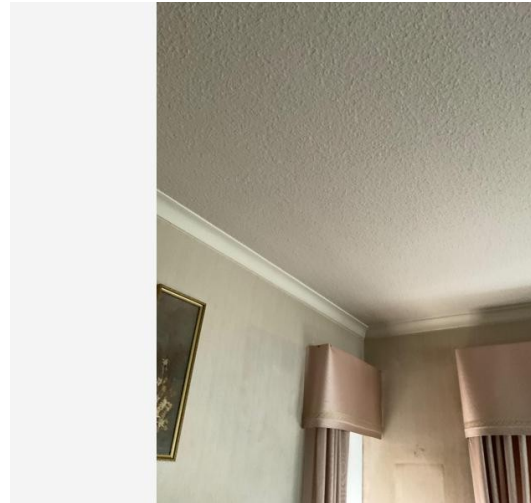
## Fiche 12: pleisterwerk plafond

Geen asbest

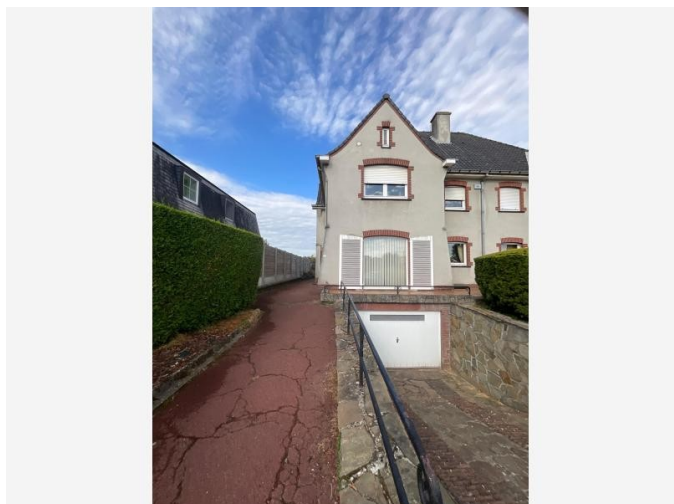
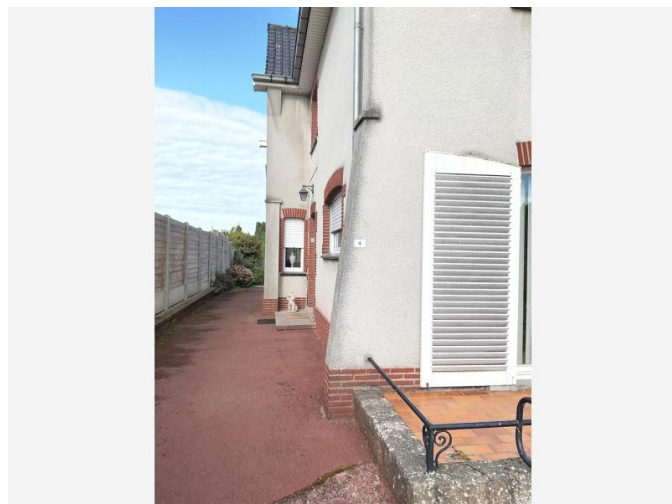
## Fiche 13: crepi gevel

Geen asbest
