# Asbestinventarisatattest

Kerkhofstraat 2, 9420 Erpe-Mere

Attestnummer : 20250922-000150.000

**Niet-asbestveilig**

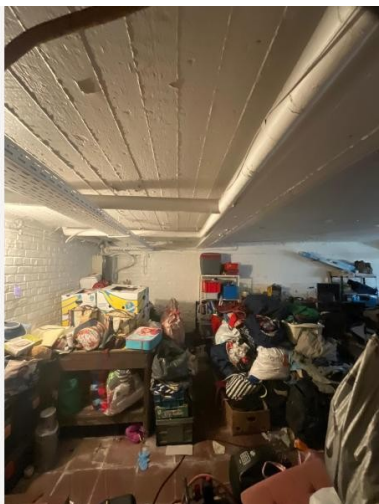
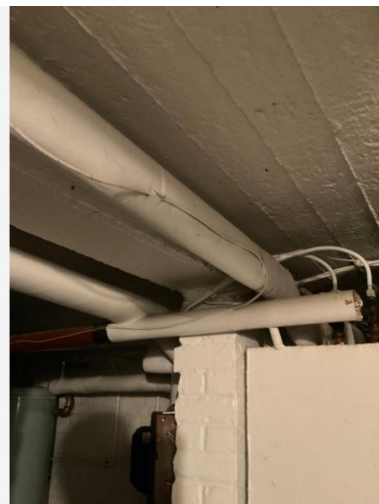
| Eindbeoordeling materiaalrisico | Hoog materiaalrisico en/of hoge kans op vezelvrijgave |

| Gebondenheid | Categorie 2: niet-hechtgebonden met matrix |
| Asbestsoort (vezeltype) | Amfibool aanwezig, uitgezonderd crocidoliet |
| Asbestconcentratie | Hoog ( $\geq 50\%$ ) |
| Afschermingsgraad van het gehele materiaal | Geheel of deels (ook) vrij aan de binnenlucht |
| Toestand van het materiaal | Matig beschadigd, matig verweerd |

| # | Type | Referentie | Resultaat |
|---|---|---|---|
| 1.1 | Mengmonster | Mm3 | Amosiet |
| 1.2 | Mengmonster | Mm4 | Amosiet |

| Beschrijving | buisisolatie verwarmingsbuizen |

**Dringend verwijderen**

- Zorg voor een veilig beheer. Vermijd het beschadigen van het asbestmateriaal. Controleer de toestand jaarlijks op wijzigingen.
- Verwijder dit asbestmateriaal zo snel mogelijk. Volg de toestand goed op.

- Hermetische zone (erkend asbestverwijderaar)  
Groot risico op contaminaties, enkel te verwijderen door gespecialiseerde firma's. Enkel te verwijderen door hermetische zone.

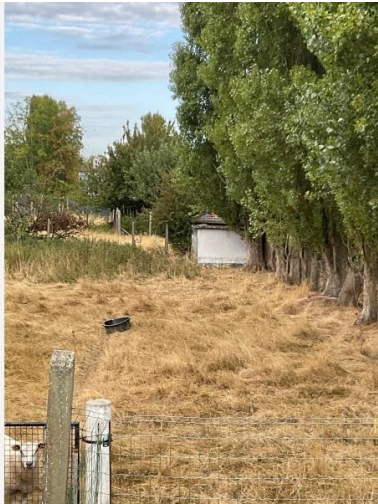
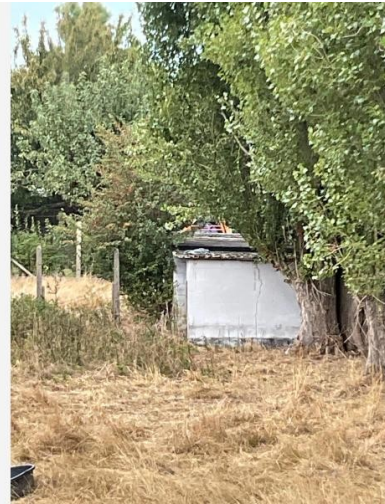
| Eindbeoordeling materiaalrisico | Hoog materiaalrisico en/of hoge kans op vezelvrijgave |

| Gebondenheid | Categorie 1: hechtgebonden in oorsprong |
| Asbestsoort (vezeltype) | Crocidoliet aanwezig |
| Asbestconcentratie | Laag (< 50%) |
| Toestand van het materiaal | Matig beschadigd, matig verweerd |

| Beschrijving | golfplaten dak |

**Dringend verwijderen**

- Zorg voor een veilig beheer. Vermijd het beschadigen van het asbestmateriaal. Controleer de toestand jaarlijks op wijzigingen.
- Hemelwater dat afspoelt van asbestcement daken of gevels kan asbestdeeltjes bevatten. Gebruik het enkel voor gesloten circuits (bv. spoelen toiletten). Reinig na het vervangen van het dak of de gevel de dakgoten en regenwaterput of -ton om asbesthoudend sediment of slib te verwijderen
- Voer bijkomende staalname(s) uit.

- Eenvoudige handelingen: mag via doe-het-zelf of door werknemer(s) met opleidingsattest eenvoudige handelingen

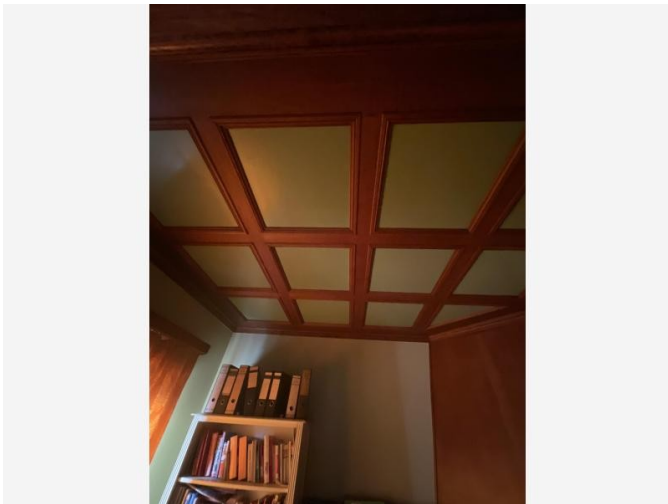
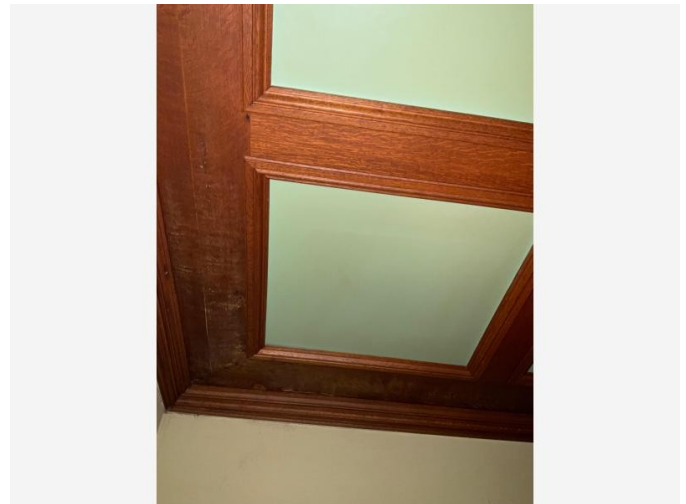
| Eindbeoordeling materiaalrisico | Verhoogd materiaalrisico en/of verhoogde kans op vezelvrijgave |

| Gebondenheid | Categorie 1: hechtgebonden in oorsprong |
| Asbestsoort (vezeltype) | Crocidoliet aanwezig |
| Toestand van het materiaal | Licht beschadigd, licht verweerd. Intact calciumsilicaatmateriaal of categorie III 'gebondenheid' |

| Beschrijving | inlegpaneel type glasal |

Verwijderen

- Zorg voor een veilig beheer. Vermijd het beschadigen van het asbestmateriaal. Controleer de toestand jaarlijks op wijzigingen.
- Hemelwater dat afspoelt van asbestcement daken of gevels kan asbestdeeltjes bevatten. Gebruik het enkel voor gesloten circuits (bv. spoelen toiletten). Reinig na het vervangen van het dak of de gevel de dakgoten en regenwaterput of -ton om asbesthoudend sediment of slib te verwijderen
- Voer bijkomende staalname(s) uit.

- Eenvoudige handelingen: mag via doe-het-zelf of door werknemer(s) met opleidingsattest eenvoudige handelingen  
Bij het uitvoeren van eenvoudige handelingen, zoals toegestaan via doe-het-zelfmethoden of door werknemers met een opleidingsattest, is het gebruik van de juiste persoonlijke beschermingsmiddelen (PBM's) verplicht om blootstelling aan asbestvezels te voorkomen. Wij adviseren echter om asbest te laten verwijderen door een werknemer met opleidingscertificaat. Maar het is ook toegestaan via de doe-het-zelfmethode, mits de juiste voorzorgsmaatregelen en PBM's in acht worden genomen. De te gebruiken PBM's zijn:

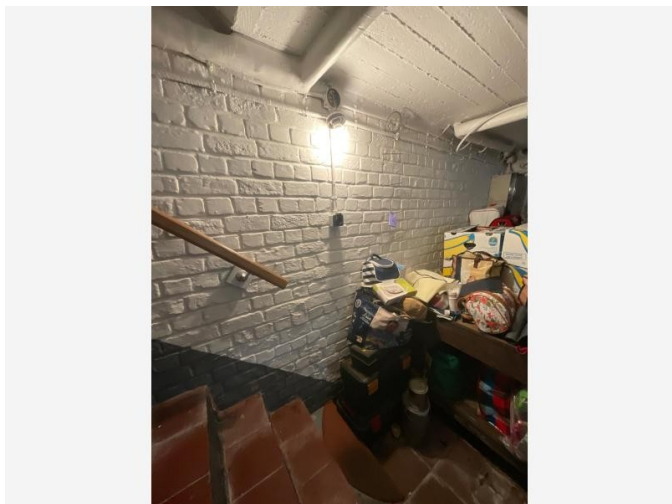
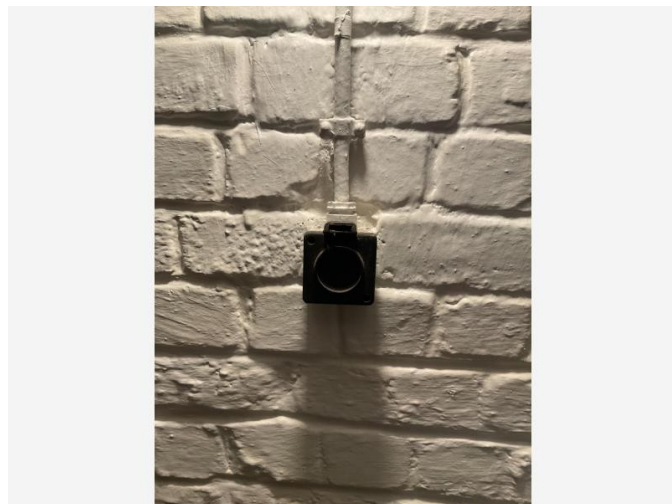
| Eindbeoordeling materiaalrisico | Laag materiaalrisico en/of verlaagde kans op vezelvrijgave |

| Gebondenheid | Categorie 1: hechtgebonden in oorsprong |
| Asbestsoort (vezeltype) | Crocidoliet aanwezig |
| Toestand van het materiaal | Onbeschadigd, niet verweerd |

| Beschrijving | Bakeliet electra |

Zorgvuldig beheren

- Zorg voor een veilig beheer. Vermijd het beschadigen van het asbestmateriaal. Controleer de toestand jaarlijks op wijzigingen.
- Voer bijkomende staalname(s) uit.

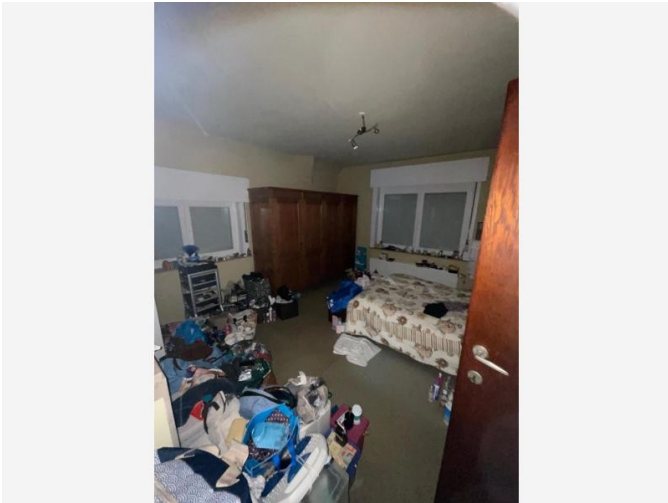
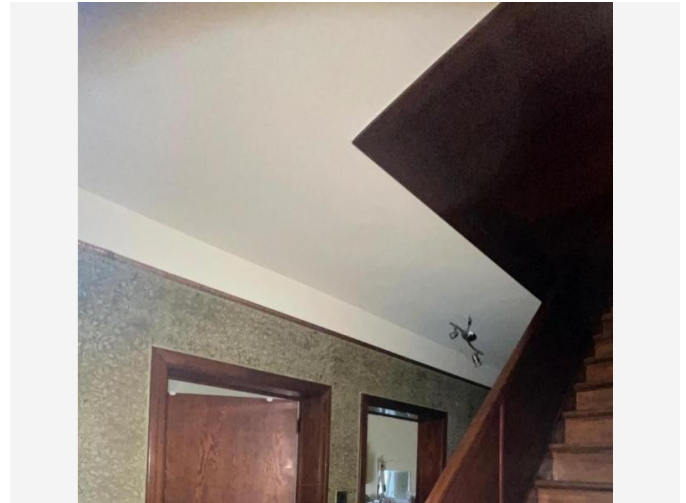
## Fiche 9: pleisterwerk plafond

Geen asbest

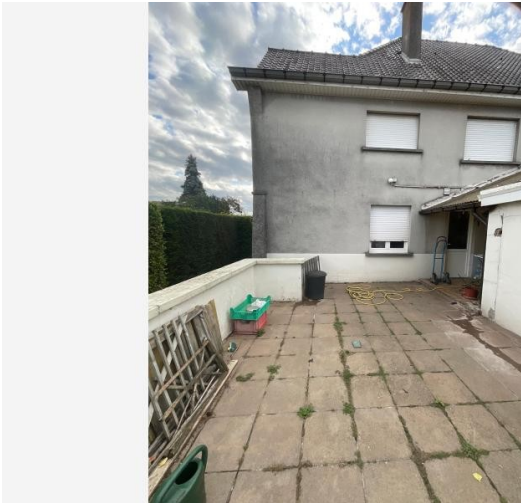
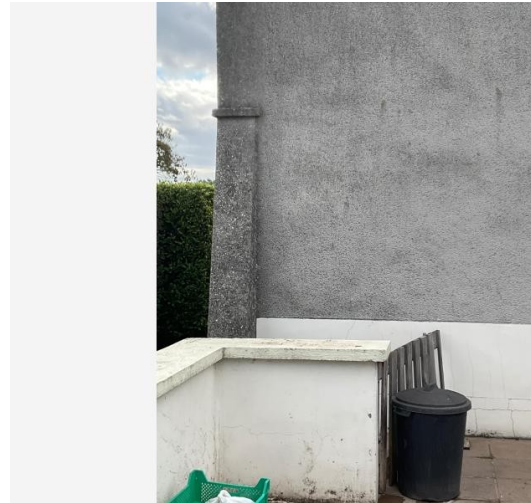
## Fiche 11: crepi gevel

Geen asbest
