# Asbestinventarisatattest

Steenweg 184, 9473 Denderleeuw

Attestnummer : 20251128-000185.000

**Niet-asbestveilig**

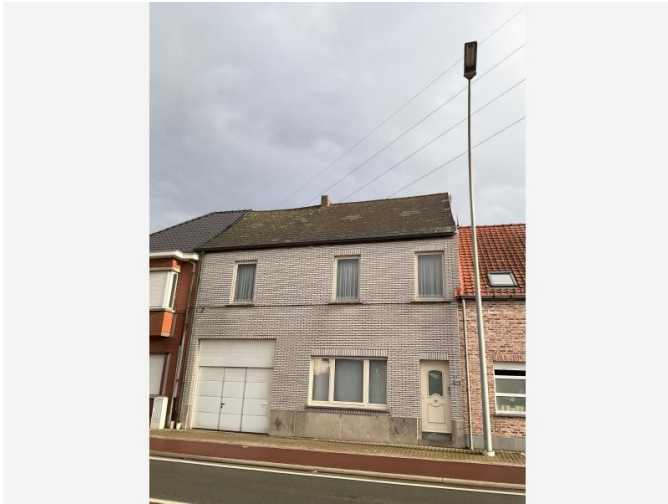
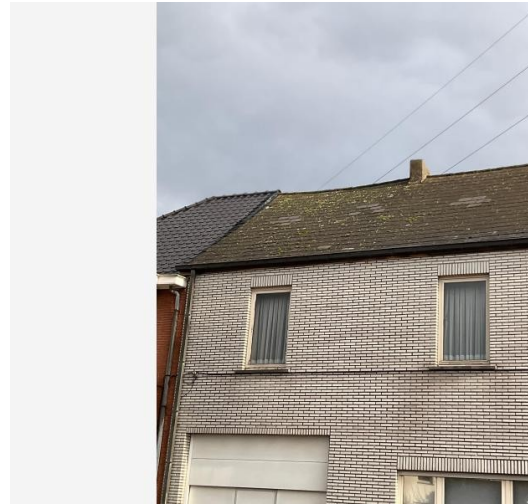
Het asbestmateriaal valt onder de mijlpaal van 2034.

**Dringend verwijderen**

| Eindbeoordeling materiaalrisico | Hoog materiaalrisico en/of hoge kans op vezelvrijgave |

| Asbestsoort (vezeltype) | Crocidoliet aanwezig |
| Toestand van het materiaal | Matig beschadigd, matig verweerd |

| Beschrijving | leien dak |

- Zorg voor een veilig beheer. Vermijd het beschadigen van het asbestmateriaal. Controleer de toestand jaarlijks op wijzigingen.
- Hemelwater dat afspoelt van asbestcement daken of gevels kan asbestdeeltjes bevatten. Gebruik het enkel voor gesloten circuits (bv. spoelen toiletten). Reinig na het vervangen van het dak of de gevel de dakgoten en regenwaterput of -ton om asbesthoudend sediment of slib te verwijderen
- Voer bijkomende staalname(s) uit.

- Eenvoudige handelingen: mag via doe-het-zelf of door werknemer(s) met opleidingsattest eenvoudige handelingen  
Bij het uitvoeren van eenvoudige handelingen, zoals toegestaan via doe-het-zelfmethoden of door werknemers met een opleidingsattest, is het gebruik van de juiste persoonlijke beschermingsmiddelen (PBM's) verplicht om blootstelling aan asbestvezels te voorkomen. Wij adviseren echter om asbest te laten verwijderen door een werknemer met opleidingscertificaat. Maar het is ook toegestaan via de doe-het-zelfmethode, mits de juiste voorzorgsmaatregelen en PBM's in acht worden genomen. De te gebruiken PBMs zijn:

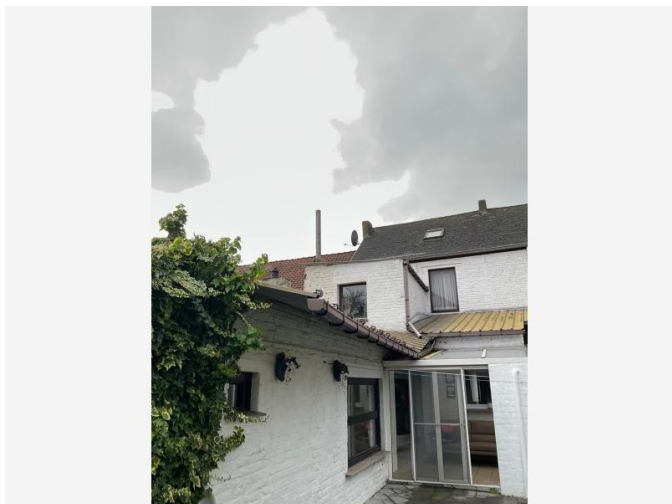
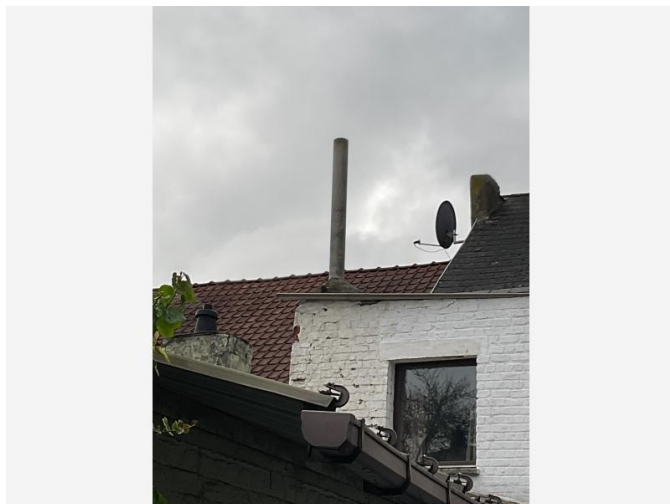
Het asbestmateriaal valt onder de mijlpaal van 2034.

**Dringend verwijderen**

| Eindbeoordeling materiaalrisico | Hoog materiaalrisico en/of hoge kans op vezelvrijgave |

| Asbestsoort (vezeltype) | Crocidoliet aanwezig |
| Toestand van het materiaal | Matig beschadigd, matig verweerd |

| Beschrijving | Asbest cement rookgaskanaal |

- Zorg voor een veilig beheer. Vermijd het beschadigen van het asbestmateriaal. Controleer de toestand jaarlijks op wijzigingen.
- Voer bijkomende staalname(s) uit.

- Eenvoudige handelingen: mag via doe-het-zelf of door werknemer(s) met opleidingsattest eenvoudige handelingen  
Bij het uitvoeren van eenvoudige handelingen, zoals toegestaan via doe-het-zelfmethoden of door werknemers met een opleidingsattest, is het gebruik van de juiste persoonlijke beschermingsmiddelen (PBM's) verplicht om blootstelling aan asbestvezels te voorkomen. Wij adviseren echter om asbest te laten verwijderen door een werknemer met opleidingscertificaat. Maar het is ook toegestaan via de doe-het-zelfmethode, mits de juiste voorzorgsmaatregelen en PBM's in acht worden genomen. De te gebruiken PBMs zijn:
  - FFP3-mondmasker of halfgelaatsmasker met P3 filter
  - wegwerpoverall (Tyvek CATIII, type 5 en 6)

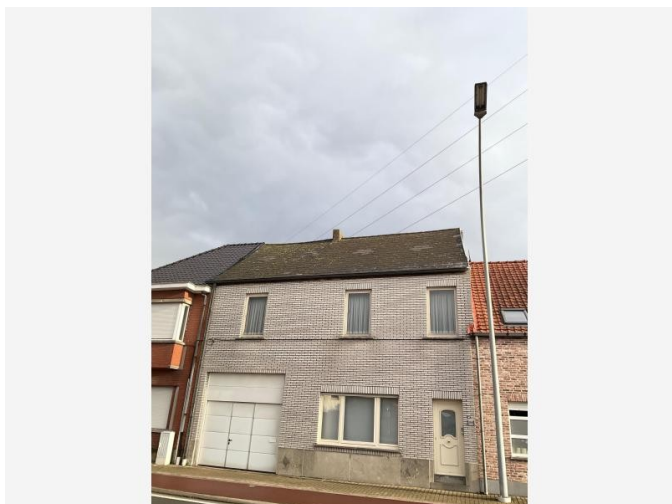
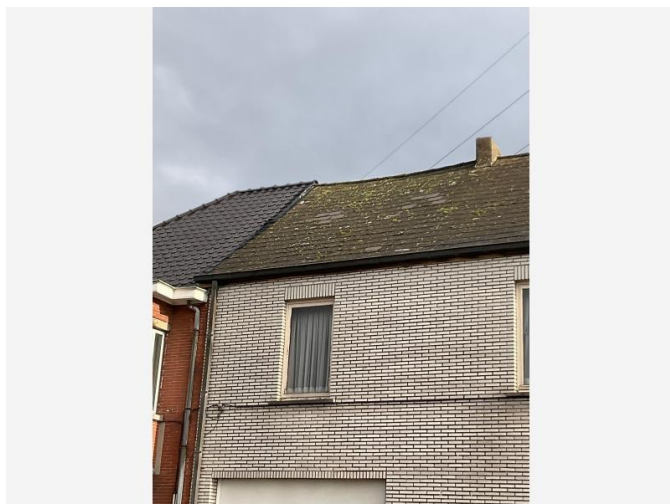
Het asbestmateriaal valt onder de mijlpaal van 2040.

**Dringend verwijderen**

| Beschrijving | Sediment en slib in goot |
| Type resten (contaminatie) | <ul style="list-style-type: none"><li>• Stof, deeltjes &lt; 4 mm, flinters, gruis (vermengd in materiaal)</li></ul> |
| Gebondenheid resten | Niet hecht |

- Verwijder het asbestafval.
- Voer bijkomende staalname(s) uit.

- Eenvoudige handelingen: mag via doe-het-zelf of door werknemer(s) met opleidingsattest eenvoudige handelingen  
Bij het uitvoeren van eenvoudige handelingen, zoals toegestaan via doe-het-zelfmethoden of door werknemers met een opleidingsattest, is het gebruik van de juiste persoonlijke beschermingsmiddelen (PBM's) verplicht om blootstelling aan asbestvezels te voorkomen. Wij adviseren echter om asbest te laten verwijderen door een werknemer met opleidingscertificaat. Maar het is ook toegestaan via de doe-het-zelfmethode, mits de juiste voorzorgsmaatregelen en PBM's in acht worden genomen. De te gebruiken PBMs zijn:
  - FFP3-mondmasker of halfgelaatsmasker met P3 filter
  - wegwerpoverall (Tyvek CATIII, type 5 en 6)

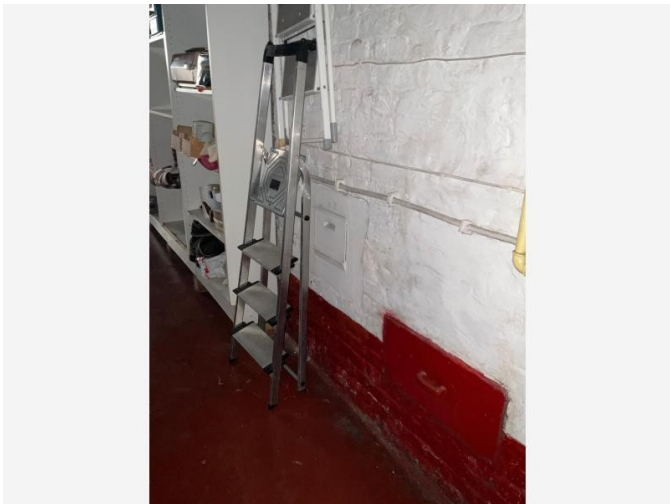
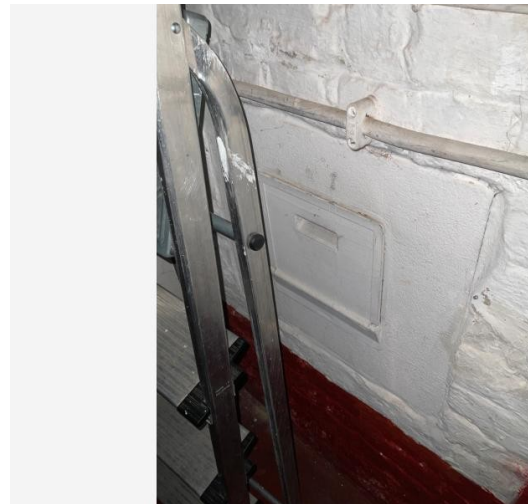
Het asbestmateriaal valt onder de mijlpaal van 2040.

Zorgvuldig beheren

| Eindbeoordeling materiaalrisico | Laag materiaalrisico en/of verlaagde kans op vezelvrijgave |

| Asbestsoort (vezeltype) | Crocidoliet aanwezig |

- Zorg voor een veilig beheer. Vermijd het beschadigen van het asbestmateriaal. Controleer de toestand jaarlijks op wijzigingen.
- Voer bijkomende staalname(s) uit.

- Eenvoudige handelingen: mag via doe-het-zelf of door werknemer(s) met opleidingsattest eenvoudige handelingen  
Bij het uitvoeren van eenvoudige handelingen, zoals toegestaan via doe-het-zelfmethoden of door werknemers met een opleidingsattest, is het gebruik van de juiste persoonlijke beschermingsmiddelen (PBM's) verplicht om blootstelling aan asbestvezels te voorkomen. Wij adviseren echter om asbest te laten verwijderen door een werknemer met opleidingscertificaat. Maar het is ook toegestaan via de doe-het-zelfmethode, mits de juiste voorzorgsmaatregelen en PBM's in acht worden genomen. De te gebruiken PBMs zijn:
  - FFP3-mondmasker of halfgelaatsmasker met P3 filter
  - wegwerpoverall (Tyvek CATIII, type 5 en 6)

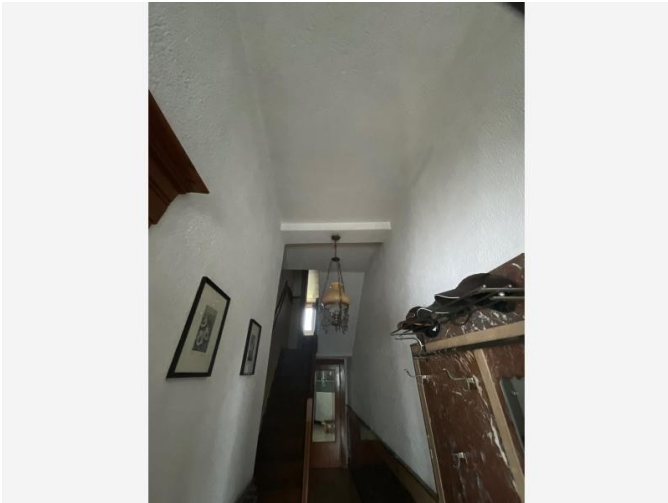
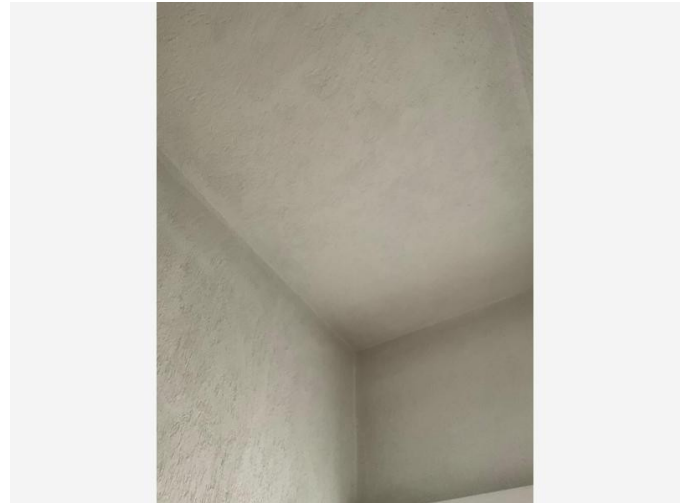
## Fiche 9: pleisterwerk plafond

Geen asbest

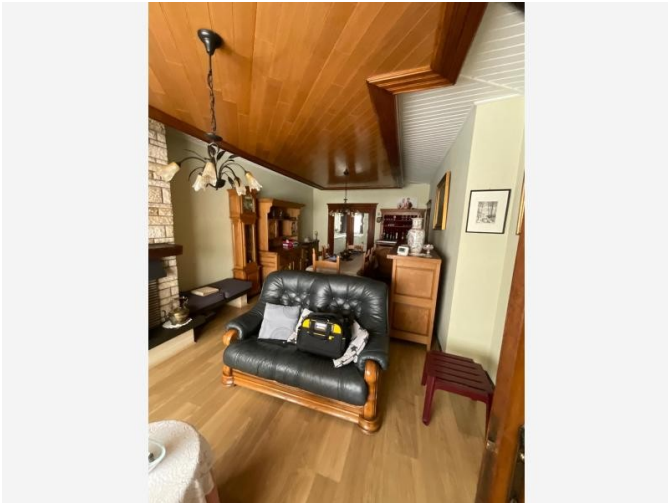
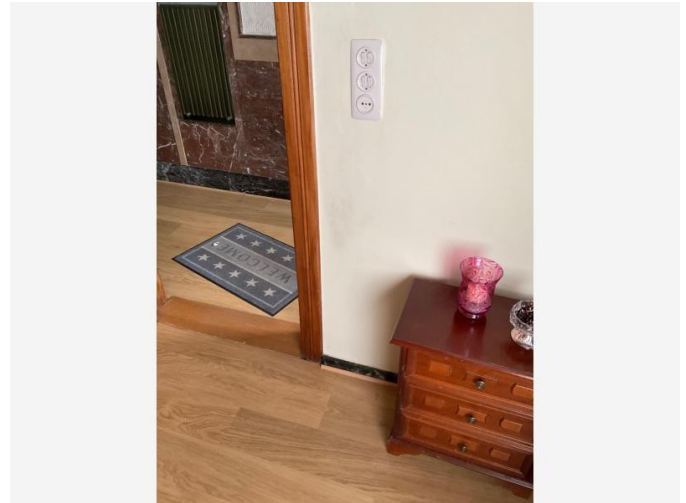
## Fiche 10: pleisterwerk wanden

Geen asbest

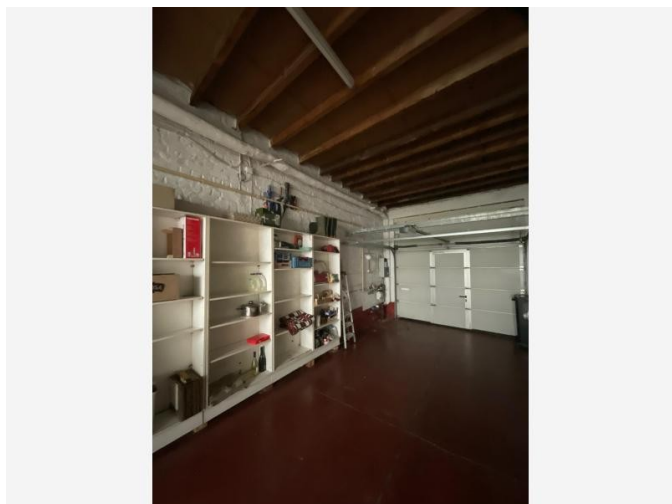
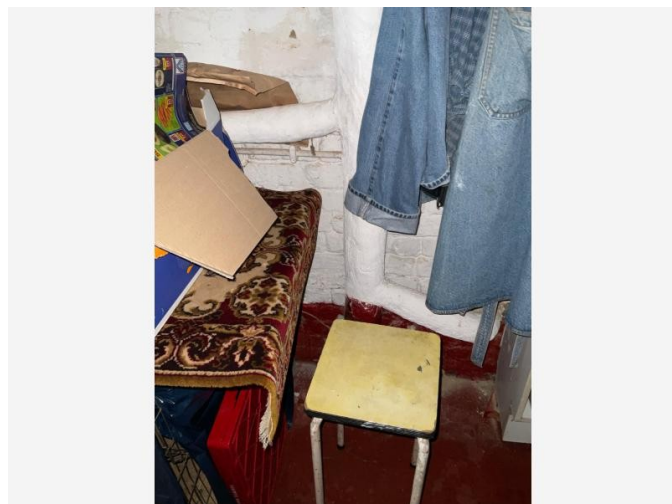
## Fiche 11: buisisolatie verwarmingsbuizen

Geen asbest
