# Asbestinventarisatattest

Vrekemstraat 61, 9910 Aalter

Attestnummer : 20251001-000367.000

**Niet-asbestveilig**

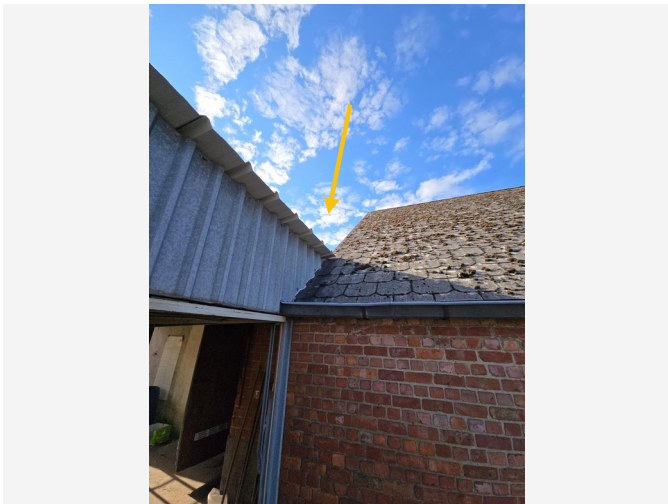
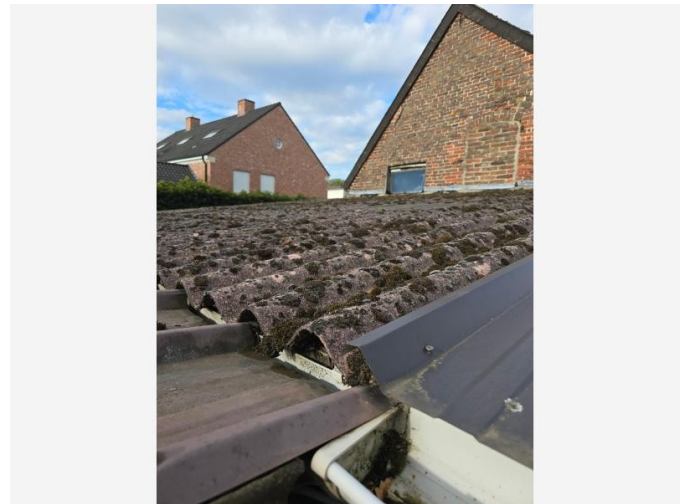
| Eindbeoordeling materiaalarisico | Hoog materiaalarisico en/of hoge kans op vezelvrijgave |

| Asbestsoort (vezeltype) | Crocidoliet aanwezig |
| Toestand van het materiaal | Matig beschadigd, matig verweerd |

| Beschrijving | GOLFPLATEN |

**Dringend verwijderen**

- Verwijder dit asbestmateriaal zo snel mogelijk. Volg de toestand goed op.
- Hemelwater dat afspoelt van asbestcement daken of gevels kan asbestdeeltjes bevatten. Gebruik het enkel voor gesloten circuits (bv. spoelen toiletten). Reinig na het vervangen van het dak of de gevel de dakgoten en regenwaterput of -ton om asbesthoudend sediment of slib te verwijderen
- Voer bijkomende staalname(s) uit.

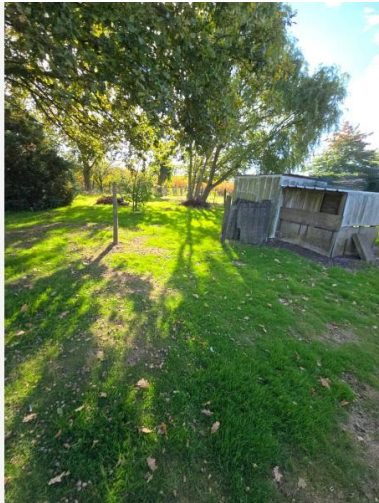
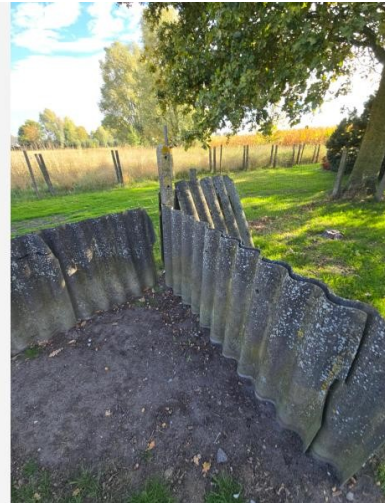
| Opmerking | Verschillende types (golfplaten, vezelcementplaten, voederbak, bloembak) van asbestverdacht afval aanwezig in de tuin. De hoeveelheid is louter indicatief. |

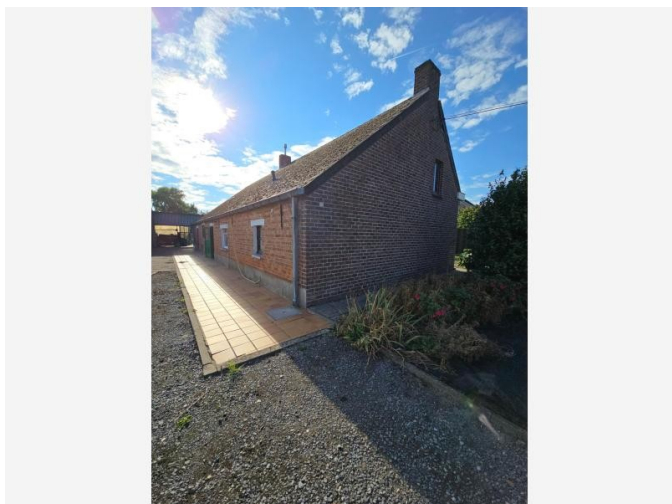
| Karakterisatie | Asbest (verdacht) |
| Primaire drager | Schuin dak |
