# Asbestinventarisatattest

Attestnummer : 20251005-000094.000

Uitgegeven op : 05.10.2025

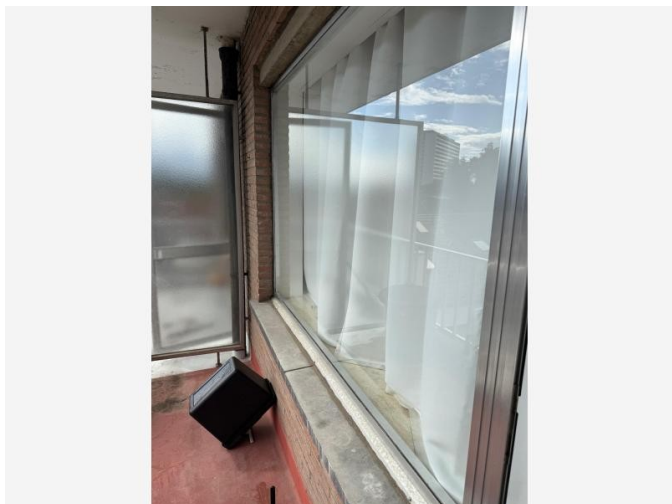
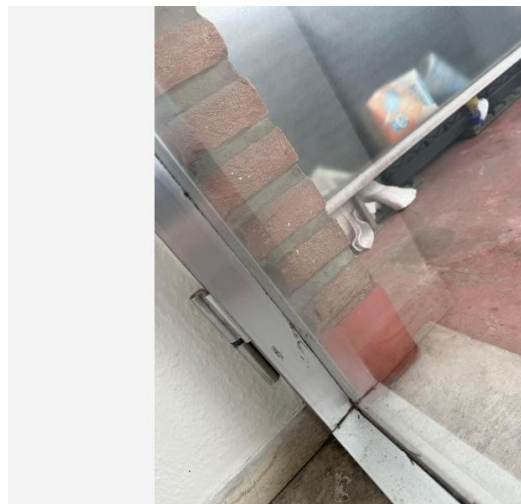
| Eindbeoordeling materiaalrisico | Verhoogd materiaalrisico en/of verhoogde kans op vezelvrijgave |

| Toestand van het materiaal | Matig beschadigd, matig verweerd |

| Beschrijving | Mastiek alu-glas |
| Asbestmateriaal | In-situ afwerkingslagen - Pasta, stopverf, voegsel, stopsel, vulsel, mastiek, kitten, ... |

Verwijderen

- Zorg voor een veilig beheer. Vermijd het beschadigen van het asbestmateriaal. Controleer de toestand jaarlijks op wijzigingen.
- Voer bijkomende staalname(s) uit.

- Eenvoudige handelingen: mag via doe-het-zelf of door werknemer(s) met opleidingsattest eenvoudige handelingen  
Eenvoudige handelingen is alleen toegestaan als men de toepassing niet verder breekt of vergruist en men stofvorming vermijdt bij verwijdering, best fixeren en bevochtigen. Check het wetgevend kader (website van de OVAM ([www.asbestinfo.be](http://www.asbestinfo.be)) en/of CODEX boek VI titel 3).

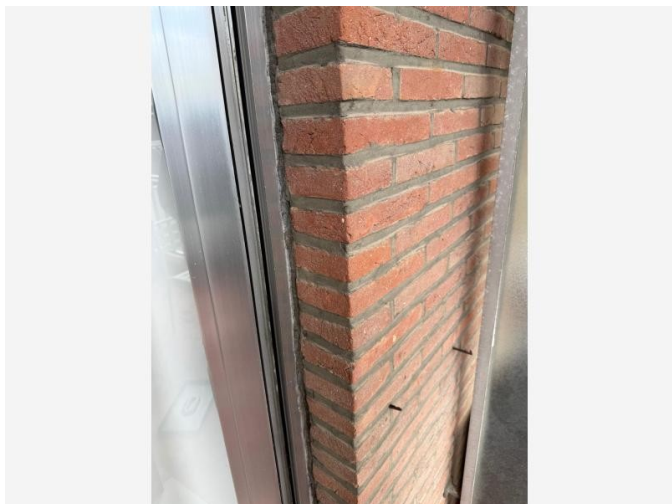
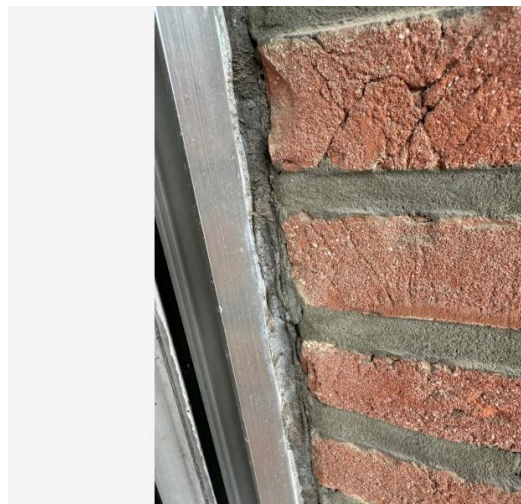
| Eindbeoordeling materiaalrisico | Verhoogd materiaalrisico en/of verhoogde kans op vezelvrijgave |

| Toestand van het materiaal | Matig beschadigd, matig verweerd |

| Beschrijving | Mastiek muur-alu |
| Asbestmateriaal | In-situ afwerkingslagen - Pasta, stopverf, voegsel, stopsel, vulsel, mastiek, kitten, ... |

Verwijderen

- Zorg voor een veilig beheer. Vermijd het beschadigen van het asbestmateriaal. Controleer de toestand jaarlijks op wijzigingen.
- Voer bijkomende staalname(s) uit.

- Eenvoudige handelingen: mag via doe-het-zelf of door werknemer(s) met opleidingsattest eenvoudige handelingen  
Eenvoudige handelingen is alleen toegestaan als men de toepassing niet verder breekt of vergruist en men stofvorming vermijdt bij verwijdering, best fixeren en bevochtigen. Check het wetgevend kader (website van de OVAM ([www.asbestinfo.be](http://www.asbestinfo.be)) en/of CODEX boek VI titel 3).

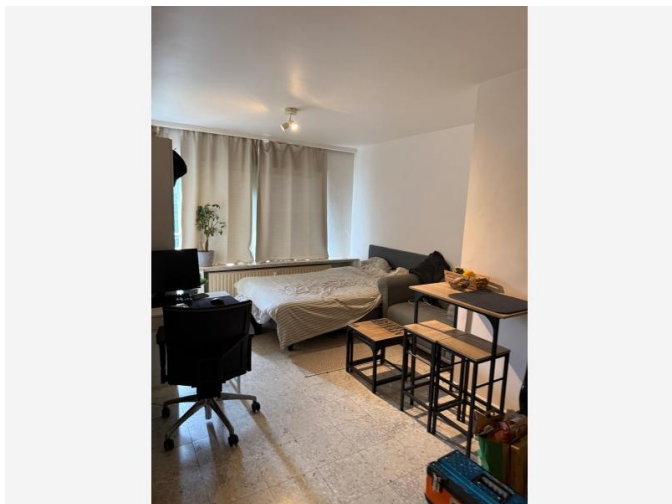
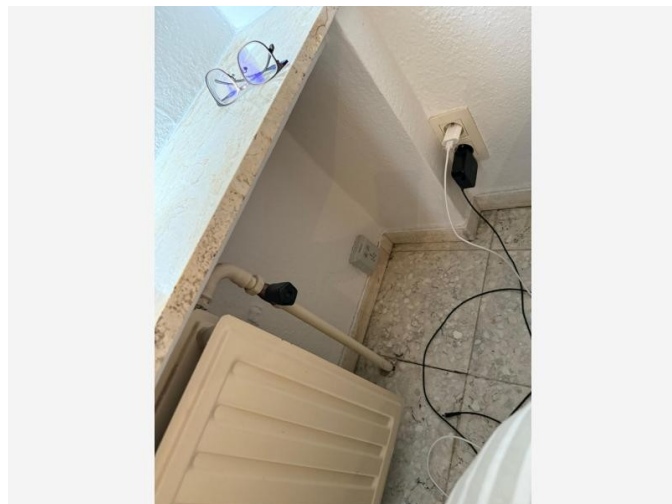
| Eindbeoordeling materiaalisico | Laag materiaalisico en/of verlaagde kans op vezelvrijgave |

| Asbestsoort (vezeltype) | Crocidoliet aanwezig |
| Toestand van het materiaal | Onbeschadigd, niet verweerd |

| Beschrijving | Radiatorknop bakeliet |

Zorgvuldig beheren

- Zorg voor een veilig beheer. Vermijd het beschadigen van het asbestmateriaal. Controleer de toestand jaarlijks op wijzigingen.
- Voer bijkomende staalname(s) uit.

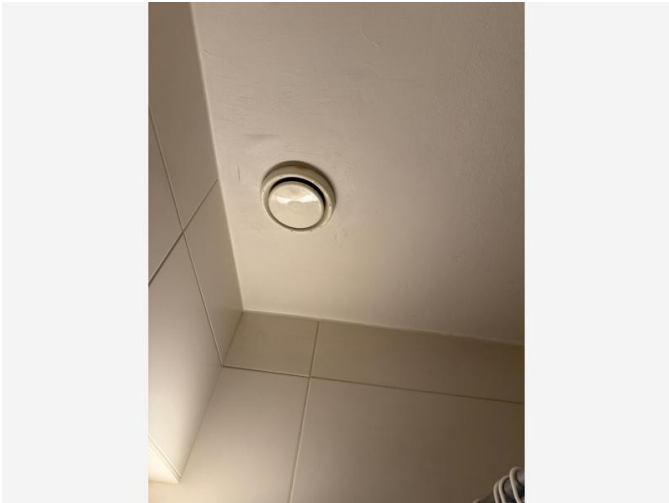
*Situeringsfoto*

**Reden:** Er is geen volledige risicobeoordeling mogelijk

**Uitleg van de asbestdeskundige:** kokers gemeenschappelijk en geen duidelijk zicht op

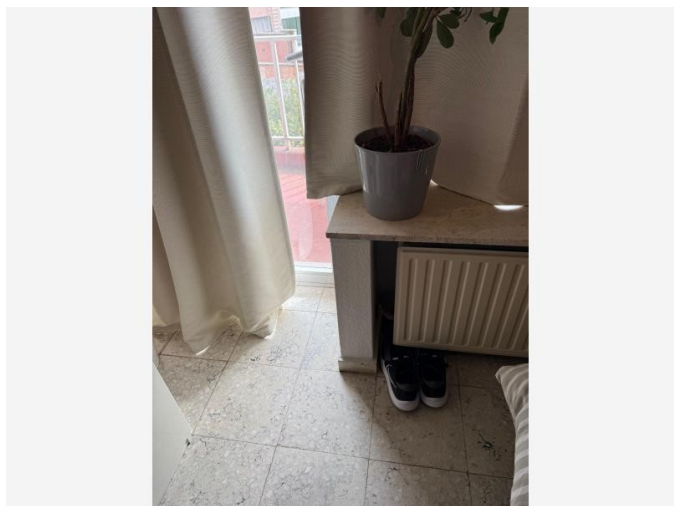
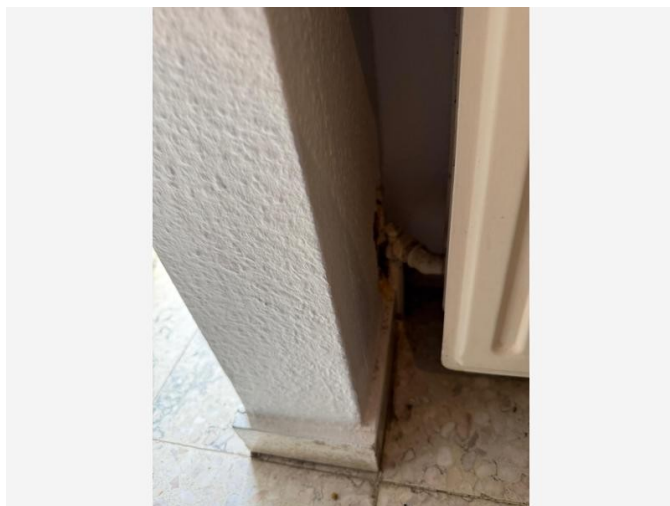
## Fiche 7: Pleister muur

Geen asbest

| # | Type | Referentie | Resultaat |
|---|---|---|---|
| 7.1 | Mengmonster | Pleister muur | Geen asbest |

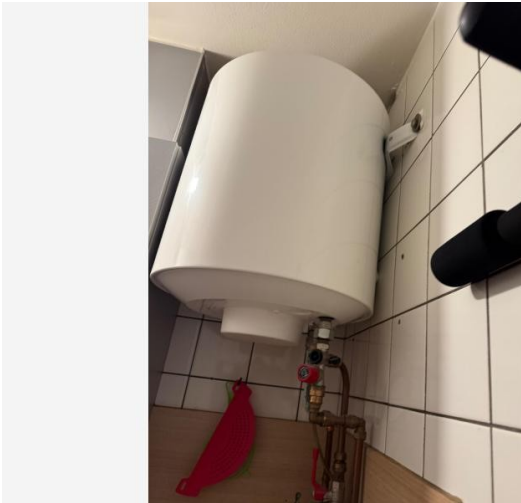
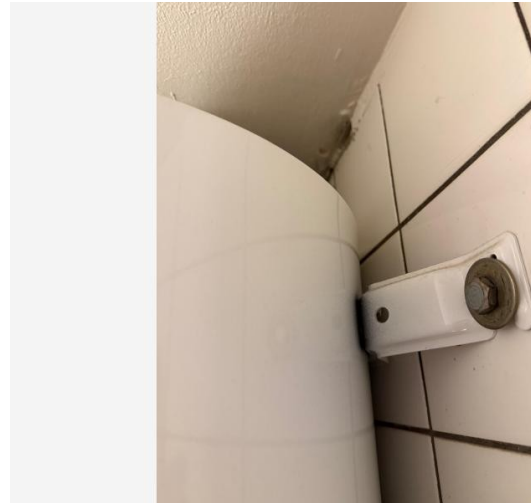
## Fiche 8: Pleister plafond

Geen asbest

| # | Type | Referentie | Resultaat |
|---|---|---|---|
| 8.1 | Mengmonster | Pleister plafond | Geen asbest |
