# Asbestinventarisatattest

Marie Collartstraat 79, 1620 Drogenbos

Attestnummer : 20251118-000247.000

**Asbestveilig** (maar niet asbestvrij)

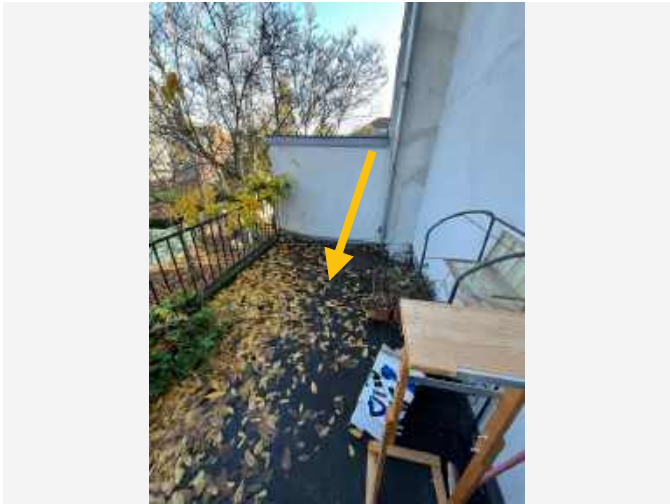
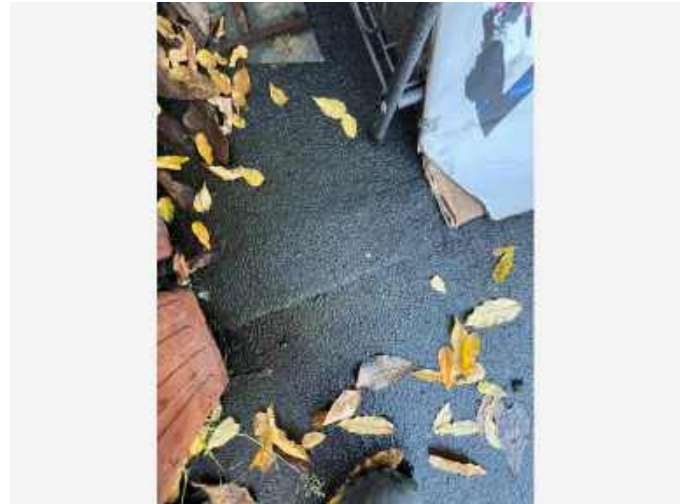
Het asbestmateriaal valt onder de mijlpaal van 2040.

Zorgvuldig beheren

| Eindbeoordeling materiaalrisico | Laag materiaalrisico en/of verlaagde kans op vezelvrijgave |

| Toestand van het materiaal | Licht beschadigd, licht verweerd. Intact calciumsilicaatmateriaal of categorie III 'gebondenheid' |

| Beschrijving | Roofing op dak |
| Opmerking | Er werd geen monstername uitgevoerd wegens kans op lekschade. |

- Zorg voor een veilig beheer. Vermijd het beschadigen van het asbestmateriaal. Controleer de toestand jaarlijks op wijzigingen.
- Voer bijkomende staalname(s) uit.

- Eenvoudige handelingen: mag via doe-het-zelf of door werknemer(s) met opleidingsattest eenvoudige handelingen  
Als dit materiaal verwijderd kan worden zonder het te breken, te beschadigen... , dan mag met dit met eenvoudige handelingen echter alleen door werknemers met een opleidingsattest.  
Vermijd stofvorming en stofverspreiding op elk moment van de werken. Bevochtig of fixeer het materiaal.  
Het gebruik van sneldraaiende werktuigen (boormachine, slijpschijf, hogedrukreiniger...) is verboden.  
Zorg voor gepaste persoonlijke beschermingsmiddelen: minimaal FFP3-mondmasker (EN 149), wegwerpovertrek met kap (minimaal Cat III, type 5/6), wegwerphandschoenen en overschoenen of afspoelbaar schoeisel.

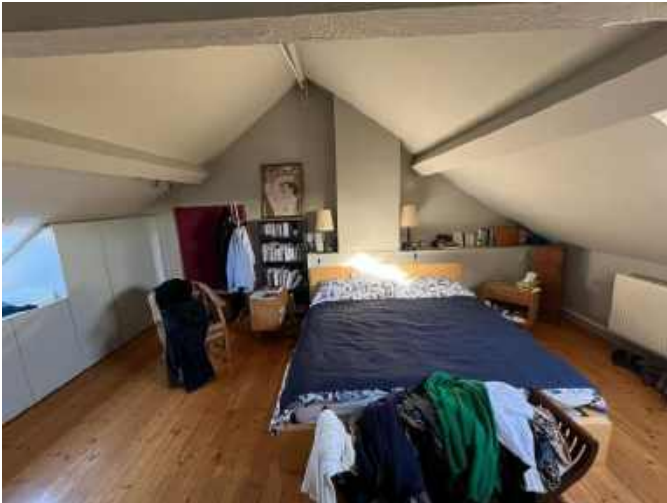
Situeringsfoto

**Reden:** Het te onderzoeken materiaal situeert zich hoger dan 3,50 m te rekenen vanaf een veilige ondergrond

**Uitleg van de asbestdeskundige:** Het onderdak van de woning bevindt zich op meer dan 3.5m te rekenen vanaf een veilige ondergrond en kan vanwege de afwerking langs de binnenzijde niet visueel worden nagekeken.

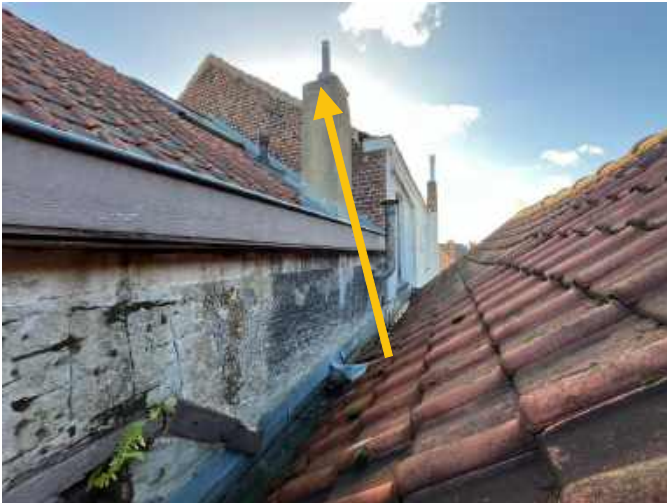
*Situeringsfoto*

**Reden:** Het te onderzoeken materiaal situeert zich hoger dan 3,50 m te rekenen vanaf een veilige ondergrond

**Uitleg van de asbestdeskundige:** De binnenkant van de schouw(en) kon(den) niet visueel worden nagekeken. De toegang van de schouw kan alleen vanaf de bovenkant gecontroleerd worden en dit is niet mogelijk binnen de onderzoeksbeperkingen van het inspectieprotocol.

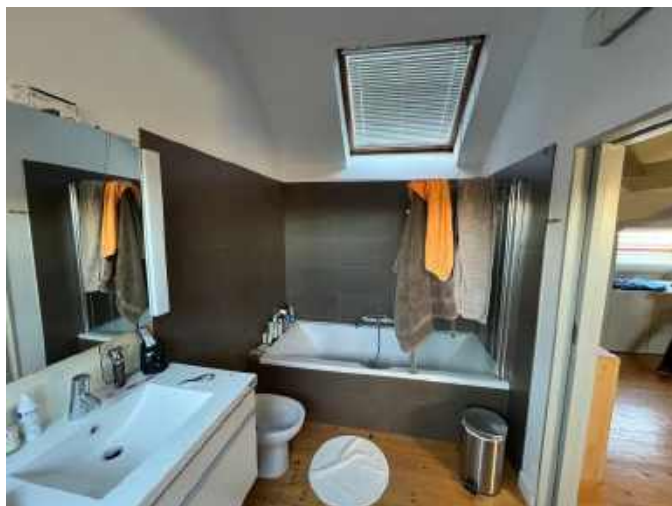
Situeringfoto

De gebruikte tegellijm van plinten, wand- en/of vloertegels kan asbest bevatten, het betreft een niet-destructief onderzoek, daardoor kon deze niet visueel vastgesteld, beoordeeld en bemonsterd worden.

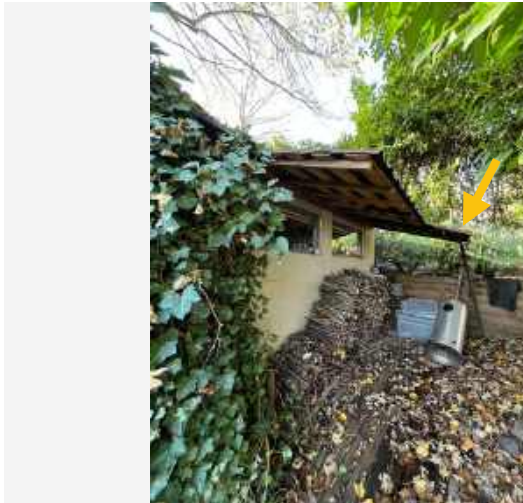
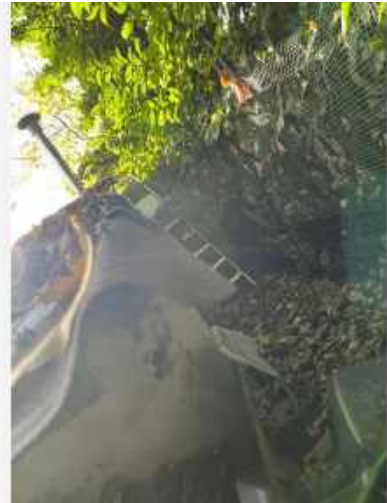
## Fiche 5: Bitumen golfplaten atelier

Geen asbest

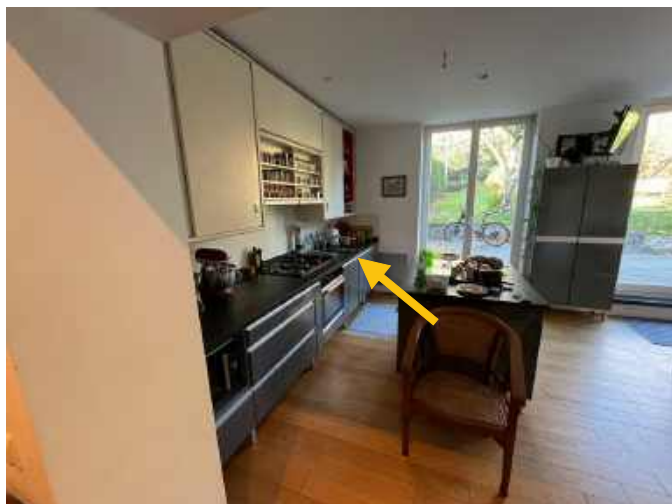
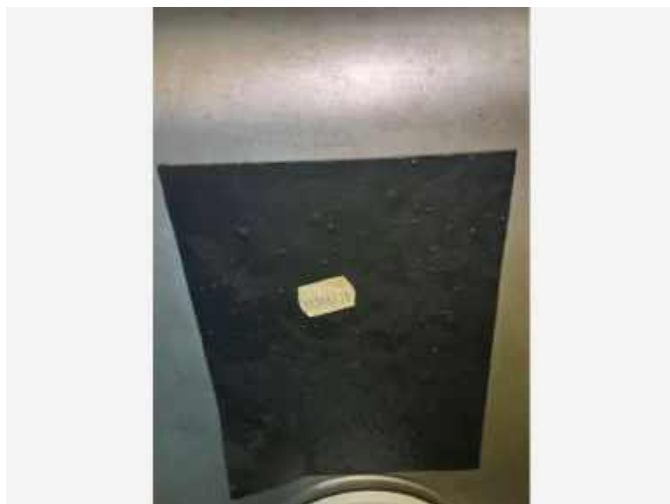
## Fiche 6: Antidreunplaat onder spoeltafel keuken

Geen asbest

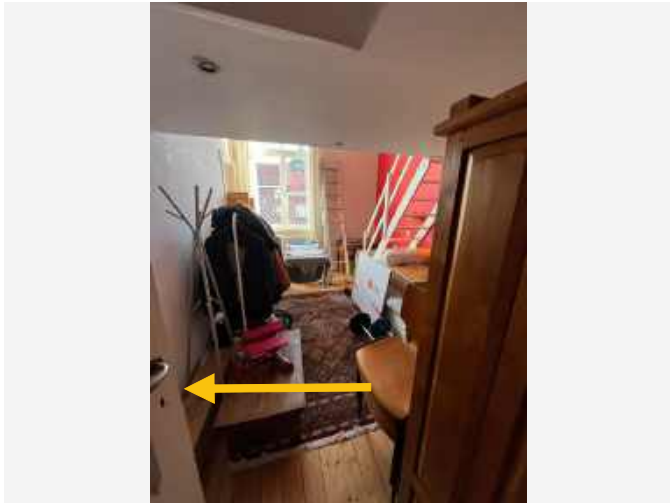
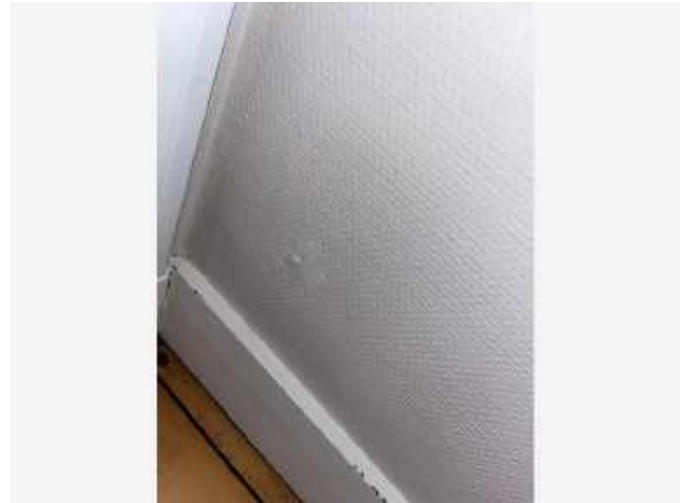
## Fiche 7: Pleisterwerk aan muren

Geen asbest

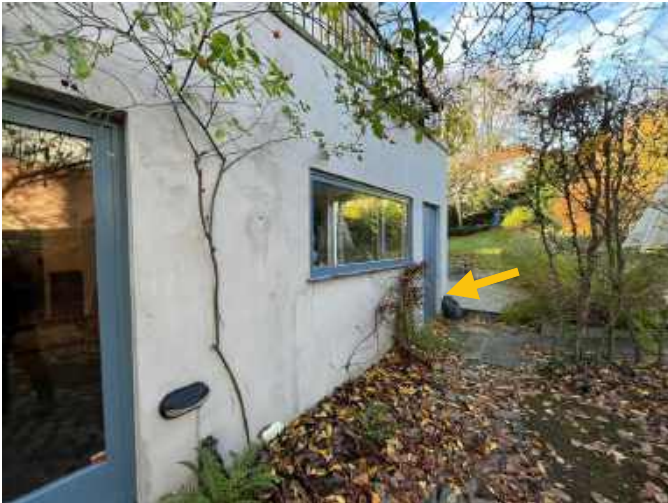
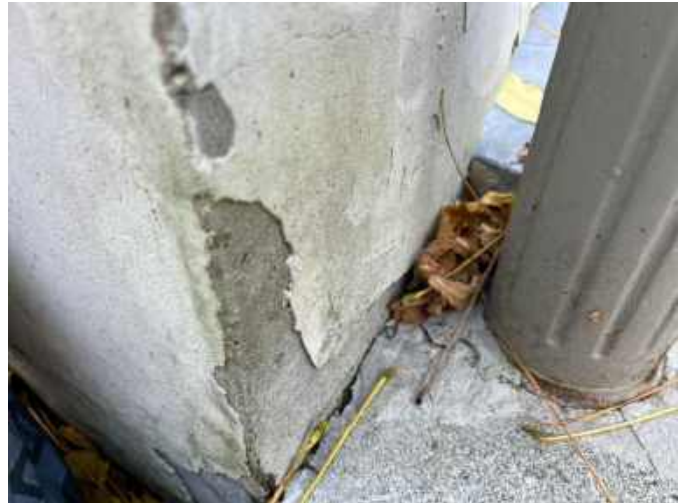
## Fiche 8: Crepi gevel woning

Geen asbest

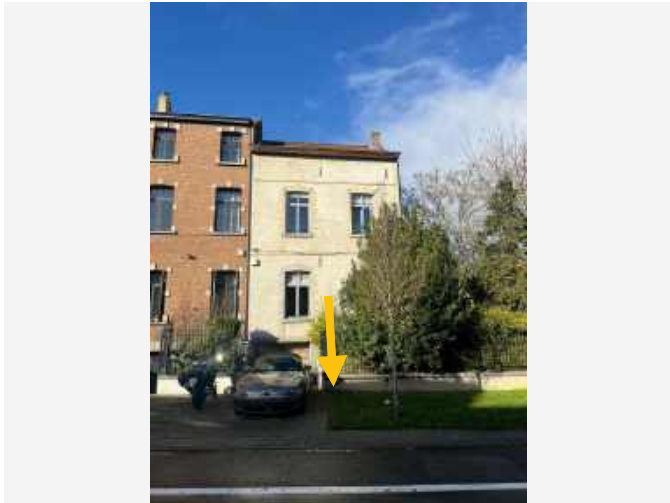
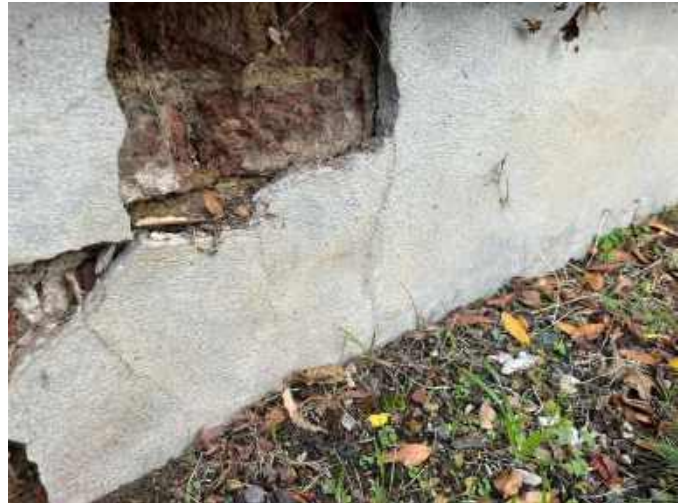
## Fiche 9: Cementlaag muur omheining straatzijde

Geen asbest

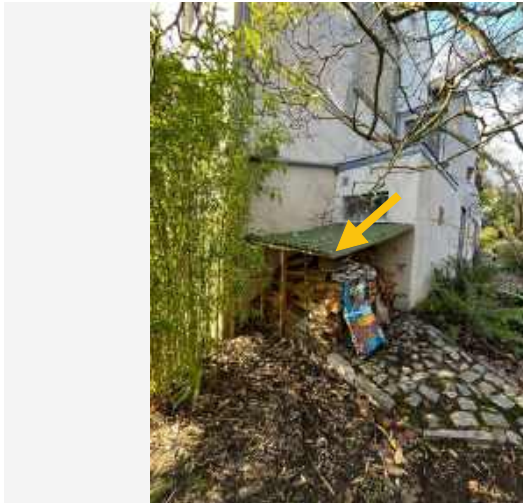
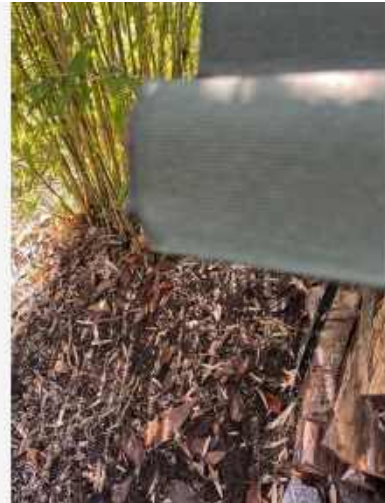
Geen asbest

| Beschrijving | Bitumen golfplaten houtberging |

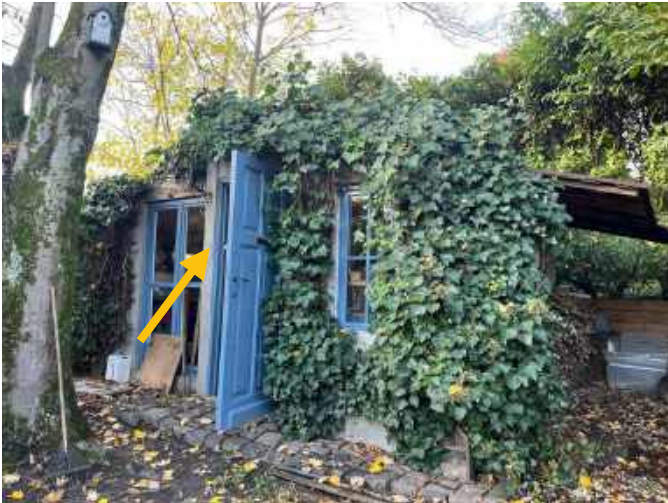
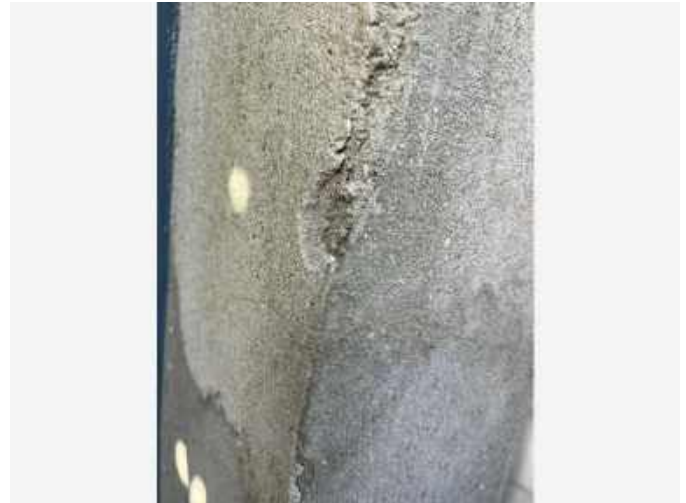
## Fiche 11: cementering atelier

Geen asbest

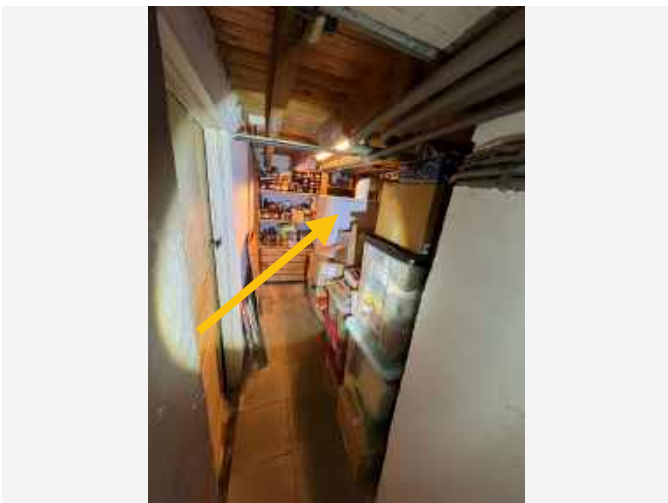
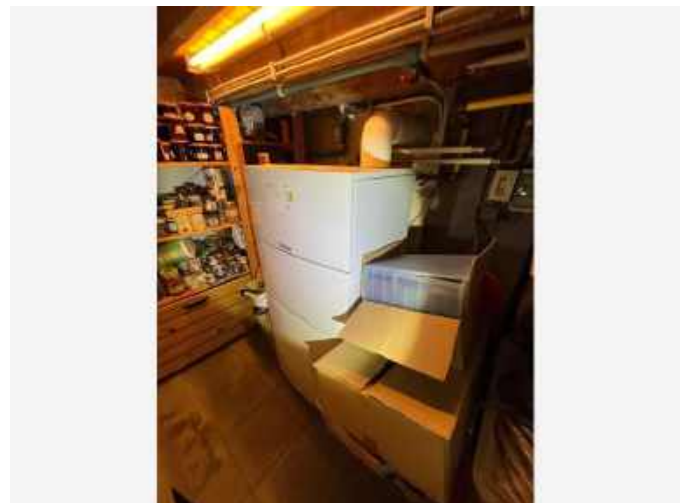
## Fiche 15: Materialen aan de stookketel NIET VERDACHT

| Beschrijving | Notitie | Terug te vinden op plannen |
|---|---|---|
| Fiche 15: Materialen aan de<br>stookketel NIET VERDACHT | Er werden geen verdachte toepassingen aan de stookketel vastgesteld. bouwjaar 2011 | Plan 1.1: Kelderplan |
