Torenstraat 75, 2243 Zandhoven

# OVAM

## Niet-asbestveilig

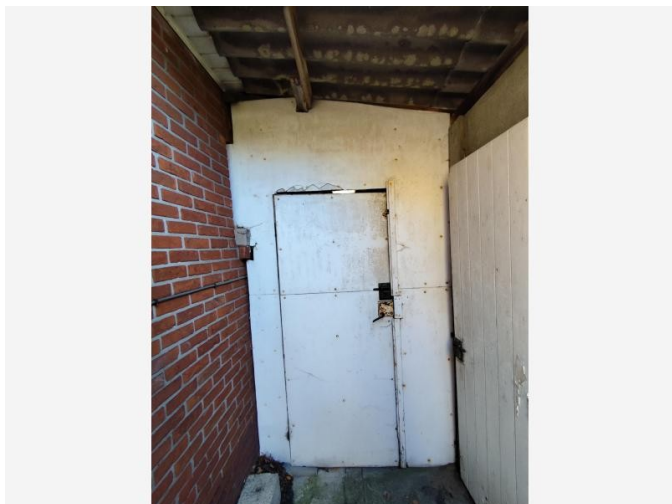
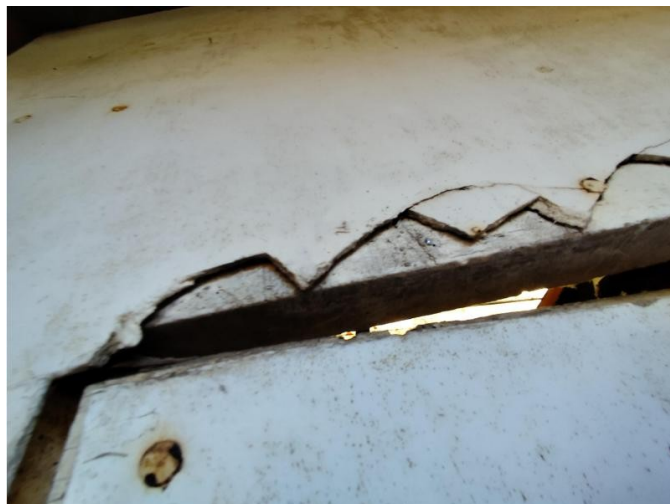
| Eindbeoordeling materiaalrisico | Hoog materiaalrisico en/of hoge kans op vezelvrijgave |
| Opmerking | mosgroei is matig beschadigd |

| Asbestsoort (vezeltype) | Crocidoliet aanwezig |
| Toestand van het materiaal | Matig beschadigd, matig verweerd |

| Beschrijving | Cementplaten deur garage 2 |

- Verwijder dit asbestmateriaal zo snel mogelijk. Volg de toestand goed op.
- Voer bijkomende staalname(s) uit.

- Eenvoudige handelingen: mag via doe-het-zelf of door werknemer(s) met opleidingsattest eenvoudige handelingen  
EH via doe-het zelf Standaard dragen van de nodige wegwerp beschermingsmiddelen FFP 3 masker , handschoenen en tyvec CAT III type 5-6 , afwasbaar schoeisel Indien mogelijk de ondervloer afdekken , platen voorzichtig verwijderen, extra fixeren, niet breken , niet gooien, onmiddellijk dubbel verpakken , luchtdicht afsluiten of voorzichtig in container met asbest bag plaatsen. Voldoende benevelen/bevochtigen tijdens de duur van de werken. Indien platen in slechte staat zijn en kans bestaat op breken : Eenvoudige handeling opgeleid personeel , alle werknemer(s) moeten wel beschikken over een opleidingsattest eenvoudige handelingen 8u Voor hechtgebonden toepassingen: Bij verwijdering door doe-het-zelf moet men dit afval dubbel en luchtdicht verpakt aandienen bij het gemeentelijk recyclagepark. Men raadpleegt best op voorhand de voorwaarden van het recyclagepark. Zie ook link Zie <https://ovam.vlaanderen.be/wie-mag-wat-verwijderen> <https://ovam.vlaanderen.be/voorzorgsmaatregelen-bij-asbestverwijdering> <https://ovam.vlaanderen.be/asbestafval-afvoeren> Zie ook wetgevend kader (website van de OVAM en CODEX

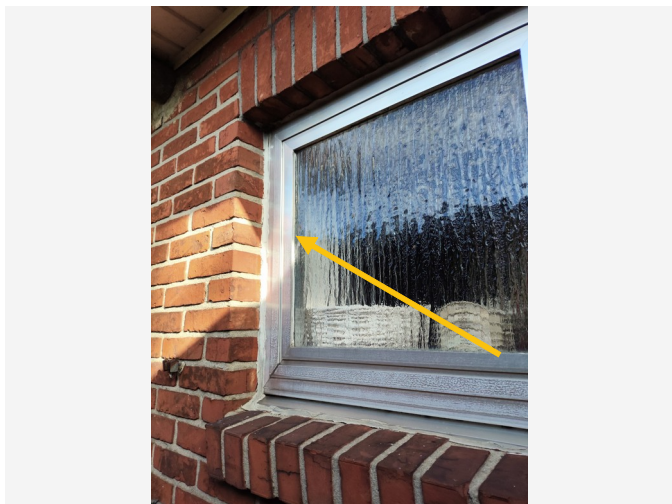
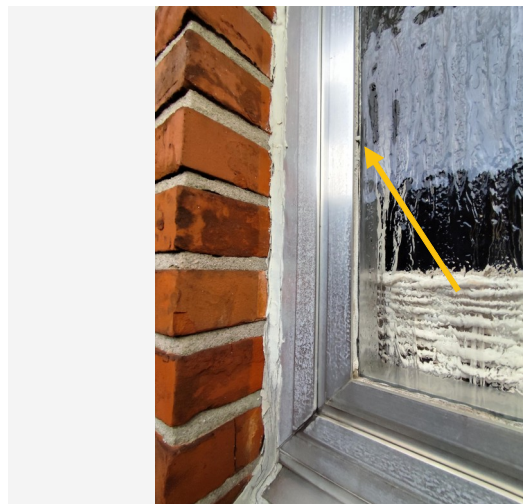
| Eindbeoordeling materiaalrisico | Verhoogd materiaalrisico en/of verhoogde kans op vezelvrijgave |

| Asbestsoort (vezeltype) | Alleen chrysotiel |

- Zorg voor een veilig beheer. Vermijd het beschadigen van het asbestmateriaal. Controleer de toestand jaarlijks op wijzigingen.

- Eenvoudige handelingen: mag via doe-het-zelf of door werknemer(s) met opleidingsattest eenvoudige handelingen  
Stopverf houten ramen:

Wordt sterk afgeraden deze toepassing via doe-het-zelf te verwijderen omwille van reële kans op vezelvrijgave. verwijdering doe het zelf: De toepassing extra fixeren en losbeitelen, verpakken in dubbel plastic afvalzakken, luchtdicht afsluiten en afvoeren naar een plaatselijk containerpark als asbesthoudend afval. Standaard dragen van de nodige wegwerp beschermingsmiddelen FFP 3 masker, handschoenen en tyvec CAT III type 5-6, afwasbaar schoeisel Voor hechtgebonden toepassingen: Bij verwijdering door doe-het-zelf moet men dit afval dubbel en luchtdicht verpakt aandielen bij het gemeentelijk recyclagepark. Men raadpleegt best op voorhand de voorwaarden van het recyclagepark. EH opgeleid personeel: idem werkmethode als doe het zelf, extra gebruik van een stofzuiger met absoluut filter Zie ook link Zie <https://ovam.vlaanderen.be/wie-mag-wat-verwijderen> <https://ovam.vlaanderen.be/voorzorgsmaatregelen-bij-asbestverwijdering> <https://ovam.vlaanderen.be/asbestafval-afvoeren> Zie ook wetgevend kader (website

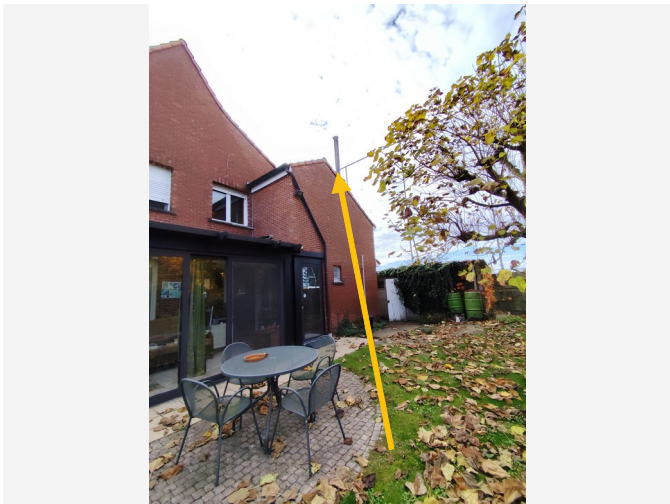
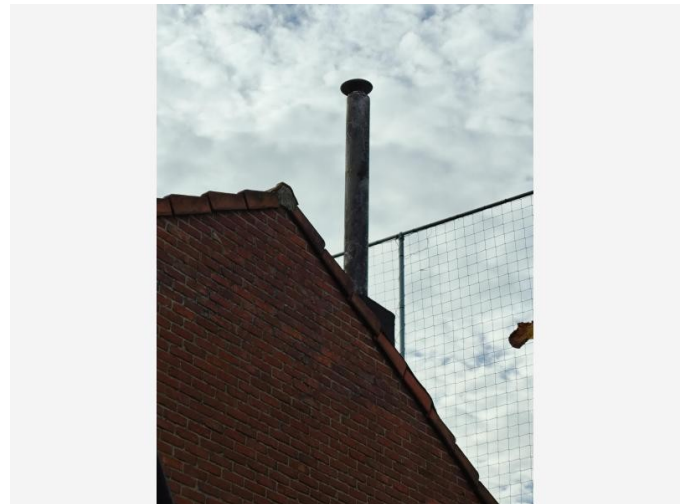
| Identificatiemethode | <p>De asbestdeskundige beoordeelt het materiaal als asbestverdacht en dus asbesthoudend, en dit zonder monstername.</p> <p>Motivatie: De monstername brengt andere schade aan dan schade die inherent is aan de monstername.</p> |

- Eenvoudige handelingen: mag via doe-het-zelf of door werknemer(s) met opleidingsattest eenvoudige handelingen  
EH via doe-het zelf De buis kan voorzichtig losgebeiteld worden , extra bevochtigen om stof te voorkomen  
Standaard dragen van de nodige wegwerp beschermingsmiddelen FFP 3 masker , handschoenen en tyvec CAT III type 5-6 , afwasbaar schoeisel Bij de gemeente/containerpark afsluitzakken halen om dubbel in te pakken , sluit luchtdicht af en breng naar het plaatselijk containerpark als hechtgebonden asbestafval. Voor hechtgebonden toepassingen: Bij verwijdering door doe-het-zelf moet men dit afval dubbel en luchtdicht verpakt aandielen bij het gemeentelijk recyclagepark. Men raadpleegt best op voorhand de voorwaarden van het recyclagepark. Zie ook link Zie <https://ovam.vlaanderen.be/wie-mag-wat-verwijderen>  
<https://ovam.vlaanderen.be/voorzorgsmaatregelen-bij-asbestverwijdering>

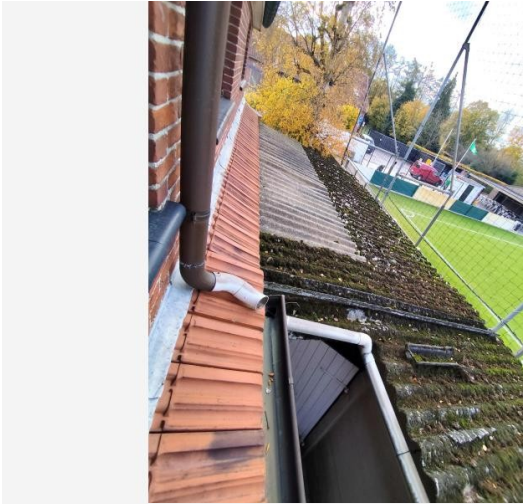
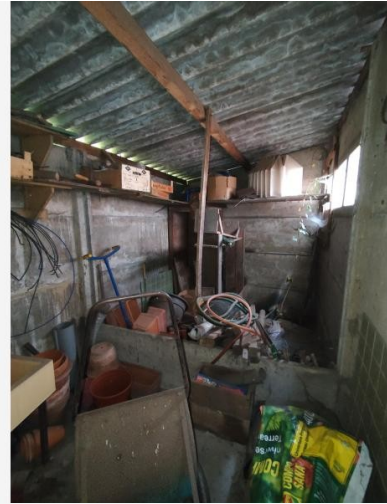
## Fiche 4: Golfplaten en dakgoot visueel vastgesteld (zonder staal)

| Identificatiemethode | <p>De asbestdeskundige beoordeelt het materiaal als asbestverdacht en dus asbesthoudend, en dit zonder monstername.</p> <p>Motivatie: De monstername brengt andere schade aan dan schade die inherent is aan de monstername.</p> |
| Opmerking | <p>De golfplaten zijn visueel vastgesteld. Het is aangewezen om bijkomend onderzoek uit te voeren bij renovatiewerken. De vermelde oppervlaktes, diktes en volumes betreffen een beredeneerde schatting. Er worden geen rechten verleend aan deze oppervlaktes/diktes/volumes.</p> |

- Eenvoudige handelingen: mag via doe-het-zelf of door werknemer(s) met opleidingsattest eenvoudige handelingen  
EH via doe-het zelf Standaard dragen van de nodige wegwerp beschermingsmiddelen FFP 3 masker , handschoenen en tyvec CAT III type 5-6 , afwasbaar schoeisel Indien mogelijk de ondervloer afdekken , golfplaten voorzichtig verwijderen, extra fixeren, niet breken , niet gooien, onmiddellijk dubbel verpakken , luchtdicht afsluiten of voorzichtig in container met asbest bag plaatsen. Voldoende benevelen/bevochtigen tijdens de duur van de werken. Indien golfplaten in slechte staat zijn en kans bestaat op breken : Eenvoudige handeling opgeleid personeel , alle werknemer(s) moeten wel beschikken over een opleidingsattest

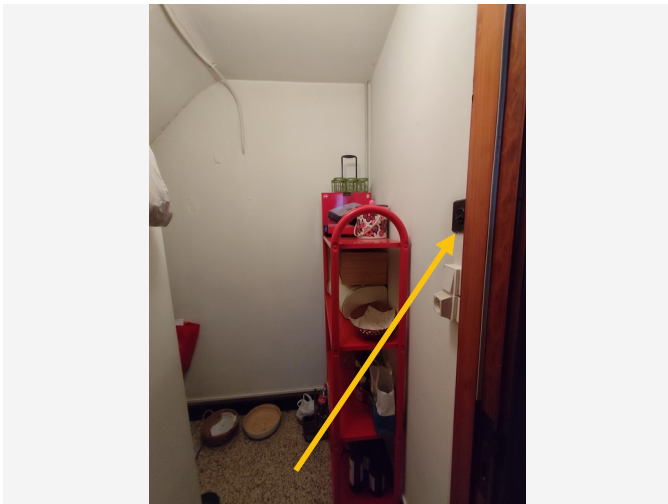
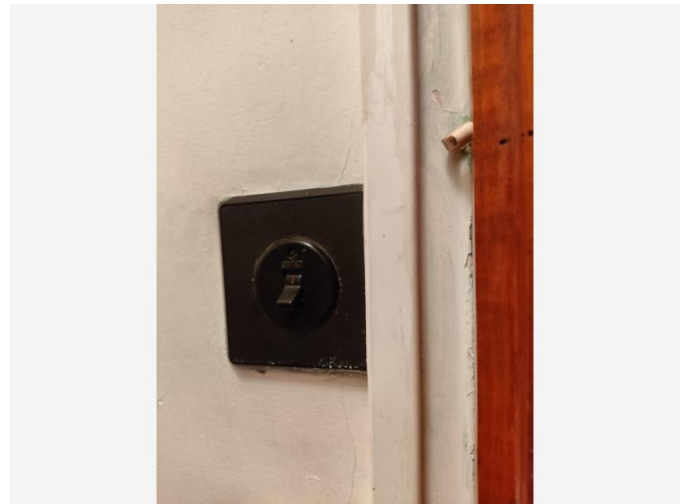
| Identificatiemethode | <p>De asbestdeskundige beoordeelt het materiaal als asbestverdacht en dus asbesthoudend, en dit zonder monstername.</p> <p>Motivatie: De monstername brengt andere schade aan dan schade die inherent is aan de monstername.</p> |

- Eenvoudige handelingen: mag via doe-het-zelf of door werknemer(s) met opleidingsattest eenvoudige handelingen  
Schakelaars, stopcontacten en andere gelijkaardige toepassingen kunnen eenvoudig losgeschroefd worden --> EH doe-het-zelf. Afgesloten of verzegelde kast --> EH opgeleid technieker personeel 8u basisopleiding asbest. Voor elektrische infrastructuur en uitrusting dient u vooraleer men deze toepassing gaat bevochtigen de elektriciteit af te sluiten (zoniet elektrocutie-/brandgevaar). standaard dragen van de nodige wegwerp beschermingsmiddelen FFP 3 masker , handschoenen en tyvec CAT III type 5-6 , afspoelbaar schoeisel Losschroeven en dubbel verpakken in plastic , sluit luchtdicht af en breng dit als hechtgebonden afval naar een plaatselijk containerpark. Voor hechtgebonden toepassingen: Bij verwijdering door doe-het-zelf moet men dit afval dubbel en luchtdicht verpakt aandienen bij het gemeentelijk recyclagepark. Men raadpleegt best op voorhand de voorwaarden van het recyclagepark.

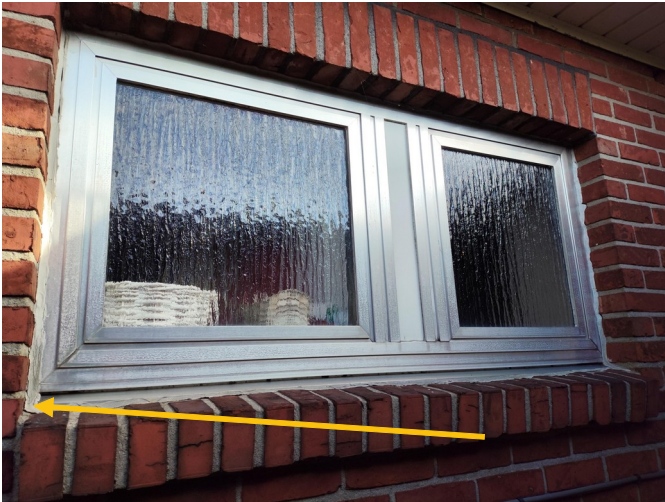
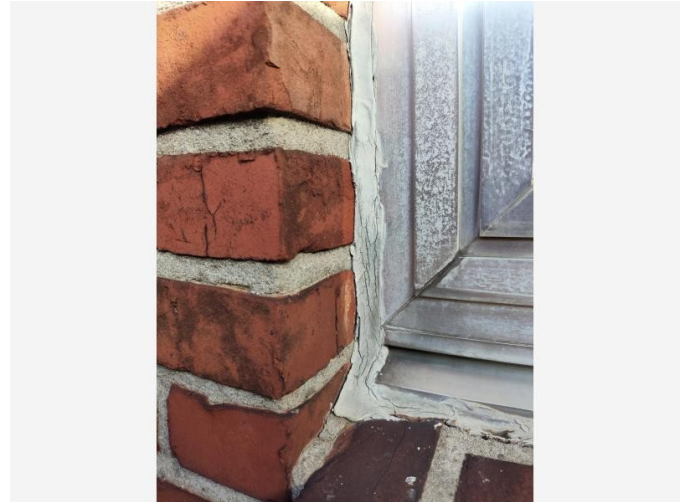
## Fiche 6: Kit kozijn-muur (met staalname) aluminium raam (woning)

| Opmerking | Notitie hoeveelheden betreft +/- Het gewicht en lm is een beredeneerde schatting. Er worden geen rechten verleend aan deze oppervlaktes. De dikte is een schatting die voorkomt uit de monsterplaatsen en is daarom niet altijd representatief |

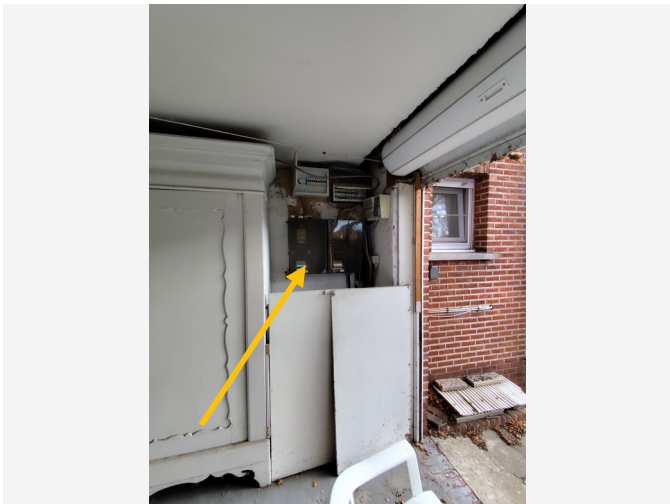
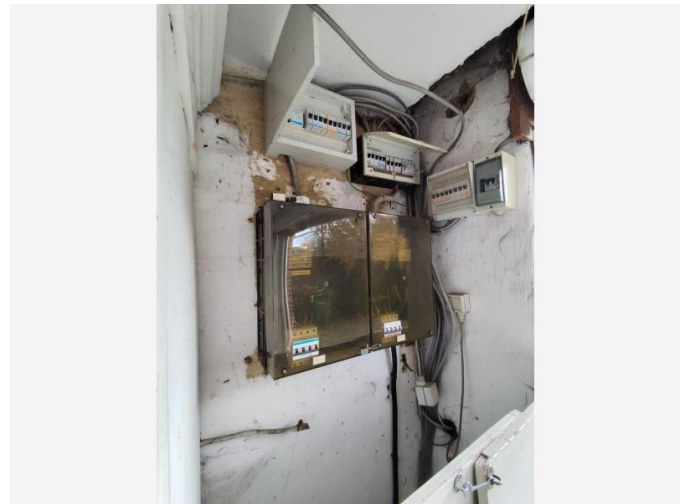
| Opmerking | <p>Het is moeilijk te bepalen of de bakeliettoepassingen in de woning ook effectief asbesthoudend zijn (het kan ook gaan om de asbestvrije variant). Er werd geen monster genomen omwille van beschadiging aan een elektrisch gerelateerde toepassing, extra controle bij verwijdering van het verdacht materiaal. Vermoedelijk zal de toepassing verwijderd worden bij aanpassing van het elektriciteitsnetwerk.</p> |

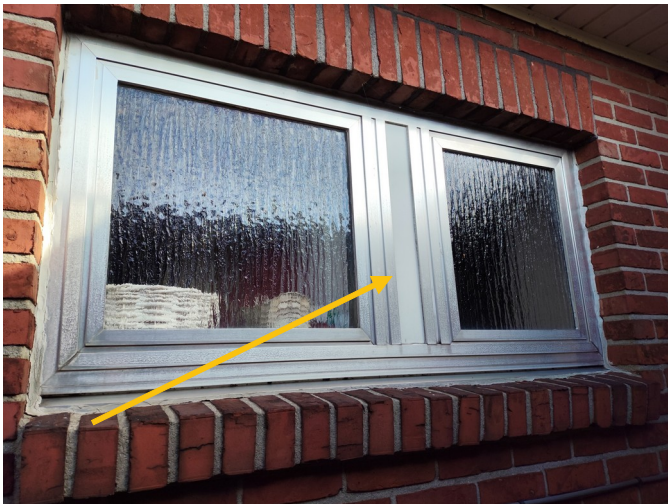
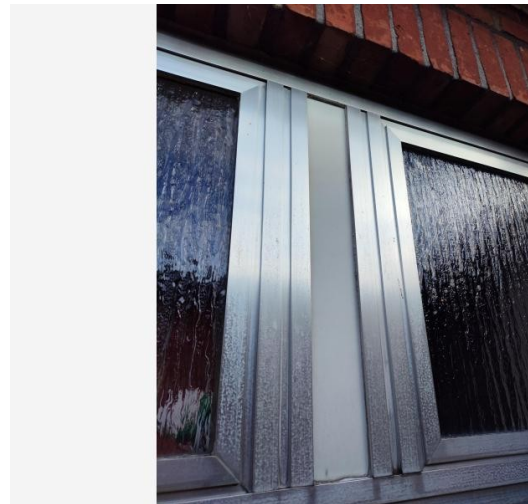
| Identificatiemethode | <p>De asbestdeskundige beoordeelt het materiaal als asbestverdacht en dus asbesthoudend, en dit zonder monstername.</p> <p>Motivatie: De monstername brengt andere schade aan dan schade die inherent is aan de monstername.</p> |
| Opmerking | <p>De platen zijn visueel/ auditief als asbestverdacht beschouwd. Er werd geen staalname uitgevoerd wegens kans op breukvlakken.</p> <p>De vermelde oppervlaktes, diktes, gewichten en volumes betreffen een beredeneerde schatting. Er worden geen rechten verleend aan deze oppervlaktes/diktes/volumes.</p> |

Mag en wil uzelf verwijderen: Zorg er dan voor dat: -u zich vooraf goed informeert op [www.asbestinfo.be](http://www.asbestinfo.be) -u zich beschermt met een FFP3 mondmasker, wegwerphandschoenen, wegwerpoveral Cat III type 5-6, afspoelbaar schoeisel -er geen minderjarigen of derden aanwezig zijn -u beschikt over PE-folie en zakken om loskomende deeltjes en het afval op te vangen en te verpakken -u beschikt over een vernevelaar (water) of fixeermiddel om het abestmateriaal te bevochtigen tijdens de volledige duur van de werken -u weet hoe u asbestmateriaal veilig kan demonteren zonder stof of breuken -u beschikt over natte doeken om eventuele resten en stof weg te nemen

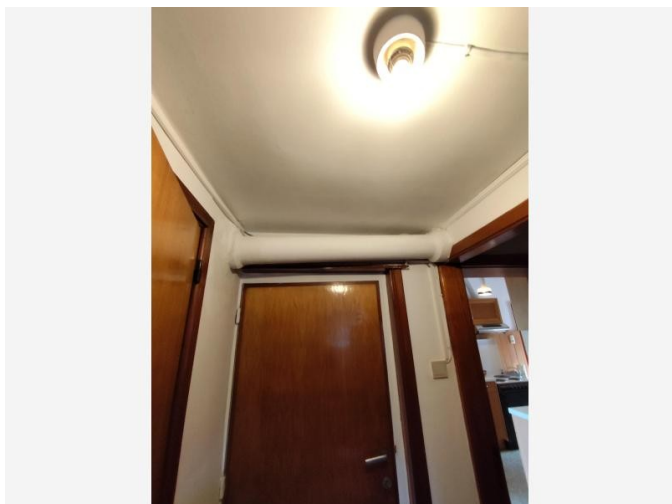
Monsternamen zou kunnen zorgen voor schade.

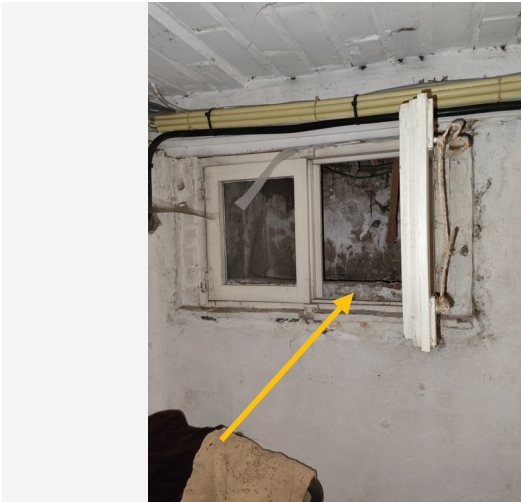
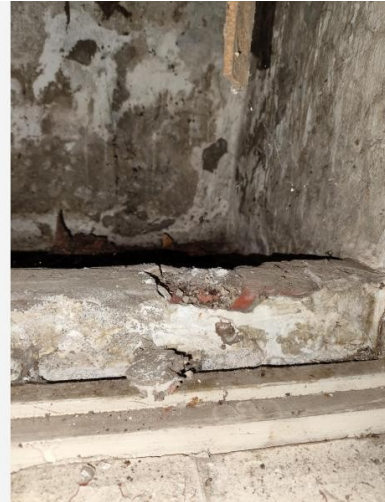
## Fiche 14: Cementering binnentoepassing (met staalname) – kelder

Geen asbest

| Opmerking | <p>De vermelde oppervlaktes en volumes betreffen een beredeneerde schatting. Er worden geen rechten verleend aan deze oppervlaktes/volumes. De dikte is een schatting die voorkomt uit de monsterplaatsen en is daarom niet altijd representatief.</p> <p>( staal genomen van twee plaatsen)</p> |

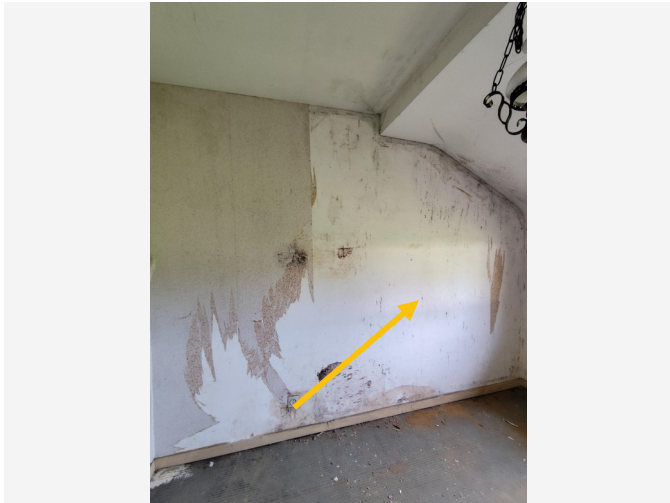
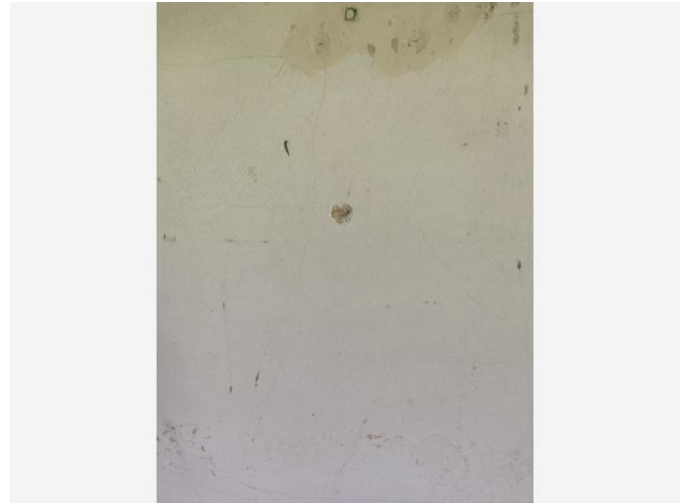
## Fiche 16: Muurpleister

Geen asbest

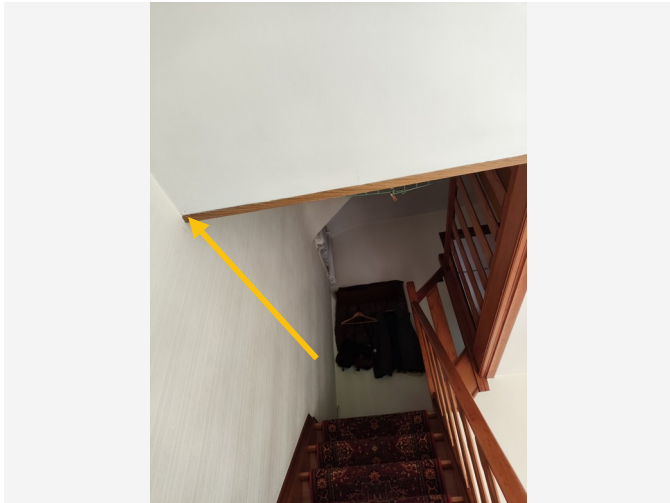
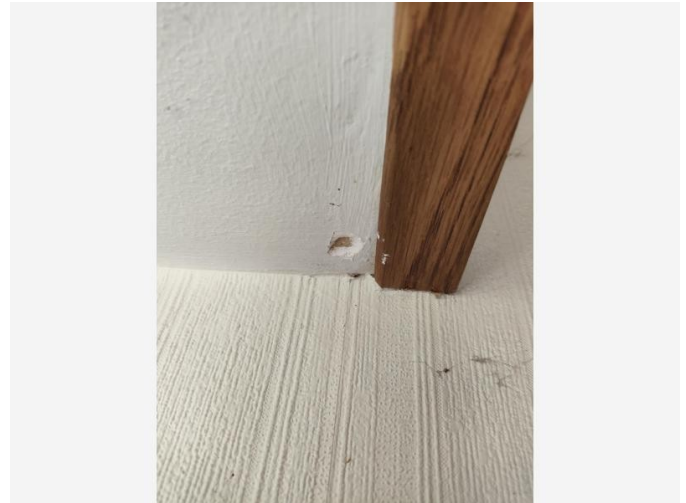
## Fiche 18: Plafondpleister

Geen asbest

| Opmerking | <p>Volgens het inspectieprotocol is een monstername van het pleisterwerk verplicht om dit te identificeren als niet-asbesthoudend.</p> <p>Locatie staalnames: individuele ruimte: WOONKAMER / natte ruimte: BADKAMER GLV / stookplaats: BERGING / traphal: INKOMHAL</p> <p>De vermelde oppervlaktes en volumes betreffen een beredeneerde schatting. Er worden geen rechten verleend aan deze oppervlaktes/volumes. De dikte is een schatting die voorkomt uit de monsterplaatsen en is daarom niet altijd representatief.</p> <p>Er bevinden zich enkele plafonds, gipskartonplaten. Het is niet duidelijk of er pleisterwerk of asbest toepassingen aanwezig zijn achter/op deze valse plafonds, het is aangewezen om bijkomend onderzoek uit te voeren bij werken</p> |

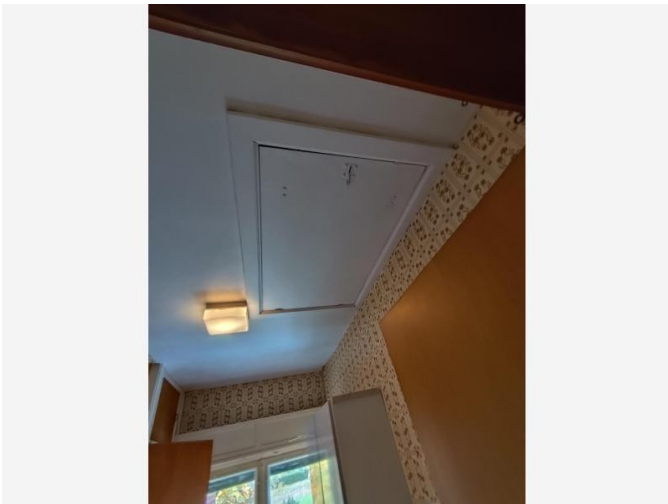
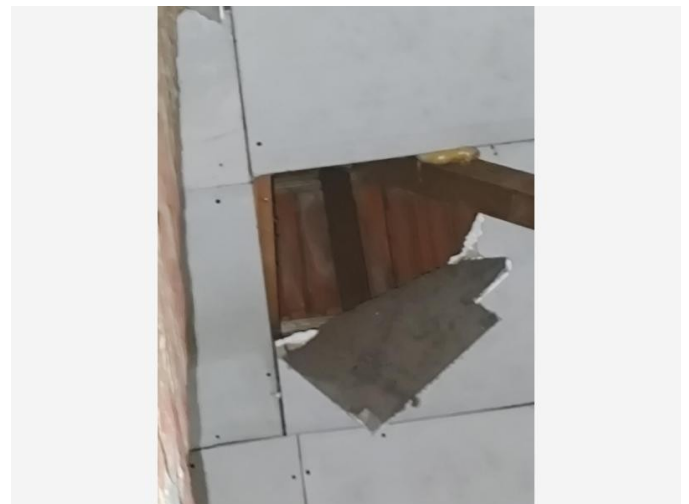
## Fiche 22: Onderdak: niet verdacht

| Beschrijving | Notitie | Terug te vinden op plannen |
|---|---|---|
| Fiche 22: Onderdak: niet verdacht | <p>Het dak werd gecontroleerd via het zolderluik. Er is geen verdacht onderdak vastgesteld.</p> <p>Deze handeling is een steekproef, er is geen garantie dat het volledige dak met éénzelfde materiaal is opgebouwd. Dit kan enkel via destructief onderzoek vastgesteld worden.</p> | Plan 1.4: Dak plan |
