# Asbestinventarisatetest

Toekomststraat 3I, 9040 Gent

Attestnummer : 20251128-000279.000

Uitgegeven op : 28.11.2025

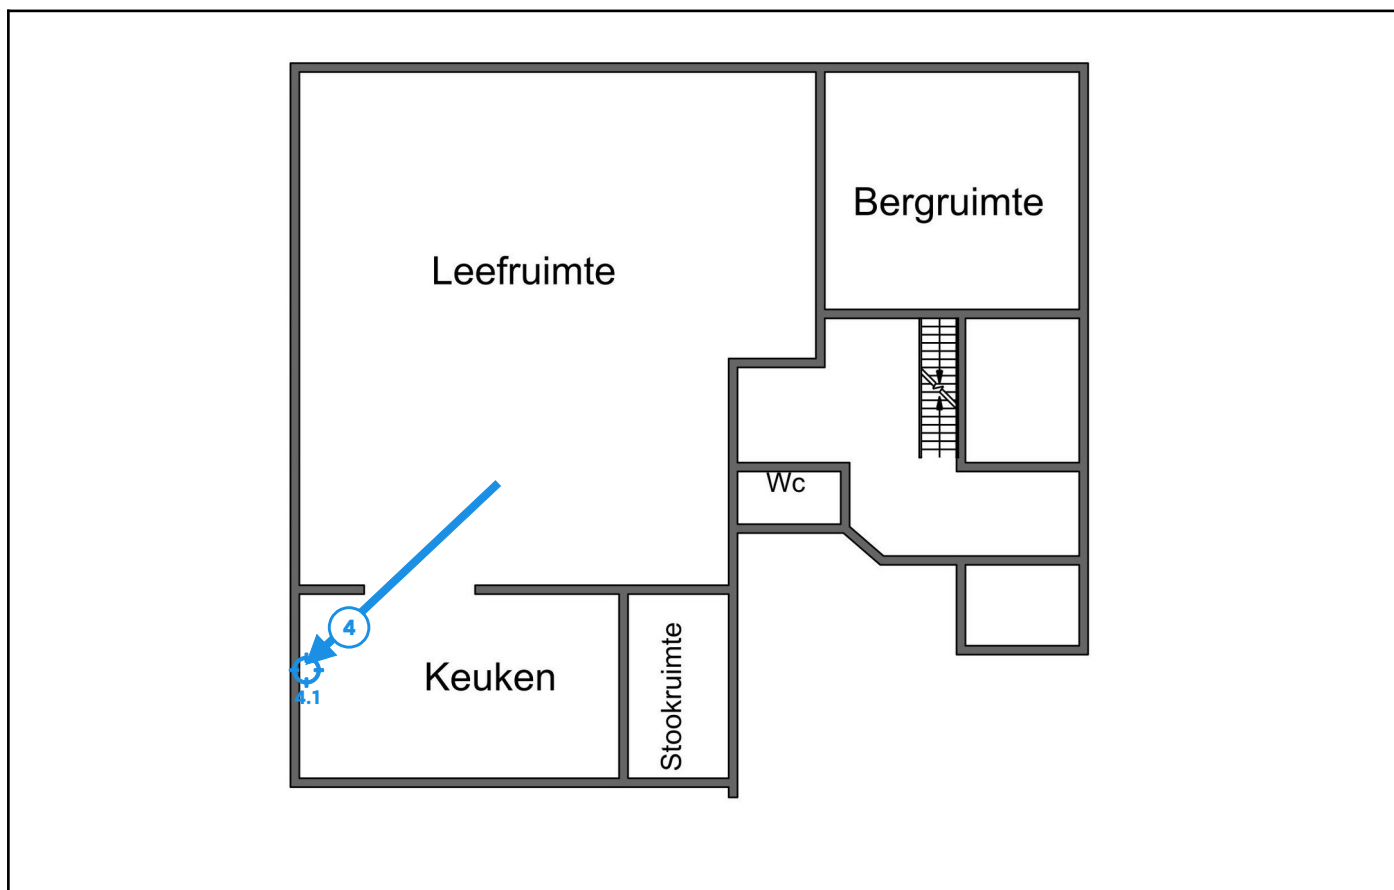
## Plan 1.1: Schema appartement

| Beschrijving | Type | Actie |
|---|---|---|
| 4. Anti-dreunplaat wasbak | Geen asbest | - |
| 4.1 Code: 901 | Puntmonster | - |

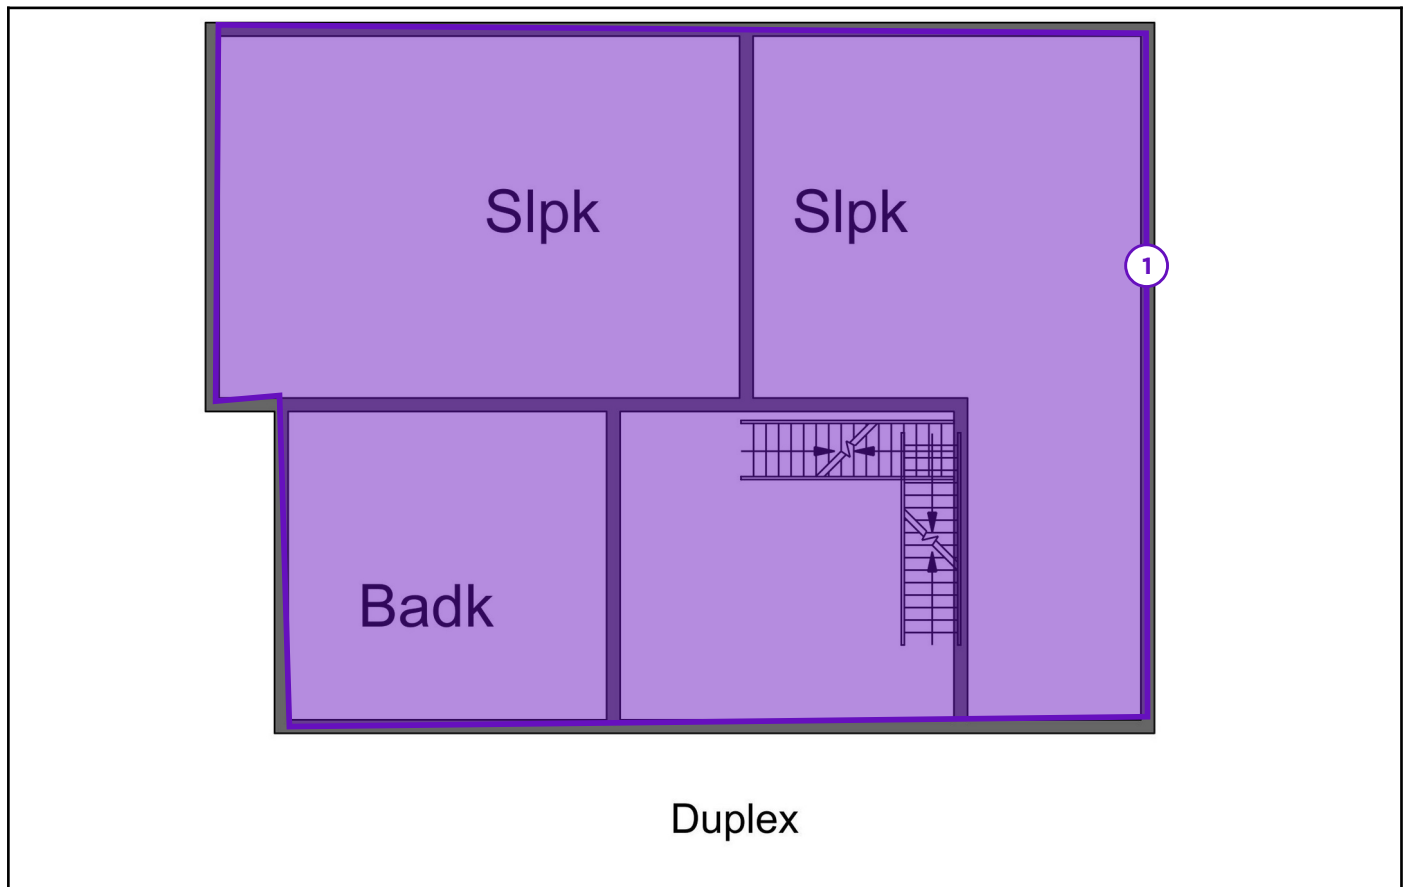
## Plan 1.2: Schema duplex

| Beschrijving | Type | Actie |
|---|---|---|
| 1. Plafond gipskarton beplatingen. | Advies | - |

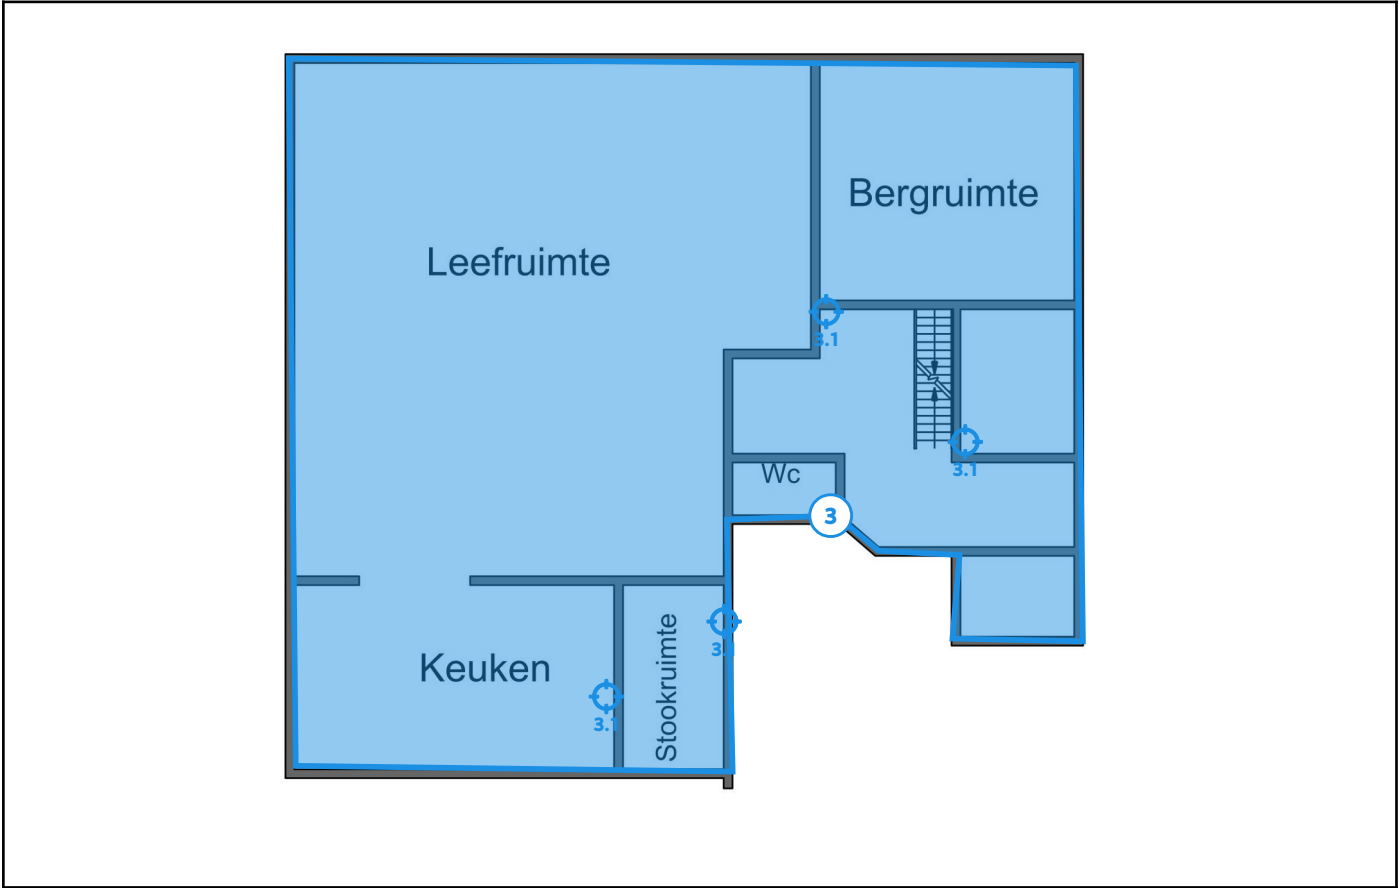
# Plan 1.3: Schema appartement

| Beschrijving | Type | Actie |
|---|---|---|
| 3. Plafonds: pleisterwerk | Geen asbest | - |
| 3.1 Code: 201 | Mengmonster | - |

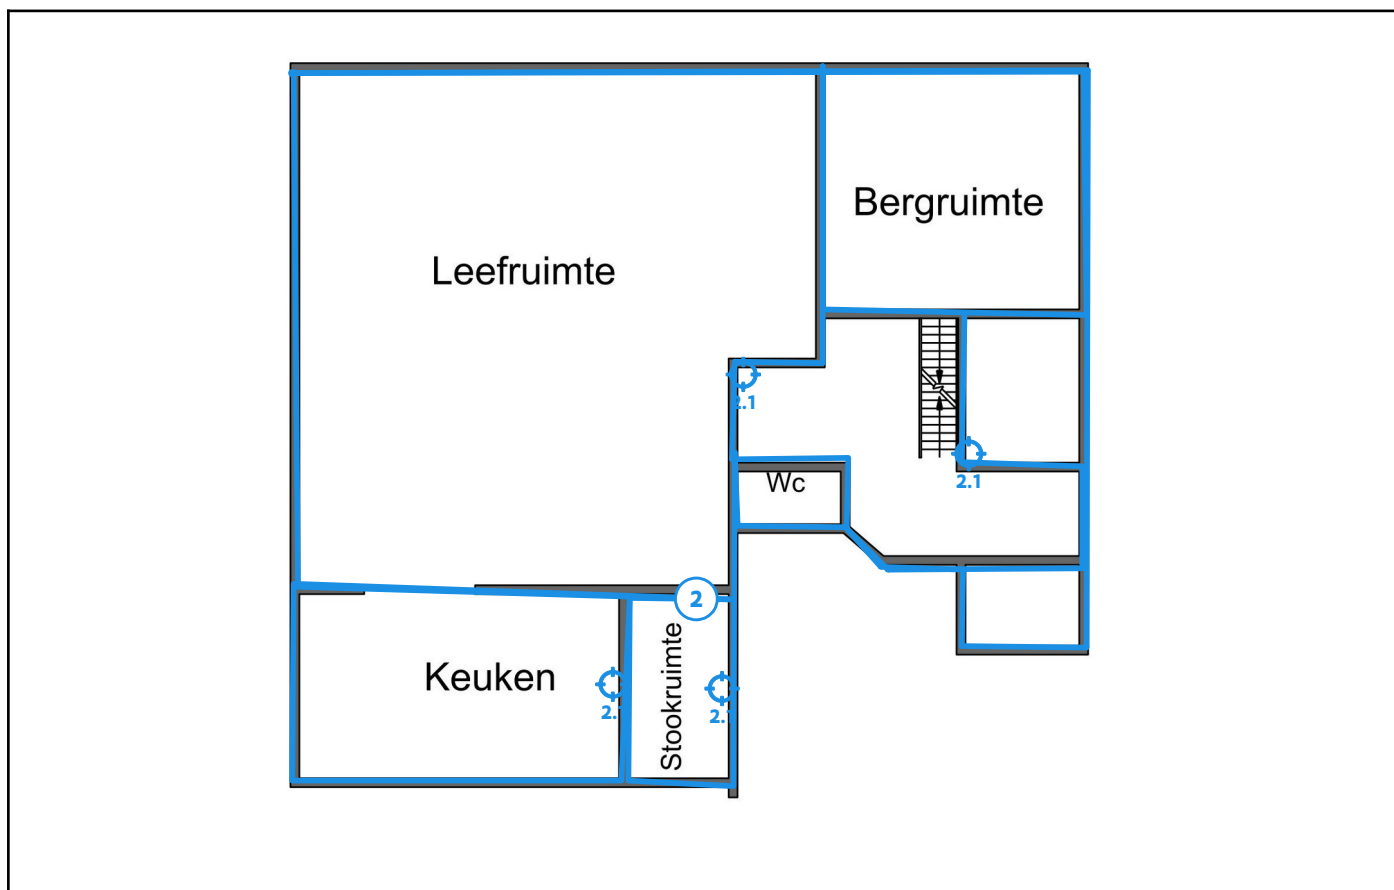
## Plan 1.4: Schema appartement

| Beschrijving | Type | Actie |
|---|---|---|
| 2. Wanden: pleisterwerk | Geen asbest | - |
| 2.1 Code: 101 | Mengmonster | - |

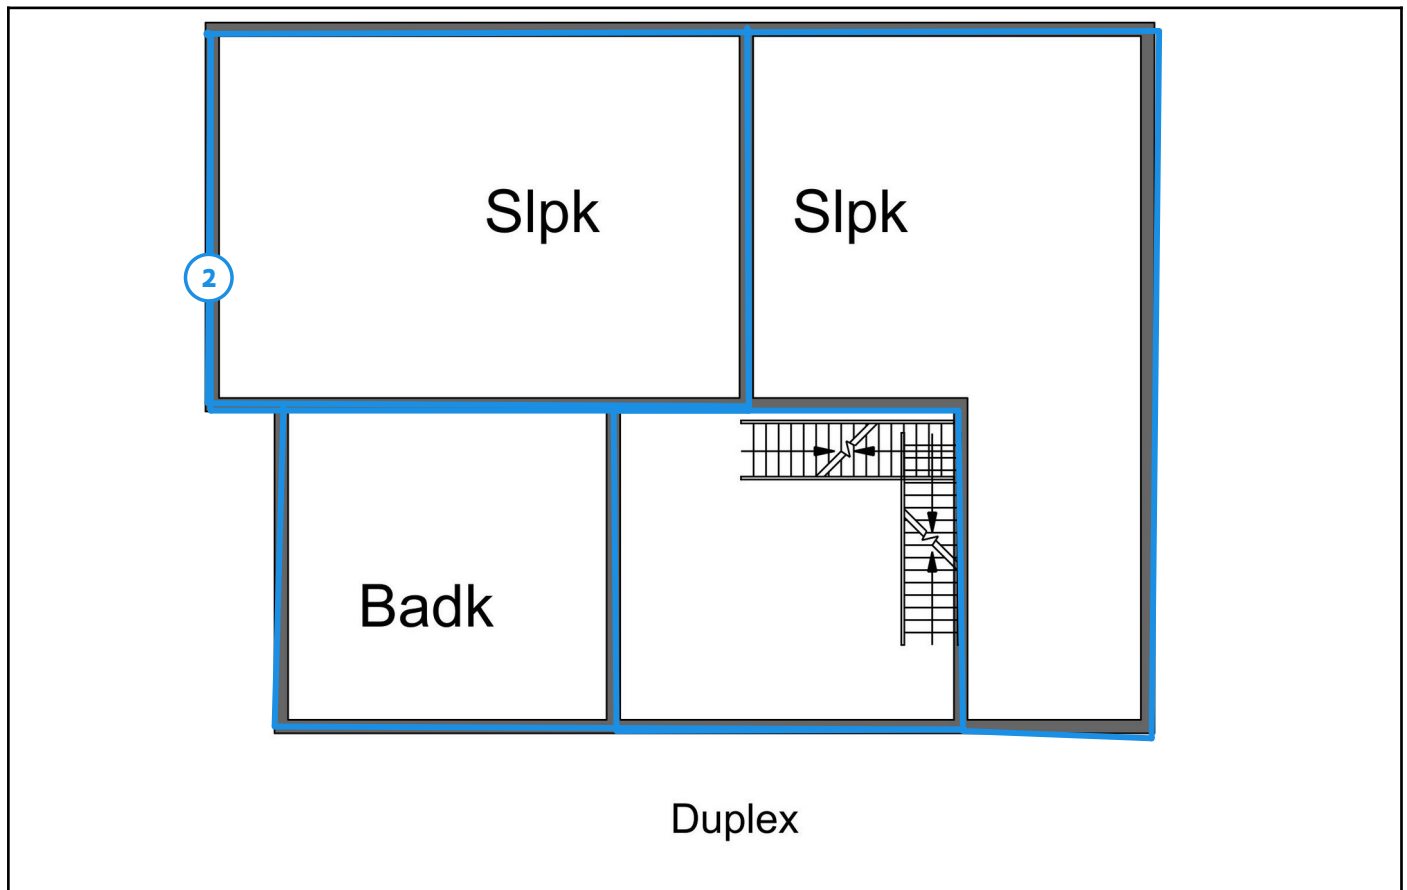
## Plan 1.5: Schema duplex

| Beschrijving | Type | Actie |
|---|---|---|
| 2. Wanden: pleisterwerk | Geen asbest | - |

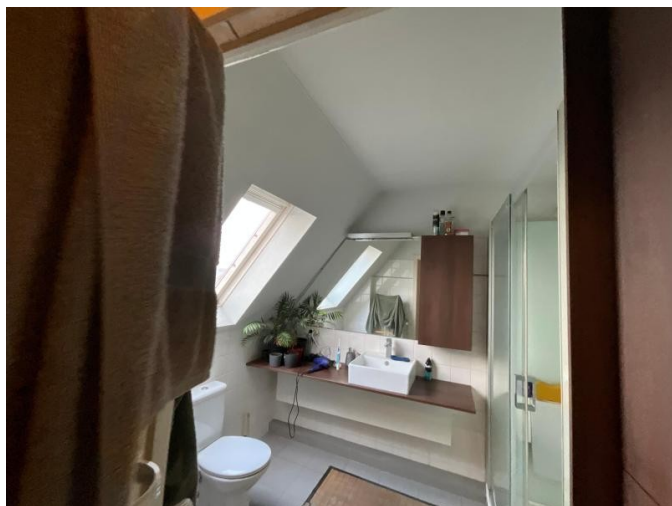
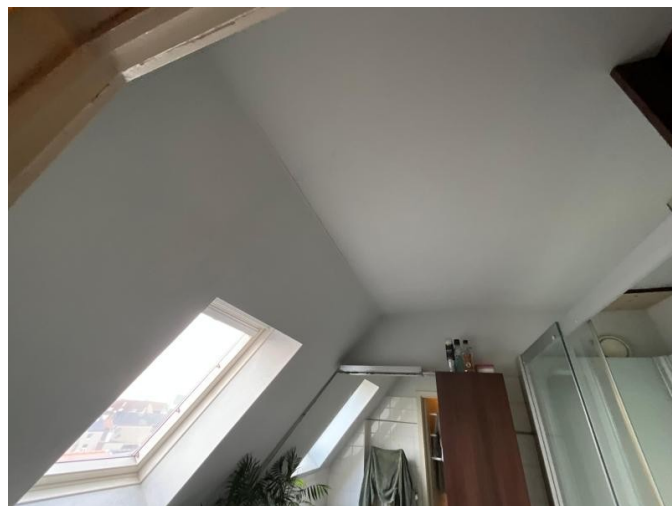
Verschillende plafonds bestaan uit gipskartonbeplating. Binnen het kader van een niet-destructief onderzoek konden de achterliggende lagen niet worden geanalyseerd. Enkel door deze te verwijderen of door een destructief onderzoek kunnen de achterliggende lagen geanalyseerd worden. De smeerlagen tussen de gipskartonplaten kon niet worden vastgesteld, en dienen bij sanering bemonsterd te worden ingeval er twijfel is dat ze aangebracht zijn voor 2001. Bij vernieuwing van deze binnenschil wordt aanbevolen om nieuw monsternamen te laten nemen.

| Basis voor advies | De asbestdeskundige beoordeelt het materiaal als niet-asbestverdacht. |

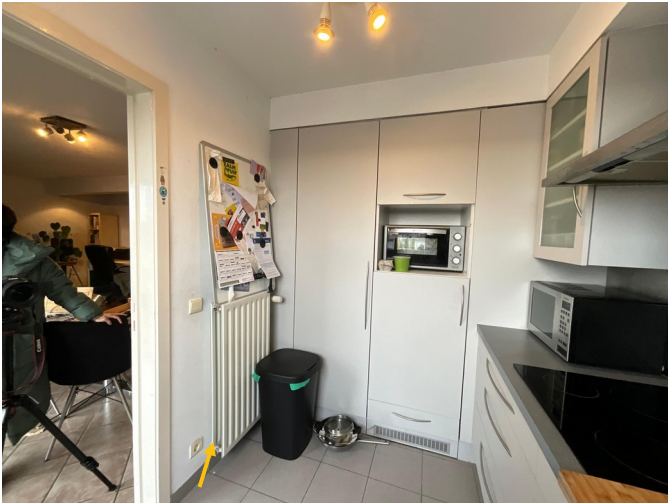
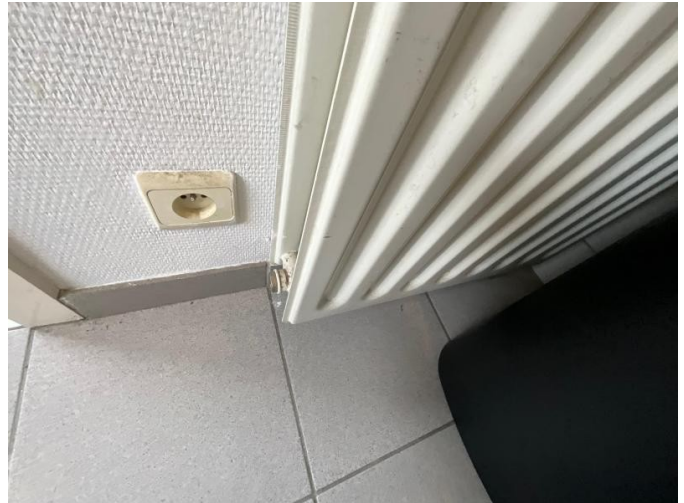
## Fiche 2: Wanden: pleisterwerk

Geen asbest

| # | Type | Referentie | Resultaat |
|---|---|---|---|
| 2.1 | Mengmonster | 101 | Geen asbest |

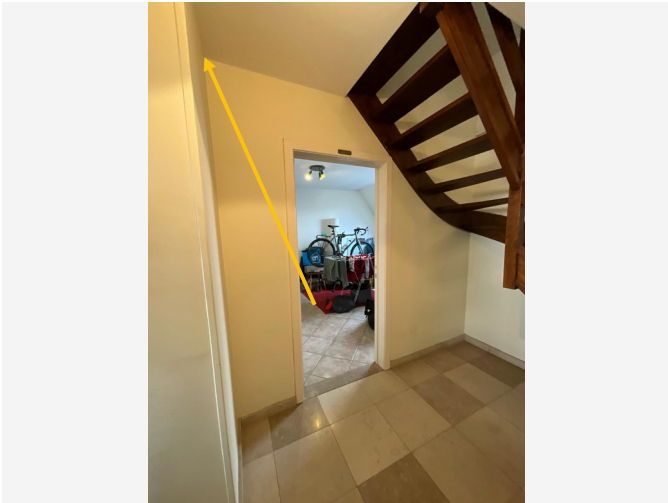
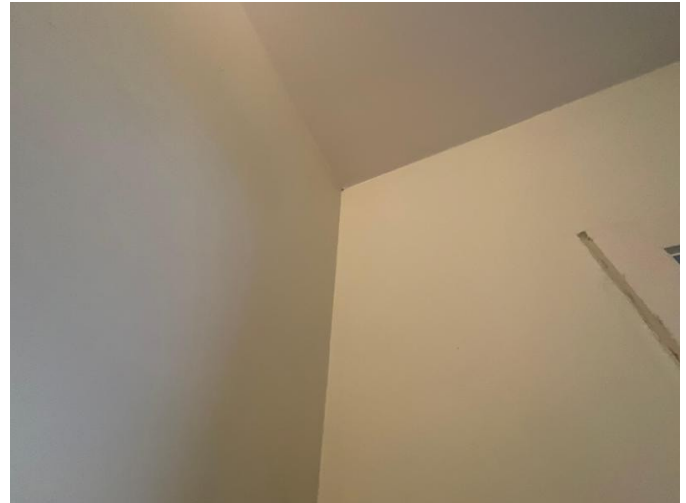
## Fiche 3: Plafonds: pleisterwerk

Geen asbest

| # | Type | Referentie | Resultaat |
|---|---|---|---|
| 3.1 | Mengmonster | 201 | Geen asbest |

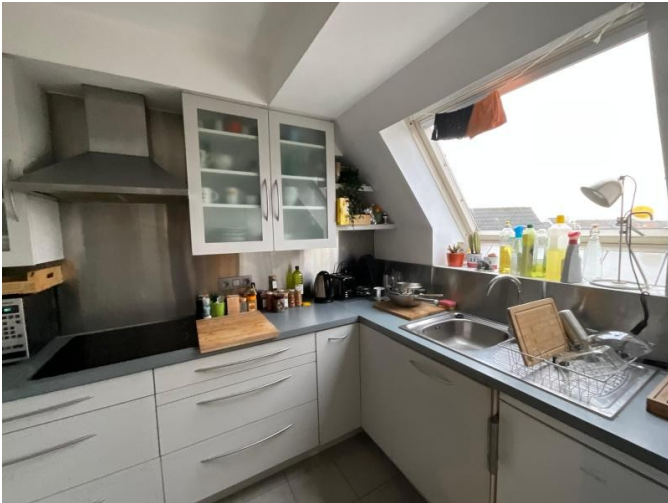
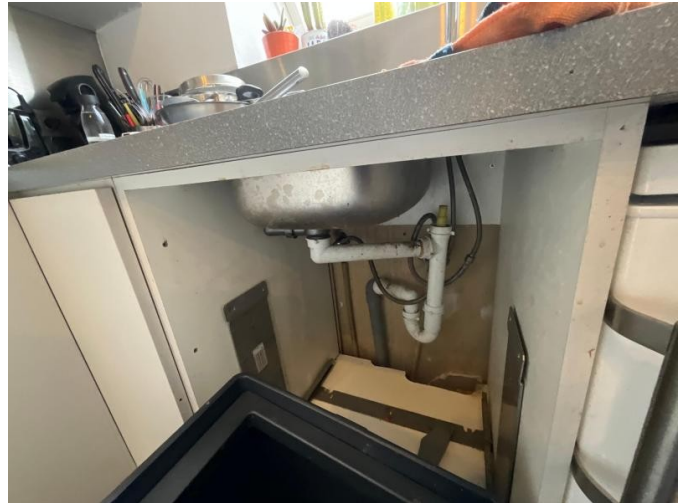
## Fiche 4: Anti-dreunplaat wasbak

Geen asbest

| # | Type | Referentie | Resultaat |
|---|---|---|---|
| 4.1 | Puntmonster | 901 | Geen asbest |

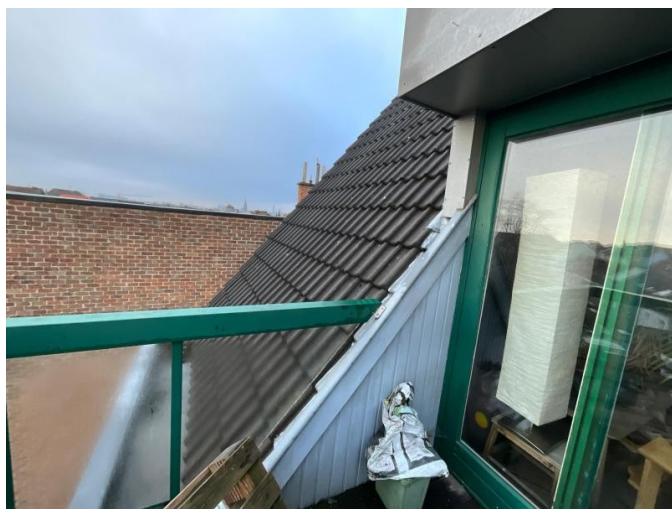
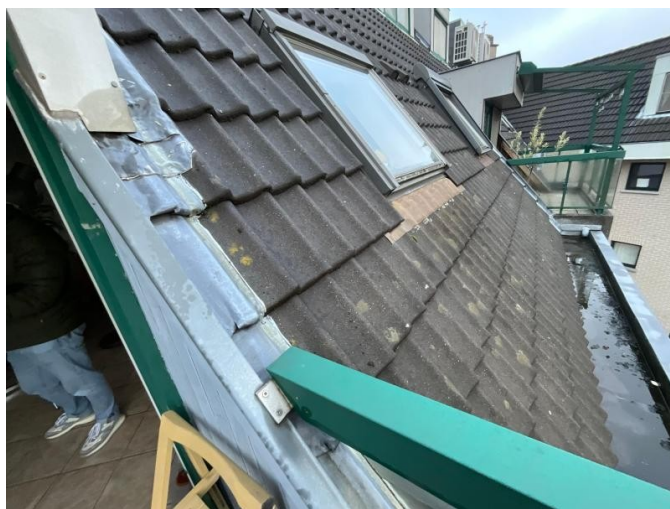
### Fiche 5: Mastiek

| Beschrijving | Notitie | Terug te vinden op plannen |
|---|---|---|
| Fiche 5: Mastiek | De afkitting aan de ramen en deuren was geen mastiek | - |

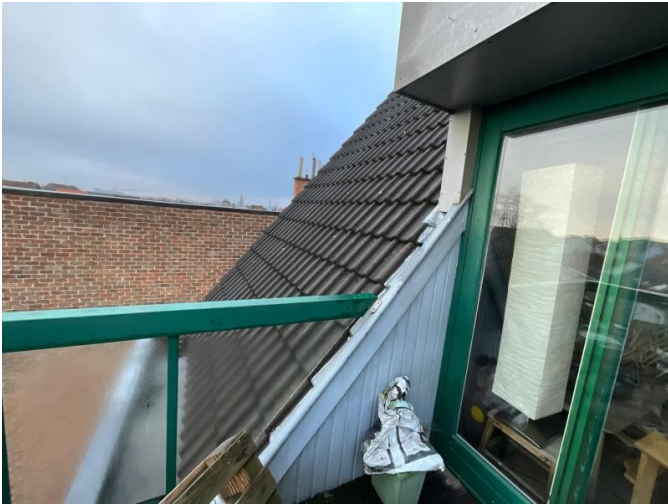
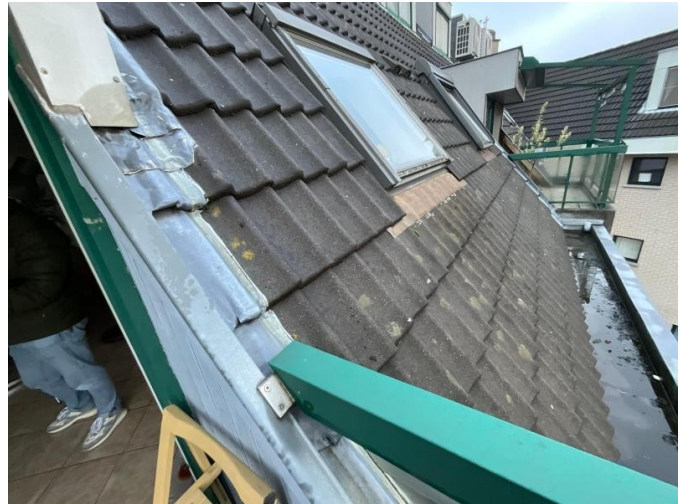
## Fiche 10: Dakbedekking

| Beschrijving | Notitie | Terug te vinden op plannen |
|---|---|---|
| Fiche 10: Dakbedekking | De dakbedekking is onderdeel van de gemene delen. | - |
