# Asbestinventarisatattest

Roskotstraat 19, 9240 Zele

Attestnummer : 20250910-000308.000

Uitgegeven op : 10.09.2025

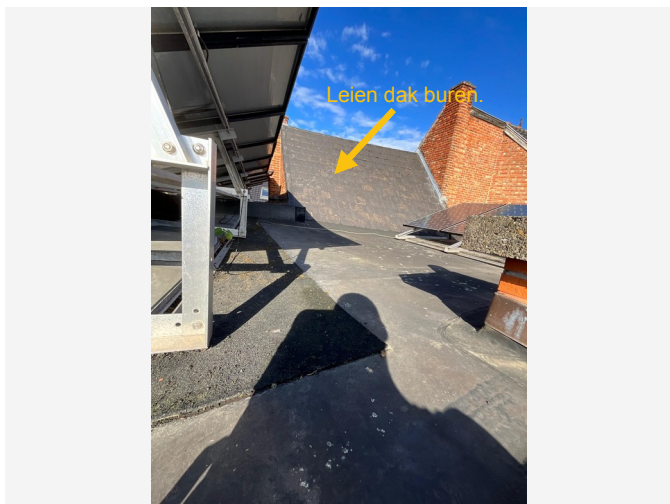
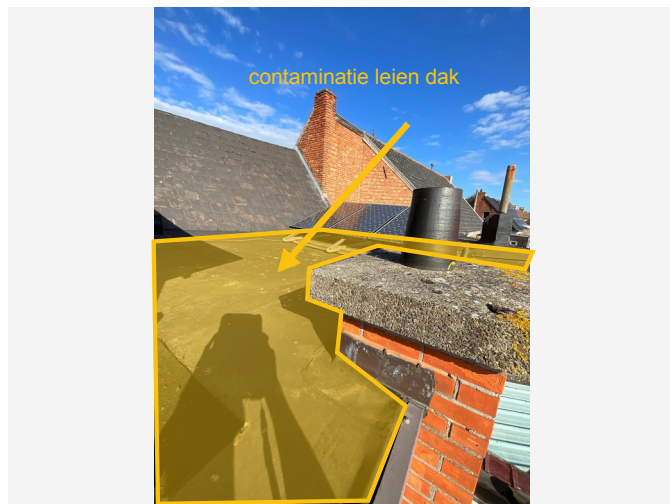
Het asbestmateriaal valt onder de mijlpaal van 2040.

**Dringend verwijderen**

| Beschrijving | Slib/sediment dakgoot |
| Type afvalstof | Betreft resten (contaminatie) van verwerking of beschadiging |
| Bron van de resten | leien |
| Gebondenheid resten | Niet hecht |
| Hoeveelheid (gewicht - aantal) | <ul style="list-style-type: none"><li>• 0,50 kg - 1 stuk</li></ul> |

- Verwijder het asbestafval.
- Voer bijkomende staalname(s) uit.

- Eenvoudige handelingen: mag via doe-het-zelf of door werknemer(s) met opleidingsattest eenvoudige handelingen  
Reinig de dakgoten om asbesthoudend sediment of slib te verwijderen.

Voor verwijdering het slib extra bevochtigen of fixeren om stof te voorkomen , niet breken om stof te beperken .

Schep het mos in dubbel plastic zak , sluit dit luchtdicht af , en breng dit naar een plaatselijk containerpark.

Reinig de dakgoot en het gebruikt materiaal met overvloedig water.

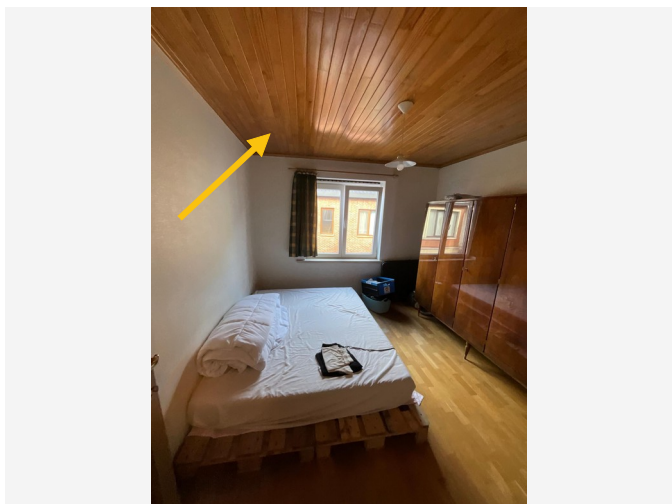
Alle plafonds zijn afgewerkt met valse plafonds in plaatmateriaal. Het is niet duidelijk of er pleisterwerk of ander verdacht asbestmateriaal aanwezig is achter deze valse plafonds, het is aangewezen om bijkomend onderzoek uit te voeren bij werken. Het plafond bestaat uit gipsplaten. Zonder destructieve handeling is het niet mogelijk om na te gaan of er asbesthoudende materialen aanwezig zijn achter de plafondafwerking. Als bij sloop of renovatie blijkt dat er boven dit plafond nog pleisterwerk aanwezig is, moet dit bemonsterd worden.

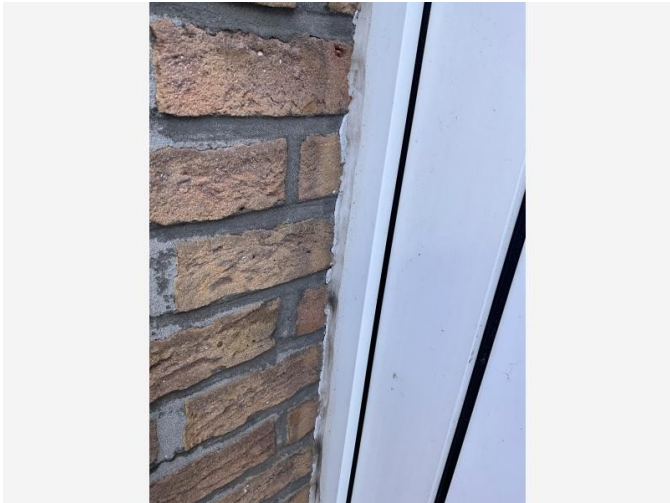
De gebruikte siliconen kit is niet asbestverdacht

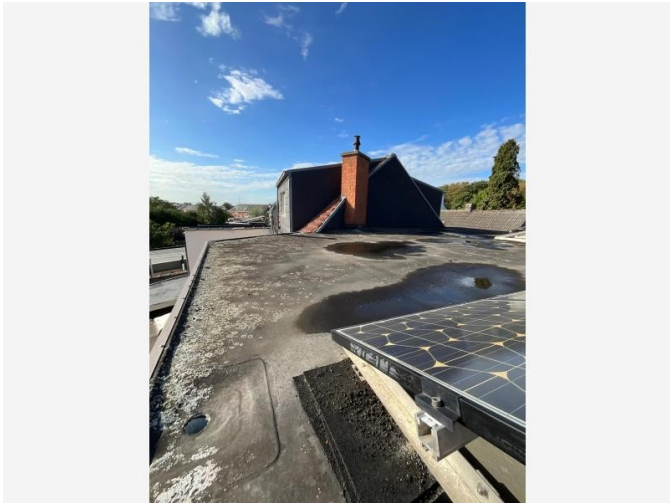
Platdak bestaat uit epdm rubber deze is niet verdacht( het is niet gekend wat eronder zich bevindt bij werken extra controle aangewezen)

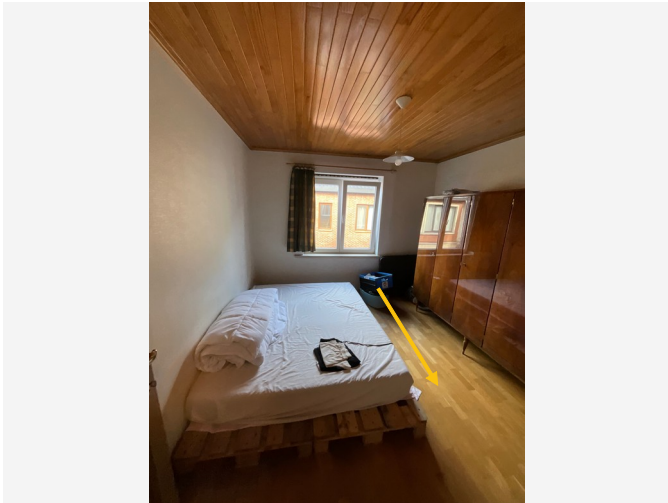
In het verleden werd vaak asbesthoudende zwarte lijm gebruikt voor het vastlijmen van parkettegels/vloer .  
Er waren geen losliggende planken of beschadigingen.  
Bij renovatie extra controle uit te voeren.

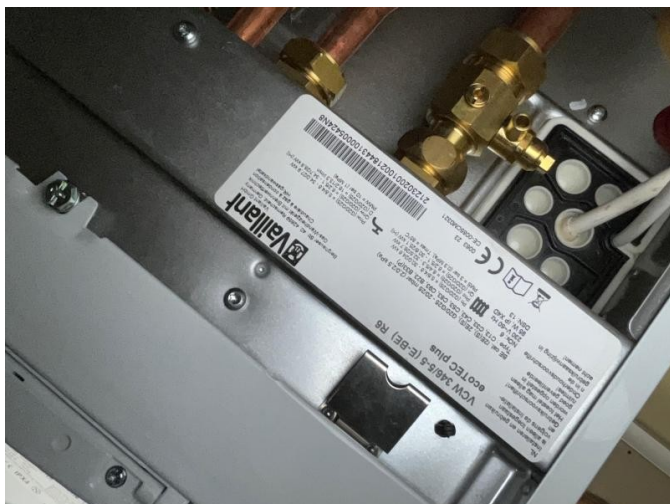
De gaswandketel werd gecontroleerd, deze werd na 2001 geproduceerd en is niet asbest verdacht geen risico bouwjaar.

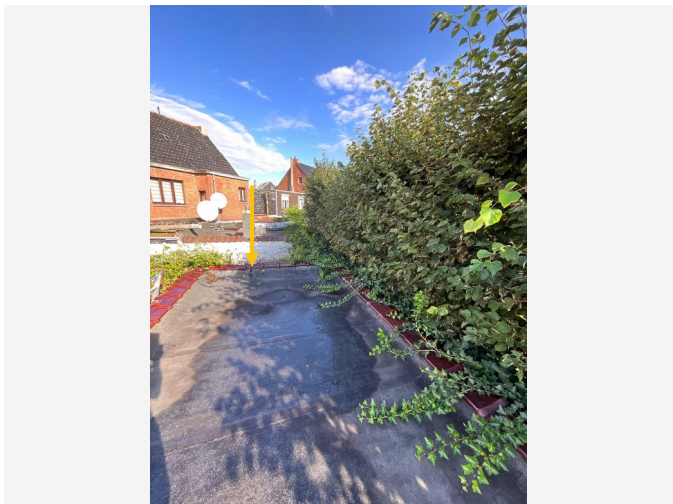
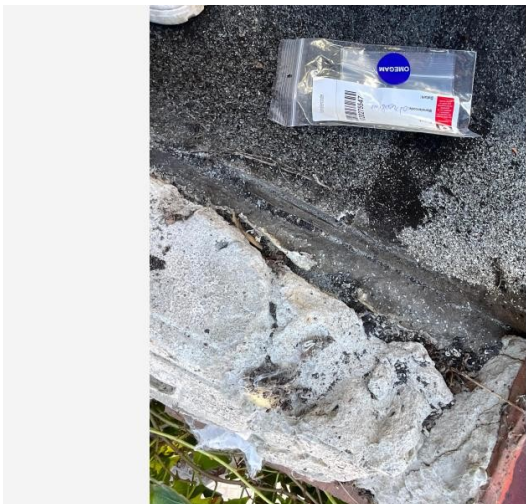
# Fiche 7: Roofing (met staalname)

Geen asbest

| # | Type | Referentie | Resultaat |
|---|---|---|---|
| 7.1 | Puntmonster | 02 | Geen asbest |

| Opmerking | <p>Er werd een staal genomen aan een uitstekend stuk roofing waardoor de waterdichtheid niet in het gedrang komt van de opstand . Er kan niet uitgesloten worden dat er onderlagen aanwezig zijn( bij dakwerken extra controle aangewezen)</p> <p>De vermelde oppervlaktes, diktes en volumes betreffen een beredeneerde schatting. Er worden geen rechten verleend aan deze oppervlaktes/diktes/volumes.</p> |

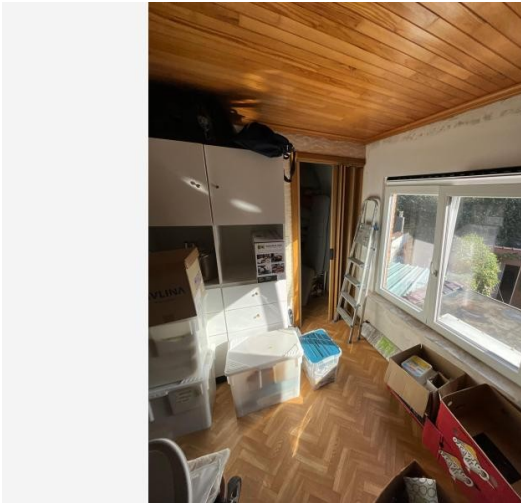
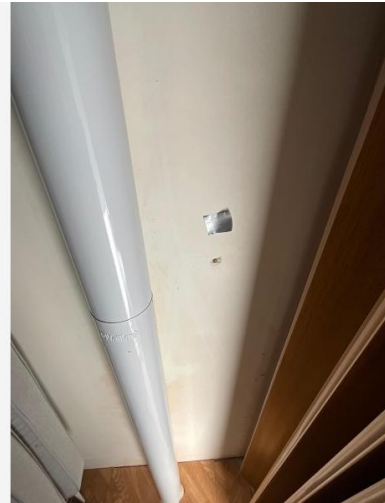
## Fiche 8: Muurpleister

Geen asbest

| # | Type | Referentie | Resultaat |
|---|---|---|---|
| 8.1 | Mengmonster | 01 | Geen asbest |

| Opmerking | <p>Volgens het inspectieprotocol is een monstername van het pleisterwerk verplicht om dit te identificeren als niet-asbesthoudend.</p> <p>Locatie staalnames: individuele ruimte:slaapkamer / natte ruimte:keuken / stookplaats: niet bepleisterd / traphal:vd1</p> <p>De vermelde oppervlaktes en volumes betreffen een beredeneerde schatting. Er worden geen rechten verleend aan deze oppervlaktes/volumes. De dikte is een schatting die voorkomt uit de monsterplaatsen en is daarom niet altijd representatief.</p> |
