# Asbestinventarisatetest

Ieperstraat 57, 2300 Turnhout

Attestnummer : 20251130-000017.000

**Niet-asbestveilig**

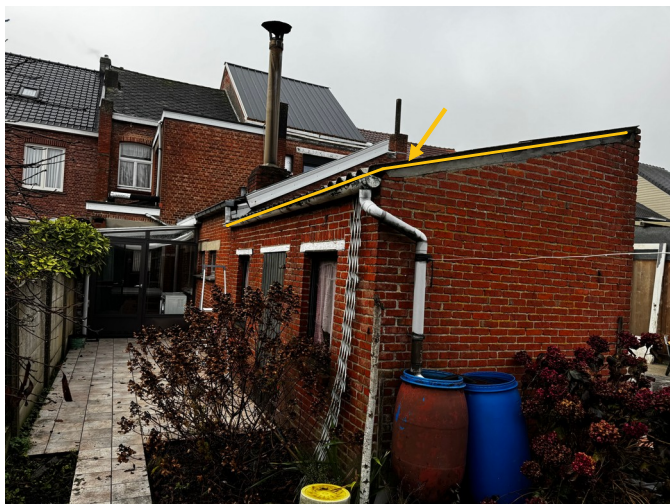
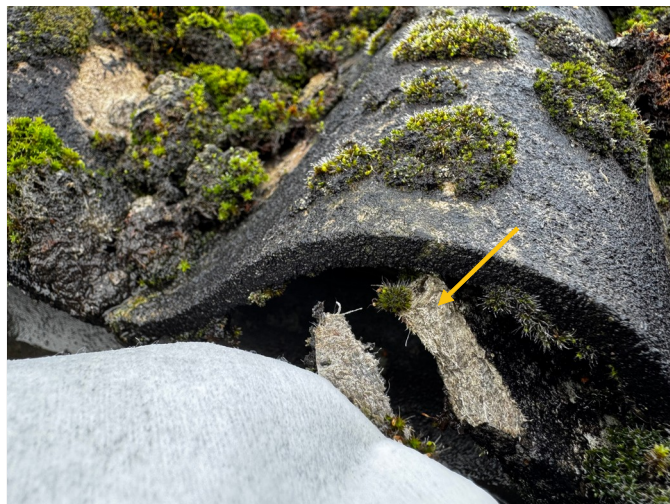
| Identificatiemethode | De asbestdeskundige beoordeelt het materiaal als asbestverdacht en dus asbesthoudend, en dit zonder monsternamen. |

- Eenvoudige handelingen: mag via doe-het-zelf of door werknemer(s) met opleidingsattest eenvoudige handelingen  
Als dit materiaal verwijderd kan worden zonder het te breken, te beschadigen... , dan mag met dit met eenvoudige handelingen.  
Vermijd stofvorming en stofverspreiding op elk moment van de werken. Bevochtig of fixeer het materiaal.  
Het gebruik van sneldraaiende werktuigen (boormachine, slijpschijf, hogedrukreiniger...) is verboden.  
Zorg voor gepaste persoonlijke beschermingsmiddelen: minimaal FFP3-mondmasker (EN 149), wegwerpovertal met kap (minimaal Cat III, type 5/6), wegwerphandschoenen en overschoenen of afspoelbaar schoeisel

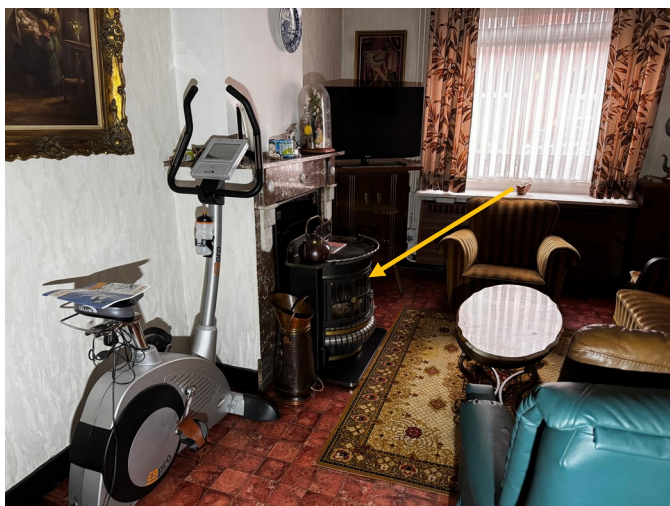
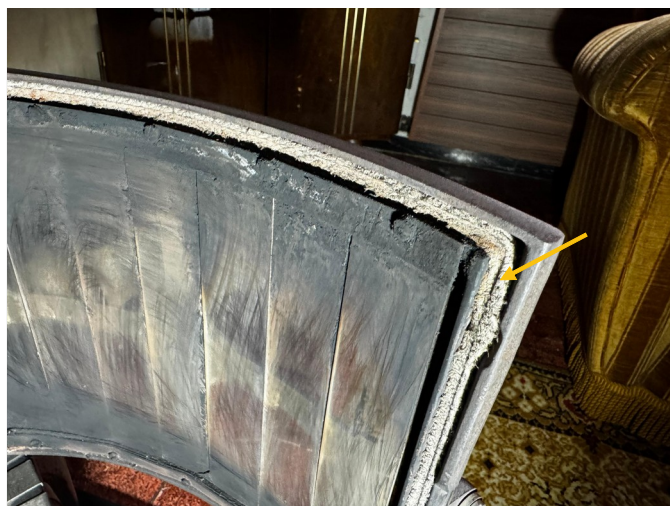
| Identificatiemethode | De asbestdeskundige beoordeelt het materiaal als asbestverdacht en dus asbesthoudend, en dit zonder monsternamen. |

Het materiaal moet volledig gefixeerd kunnen worden voor de verwijdering. Als dit materiaal kan verwijderd worden zonder te breken, scheuren, beschadigen... en het asbest gefixeerd is, dan kan dit met eenvoudige handelingen.

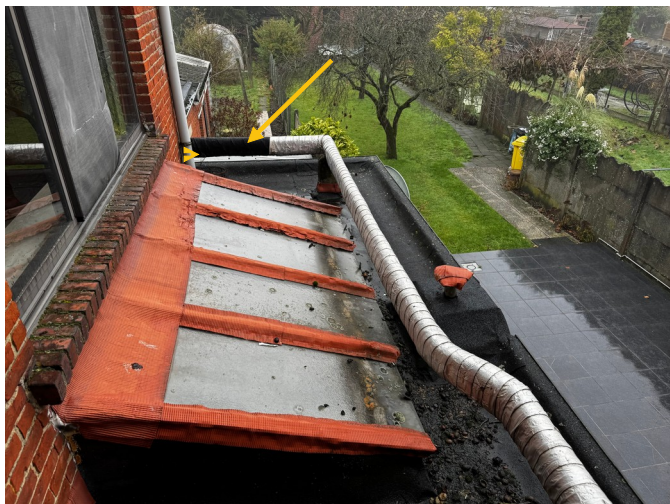
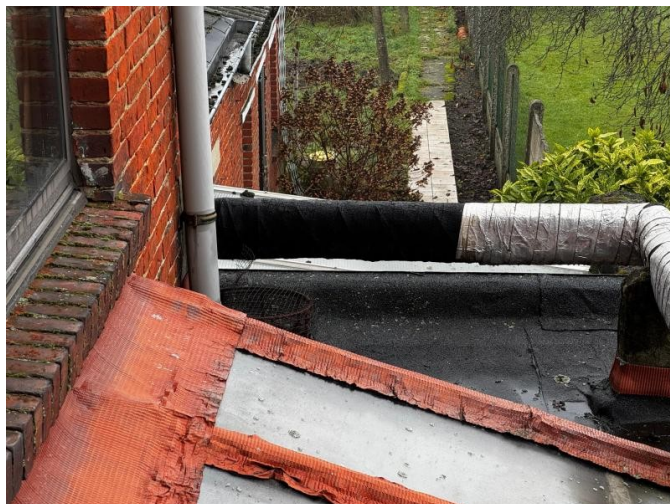
| Opmerking | <p>Het inspectieprotocol bepaalt dat roofing altijd asbestverdacht is behalve indien het materiaal geproduceerd is na 2000. Met andere woorden: een monstername en laboanalyse zijn verplicht om roofing als niet-asbesthoudend te identificeren, behalve als dus aangetoond wordt dat het materiaal geproduceerd is na 2000. Monstername is niet evident wegens het risico op lekkage in het dak. Ook de labo-analyse is moeilijk wegens de kleverigheid en lage densiteit van asbestvezels in het materiaal.</p> <p>Doordat er hier geen representatieve staalname mogelijk is door het lekkagerisico, wordt de roofing als asbesthoudend opgenomen in de inventaris.</p> |

- Eenvoudige handelingen: mag via doe-het-zelf of door werknemer(s) met opleidingsattest eenvoudige handelingen  
Als dit materiaal verwijderd kan worden zonder het te breken, te beschadigen... , dan mag met dit met eenvoudige handelingen.  
Vermijd stofvorming en stofverspreiding op elk moment van de werken. Bevochtig of fixeer het materiaal.  
Het gebruik van sneldraaiende werktuigen (boormachine, slijpschijf, hogedrukreiniger...) is verboden.  
Zorg voor gepaste persoonlijke beschermingsmiddelen: minimaal FFP3-mondmasker (EN 149), wegwerpovertuig met kap (minimaal Cat III, type 5/6), wegwerphandschoenen en overschoenen of afspoelbaar schoeisel

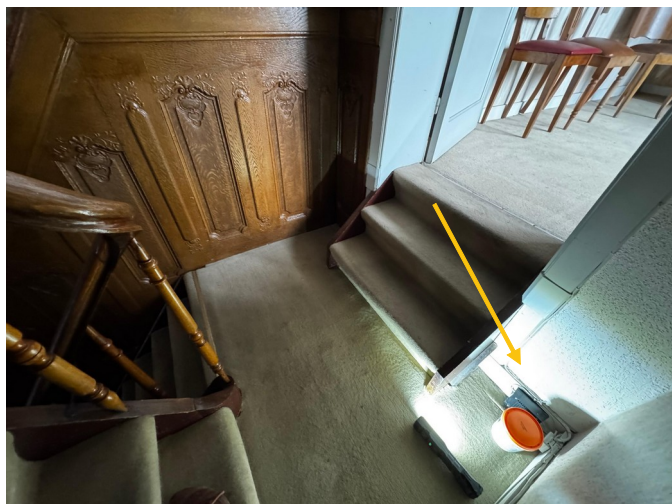
## Fiche 36: Pleister wanden

Geen asbest

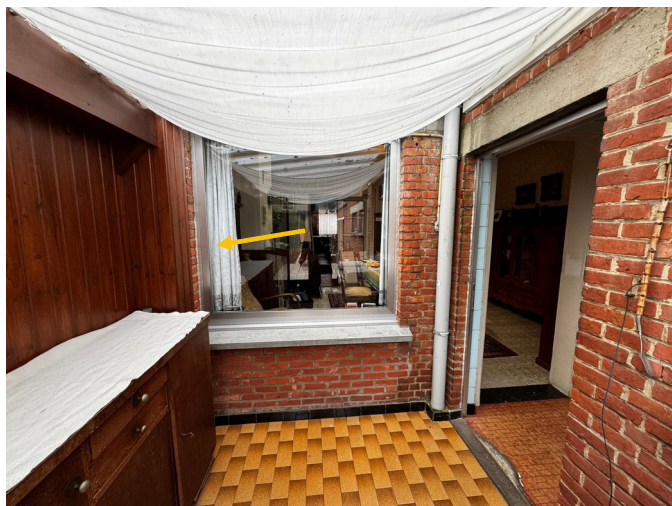
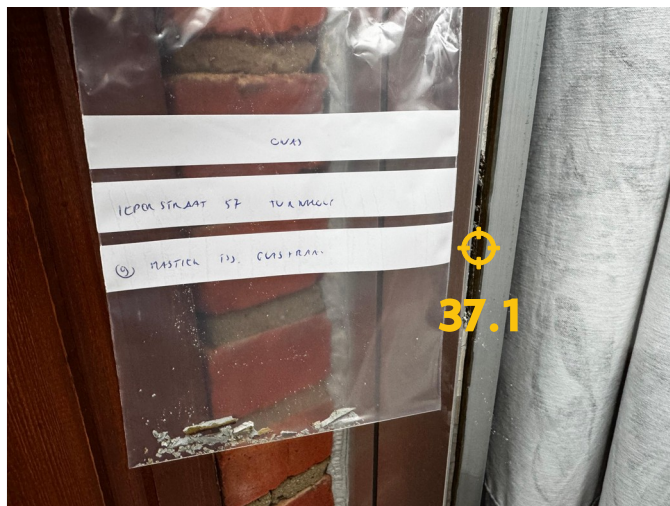
## Fiche 37: Mastiek tussen glas en raam

Geen asbest

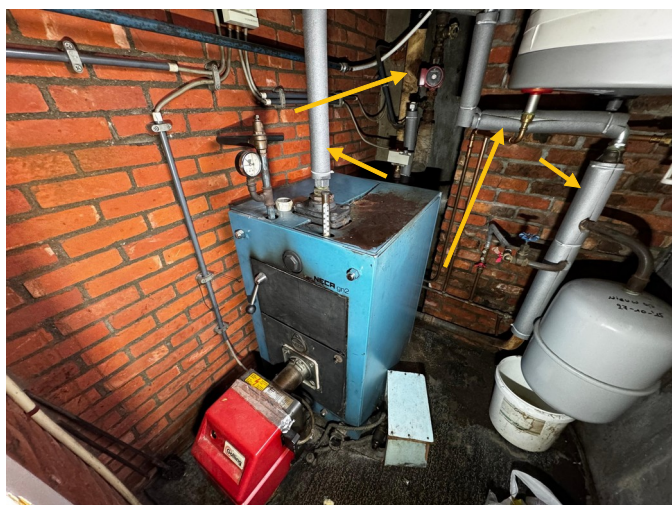
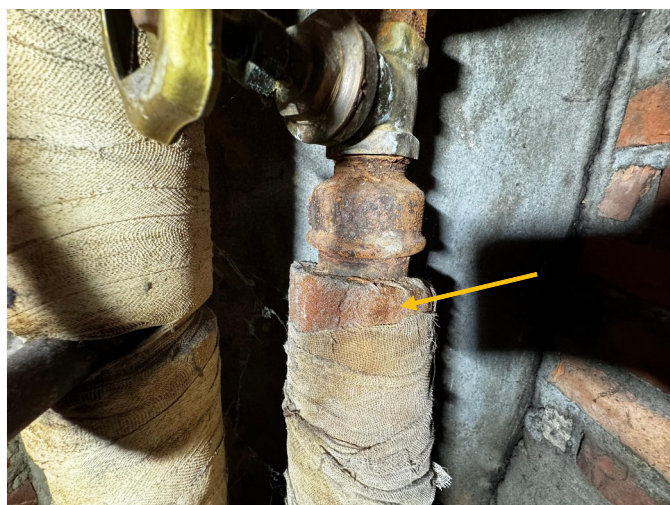
### Fiche 39: Leidingisolatie (niet verdacht)

| Beschrijving | Notitie | Terug te vinden op plannen |
|---|---|---|
| Fiche 39: Leidingisolatie (niet verdacht) | De leidingisolatie is niet-asbestverdacht. | Plan 1.2: Gelijkvloers |

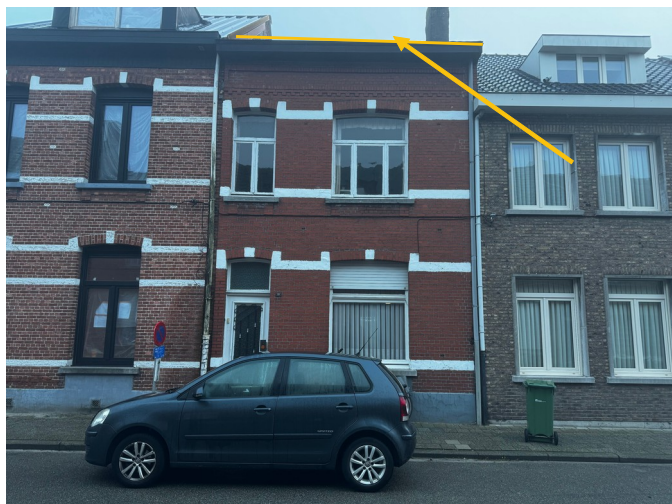
### Fiche 41: Onderdak (niet aanwezig)

| Beschrijving | Notitie | Terug te vinden op plannen |
|---|---|---|
| Fiche 41: Onderdak (niet aanwezig) | Er is geen te onderzoeken onderdak aanwezig op de inspectielocatie. | Plan 1.11: Onderdakplan |
