# Asbestinventarisatetest

Laerebeke 12, 9570 Lierde

Attestnummer : 20251128-000180.000

**Niet-asbestveilig**

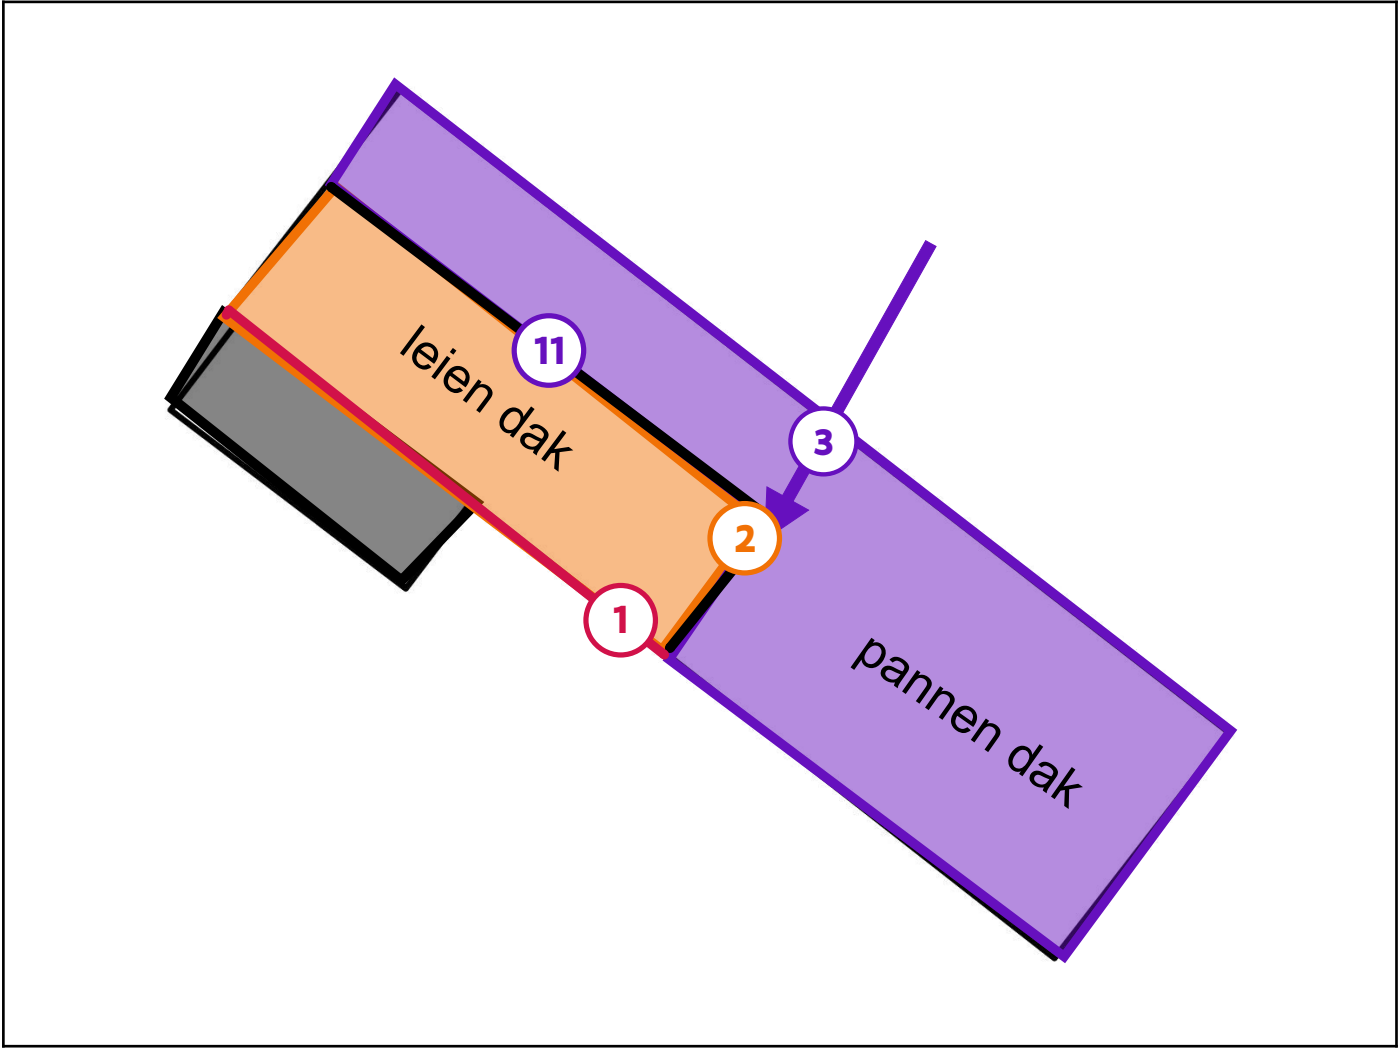
# Plan 1.3: Hoofdgebouw plan dak

| Beschrijving | Type | Actie |
|---|---|---|
| 1. Sediment en slib in goot | Asbestmateriaal | Dringend verwijderen |
| 2. leien dak | Asbestmateriaal | Verwijderen |
| 3. Binnenkant schouw | Beperking | - |

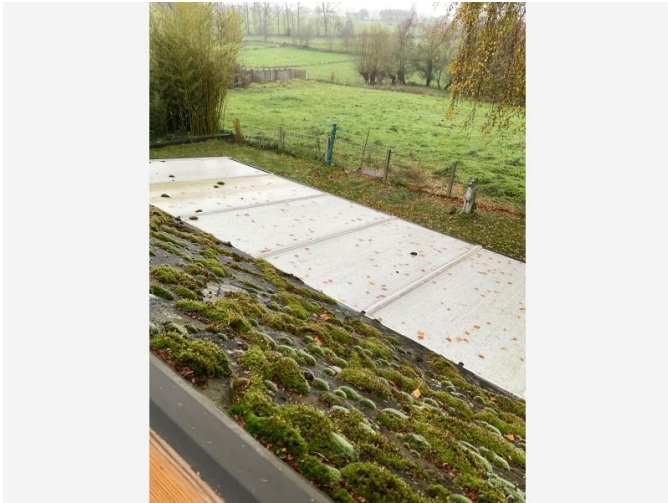
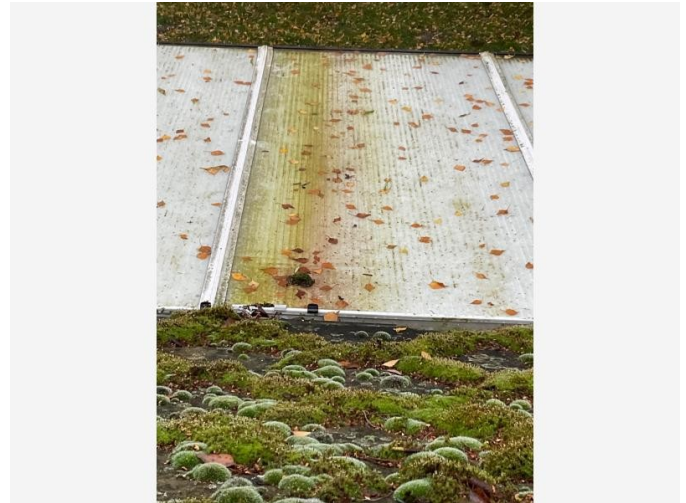
Overzichtsfoto

Detailfoto

Het asbestmateriaal valt onder de mijlpaal van 2040.

**Dringend verwijderen**

| Beschrijving | Sediment en slib in goot |
| Type afvalstof | Betreft resten (contaminatie) van verwerking of beschadiging |
| Bron van de resten | Dak / Gevel |
| Gebondenheid resten | Niet hecht |
| Hoeveelheid (gewicht - aantal) | <ul style="list-style-type: none"><li>• 20,00 kg - 1 stuk</li></ul> |
| Opmerking | geschatte hoeveelheid |

- Verwijder het asbestafval.
- Voer bijkomende staalname(s) uit.

- Eenvoudige handelingen: mag via doe-het-zelf of door werknemer(s) met opleidingsattest eenvoudige handelingen  
Bij het uitvoeren van eenvoudige handelingen, zoals toegestaan via doe-het-zelfmethoden of door werknemers met een opleidingsattest, is het gebruik van de juiste persoonlijke beschermingsmiddelen (PBM's) verplicht om blootstelling aan asbestvezels te voorkomen. Wij adviseren echter om asbest te laten verwijderen door een werknemer met opleidingscertificaat. Maar het is ook toegestaan via de doe-het-zelfmethode, mits de juiste voorzorgsmaatregelen en PBM's in acht worden genomen. De te gebruiken PBMs zijn:
  - FFP3-mondmasker of halfgelaatsmasker met P3 filter
  - wegwerpoverall (Tyvek CATIII, type 5 en 6)

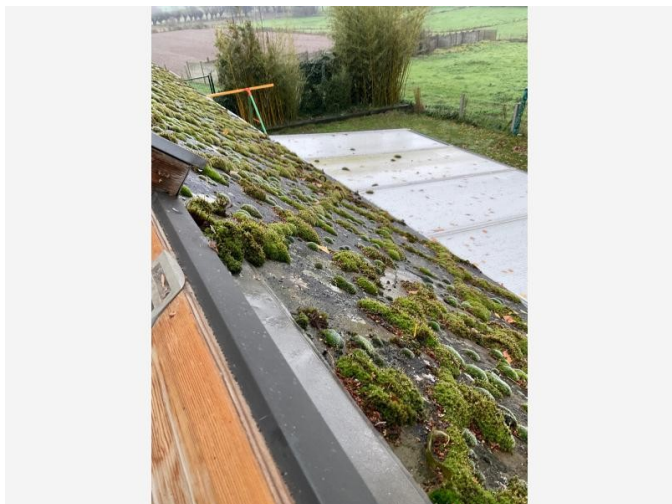
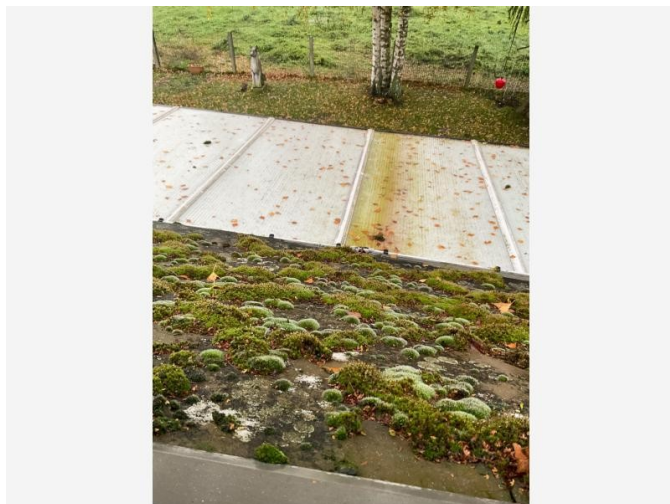
Overzichtsfoto

Detailfoto

Het asbestmateriaal valt onder de mijlpaal van 2034.

Verwijderen

| Eindbeoordeling materiaalrisico | Verhoogd materiaalrisico en/of verhoogde kans op vezelvrijgave |

| Asbestsoort (vezeltype) | Crocidoliet aanwezig |
| Toestand van het materiaal | Matig beschadigd, matig verweerd |

| Beschrijving | leien dak |
| Hoeveelheid (oppervlakte - aantal) | <ul style="list-style-type: none"><li>• 90,00 m<sup>2</sup> - 1 stuk</li></ul> |

- Zorg voor een veilig beheer. Vermijd het beschadigen van het asbestmateriaal. Controleer de toestand jaarlijks op wijzigingen.
- Hemelwater dat afspoelt van asbestcement daken of gevels kan asbestdeeltjes bevatten. Gebruik het enkel voor gesloten circuits (bv. spoelen toiletten). Reinig na het vervangen van het dak of de gevel de dakgoten en regenwaterput of -ton om asbesthoudend sediment of slib te verwijderen
- Voer bijkomende staalname(s) uit.

- Eenvoudige handelingen: mag via doe-het-zelf of door werknemer(s) met opleidingsattest eenvoudige handelingen  
Bij het uitvoeren van eenvoudige handelingen, zoals toegestaan via doe-het-zelfmethoden of door werknemers met een opleidingsattest, is het gebruik van de juiste persoonlijke beschermingsmiddelen (PBM's) verplicht om blootstelling aan asbestvezels te voorkomen. Wij adviseren echter om asbest te laten verwijderen door een werknemer met opleidingscertificaat. Maar het is ook toegestaan via de doe-het-zelfmethode, mits de juiste voorzorgsmaatregelen en PBM's in acht worden genomen. De te gebruiken PBMs zijn:

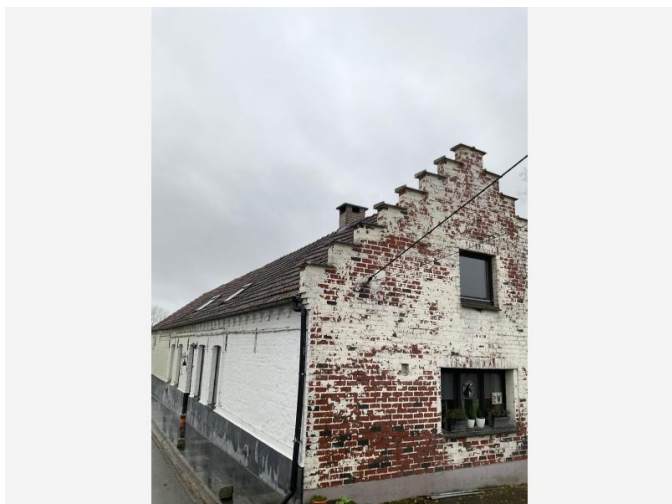
*Situeringsfoto*

**Reden:** Het te onderzoeken materiaal situeert zich hoger dan 3,50 m te rekenen vanaf een veilige ondergrond

**Uitleg van de asbestdeskundige:** De binnekant van de schouw is niet inspecteerbaar, aan de buitenkant van de schouw werd geen asbest aangetroffen

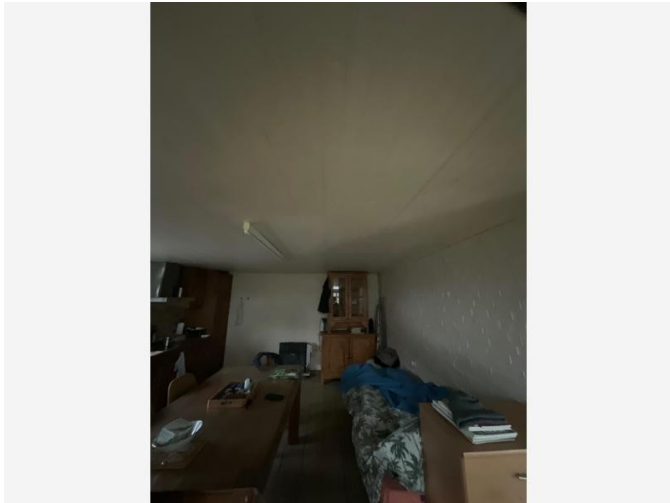
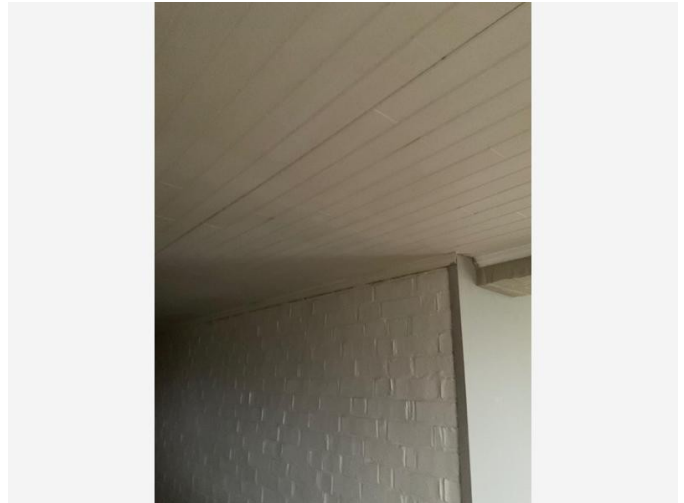
Het plafond is afgewerkt in plaatmateriaal. Deze is niet asbest verdacht. Er kan echter geen uitspraak gedaan worden over de lagen die zich achter dit plaatmateriaal bevindt.

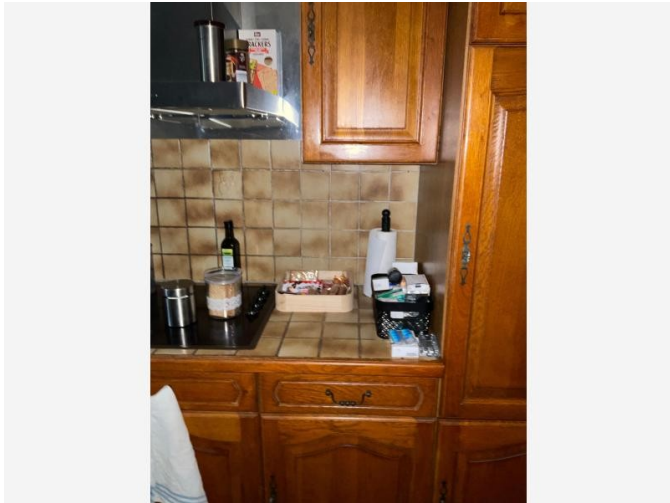
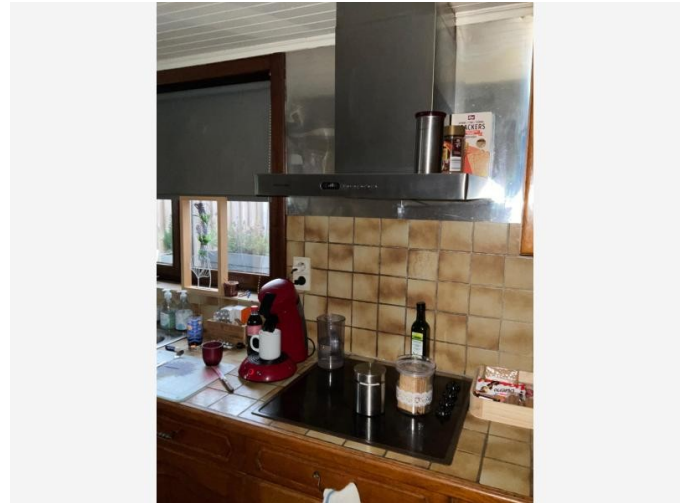
Achter de tegels bevindt zich faiancelijm. Deze moet volgens het IP verplicht bemonsterd worden. Tijdens de inspectie heeft de inspecteur geen faiancelijm aangetroffen, maar heeft hij wel een sterk vermoeden dat zich deze achter de tegels bevindt. Let op bij werken aan deze plaatsen. Faiancelijm kon vroeger asbesthoudend zijn. Een bijkomend onderzoek wordt aangeraden indien er werken gepland zijn.

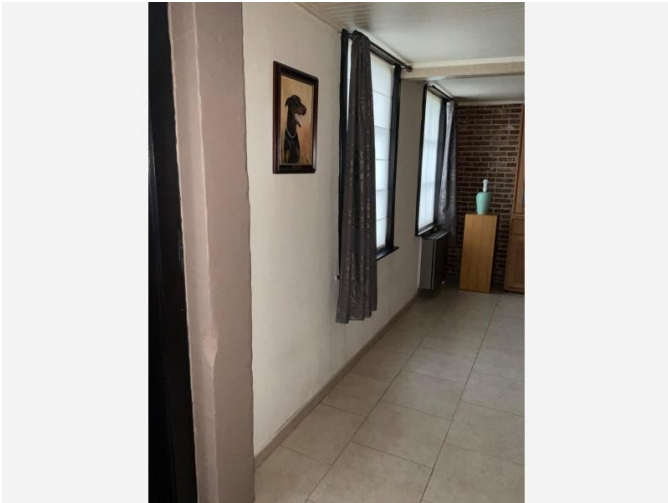
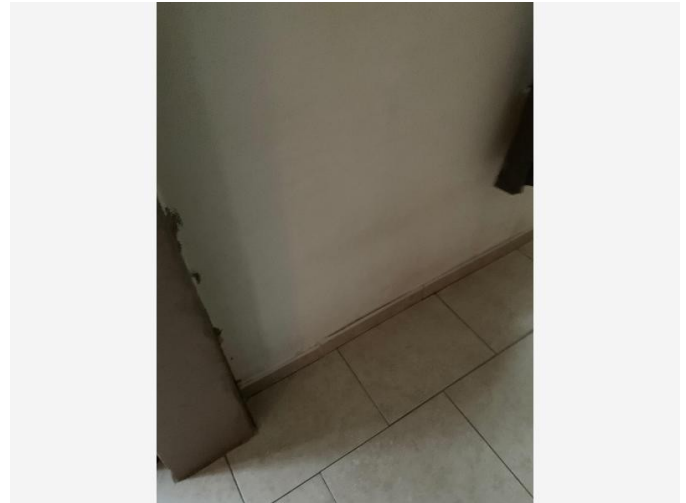
## Fiche 6: pleisterwerk wanden

Geen asbest

| # | Type | Referentie | Resultaat |
|---|---|---|---|
| 6.1 | Mengmonster | mm01 | Geen asbest |

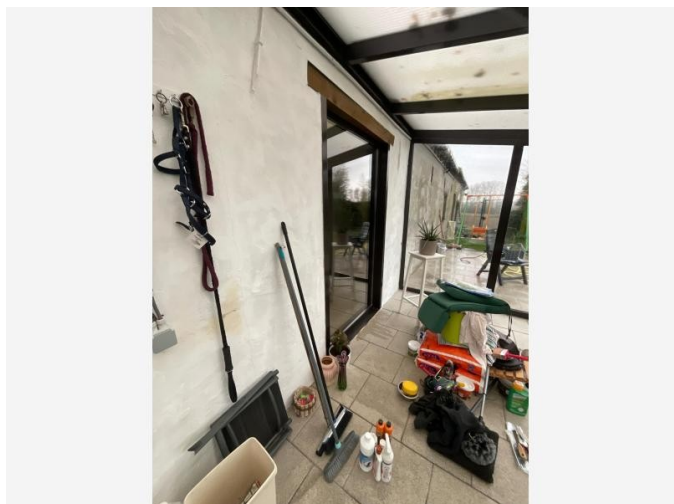
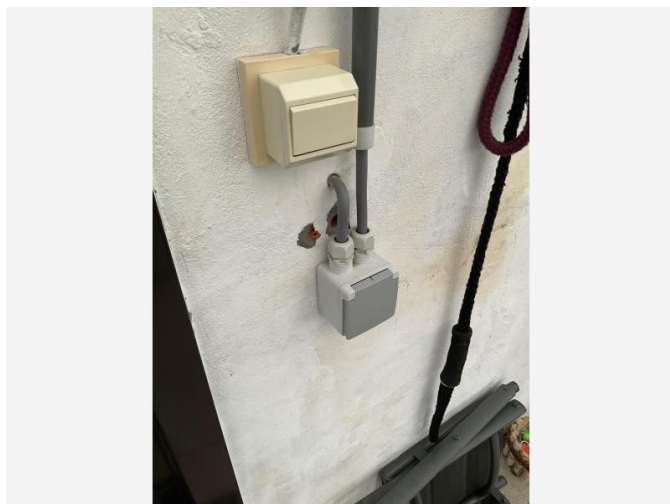
## Fiche 7: crepi gevel

Geen asbest

| # | Type | Referentie | Resultaat |
|---|---|---|---|
| 7.1 | Puntmonster | Mm2 | Geen asbest |
