# Asbestinventarisatetest

Walsestraat 86, 1933 Zaventem

Attestnummer : 20251201-000020.000

Uitgegeven op : 01.12.2025

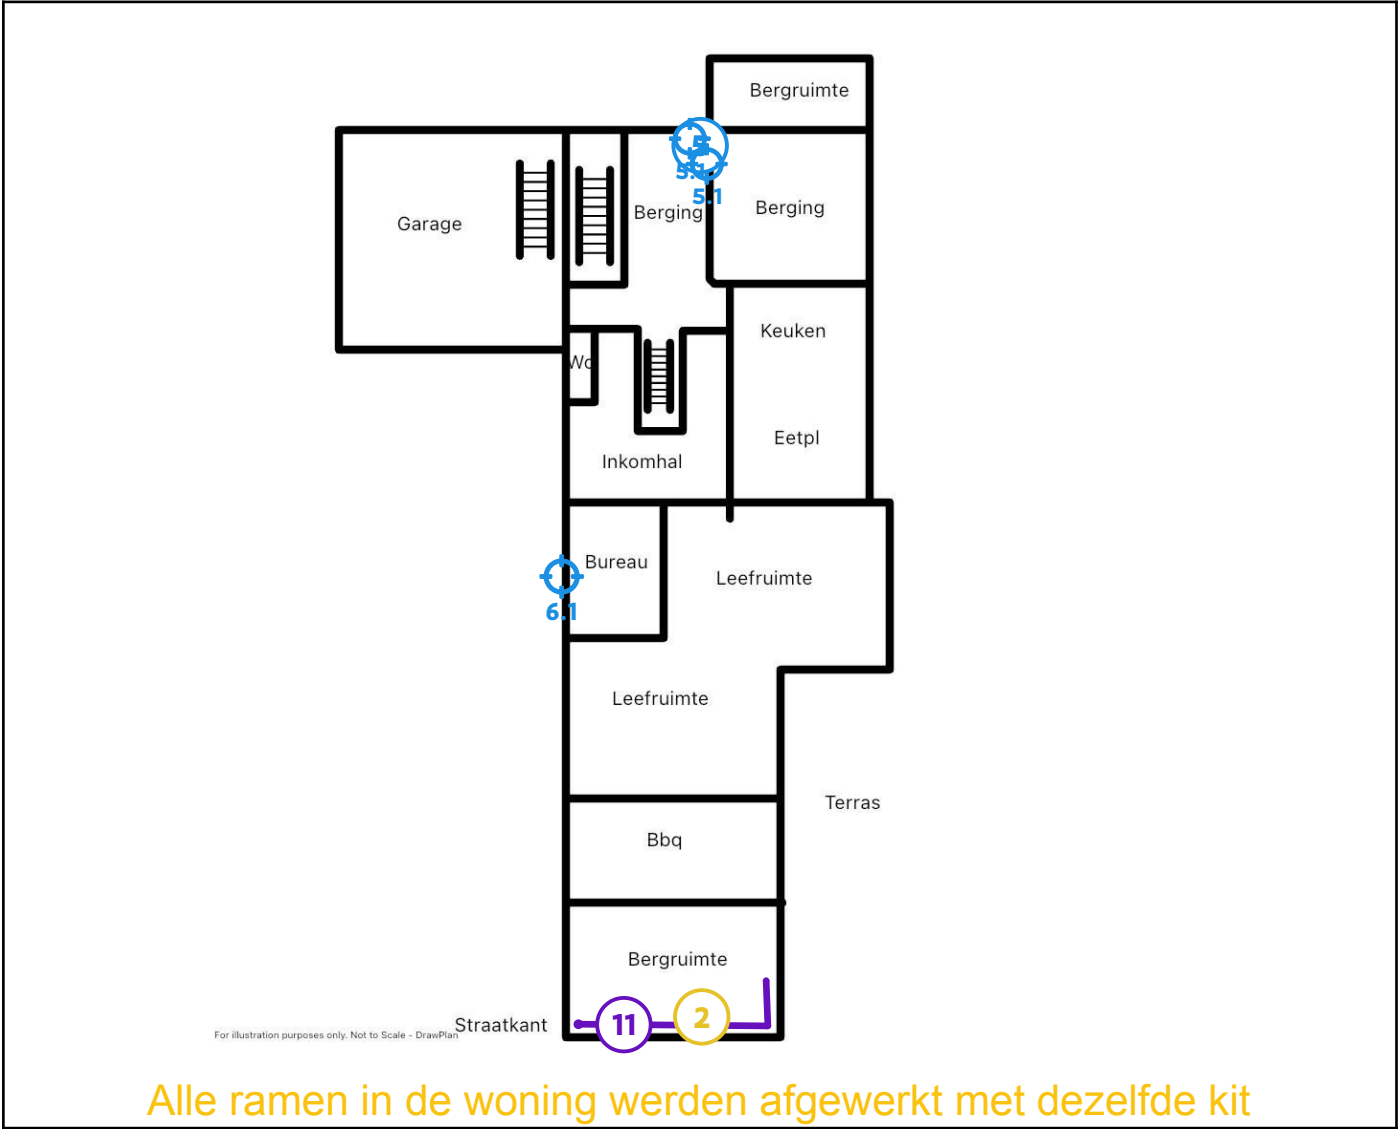
# Plan 1.4: Woning plan V+0 - varia

| Beschrijving | Type | Actie |
|---|---|---|
| 2. Bakeliet toepassingen | Asbestmateriaal | Zorgvuldig beheren |

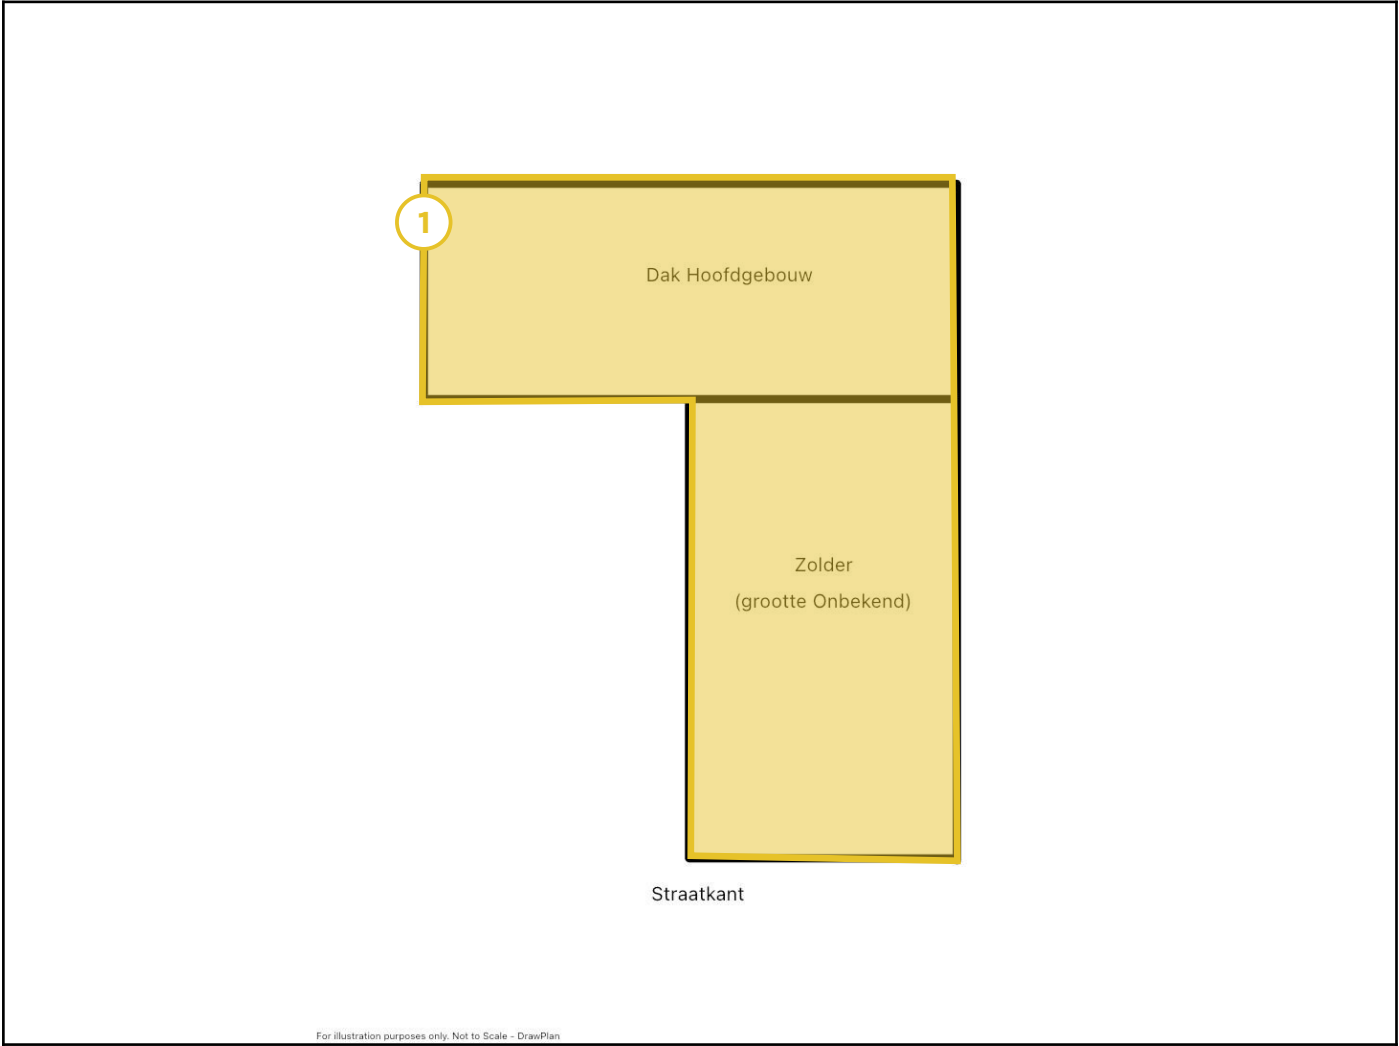
# Plan 1.8: Woning plan V+2 - varia

| Beschrijving | Type | Actie |
|---|---|---|
| 1. Onderdak type Menuiserite | Asbestmateriaal | Zorgvuldig beheren |

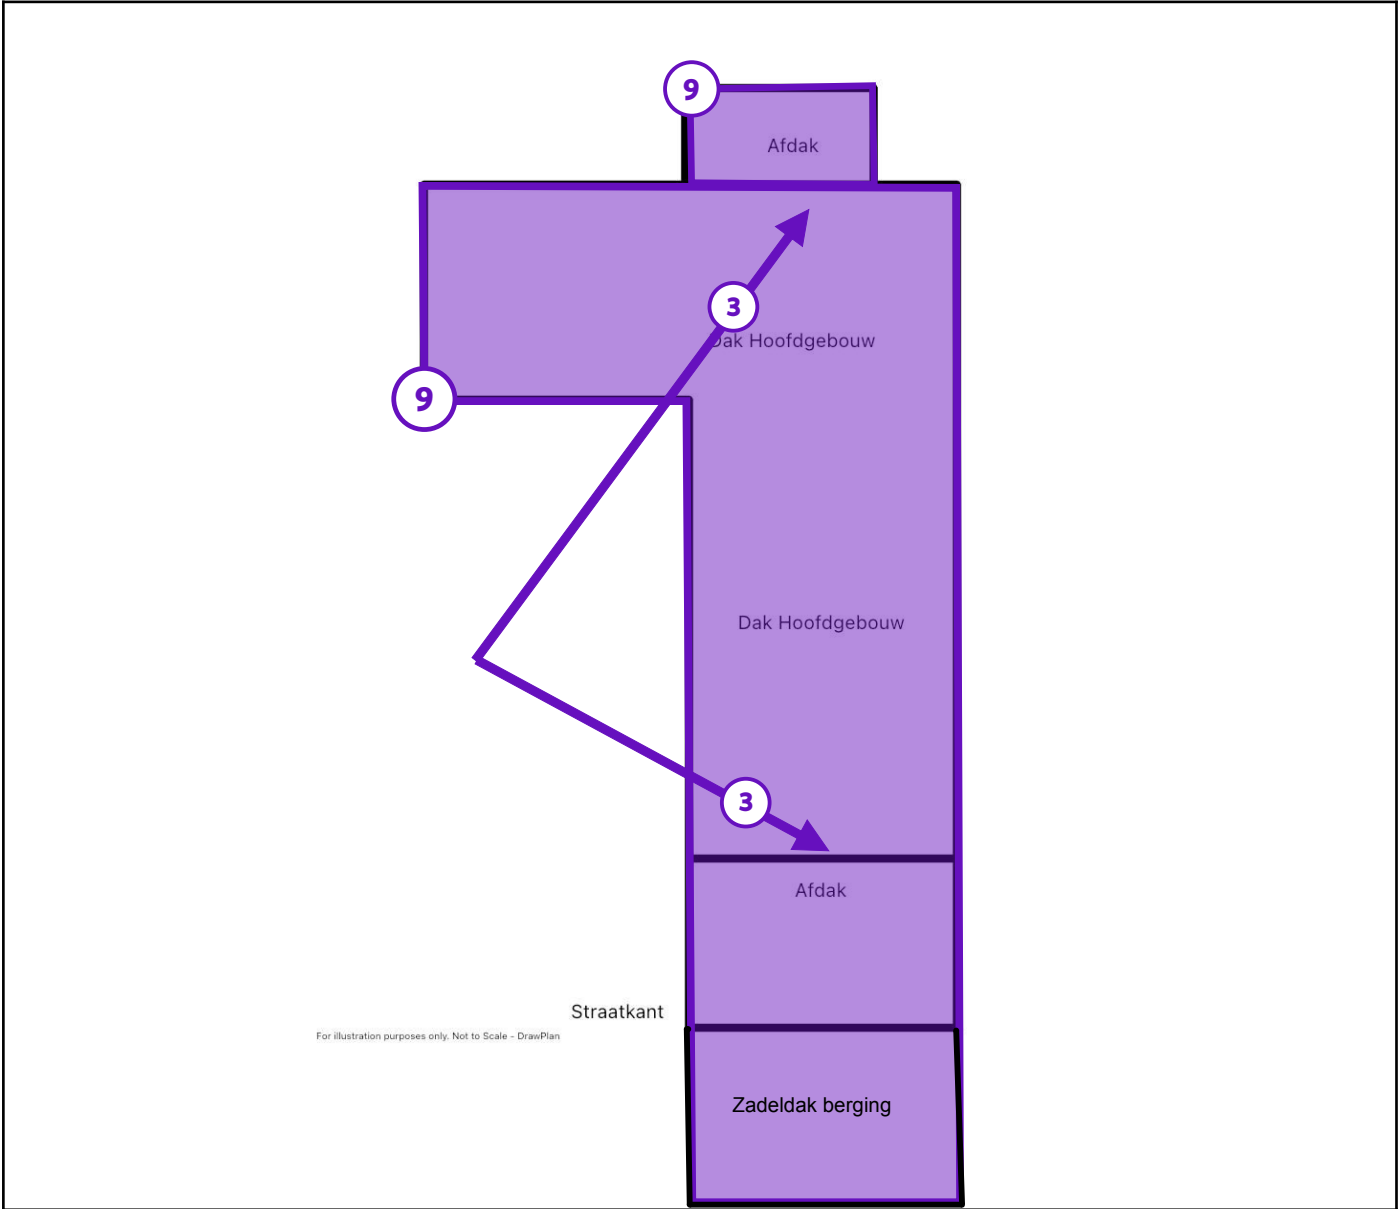
# Plan 1.9: Woning plan - daken

| Beschrijving | Type | Actie |
|---|---|---|
| 3. Beperking schouw | Beperking | - |

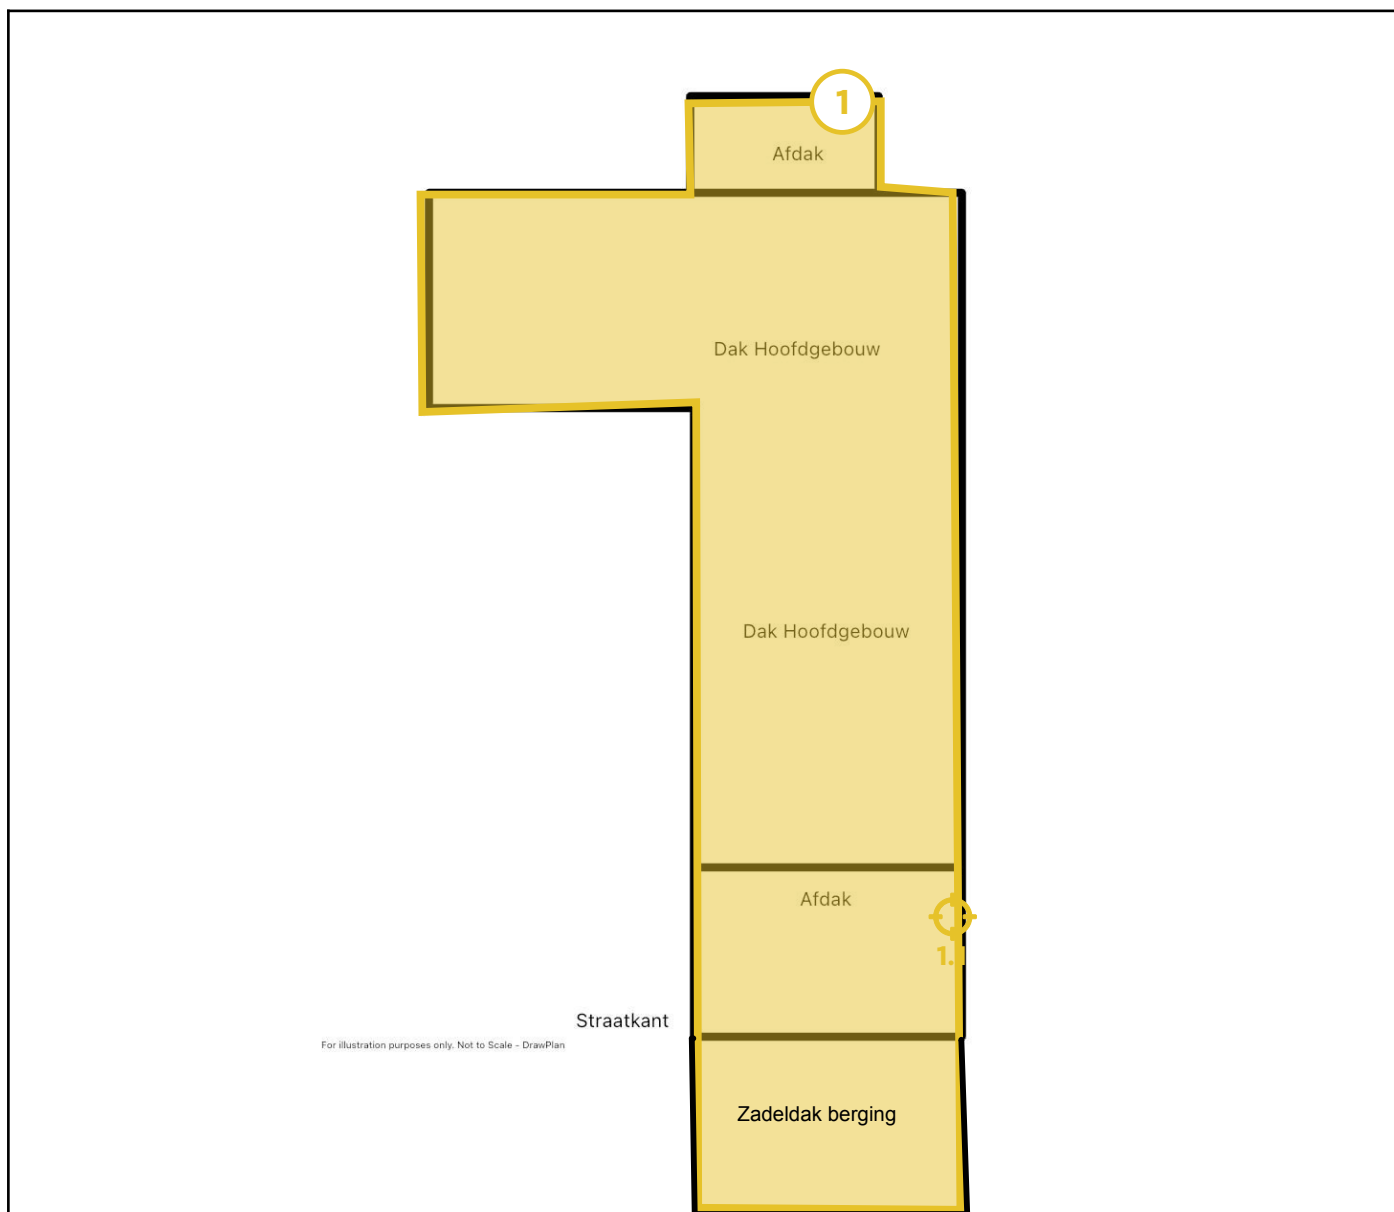
## Plan 1.10: Woning plan - daken II

| Beschrijving | Type | Actie |
|---|---|---|
| 1. Onderdak type Menuiserite | Asbestmateriaal | Zorgvuldig beheren |
| 1.1 Code: MM05 | Puntmonster | - |

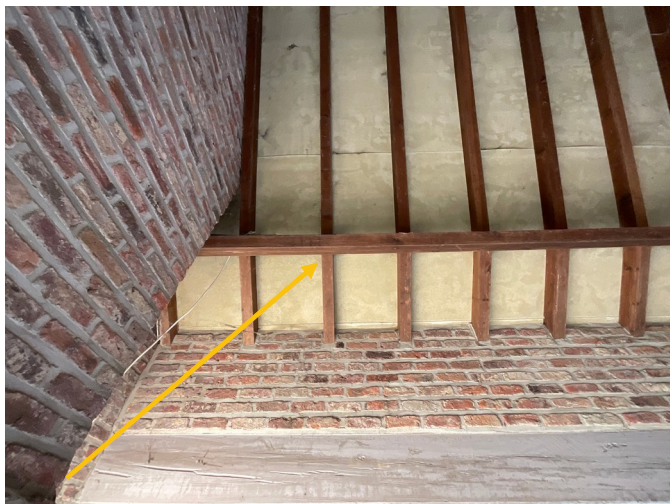
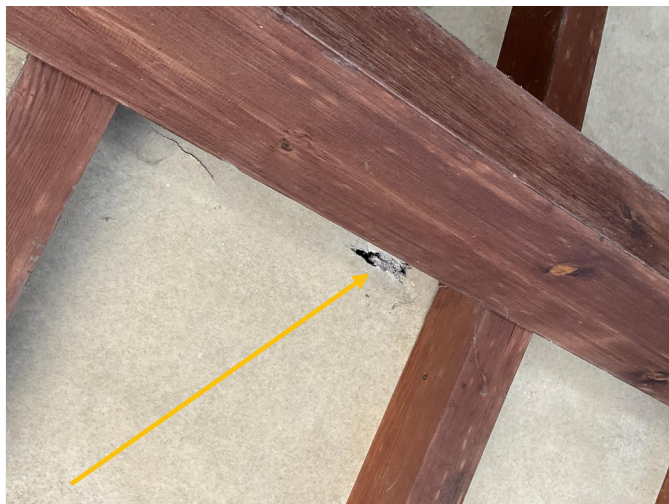
| Fiche 1: Onderdak type Menuiserite..... | 19 |

Het asbestmateriaal valt onder de mijlpaal van 2040.

| Eindbeoordeling materiaalrisico | Laag materiaalrisico en/of verlaagde kans op vezelvrijgave |

| Asbestsoort (vezeltype) | Alleen chrysotiel |
| Asbestconcentratie | Laag (< 50%) |
| Toestand van het materiaal | Licht beschadigd, licht verweerd. Intact calciumsilicaatmateriaal of categorie III 'gebondenheid' |

| # | Type | Referentie | Resultaat |
|---|---|---|---|
| 1.1 | Puntmonster | MM05 | Chrysotiel |

| Beschrijving | Onderdak type Menuiserie |
| Hoeveelheid (oppervlakte - dikte - aantal) | • 295,00 m <sup>2</sup> - 1,00 cm - 1 stuk |

- Zorg voor een veilig beheer. Vermijd het beschadigen van het asbestmateriaal. Controleer de toestand jaarlijks op wijzigingen.

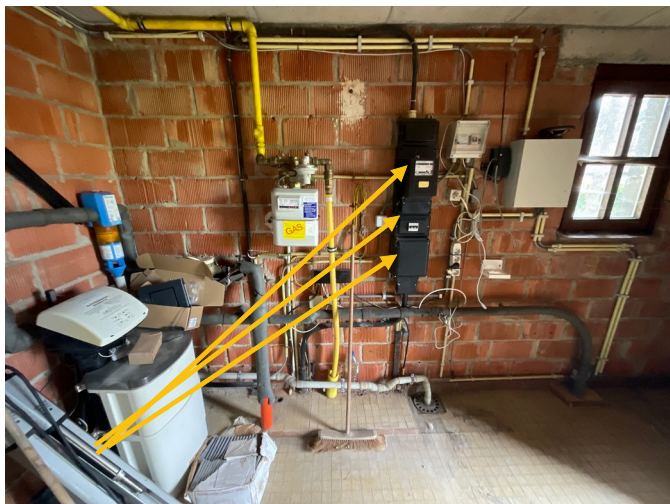
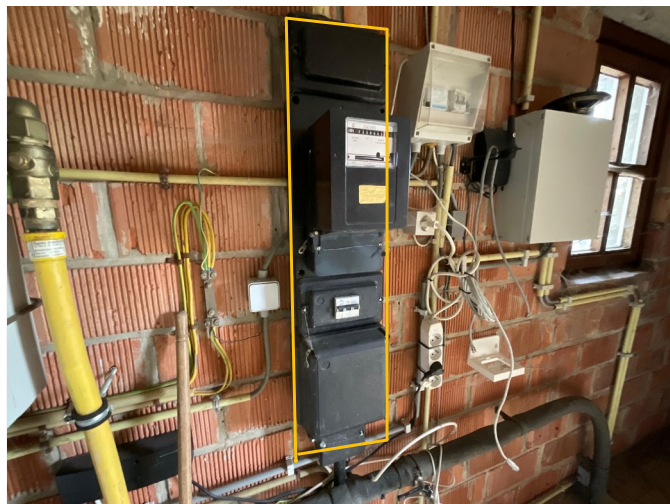
| Fiche 2: Bakeliet toepassingen..... | 23 |

Het asbestmateriaal valt onder de mijlpaal van 2040.

| Eindbeoordeling materiaalrisico | Laag materiaalrisico en/of verlaagde kans op vezelvrijgave |

| Asbestsoort (vezeltype) | Crocidoliet aanwezig |
| Toestand van het materiaal | Onbeschadigd, niet verweerd |

| Beschrijving | Bakeliet toepassingen |
| Opmerking | <p>Bakeliet toepassingen zijn in sommige gevallen asbesthoudend. Er werd geen staalname uitgevoerd van deze toepassing. Bij renovatie, of vernieuwing electriciteit advies: verwijderen van de mogelijk asbesthoudende toepassing. Algemeen advies: Zorg dat de toepassing in een goede staat blijft verkeren.</p> |

- Zorg voor een veilig beheer. Vermijd het beschadigen van het asbestmateriaal. Controleer de toestand jaarlijks op wijzigingen.
- Voer bijkomende staalname(s) uit.

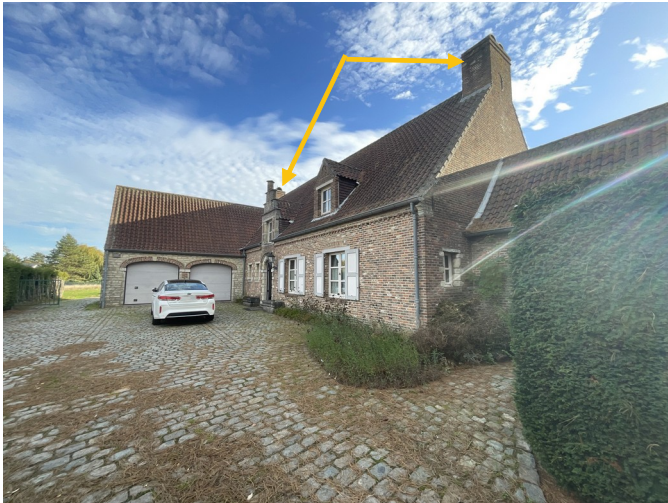
| Fiche 3: Beperking schouw..... | 27 |

**Reden:** Het te onderzoeken materiaal situeert zich hoger dan 3,50 m te rekenen vanaf een veilige ondergrond

**Uitleg van de asbestdeskundige:** Er konden, tijdens de rondgang door de TCR (=toegankelijke constructie met risicobouwjaar), geen vaststellingen gedaan worden in de schouw:

1) Er kunnen geen vaststelling gedaan worden in de schouw, daar het materiaal zich hoger dan 3,50 m te rekenen vanaf een veilige ondergrond situeert.

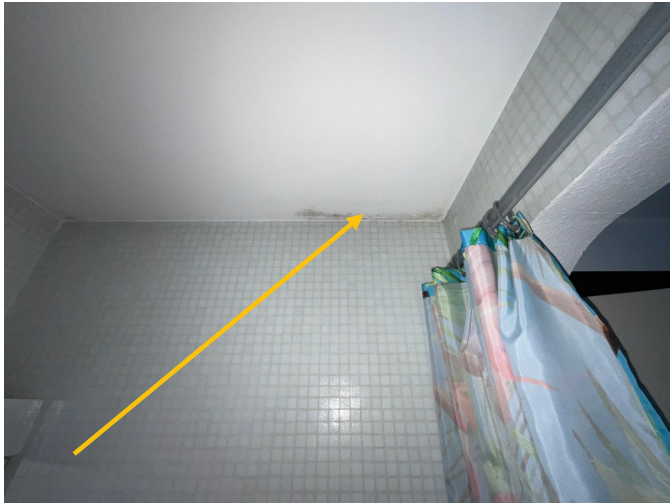
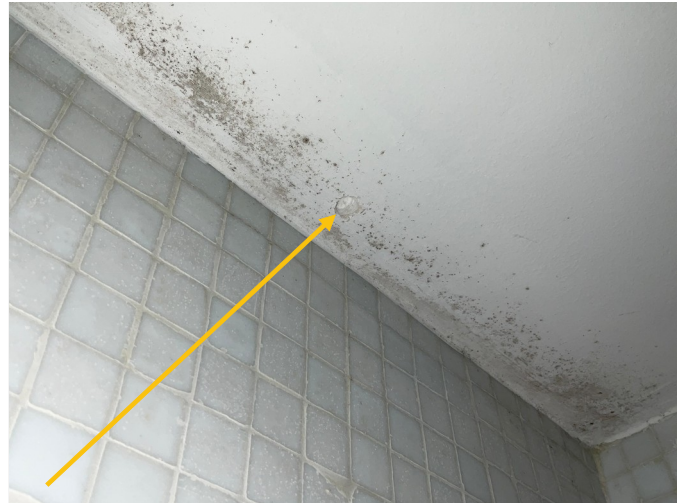
## Fiche 4: Plaatmateriaal plafond

Geen asbest

| # | Type | Referentie | Resultaat |
|---|---|---|---|
| 4.1 | Puntmonster | MM03 | Geen asbest |

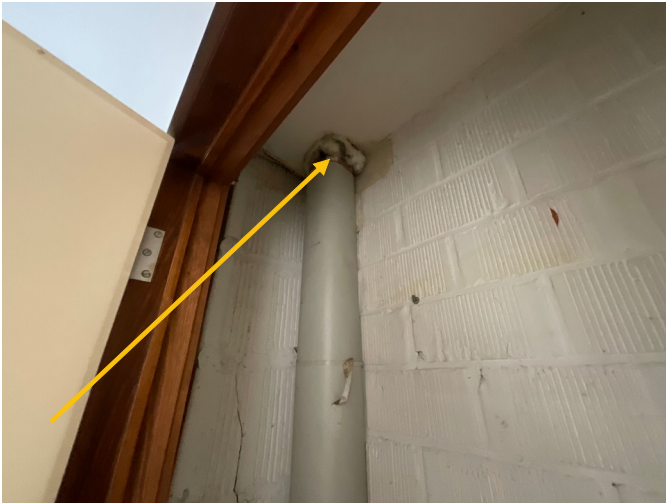
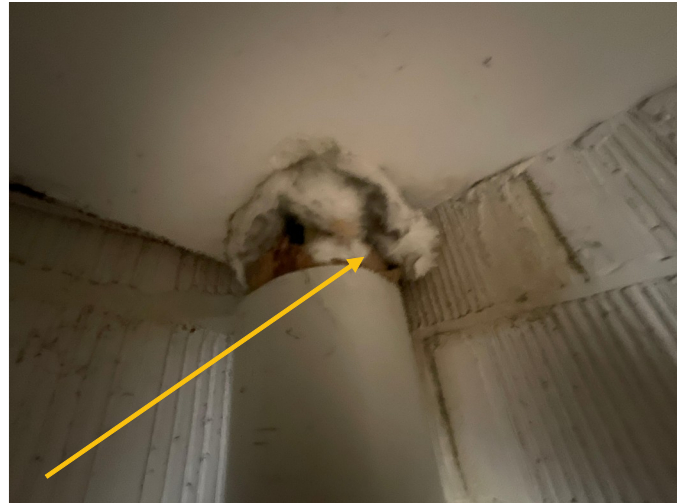
## Fiche 5: Leidingisolatie - Karton

Geen asbest

| # | Type | Referentie | Resultaat |
|---|---|---|---|
| 5.1 | Mengmonster | MM06 | Geen asbest |

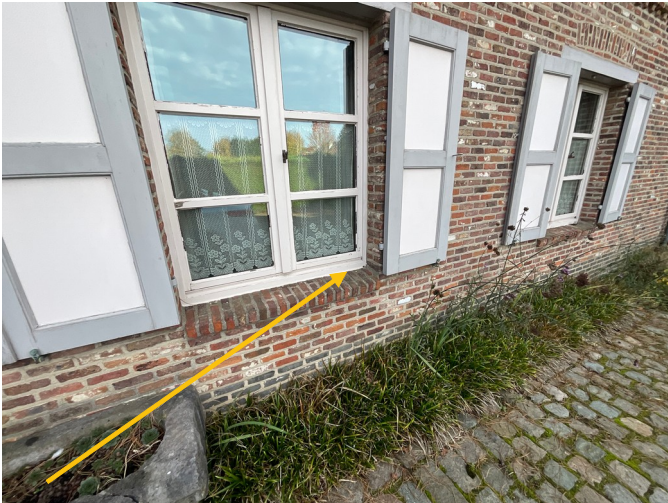
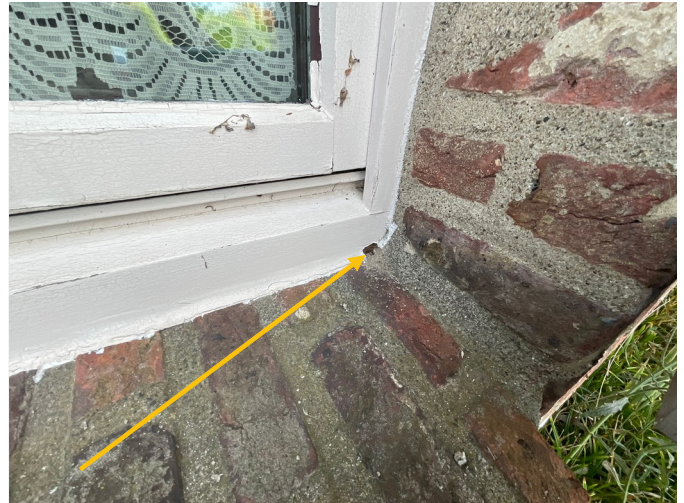
## Fiche 6: Kit ramen - (muur en profiel)

Geen asbest

| # | Type | Referentie | Resultaat |
|---|---|---|---|
| 6.1 | Puntmonster | MM04 | Geen asbest |

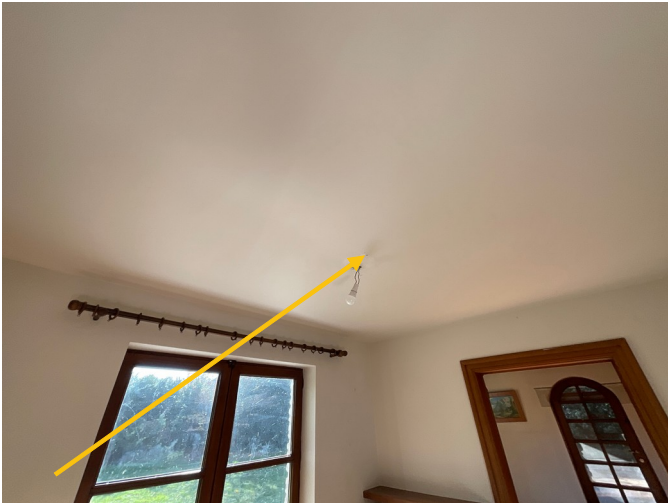
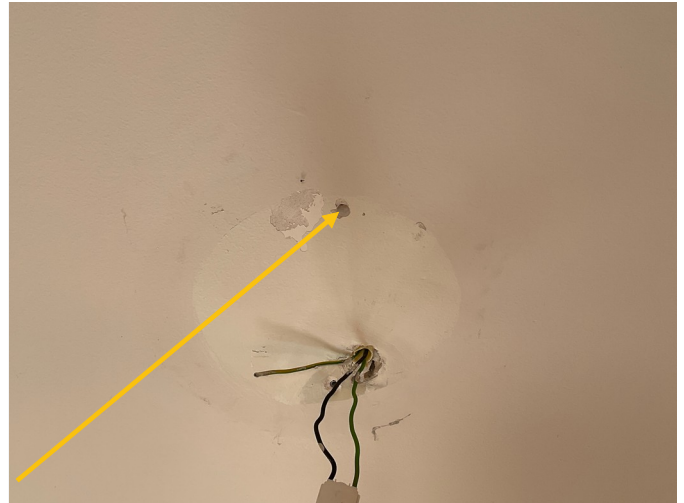
## Fiche 7: Pleisterwerk plafond

Geen asbest

| # | Type | Referentie | Resultaat |
|---|---|---|---|
| 7.1 | Mengmonster | MM02 | Geen asbest |

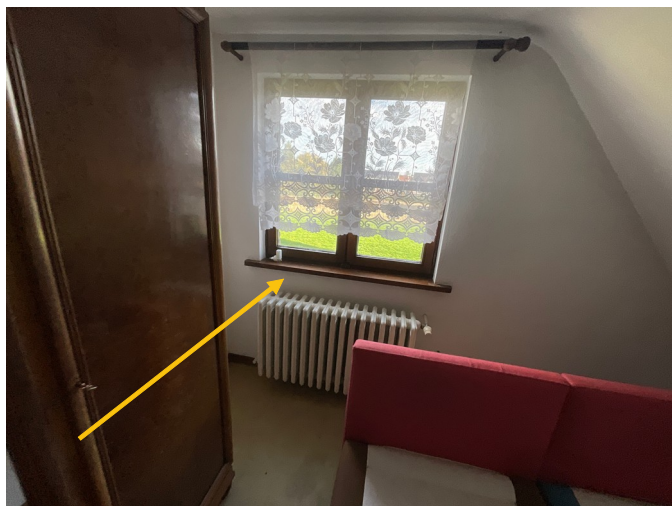
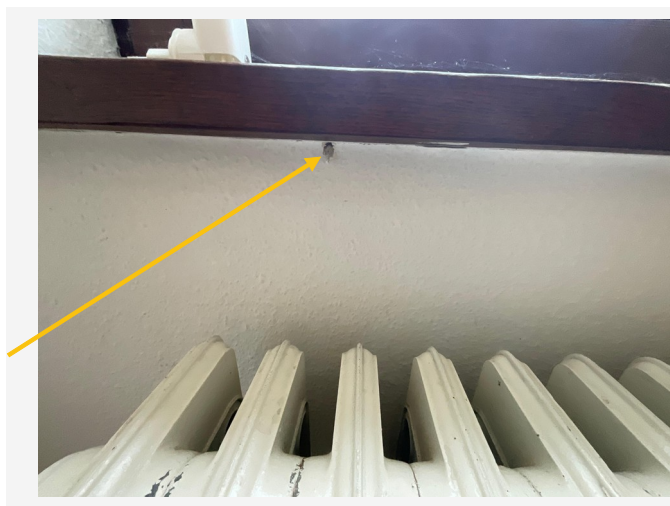
## Fiche 8: Pleisterwerk wand

Geen asbest

| # | Type | Referentie | Resultaat |
|---|---|---|---|
| 8.1 | Mengmonster | MM01 | Geen asbest |

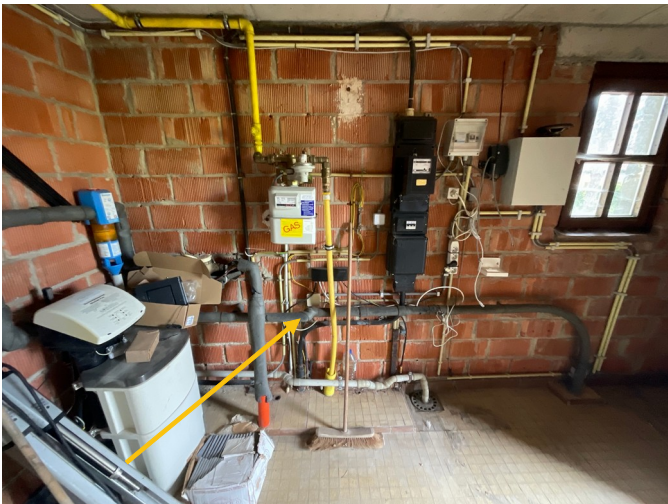
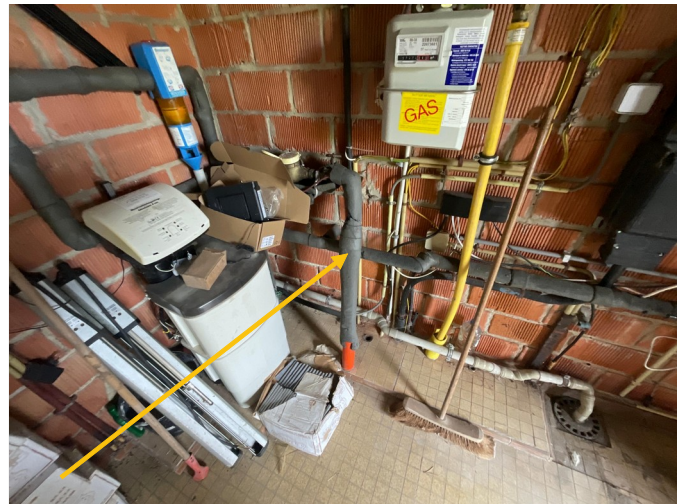
## Fiche 11: Leidingisolatie (niet asbestverdacht)

| Beschrijving | Notitie | Terug te vinden op plannen |
|---|---|---|
| Fiche 11: Leidingisolatie (niet asbestverdacht) | Tijdens de rondgang doorheen de TCR (= toegankelijke constructie met risicobouwjaar) werd vastgesteld dat de leidingisolatie niet asbestverdacht is. | Plan 1.4: Woning plan V+0 - varia |
