# Asbestinventarisatattest

Veldstraat 43/2, 2450 Meerhout

Attestnummer : 20250401-000544.000

Uitgegeven op : 01.04.2025

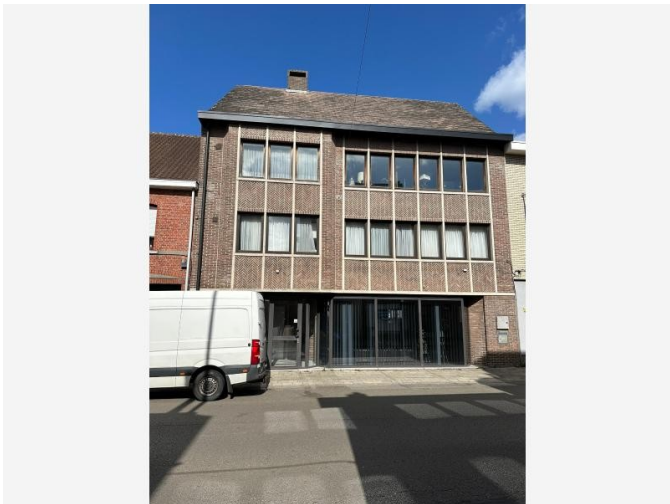
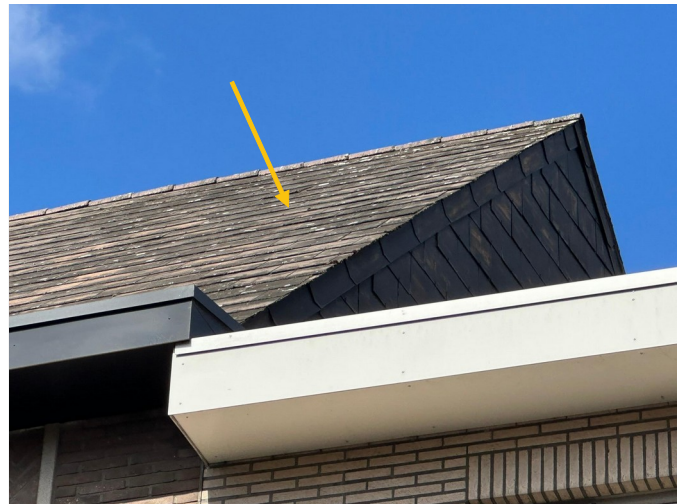
| Fiche 1: Leien..... | 10 |

| Eindbeoordeling materiaalrisico | Laag materiaalrisico en/of verlaagde kans op vezelvrijgave |

| Toestand van het materiaal | Licht beschadigd, licht verweerd. Intact calciumsilicaatmateriaal of categorie III 'gebondenheid' |

| Asbestmateriaal | Dak- en gevelbekleding - Lei, shingle |
| Hoeveelheid (oppervlakte - aantal) | • 240,00 m <sup>2</sup> - 1 stuk |

Het asbestmateriaal valt onder de mijlpaal van 2034.

Verwijderen

- Zorg voor een veilig beheer. Vermijd het beschadigen van het asbestmateriaal. Controleer de toestand jaarlijks op wijzigingen.
- Zorg voor een veilig beheer en verwijder dit asbestmateriaal wanneer het bij werken eenvoudig bereikbaar wordt. Controleer de toestand jaarlijks op wijzigingen.

- Eenvoudige handelingen: mag via doe-het-zelf of door werknemer(s) met opleidingsattest eenvoudige handelingen  
Hechtgebonden asbesttoepassing

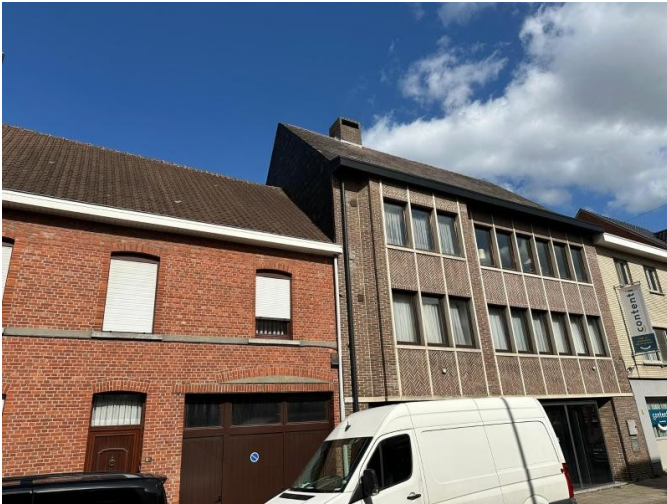
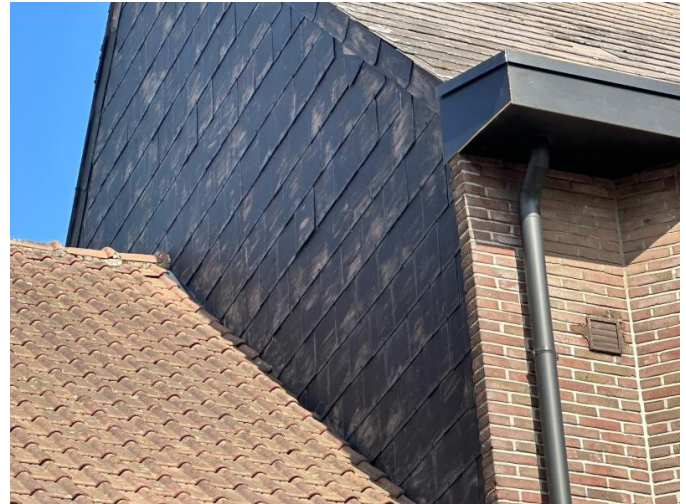
| Fiche 2: Leien zijgevel..... | 13 |

| Eindbeoordeling materiaalrisico | Laag materiaalrisico en/of verlaagde kans op vezelvrijgave |

| Toestand van het materiaal | Licht beschadigd, licht verweerd. Intact calciumsilicaatmateriaal of categorie III 'gebondenheid' |

| Asbestmateriaal | Dak- en gevelbekleding - Lei, shingle |
| Hoeveelheid (oppervlakte - aantal) | • 80,00 m <sup>2</sup> - 1 stuk |

Het asbestmateriaal valt onder de mijlpaal van 2034.

Verwijderen

- Zorg voor een veilig beheer. Vermijd het beschadigen van het asbestmateriaal. Controleer de toestand jaarlijks op wijzigingen.
- Zorg voor een veilig beheer en verwijder dit asbestmateriaal wanneer het bij werken eenvoudig bereikbaar wordt. Controleer de toestand jaarlijks op wijzigingen.

- Eenvoudige handelingen: mag via doe-het-zelf of door werknemer(s) met opleidingsattest eenvoudige handelingen  
Hechtgebonden asbesttoepassing

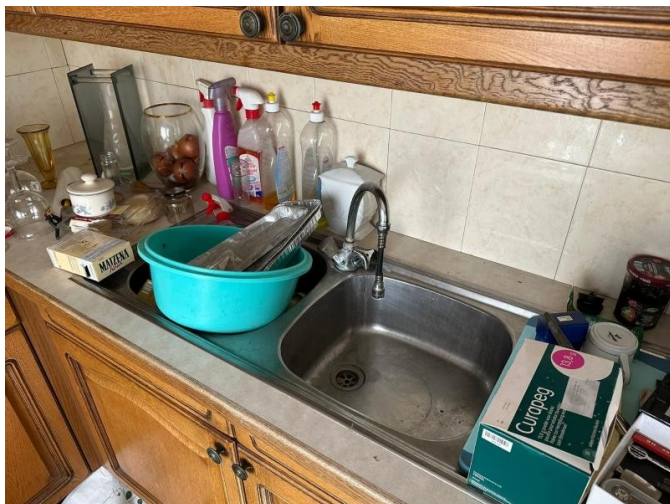
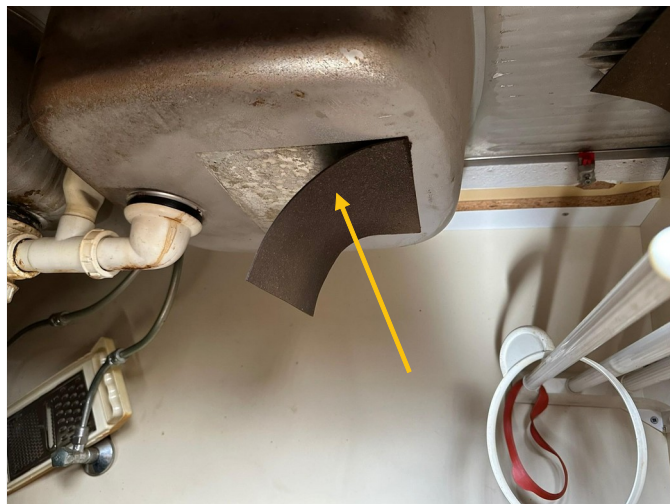
| Fiche 3: Anti-dreun..... | 16 |

| Eindbeoordeling materiaalrisico | Zeer laag materiaalrisico en/of zeer lage kans op vezelvrijgave |

| Toestand van het materiaal | Onbeschadigd, niet verweerd |

| Asbestmateriaal | Dak- en gevelbekleding - Roofing |
| Hoeveelheid (oppervlakte - aantal) | • 0,02 m <sup>2</sup> - 1 stuk |

Het asbestmateriaal valt onder de mijlpaal van 2040.

Zorgvuldig beheren

- Zorg voor een veilig beheer. Vermijd het beschadigen van het asbestmateriaal. Controleer de toestand jaarlijks op wijzigingen.

- Eenvoudige handelingen: mag via doe-het-zelf of door werknemer(s) met opleidingsattest eenvoudige handelingen  
Hechtgebonden asbesttoepassing

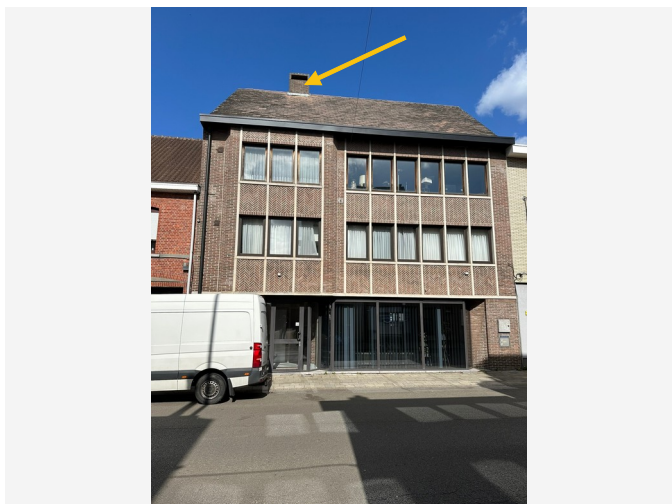
| Fiche 4: Schouwputten..... | 20 |

**Reden:** Het te onderzoeken materiaal situeert zich hoger dan 3,50 m te rekenen vanaf een veilige ondergrond

**Uitleg van de asbestdeskundige:** Schouwputten kunnen mogelijk uit asbestcement zijn. Wanneer deze eenvoudig bereikbaar zijn (bv. bij afbraak) moeten deze nog gecontroleerd worden.

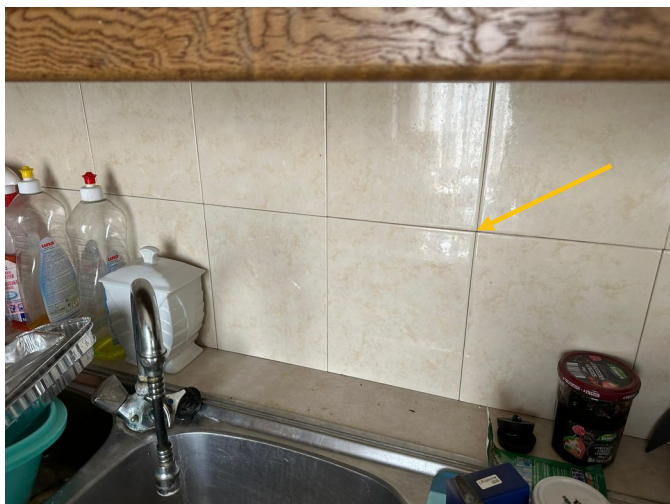
| Fiche 5: Tegellijm..... | 22 |

De tegellijm achter de wandtegels kon niet binnen het niet-destructief onderzoek bemonsterd worden. Er was geen beschadiging aan de tegels aanwezig tijdens het plaatsbezoek waar de lijmlaag zichtbaar was. Tegellijm is mogelijks asbesthoudend. Bij grondige renovatiewerken worden bijkomende staalname na destructiefonderzoek aangeraden.

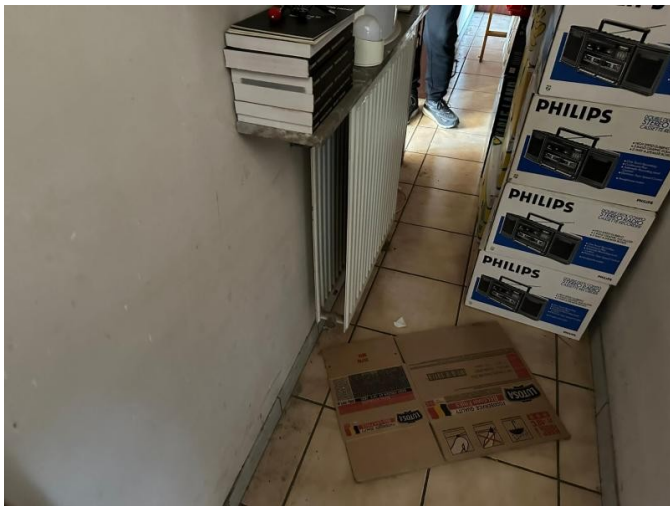
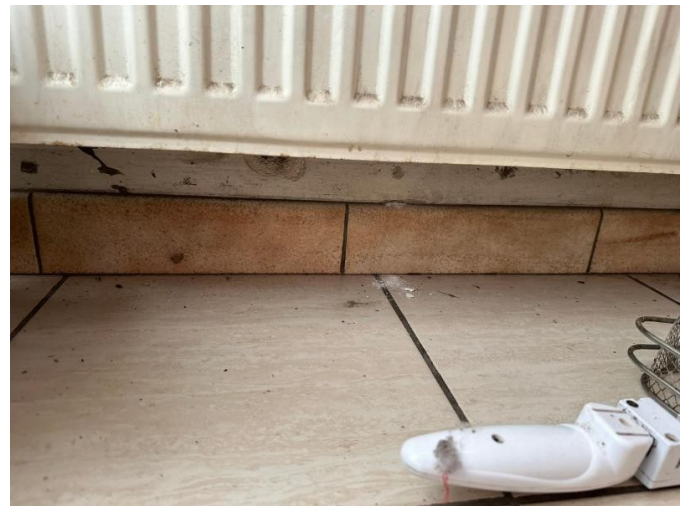
## Fiche 6: Pleisterwerk muren

Geen asbest

| # | Type | Referentie | Resultaat |
|---|---|---|---|
| 6.1 | Mengmonster | 1 | Geen asbest |

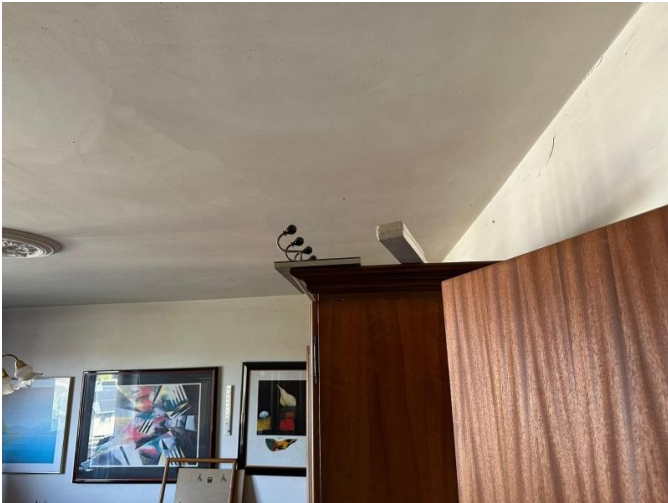
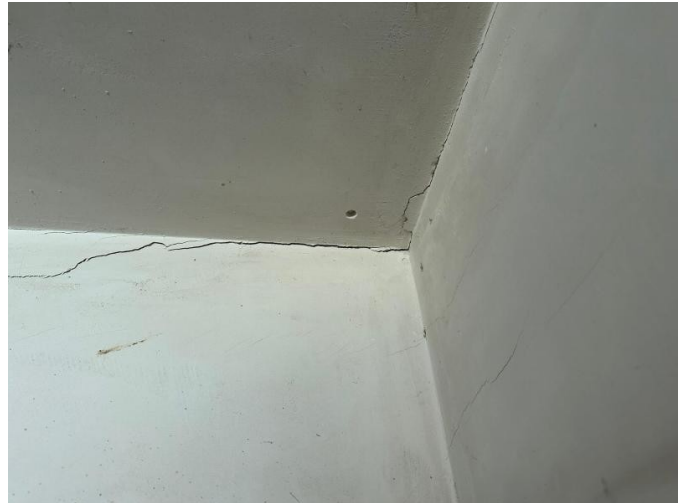
## Fiche 7: Pleisterwerk plafonds

Geen asbest

| # | Type | Referentie | Resultaat |
|---|---|---|---|
| 7.1 | Mengmonster | 2 | Geen asbest |

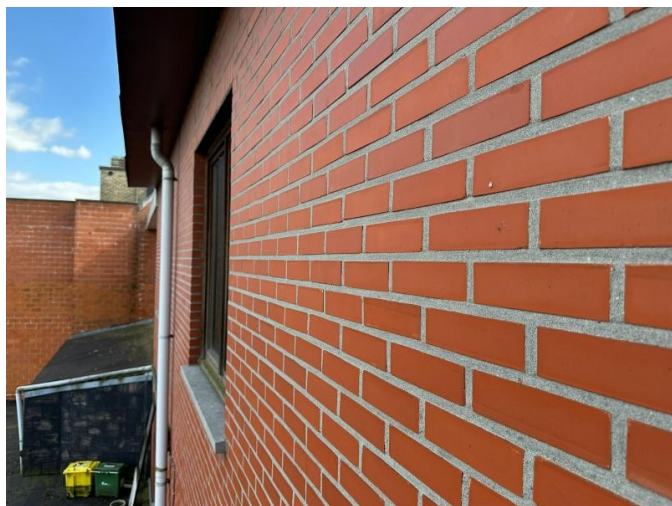
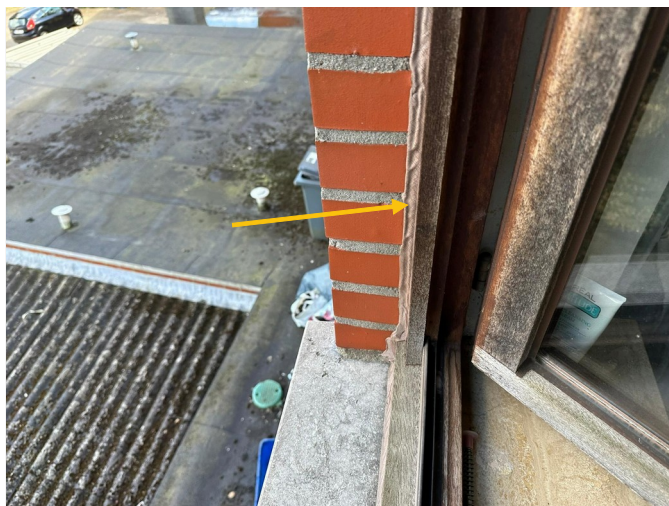
## Fiche 8: Mastiek

Geen asbest

| # | Type | Referentie | Resultaat |
|---|---|---|---|
| 8.1 | Puntmonster | 3 | Geen asbest |
