# Asbestinventarisatetest

Alfons Tirelirestraat 2, 2910 Essen

Attestnummer : 20250813-000402.000

**Niet-asbestveilig**

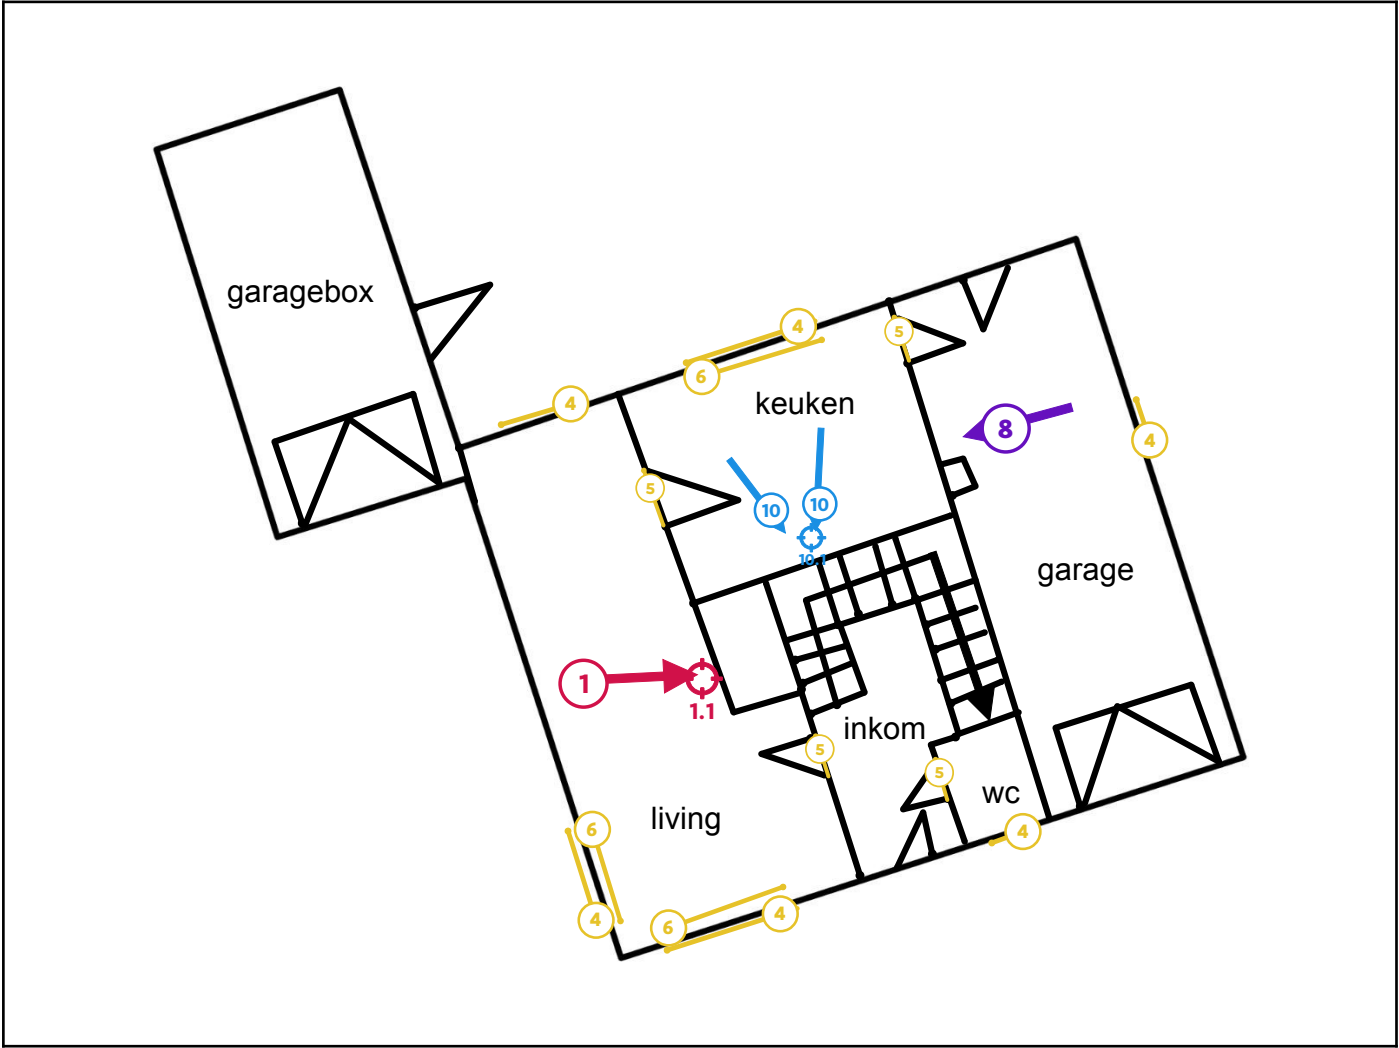
# Plan 1.1: Gelijkvloers

| Beschrijving | Type | Actie |
|---|---|---|
| 1. koord kachel | Asbestmateriaal | Dringend verwijderen |
| 4. Vensterbanken massal | Asbestmateriaal | Zorgvuldig beheren |
| 5. Deurdorpels gelijkvloers | Asbestmateriaal | Zorgvuldig beheren |
| 6. Venstertabletten binnenkant ramen | Asbestmateriaal | Zorgvuldig beheren |
| 8. pakking ketel | Advies | - |
| 10. anti-dreun wasbak keuken | Geen asbest | - |

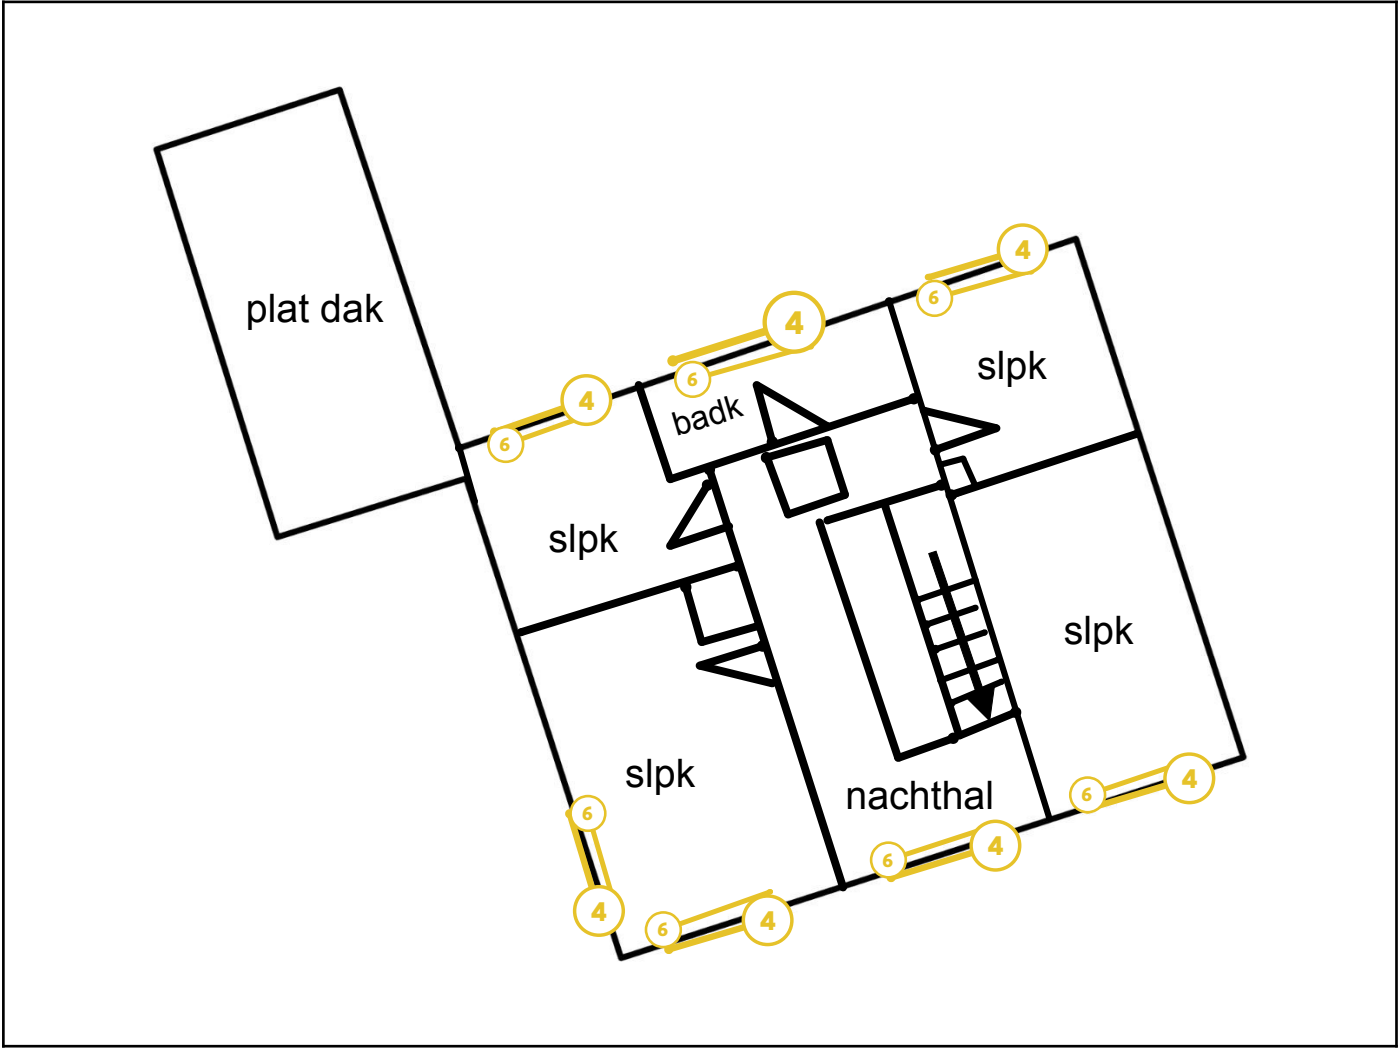
# Plan 1.2: Verdieping +1

| Beschrijving | Type | Actie |
|---|---|---|
| 4. Vensterbanken massal | Asbestmateriaal | Zorgvuldig beheren |
| 6. Venstertabletten binnenkant ramen | Asbestmateriaal | Zorgvuldig beheren |

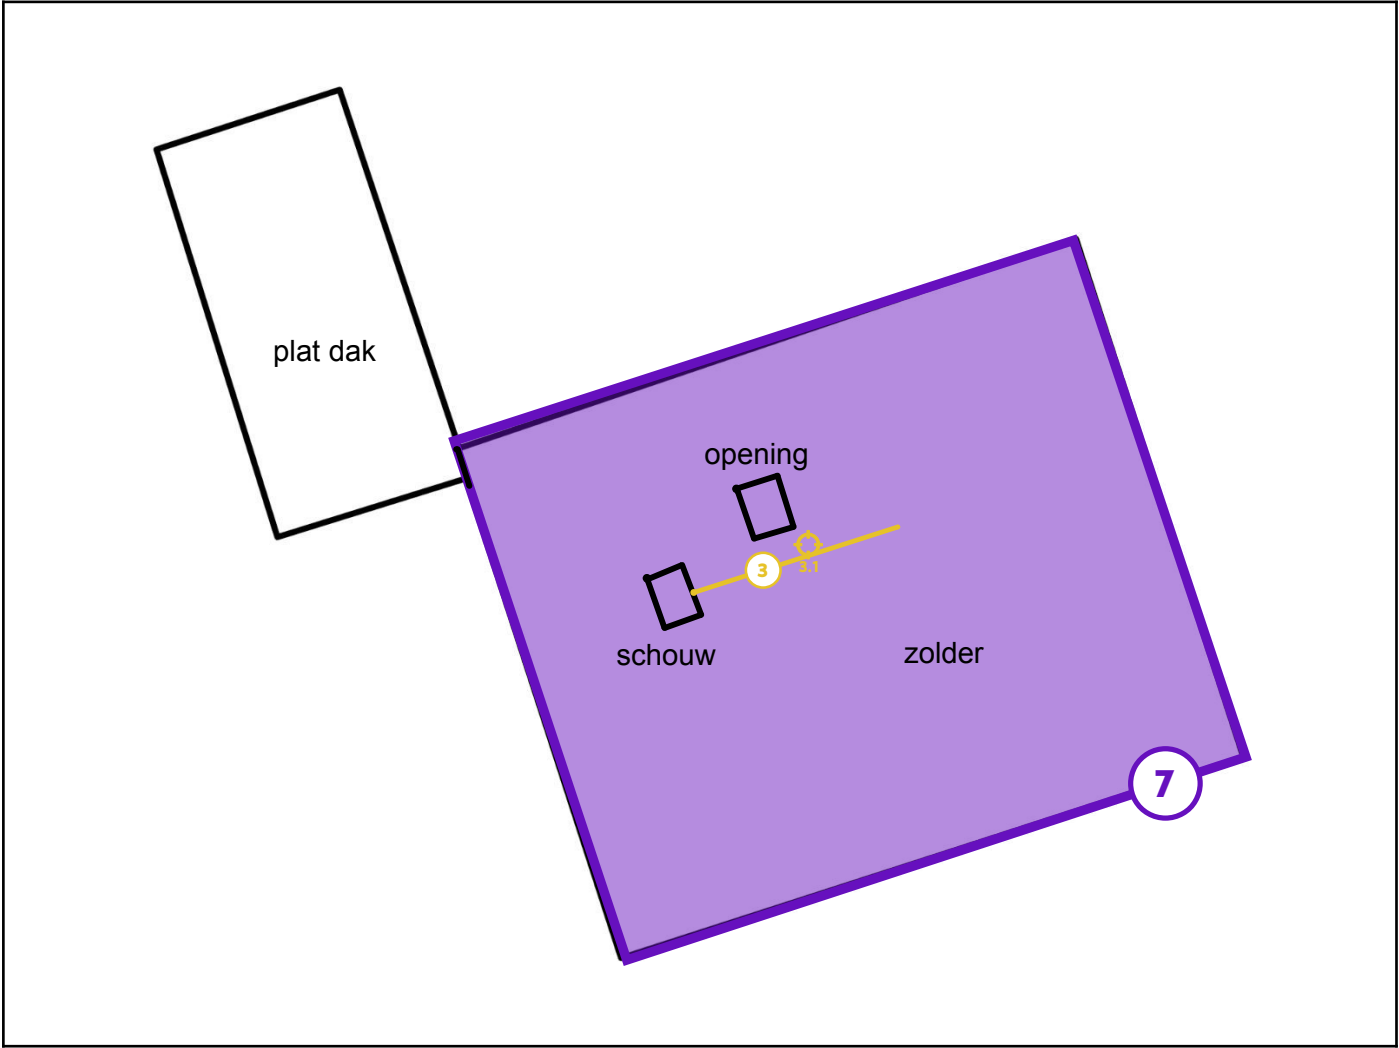
# Plan 1.3: Zolder

| Beschrijving | Type | Actie |
|---|---|---|
| 3. cementbuis zolder | Asbestmateriaal | Zorgvuldig beheren |
| 7. ontoegankelijke zolder | Beperking | - |

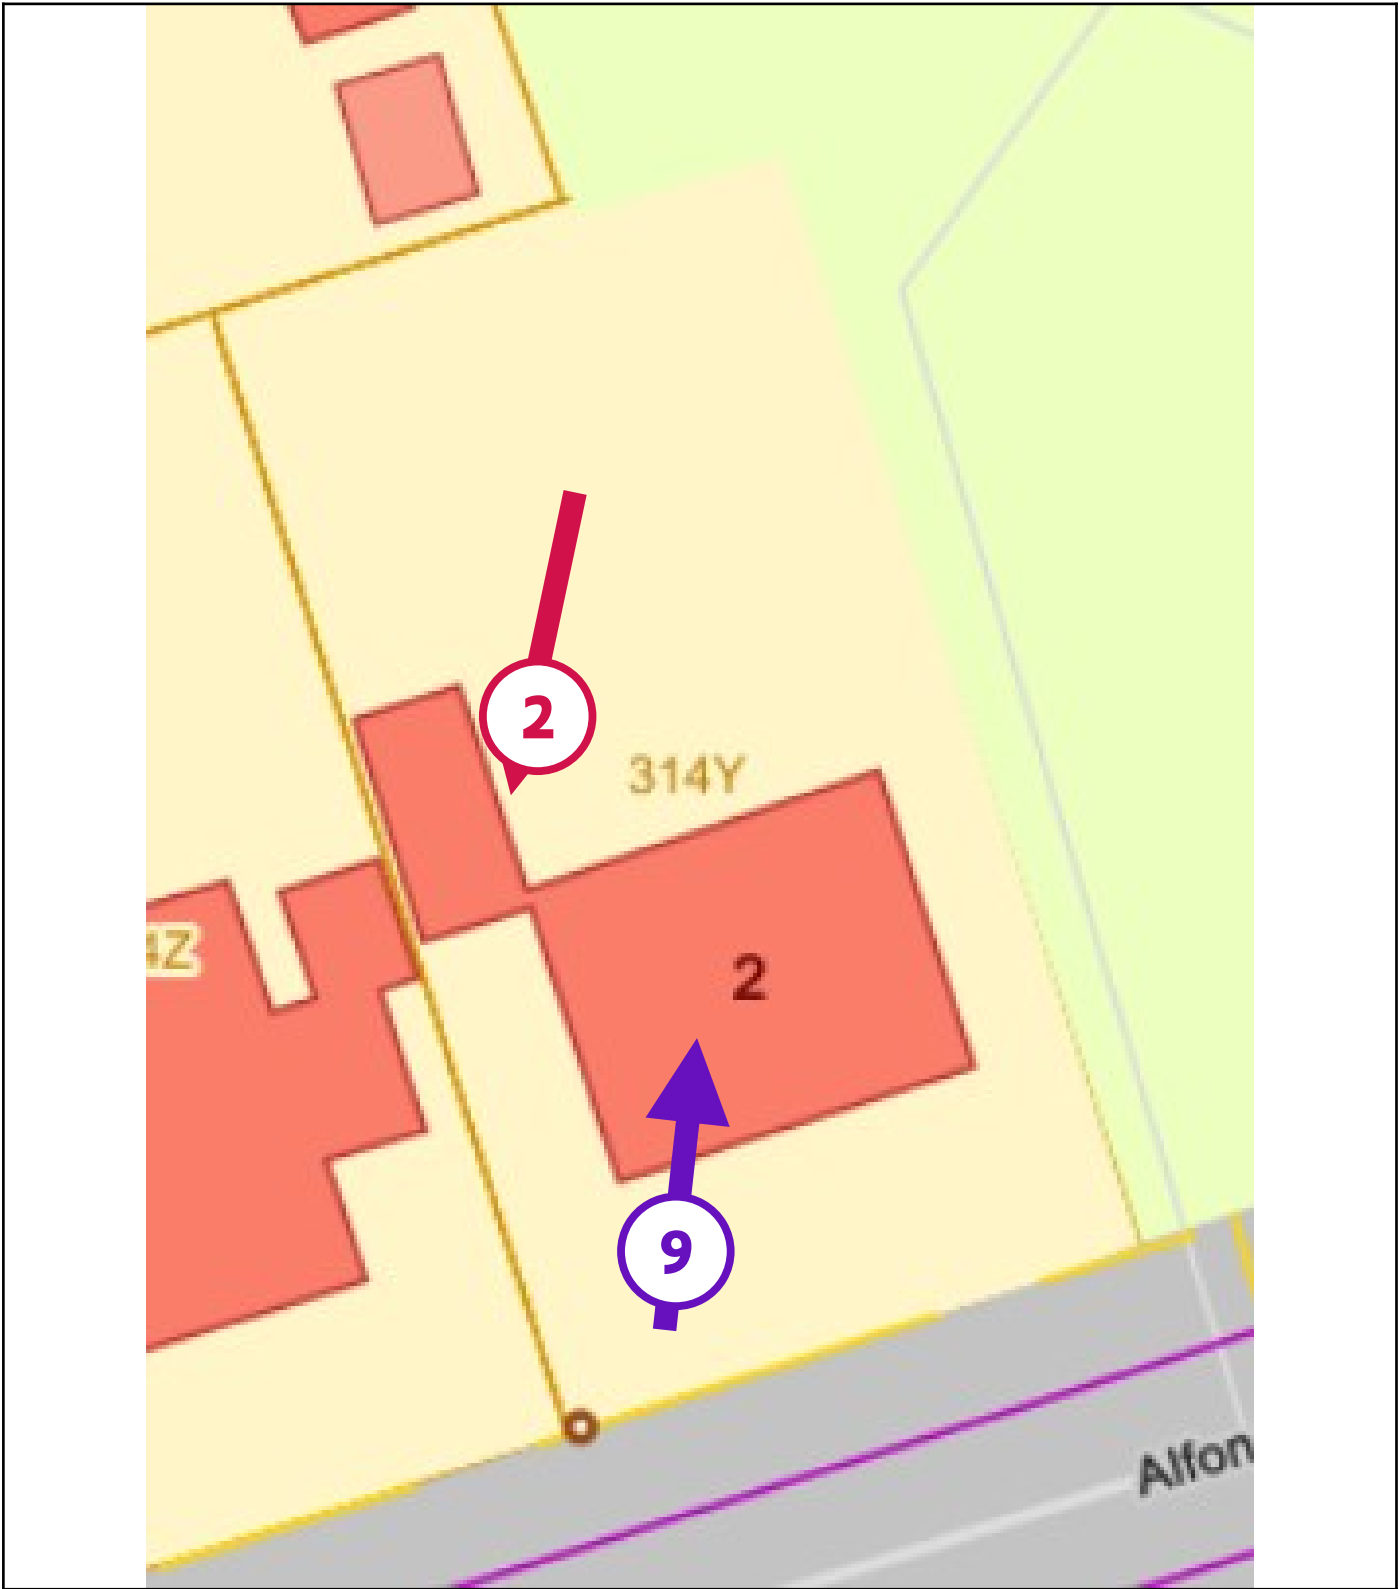
# Plan 2.1: Vaststellingen buiten de constructies

| 2. cementbuis tuin | Asbestmateriaal | Dringend verwijderen |
| 9. geen pleisterwerk aanwezig | Advies | - |

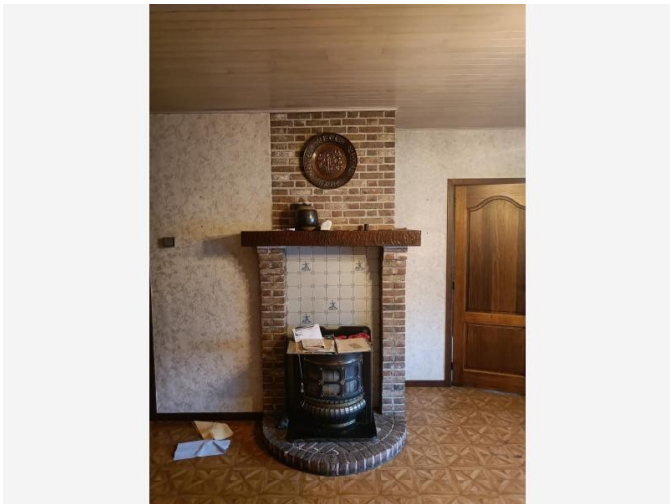
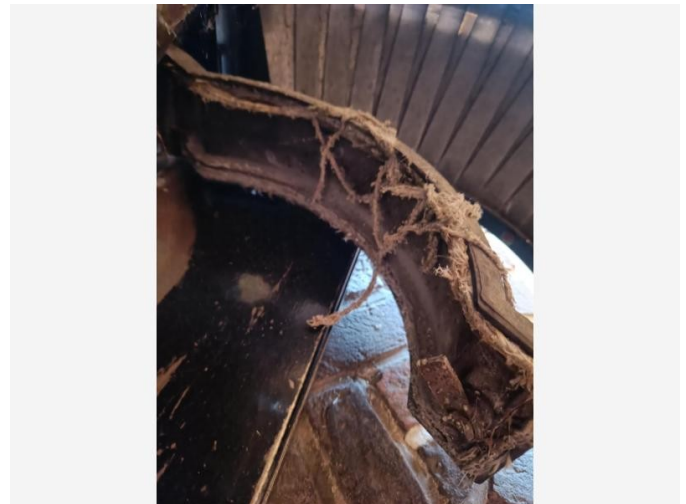
| Eindbeoordeling materiaalarisico | Hoog materiaalarisico en/of hoge kans op vezelvrijgave |

| Gebondenheid | Categorie 3: niet-hechtgebonden met weinig of geen matrix |
| Asbestconcentratie | Hoog ( $\geq 50\%$ ) |
| Toestand van het materiaal | Zwaar beschadigd, zwaar verweerd |

| Beschrijving | koord kachel |
| Opmerking | Afdichtingskoord in verschillende delen van de kachel gebruikt. |

**Dringend verwijderen**

- Scherm in afwachting van verwijdering het asbestmateriaal af van luchtstromingen en verstoring: bijvoorbeeld door het te verpakken, te fixeren, af te dekken, signalisatie - afbakening aan te brengen, ...
- Verwijder dit asbestmateriaal zo snel mogelijk. Volg de toestand goed op.

- Hermetische zone (erkend asbestverwijderaar)  
Deze niet-hechtgebonden binnentoepassing mag niet door doe-het-zelf verwijderd worden. Contacteer een erkend asbestverwijderaar. Zie voor meer informatie over het wetgevend kader <https://ovam.vlaanderen.be/wie-mag-wat-verwijderen> en de CODEX boek VI titel 3. Doordat deze toepassing niet-hechtgebonden en zwaar beschadigd is behoudt het zijn bindingskracht niet tijdens het verwijderen waardoor er asbestvezels kunnen vrijkomen. De toepassing is geklemd bevestigd en kan niet zonder breukvorming of wijziging van de huidige toestand verwijderd worden.

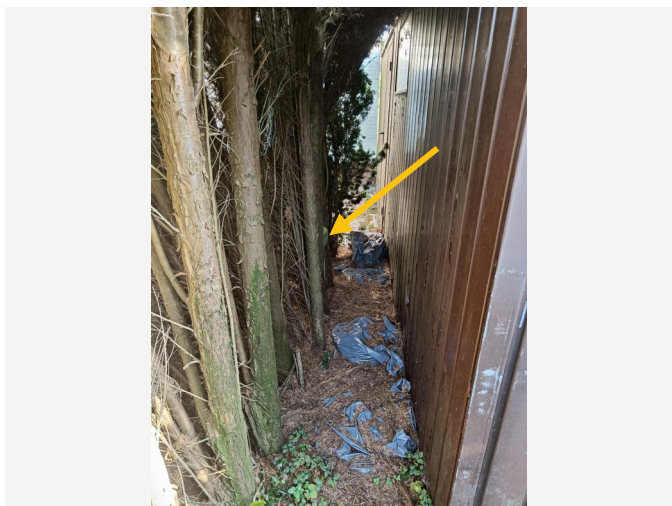
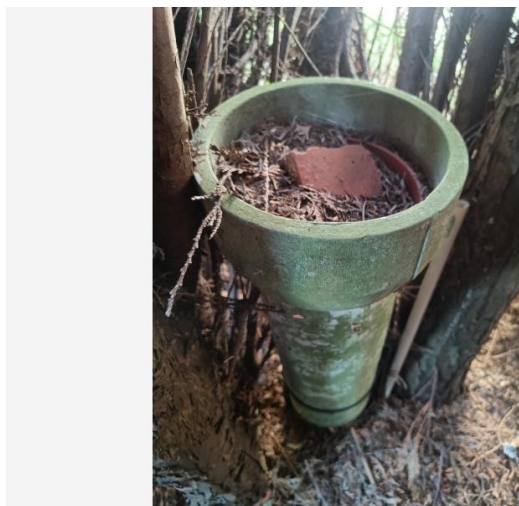
| Beschrijving | cementbuis tuin |
| Type afvalstof | Betreft stock-voorraad of gedemonteerde asbestmaterialen |
| Bindmiddel van asbestmateriaal | Cement |
| Hoeveelheid (gewicht - aantal) | <ul style="list-style-type: none"><li>10,00 kg - 1 stuk</li></ul> |

**Dringend verwijderen**

- Verwijder het asbestafval.
- Voer bijkomende staalname(s) uit.

- Eenvoudige handelingen: mag via doe-het-zelf of door werknemer(s) met opleidingsattest eenvoudige handelingen  
Deze hechtgebonden buitentoepassing is licht beschadigd en mag door doe-het-zelf verwijderd worden als er niemand in de buurt is en dat cementbuis niet verder beschadigd raakt. Zie voor meer informatie over het wetgevend kader <https://ovam.vlaanderen.be/wie-mag-wat-verwijderen> en de CODEX boek VI titel 3. Doordat deze toepassing hechtgebonden en licht beschadigd is behoudt het zijn bindingskracht. De toepassing is staat los en kan zonder breukvorming of wijziging van de huidige toestand verwijderd worden. Hechtgebonden asbestafval mag u naar het plaatselijke recyclagepark brengen. Het is verplicht om het asbestafval dubbel te verpakken voor u het naar het recyclagepark brengt. Gebruik een verpakking die aangepast is aan de grootte van de stukken asbest. Meer informatie vindt u op <https://ovam.vlaanderen.be/asbestafval-afvoeren>. Verwijder de cementbuis op zorgvuldige wijze. Trek beschermende kledij aan: een aansluitend stofmasker (beschermingsklasse FFP3), een wegwerpoverall (Cat. III, type 5 en 6), wegwerp handschoenen en afspoelbare schoenen (of overschoenen). Lees de voorschriften na achteraan in dit attest onder volgend hoofdstuk: Asbest beheeren en verwijderen. Hou tijdens de werken

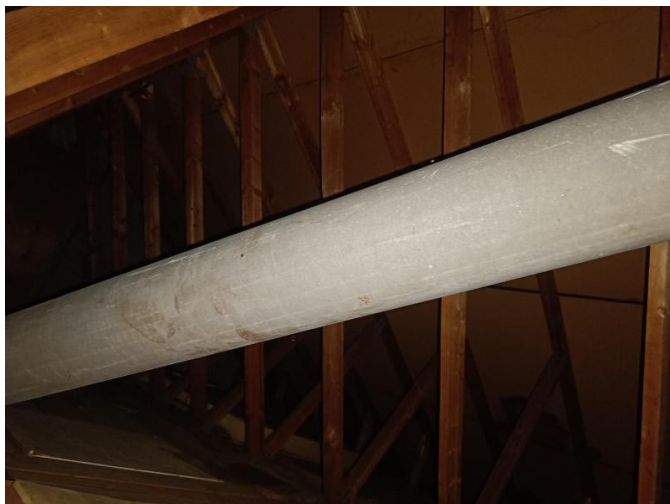
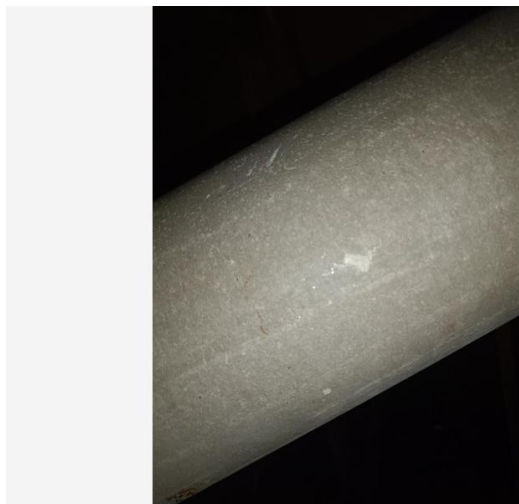
| Eindbeoordeling materiaalrisico | Zeer laag materiaalrisico en/of zeer lage kans op vezelvrijgave |

| Toestand van het materiaal | Onbeschadigd, niet verweerd |

| # | Type | Referentie | Resultaat |
|---|---|---|---|
| 3.1 | Puntmonster | S1 | Chrysotiel |

| Beschrijving | cementbuis zolder |
| Asbestmateriaal | Rookgaskanaal |

Zorgvuldig beheren

- Zorg voor een veilig beheer. Vermijd het beschadigen van het asbestmateriaal. Controleer de toestand jaarlijks op wijzigingen.

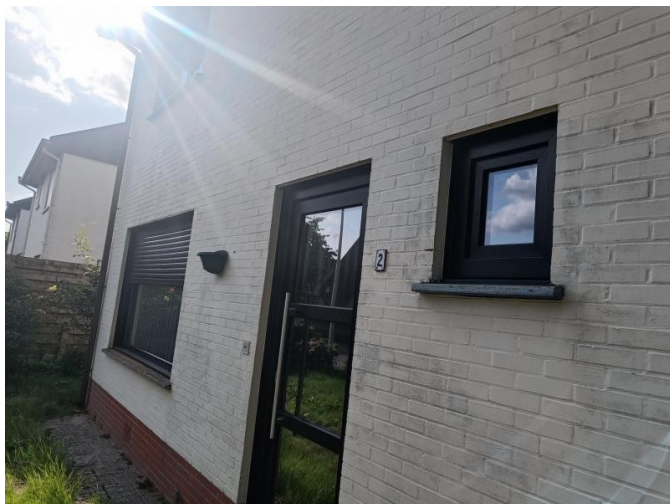
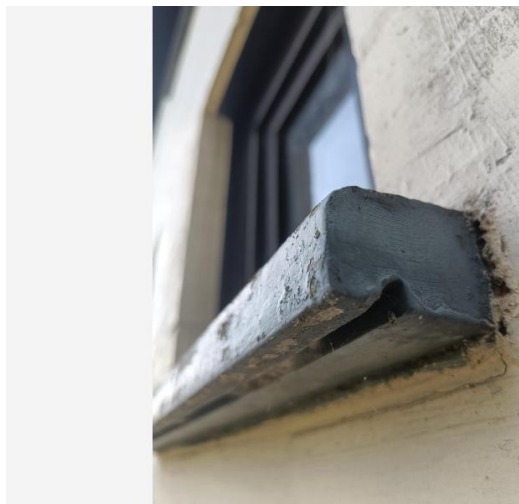
| Eindbeoordeling materiaalrisico | Laag materiaalrisico en/of verlaagde kans op vezelvrijgave |

| Toestand van het materiaal | Licht beschadigd, licht verweerd. Intact calciumsilicaatmateriaal of categorie III 'gebondenheid' |

| Beschrijving | Vensterbanken massal |
| Asbestmateriaal | Plaat, paneel, tablet - Type Massal |

Zorgvuldig beheren

- Zorg voor een veilig beheer. Vermijd het beschadigen van het asbestmateriaal. Controleer de toestand jaarlijks op wijzigingen.
- Voer bijkomende staalname(s) uit.

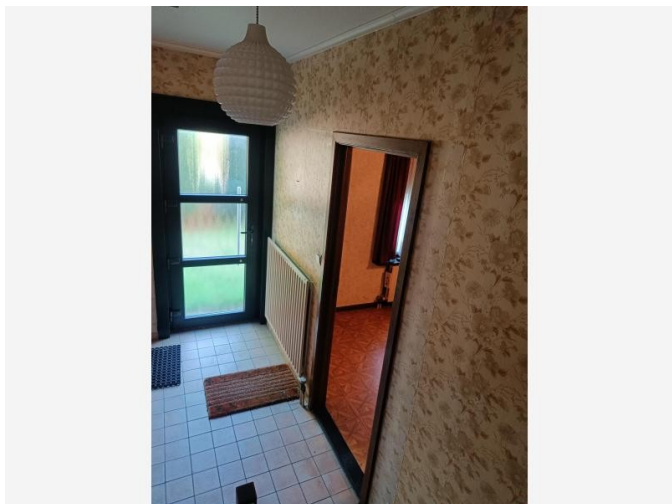
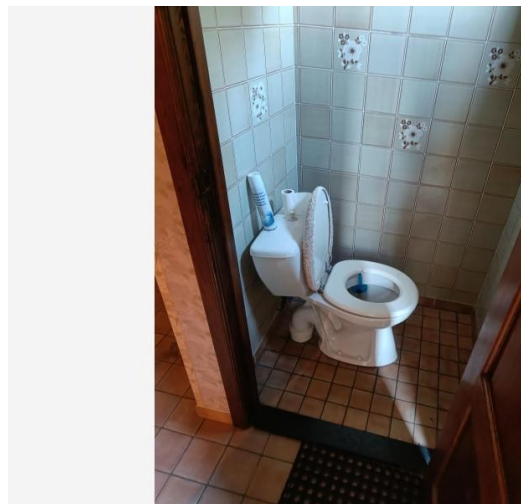
| Eindbeoordeling materiaalarisico | Laag materiaalarisico en/of verlaagde kans op vezelvrijgave |

| Toestand van het materiaal | Licht beschadigd, licht verweerd. Intact calciumsilicaatmateriaal of categorie III 'gebondenheid' |

| Beschrijving | Deurdorpels gelijkvloers |
| Asbestmateriaal | Plaat, paneel, tablet - Type Massal |

Zorgvuldig beheren

- Zorg voor een veilig beheer. Vermijd het beschadigen van het asbestmateriaal. Controleer de toestand jaarlijks op wijzigingen.
- Voer bijkomende staalname(s) uit.

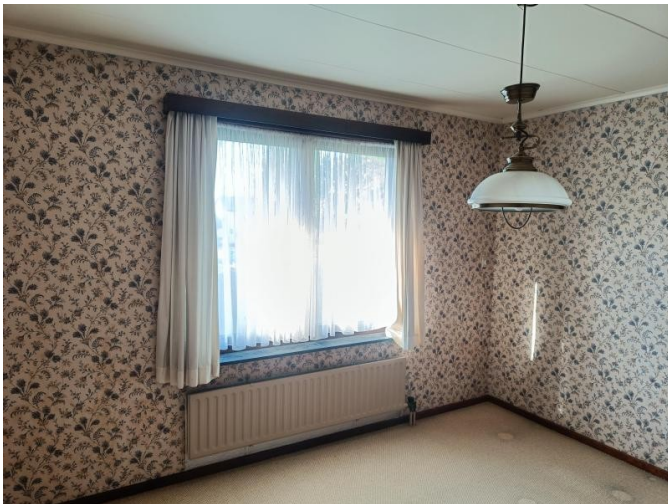
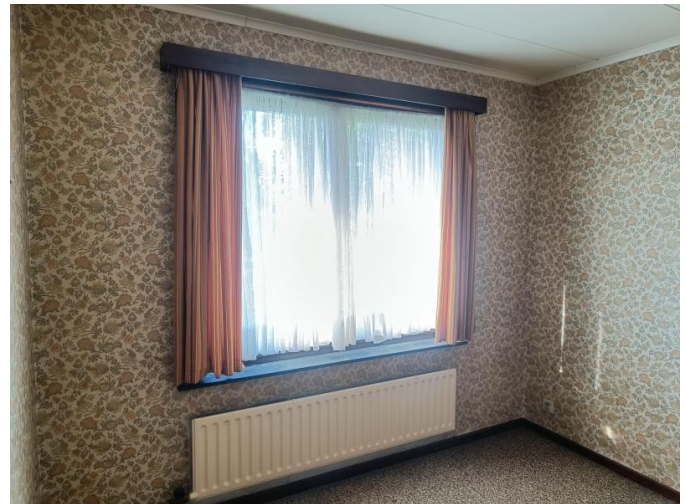
| Eindbeoordeling materiaalrisico | Laag materiaalrisico en/of verlaagde kans op vezelvrijgave |

| Toestand van het materiaal | Licht beschadigd, licht verweerd. Intact calciumsilicaatmateriaal of categorie III 'gebondenheid' |

| Beschrijving | Venstertabletten binnenkant ramen |
| Asbestmateriaal | Plaat, paneel, tablet - Type Massal |

Zorgvuldig beheren

- Zorg voor een veilig beheer. Vermijd het beschadigen van het asbestmateriaal. Controleer de toestand jaarlijks op wijzigingen.
- Voer bijkomende staalname(s) uit.

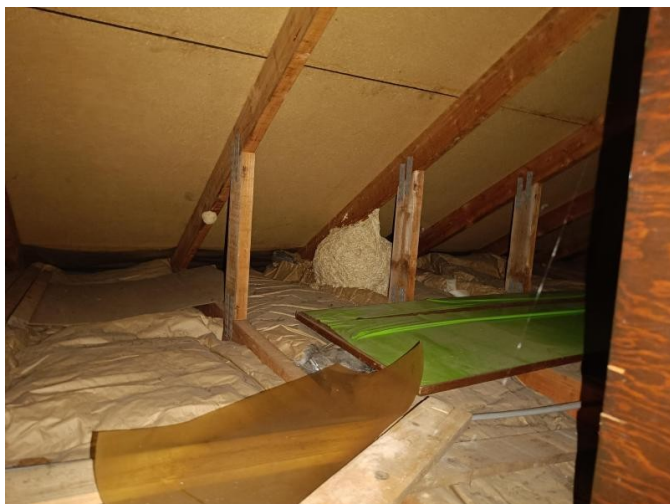
**Reden:** Het onderzoek kan niet uitgevoerd worden binnen de bepalingen van de Welzijnswet

**Uitleg van de asbestdeskundige:** De zolder was niet afgewerkt met een toegankelijke vloer waardoor deze niet betreden kan worden voor verdere inspectie. Er waren duidelijk zichtbare sporen dat er recent een persoon door de plafond was gezakt. Enkel wat vanuit het toegangsluik zichtbaar was kon visueel geïnspecteerd worden.

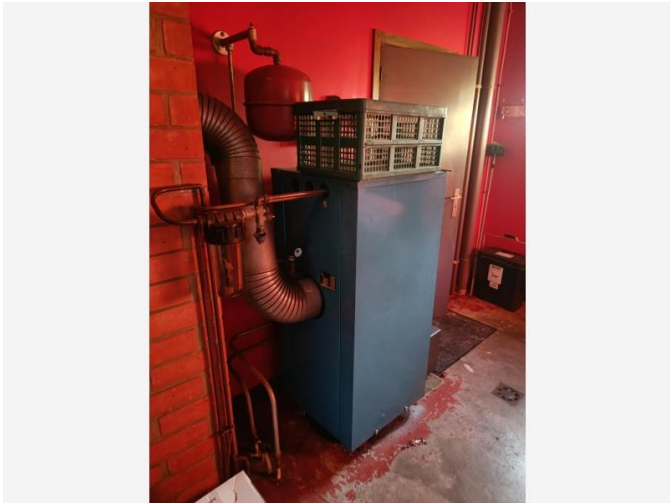
Deze ketel bevat mogelijk asbestverdachte pakkingen.

| (Asbest)materiaal | Pakking, dichting |

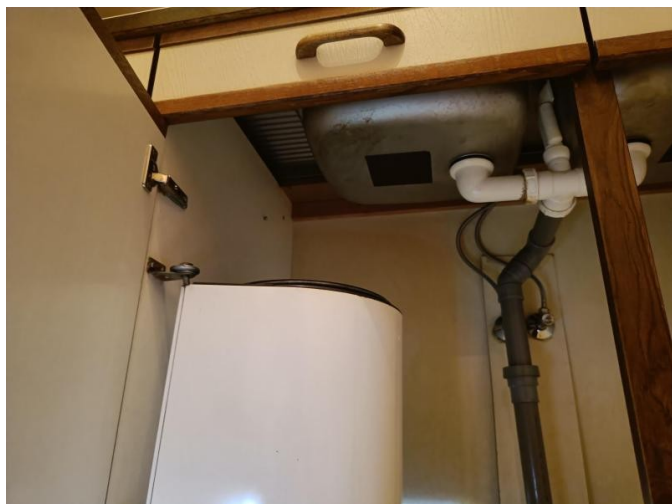
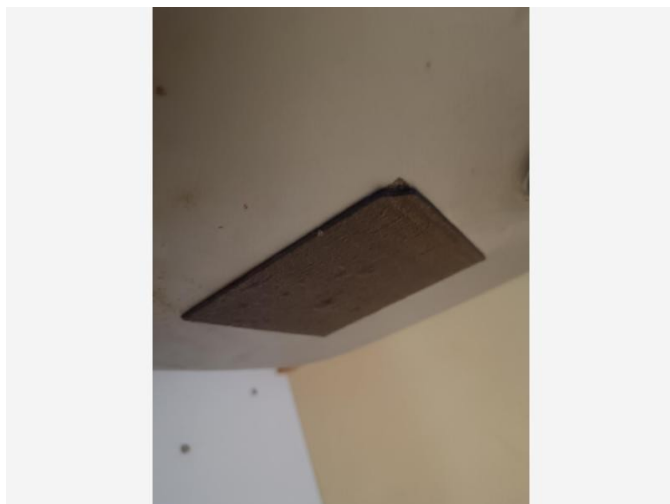
Geen asbest
