# Asbestinventarisatetest

Vrouwenstraat 5, 9800 Deinze

Attestnummer : 20251013-000313.000

Uitgegeven op : 13.10.2025

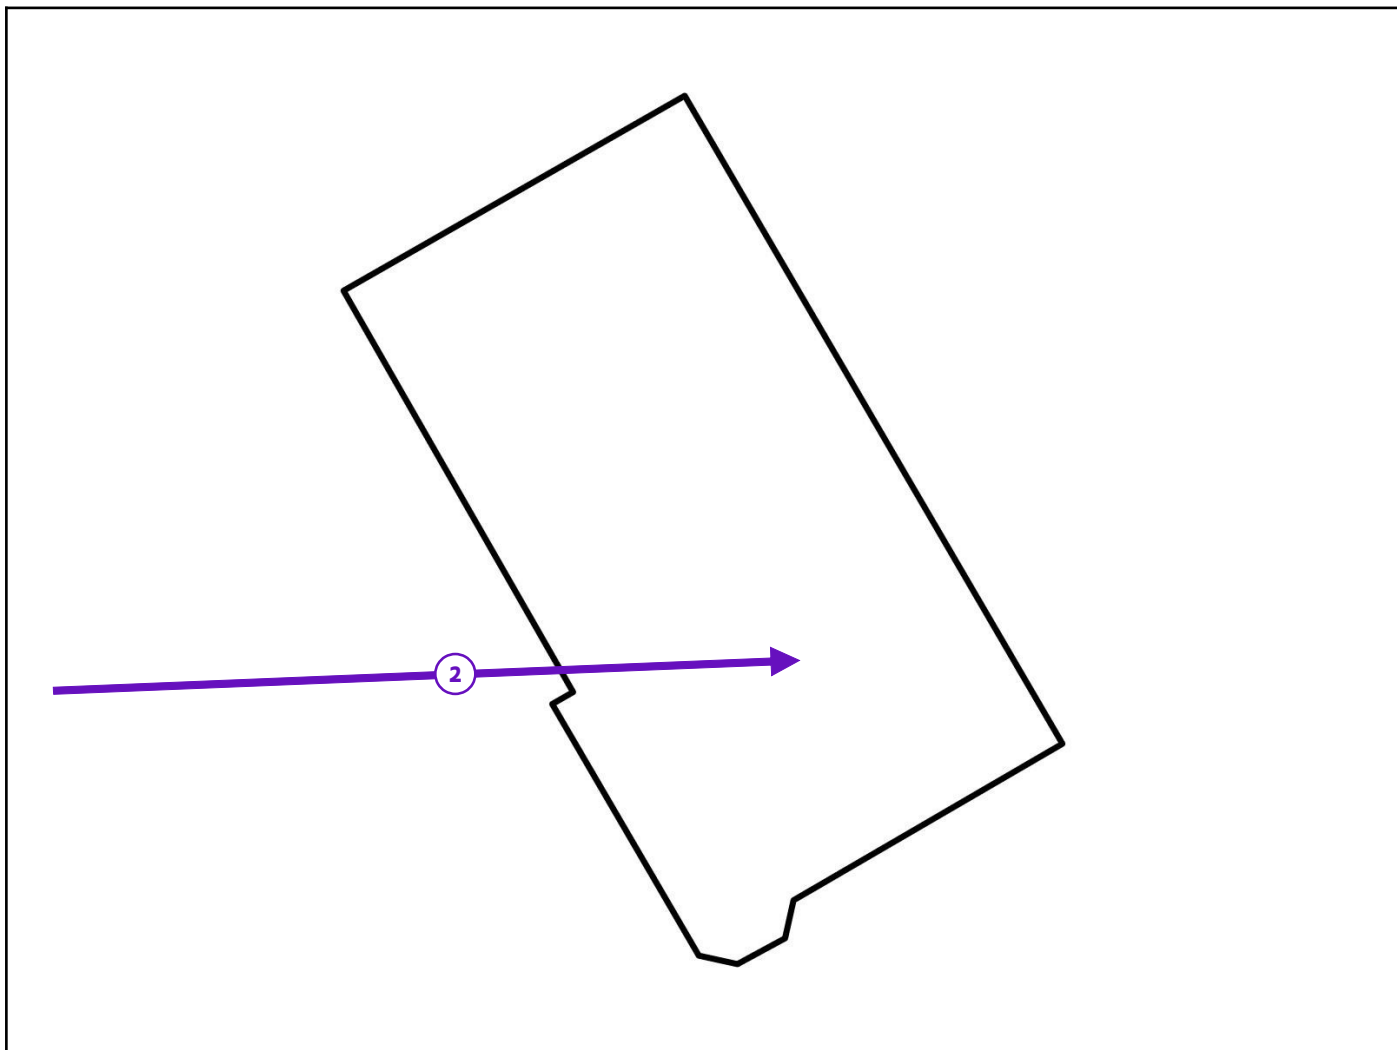
## Plan 1.6: Contouren hoofdgebouw

| Beschrijving | Type | Actie |
|---|---|---|
| 2. Schouw niet inspecteerbaar | Beperking | - |

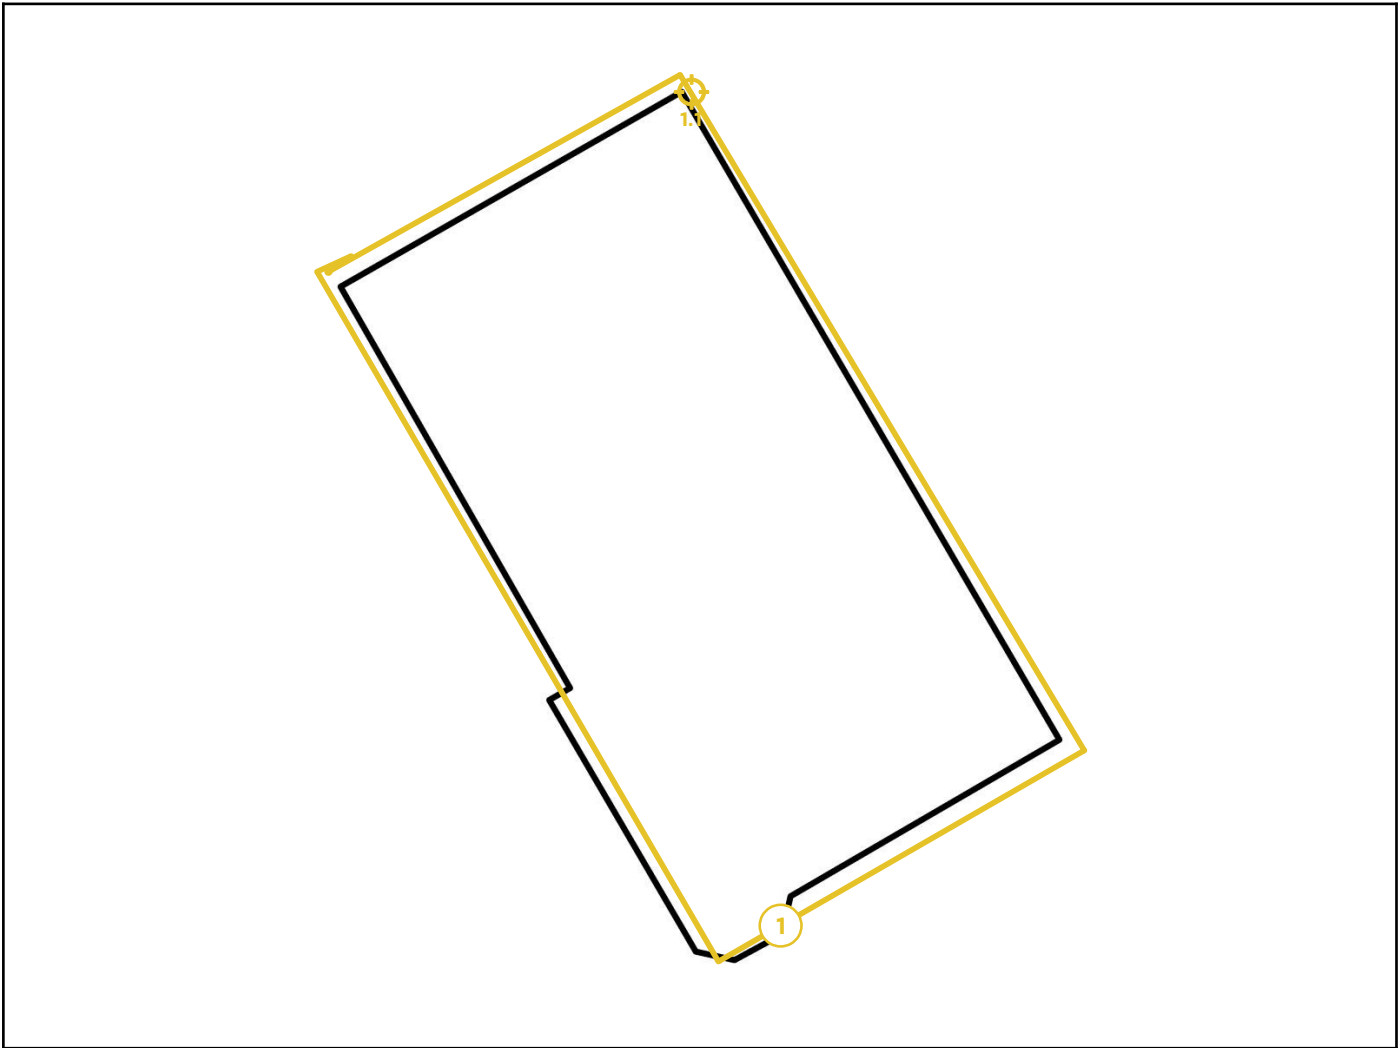
# Plan 1.7: Contouren hoofdgebouw

| Beschrijving | Type | Actie |
|---|---|---|
| 1. Asbesthoudende oversteken | Asbestmateriaal | Zorgvuldig beheren |

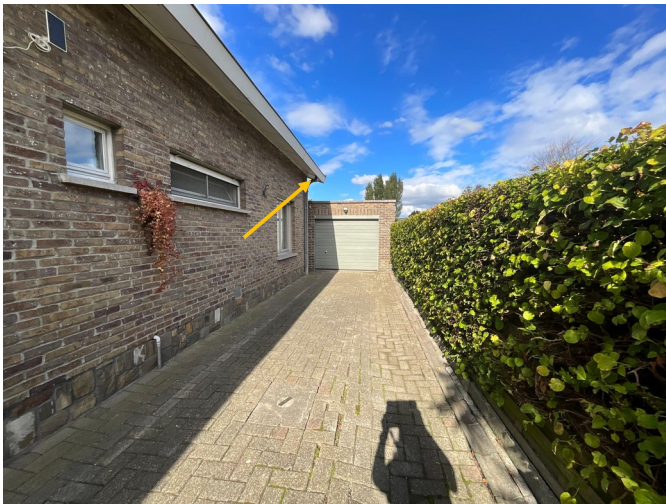
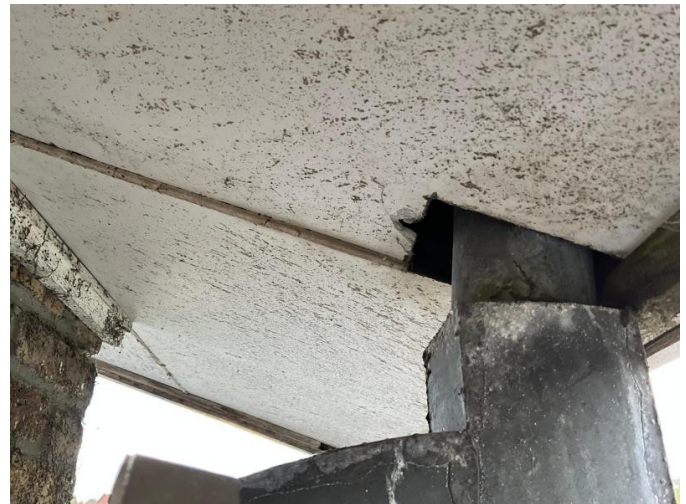
Het asbestmateriaal valt onder de mijlpaal van 2040.

| Eindbeoordeling materiaalisico | Laag materiaalisico en/of verlaagde kans op vezelvrijgave |

| Toestand van het materiaal | Licht beschadigd, licht verweerd. Intact calciumsilicaatmateriaal of categorie III 'gebondenheid' |

| # | Type | Referentie | Resultaat |
|---|---|---|---|
| 1.1 | Puntmonster | 102 | Chrysotiel |

| Beschrijving | Asbesthoudende oversteken |
| Asbestmateriaal | Plaat, paneel, tablet - Type Menuiserite |

- Zorg voor een veilig beheer. Vermijd het beschadigen van het asbestmateriaal. Controleer de toestand jaarlijks op wijzigingen.
- Voer bijkomende staalname(s) uit.

- Eenvoudige handelingen: mag via doe-het-zelf of door werknemer(s) met opleidingsattest eenvoudige handelingen  
Enkel de gevezene beplating kan als doe-het-zelver verwijderd worden.

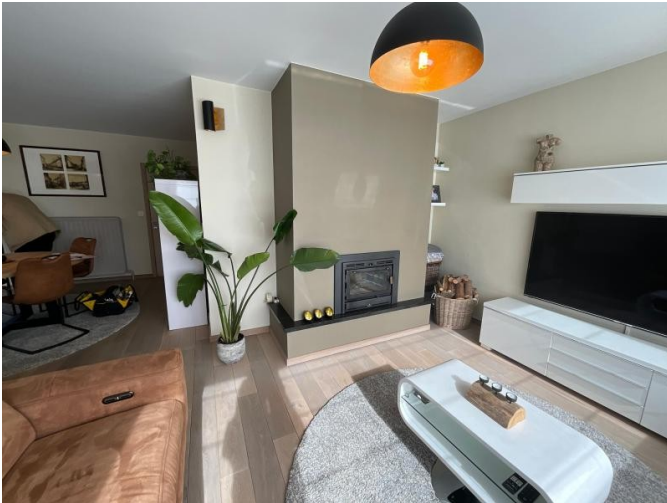
Situeringfoto

**Reden:** Het te onderzoeken materiaal situeert zich hoger dan 3,50 m te rekenen vanaf een veilige ondergrond

**Uitleg van de asbestdeskundige:** In deze schouw kunnen waarneembare asbestverdachte materialen aanwezig zijn. Door de hoogte is het niet mogelijk om deze schouw in detail te bekijken.

Dit geldt zowel voor de bovenzijde als de binnenkant van de schouw.

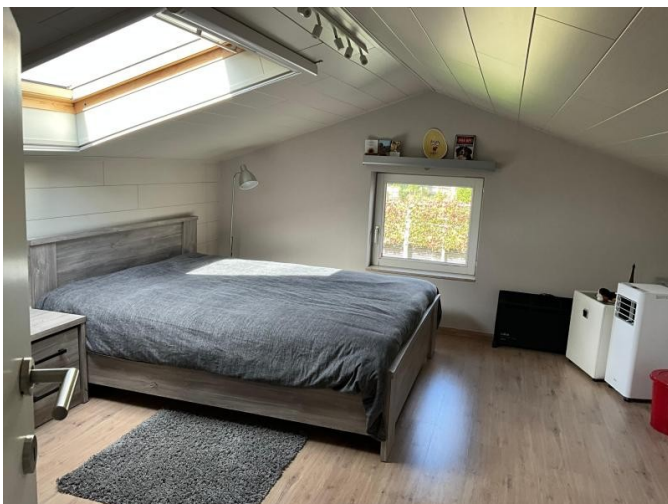
Vrije foto

Verschillende wanden bestaan uit beplating en/of lambriseringen. Binnen het kader van een niet-destructief onderzoek konden de achterliggende lagen niet worden geanalyseerd. Enkel door deze te verwijderen of door een destructief onderzoek kunnen de achterliggende lagen geanalyseerd worden. Bij vernieuwing van deze binnenschil wordt aanbevolen om nieuw monsternamen te laten nemen.

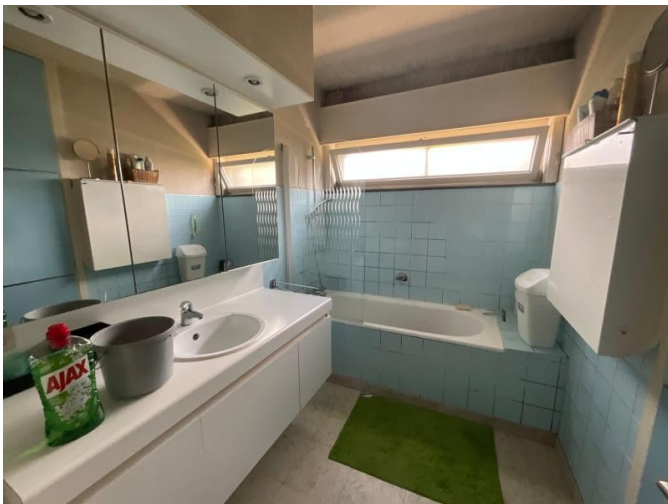
Vrije foto

Achter de tegels kan asbesthoudende lijm gebruikt zijn welke zonder destructief onderzoek niet kan worden vastgesteld. Bij sloop of grondige werken en bij het (plaatselijk) verwijderen van deze tegels wordt aangeraden steeds bijkomende stalen te laten nemen van de lijm indien deze wordt aangetroffen.

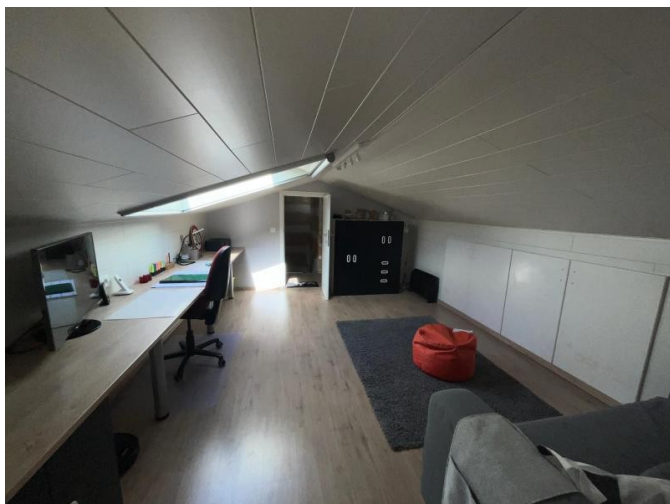
Vrije foto

Verskillende plafonds bestaan uit beplating en/of lambriseringen. Binnen het kader van een niet-destructief onderzoek konden de achterliggende lagen niet worden geanalyseerd. Enkel door deze te verwijderen of door een destructief onderzoek kunnen de achterliggende lagen geanalyseerd worden. Bij vernieuwing van deze binnenschil wordt aanbevolen om nieuw monsternamen te laten nemen.

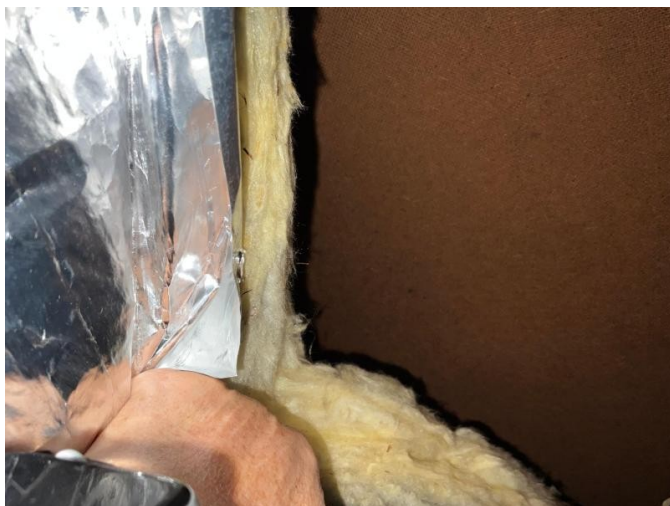
Vrije foto

Het dak werd op verschillende plaatsen nagekeken door ofwel achter de isolatie te inspecteren, ofwel door onder de dakbedekking te kijken. Het is echter onmogelijk om elk stuk dak af te toesten en de isolatie op alle banen te beschadigen. Bij renovatie dient -indien het onderdak niet homogeen is- overgegaan te worden tot staalname van onderdelen die niet overeenkomen met het type van op de foto.

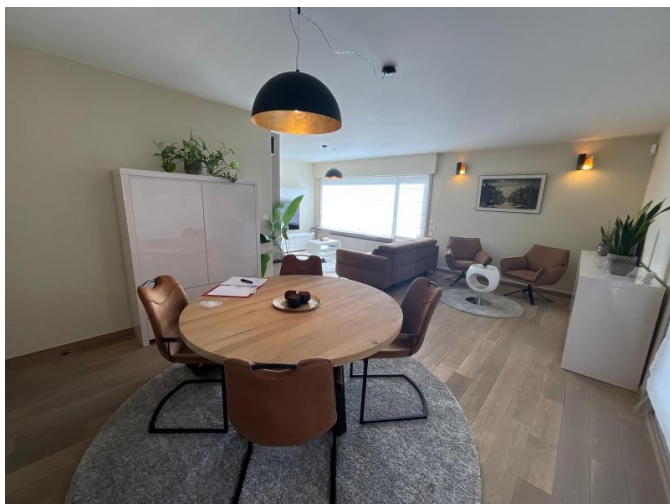
Vrije foto

Verschillende plafonds bestaan uit gipskartonbeplating. Binnen het kader van een niet-destructief onderzoek konden de achterliggende lagen niet worden geanalyseerd. Enkel door deze te verwijderen of door een destructief onderzoek kunnen de achterliggende lagen geanalyseerd worden. De smeerlagen tussen de gipskartonplaten kon niet worden vastgesteld, en dienen bij sanering bemonsterd te worden ingeval er twijfel is dat ze aangebracht zijn voor 2001. Bij vernieuwing van deze binnenschil wordt aanbevolen om nieuw monsternamen te laten nemen.

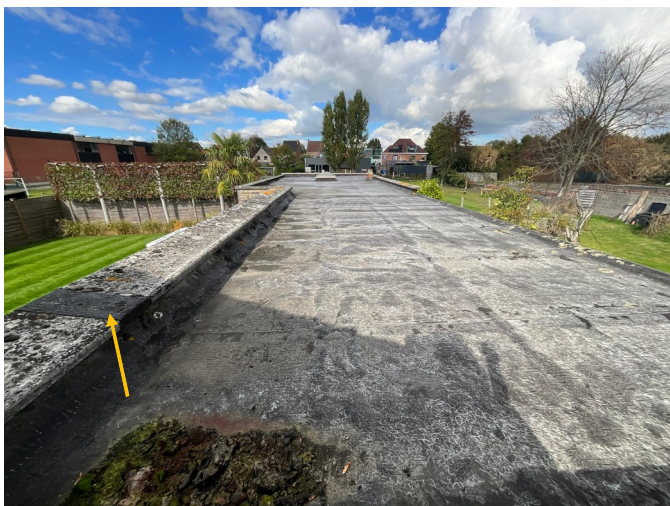
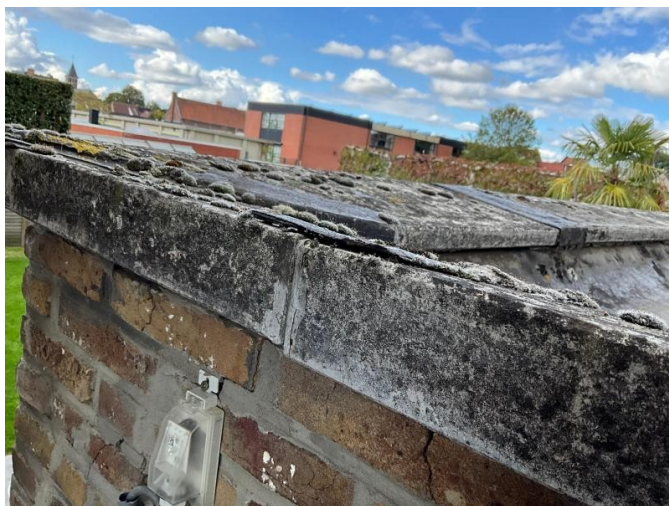
## Fiche 8: Roofing.

Geen asbest

| # | Type | Referentie | Resultaat |
|---|---|---|---|
| 8.1 | Puntmonster | 904 | Geen asbest |

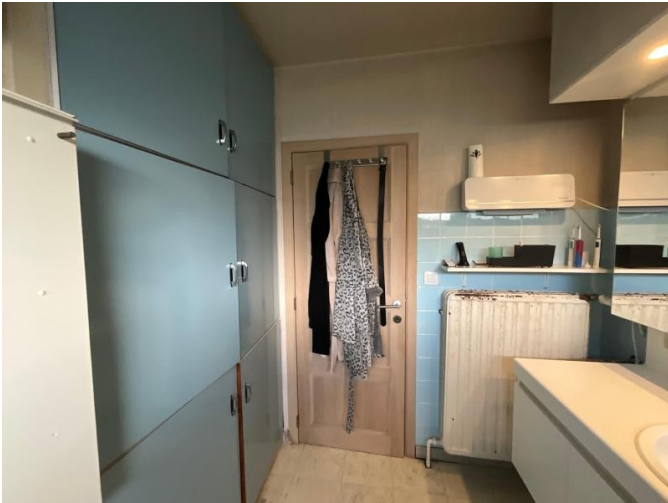
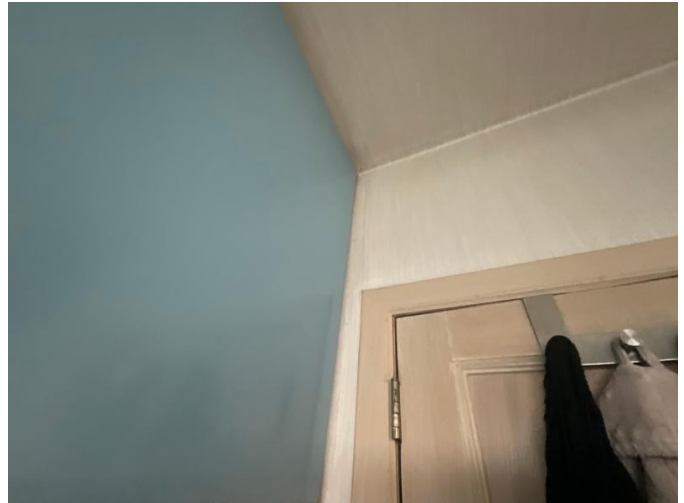
## Fiche 9: Plafonds: pleisterwerk

Geen asbest

| # | Type | Referentie | Resultaat |
|---|---|---|---|
| 9.1 | Mengmonster | 201 | Geen asbest |

| Opmerking | <p>De hoeveelheden zijn een benadering op basis van opmetingen ter plaatse.</p> <p>In de stookruimte kon geen staal worden genomen.</p> |

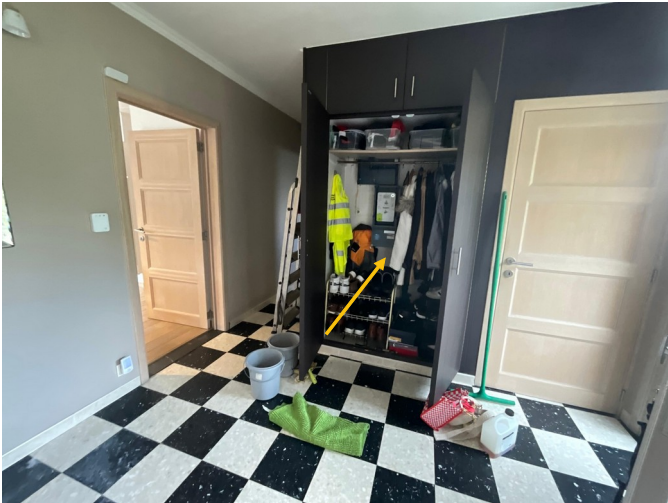
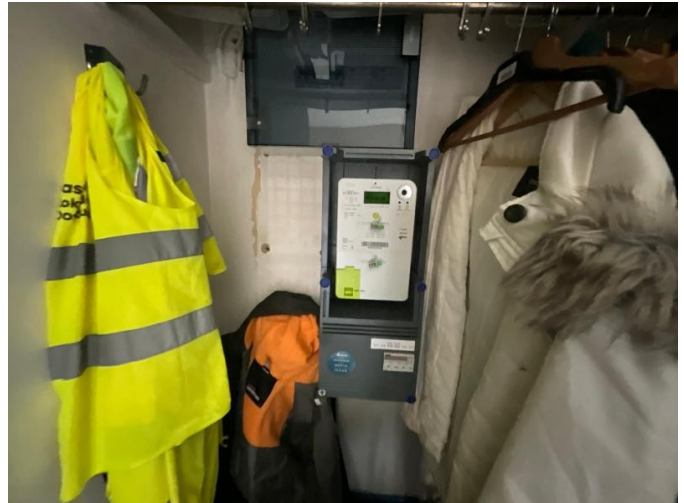
## Fiche 10: Wanden: pleisterwerk

Geen asbest

| # | Type | Referentie | Resultaat |
|---|---|---|---|
| 10.1 | Mengmonster | 101 | Geen asbest |

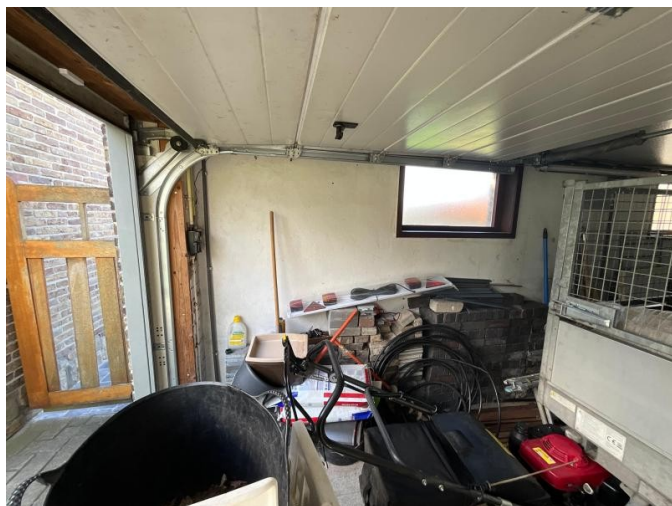
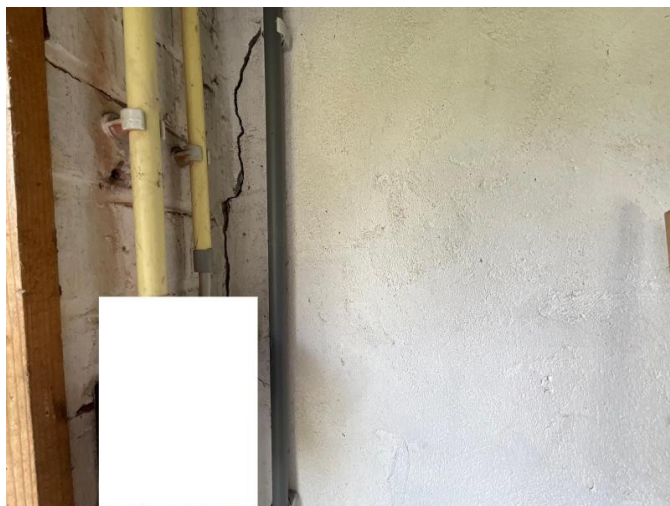
## Fiche 11: Cementering garage

Geen asbest

| # | Type | Referentie | Resultaat |
|---|---|---|---|
| 11.1 | Puntmonster | 001 | Geen asbest |
