# Asbestinventarisatetest

Landuitstraat 165, 9470 Denderleeuw

Attestnummer : 20251002-000138.000

**Niet-asbestveilig**

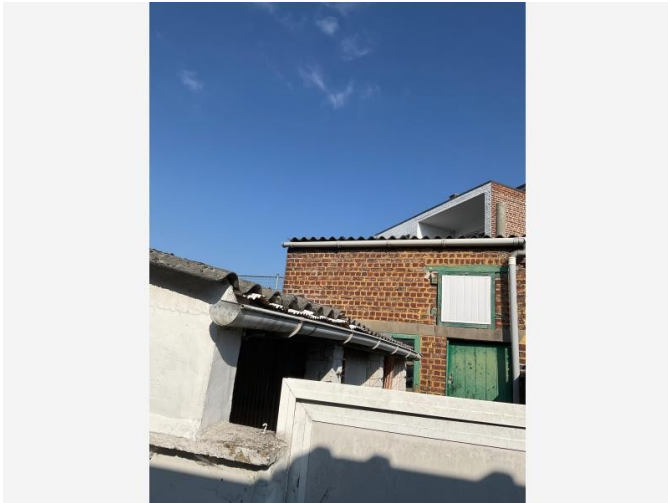
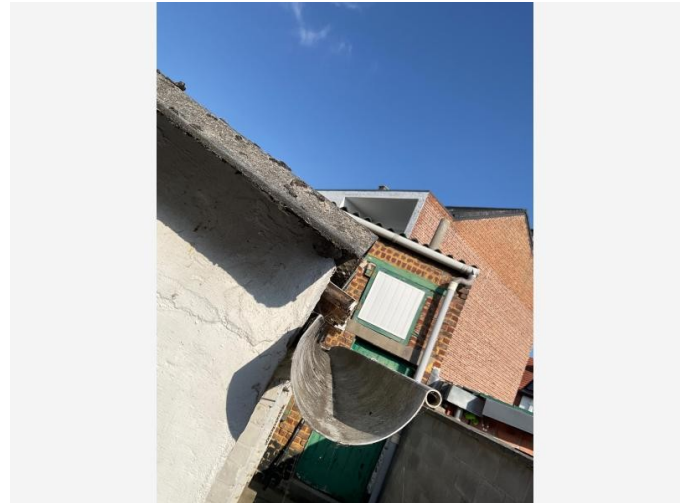
Het asbestmateriaal valt onder de mijlpaal van 2040.

**Dringend verwijderen**

| Beschrijving | Sediment en slib in goot |
| Type afvalstof | Betreft resten (contaminatie) van verwerking of beschadiging |
| Type resten (contaminatie) | <ul style="list-style-type: none"><li>• Stof, deeltjes &lt; 4 mm, flinters, gruis (vermengd in materiaal)</li></ul> |
| Besmette materialen | <ul style="list-style-type: none"><li>• Sediment (dakgoot, afvoerbuys, regenwaterput, ...)</li></ul> |
| Gebondenheid resten | Niet hecht |
| Hoeveelheid (gewicht - aantal) | <ul style="list-style-type: none"><li>• 20,00 kg - 1 stuk</li></ul> |

- Verwijder het asbestafval.
- Voer bijkomende staalname(s) uit.

Het afval dient op een correcte manier te worden verpakt en afgevoerd.

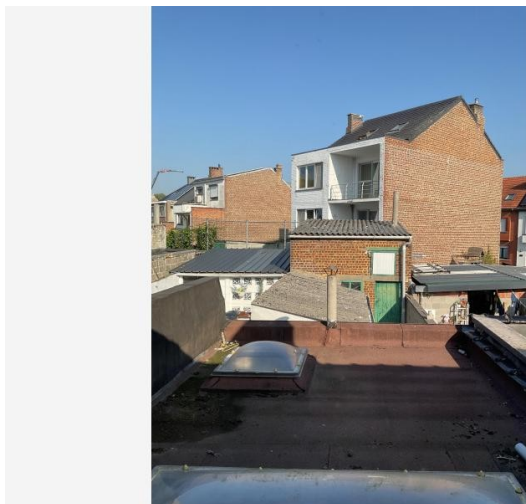
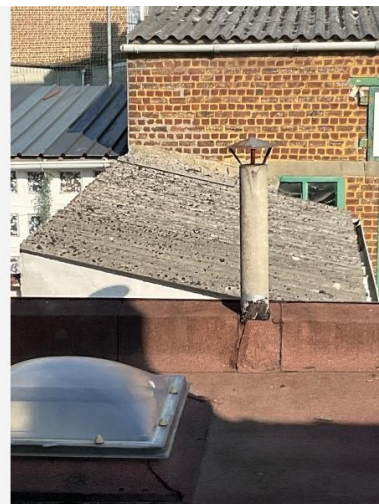
Het asbestmateriaal valt onder de mijlpaal van 2034.

**Dringend verwijderen**

| Eindbeoordeling materiaalrisico | Hoog materiaalrisico en/of hoge kans op vezelvrijgave |

| Asbestsoort (vezeltype) | Crocidoliet aanwezig |
| Toestand van het materiaal | Matig beschadigd, matig verweerd |

| Beschrijving | Asbest cement rookgaskanaal |
| Asbestmateriaal | Rookgaskanaal |

- Zorg voor een veilig beheer. Vermijd het beschadigen van het asbestmateriaal. Controleer de toestand jaarlijks op wijzigingen.
- Voer bijkomende staalname(s) uit.

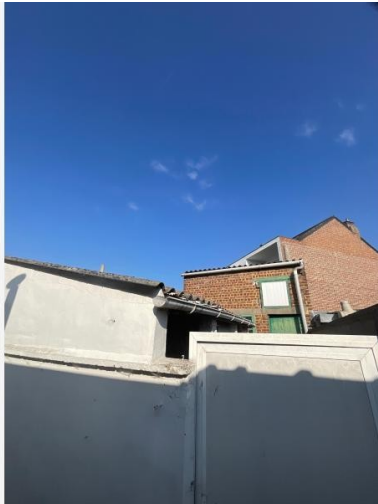
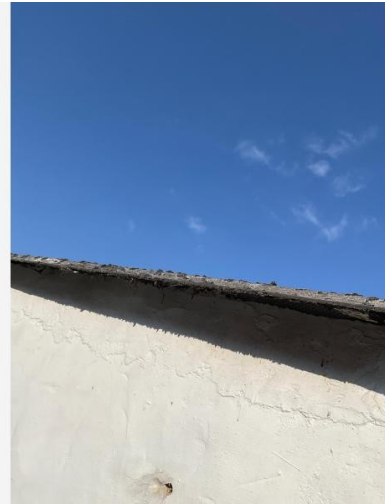
Het asbestmateriaal valt onder de mijlpaal van 2034.

**Dringend verwijderen**

| Eindbeoordeling materiaalrisico | Hoog materiaalrisico en/of hoge kans op vezelvrijgave |

| Asbestsoort (vezeltype) | Crocidoliet aanwezig |
| Toestand van het materiaal | Matig beschadigd, matig verweerd |

| Beschrijving | golfplaten dak |
| Asbestmateriaal | Dak- en gevelbekleding - Golfplaat |
| Hoeveelheid (oppervlakte - aantal) | • 45,00 m <sup>2</sup> - 1 stuk |

- Zorg voor een veilig beheer. Vermijd het beschadigen van het asbestmateriaal. Controleer de toestand jaarlijks op wijzigingen.
- Hemelwater dat afspoelt van asbestcement daken of gevels kan asbestdeeltjes bevatten. Gebruik het enkel voor gesloten circuits (bv. spoelen toiletten). Reinig na het vervangen van het dak of de gevel de dakgoten en regenwaterput of -ton om asbesthoudend sediment of slib te verwijderen
- Voer bijkomende staalname(s) uit.

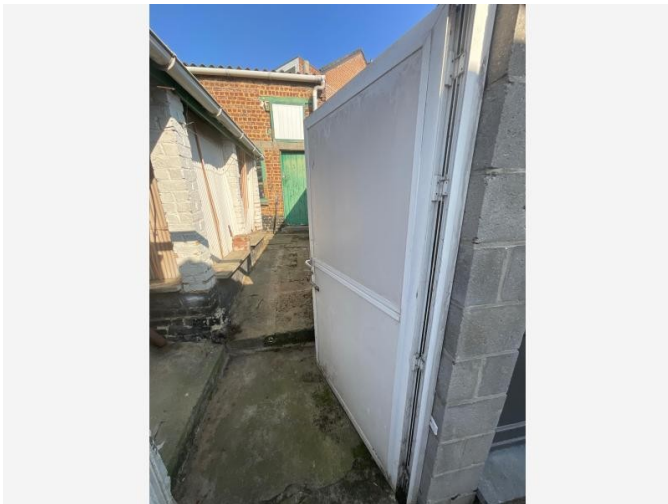
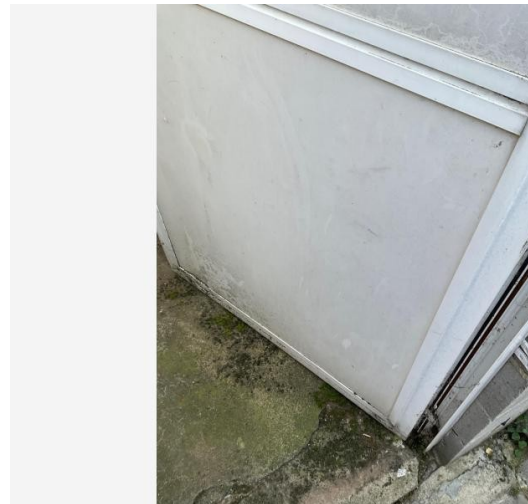
Het asbestmateriaal valt onder de mijlpaal van 2040.

Verwijderen

| Eindbeoordeling materiaalrisico | Verhoogd materiaalrisico en/of verhoogde kans op vezelvrijgave |

| Asbestsoort (vezeltype) | Crocidoliet aanwezig |
| Toestand van het materiaal | Licht beschadigd, licht verweerd. Intact calciumsilicaatmateriaal of categorie III 'gebondenheid' |

| Beschrijving | inlegpaneel type glasal |
| Asbestmateriaal | Plaat, paneel, tablet - Geëmailleerd, type Glasal |

- Zorg voor een veilig beheer. Vermijd het beschadigen van het asbestmateriaal. Controleer de toestand jaarlijks op wijzigingen.
- Hemelwater dat afspoelt van asbestcement daken of gevels kan asbestdeeltjes bevatten. Gebruik het enkel voor gesloten circuits (bv. spoelen toiletten). Reinig na het vervangen van het dak of de gevel de dakgoten en regenwaterput of -ton om asbesthoudend sediment of slib te verwijderen
- Voer bijkomende staalname(s) uit.

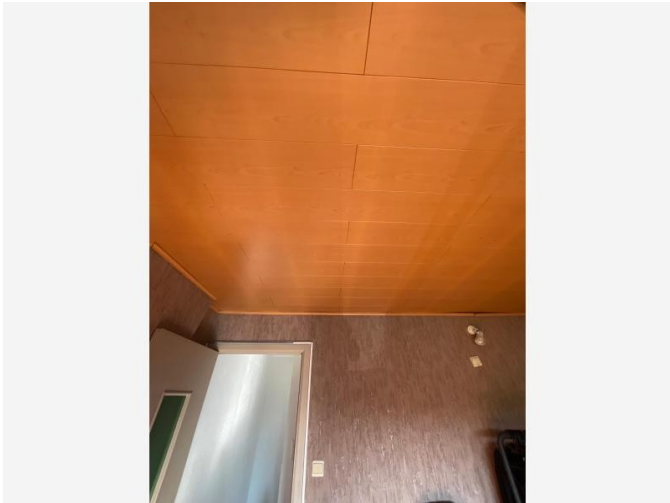
*Situeringsfoto*

**Reden:** Het te onderzoeken materiaal situeert zich hoger dan 3,50 m te rekenen vanaf een veilige ondergrond

**Uitleg van de asbestdeskundige:** Het dak bevindt zich hoger dan 3.5m van een veilige ondergrond. Het onderdak is van binnenuit niet te inspecteren. Hou rekening mee dat er zich mogelijk toch asbesthoudende materialen bevinden in het onderdak die de inspecteur niet kon vaststellen tijdens de inspectie.

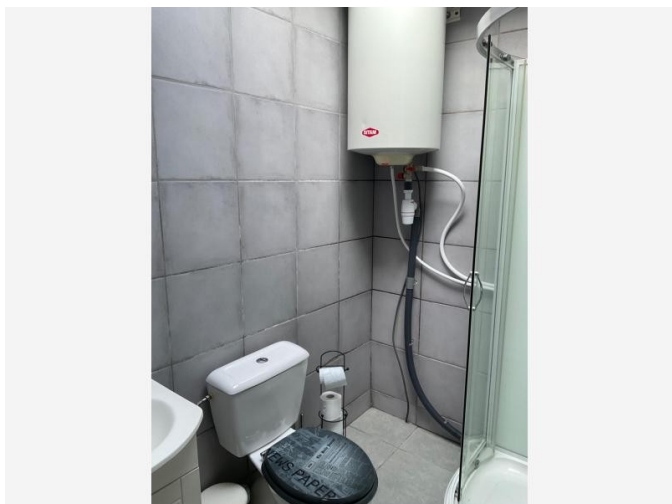
Achter de tegels bevindt zich faiancelijm. Deze moet volgens het IP verplicht bemonsterd worden. Tijdens de inspectie heeft de inspecteur geen faiancelijm aangetroffen, maar heeft hij wel een sterk vermoeden dat zich deze achter de tegels bevindt. Let op bij werken aan deze plaatsen. Faiancelijm kon vroeger asbesthoudend zijn. Een bijkomend onderzoek is aangeraden indien er werken gepland zijn.

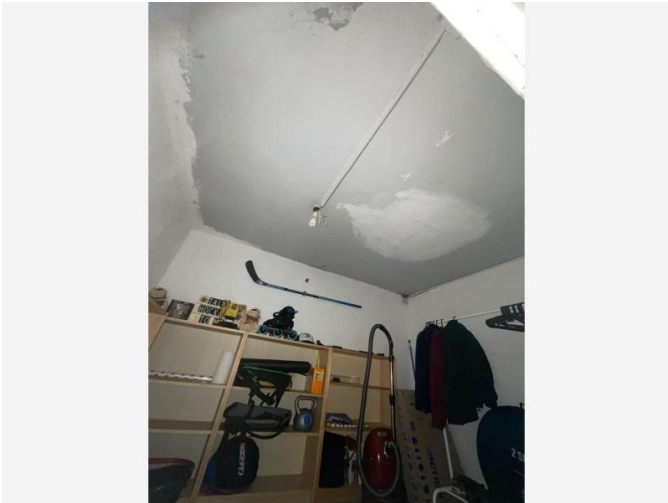
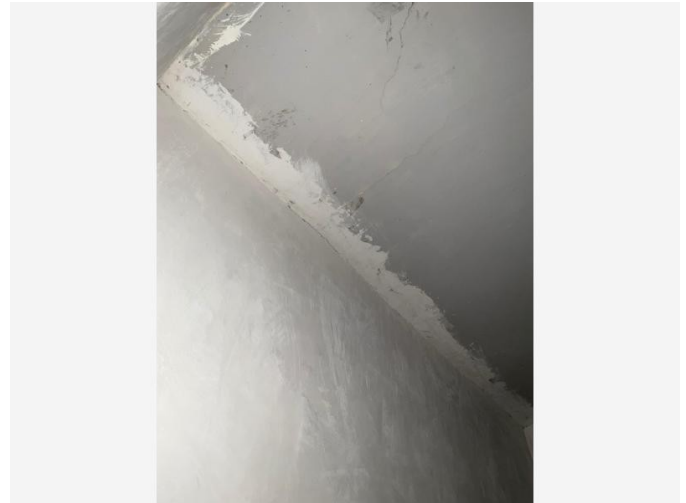
## Fiche 7: pleisterwerk plafond

Geen asbest

| # | Type | Referentie | Resultaat |
|---|---|---|---|
| 7.1 | Puntmonster | Mm2 | Geen asbest |

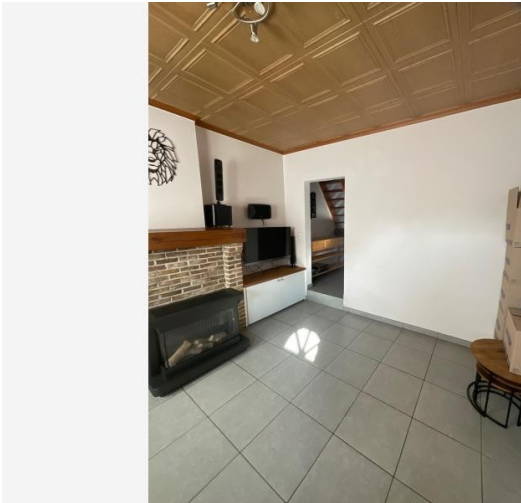
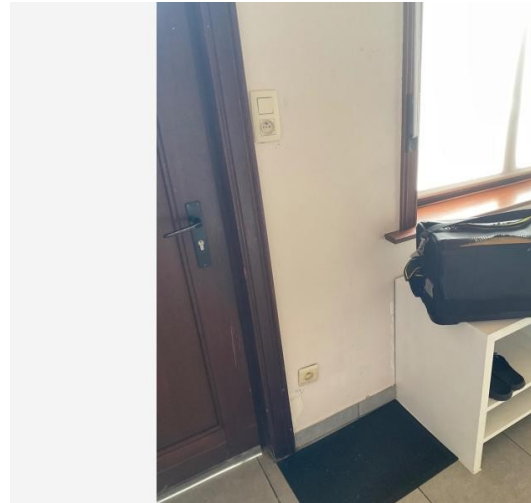
## Fiche 8: pleisterwerk wanden

Geen asbest

| # | Type | Referentie | Resultaat |
|---|---|---|---|
| 8.1 | Mengmonster | mm01 | Geen asbest |

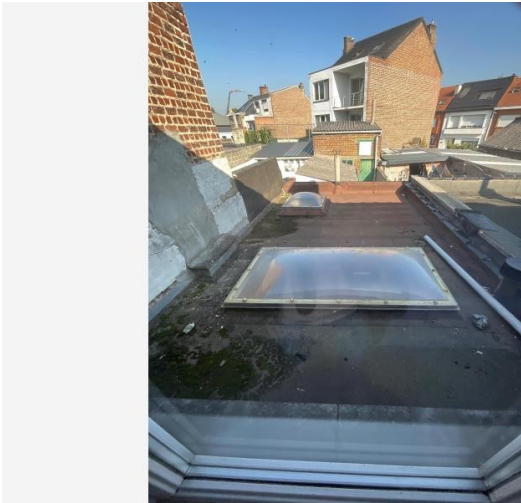
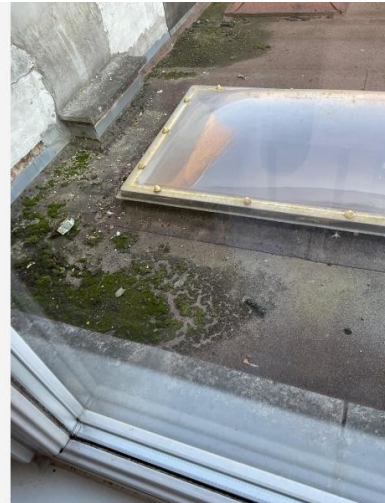
## Fiche 9: roofing dak

Geen asbest
