# Asbestinventarisatattest

Bergstraat 38, 1910 Kampenhout

Attestnummer : 20250727-000023.000

Uitgegeven op : 27.07.2025

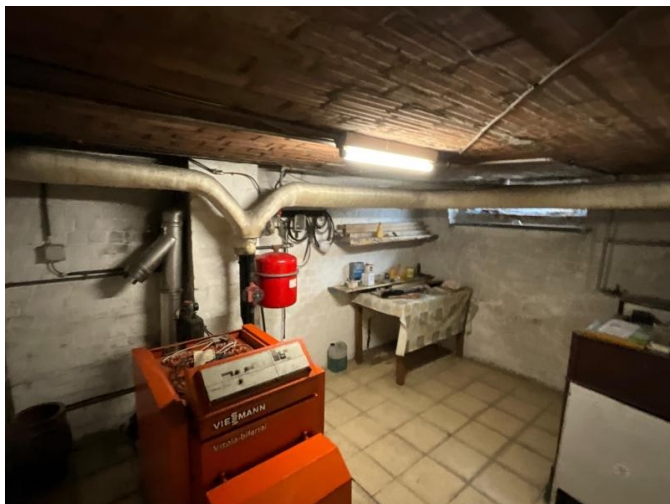
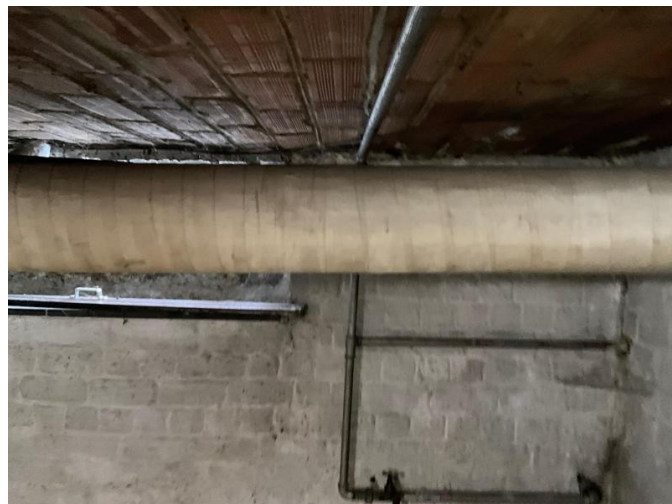
| Eindbeoordeling materiaalarisico | Hoog materiaalarisico en/of hoge kans op vezelvrijgave |

| Gebondenheid | Categorie 3: niet-hechtgebonden met weinig of geen matrix |
| Asbestsoort (vezeltype) | Amfibool aanwezig, uitgezonderd crocidoliet |
| Asbestconcentratie | Hoog ( $\geq 50\%$ ) |
| Afschermingsgraad van het gehele materiaal | Geheel of deels (ook) vrij aan de binnenlucht |
| Toestand van het materiaal | Matig beschadigd, matig verweerd |

| # | Type | Referentie | Resultaat |
|---|---|---|---|
| 1.1 | Mengmonster | X3-Rechte stukken | Amosiet |
| 1.2 | Mengmonster | X4-Bochten | Amosiet |

| Beschrijving | Leidingisolatie |

**Dringend verwijderen**

- Verwijder dit asbestmateriaal zo snel mogelijk. Volg de toestand goed op.

- Hermetische zone (erkend asbestverwijderaar)  
Het verwijderen van deze toepassing kan leiden tot (hoge) stofconcentratie.

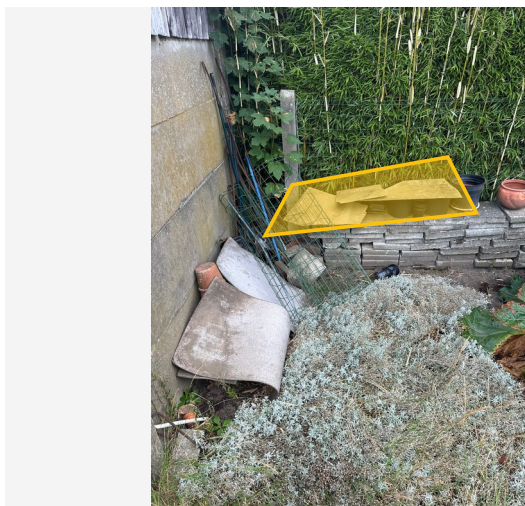
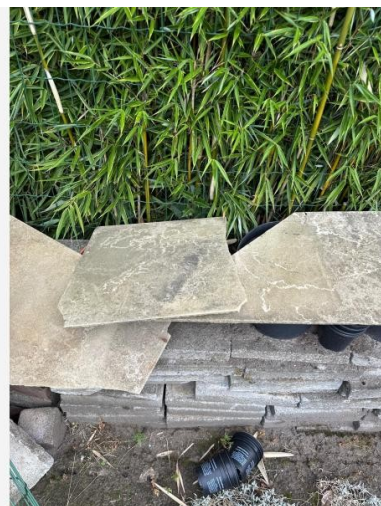
| # | Type | Referentie | Resultaat |
|---|---|---|---|
| 2.1 | Puntmonster | PU5 | Chrysotiel |

| Beschrijving | Platen in de tuin |
| Aanwezige resten | Losse stukken plaat in de tuin |

**Dringend verwijderen**

- Verwijder het asbestafval.

- Eenvoudige handelingen: mag via doe-het-zelf of door werknemer(s) met opleidingsattest eenvoudige handelingen  
Het verwijderen van deze toepassing zal niet leiden tot (hoge) stofvorming.

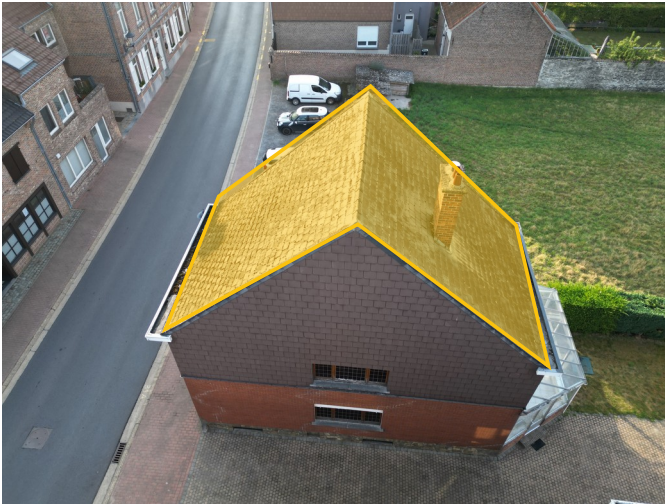
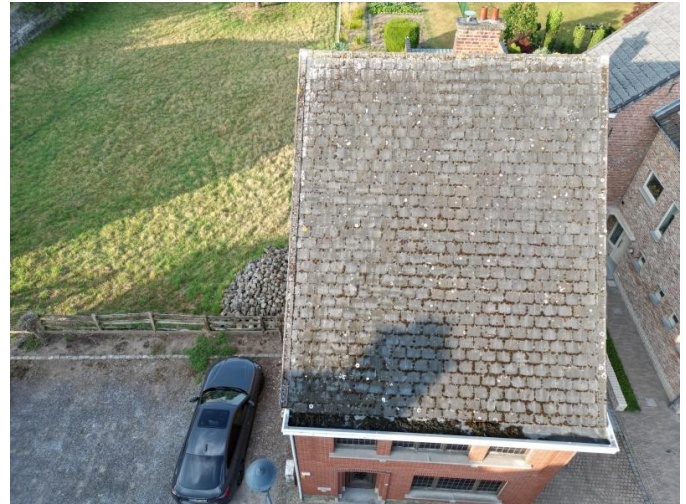
| Eindbeoordeling materiaalrisico | Verhoogd materiaalrisico en/of verhoogde kans op vezelvrijgave |

| Asbestsoort (vezeltype) | Crocidoliet aanwezig |
| Toestand van het materiaal | Matig beschadigd, matig verweerd |

| Beschrijving | Leien |
| Opmerking | A Asbestverdacht vanwege ontbreken van bewijsdocumenten om aan te tonen dat de leien niet asbesthoudend is & staalname op een veilige manier was tijdens de inspectie niet mogelijk. Indien de situatie wijzigt door bv afbraak & of grondige renovatiewerken is het aangewezen om verder (destructief) onderzoek uit te voeren met staalname op de leien om uitsluitel te geven over de aanwezigheid van asbest. |

Verwijderen

- Zorg voor een veilig beheer. Vermijd het beschadigen van het asbestmateriaal. Controleer de toestand jaarlijks op wijzigingen.
- Zorg voor een veilig beheer en verwijder dit asbestmateriaal wanneer het bij werken eenvoudig bereikbaar wordt. Controleer de toestand jaarlijks op wijzigingen.
- Voer bijkomende staalname(s) uit.

- Eenvoudige handelingen: enkel door erkend asbestverwijderaar  
Het verwijderen van deze toepassing kan leiden tot stofvorming.

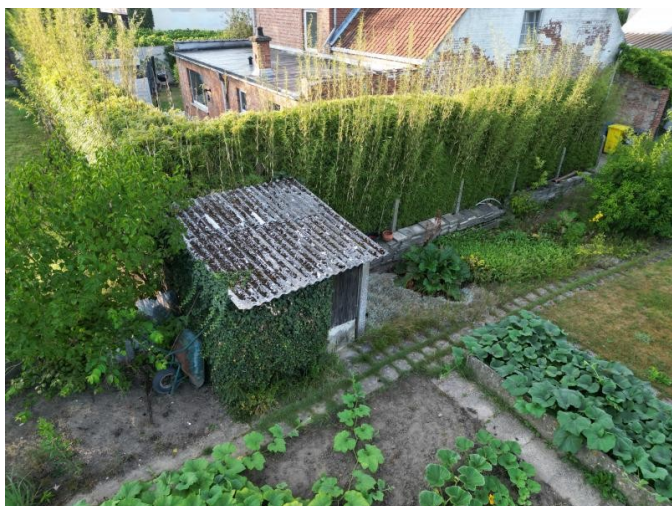
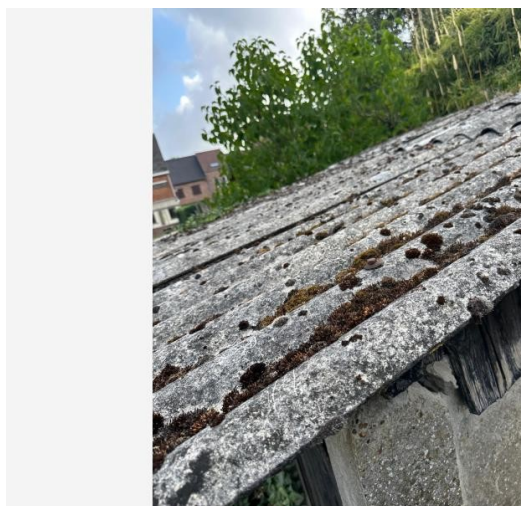
| Eindbeoordeling materiaalarisico | Verhoogd materiaalarisico en/of verhoogde kans op vezelvrijgave |

| Asbestsoort (vezeltype) | Alleen chrysotiel |
| Toestand van het materiaal | Matig beschadigd, matig verweerd |

| # | Type | Referentie | Resultaat |
|---|---|---|---|
| 4.1 | Puntmonster | PU7 | Chrysotiel |

| Beschrijving | Golfplaten dak |

Verwijderen

- Verwijder dit asbestmateriaal zo snel mogelijk. Volg de toestand goed op.

- Eenvoudige handelingen: mag via doe-het-zelf of door werknemer(s) met opleidingsattest eenvoudige handelingen  
Het verwijderen van deze toepassing zal niet leiden tot (hoge) stofvorming.

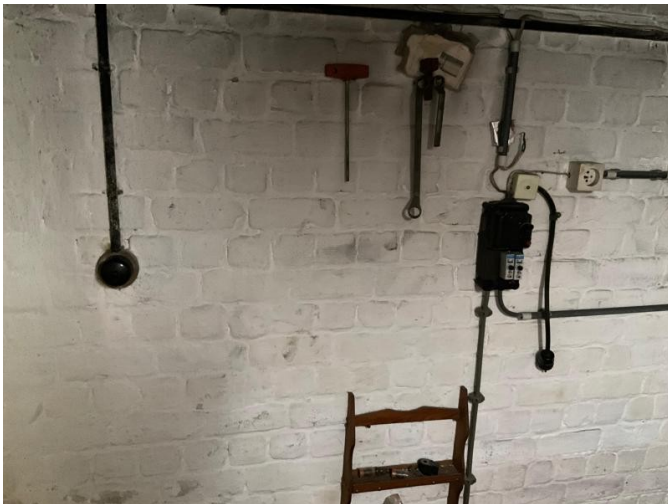
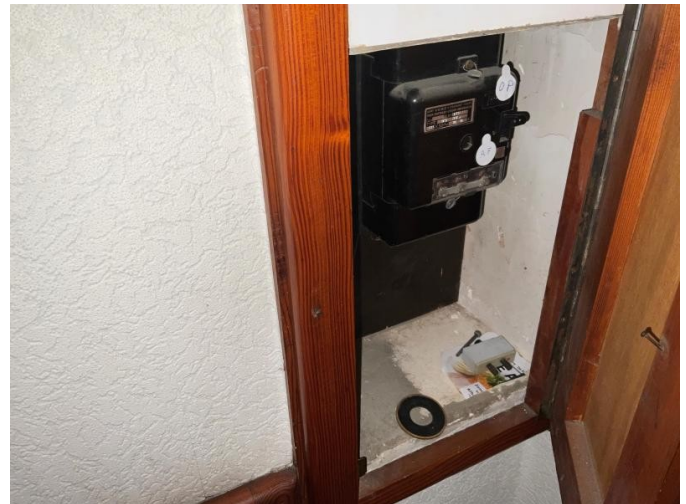
| Eindbeoordeling materiaalrisico | Laag materiaalrisico en/of verlaagde kans op vezelvrijgave |

| Asbestsoort (vezeltype) | Crocidoliet aanwezig |

| Opmerking | Asbestverdachte elektriciteitstoepassingen (lichtschakelaars, stopcontacten,...) van het type bakeliet. In deze toestand zijn de toepassingen niet schadelijk voor de gezondheid. Indien de situatie wijzigt door bv afbraak of grondige verbouwingswerken, is het aangewezen om bijkomend (destructief) onderzoek uit te voeren om de aanwezigheid van asbest al dan niet uit te sluiten.. |

Zorgvuldig beheren

- Zorg voor een veilig beheer. Vermijd het beschadigen van het asbestmateriaal. Controleer de toestand jaarlijks op wijzigingen.
- Voer bijkomende staalname(s) uit.

- Eenvoudige handelingen: mag via doe-het-zelf of door werknemer(s) met opleidingsattest eenvoudige handelingen  
Het verwijderen van deze toepassing zal niet leiden tot stofvorming.

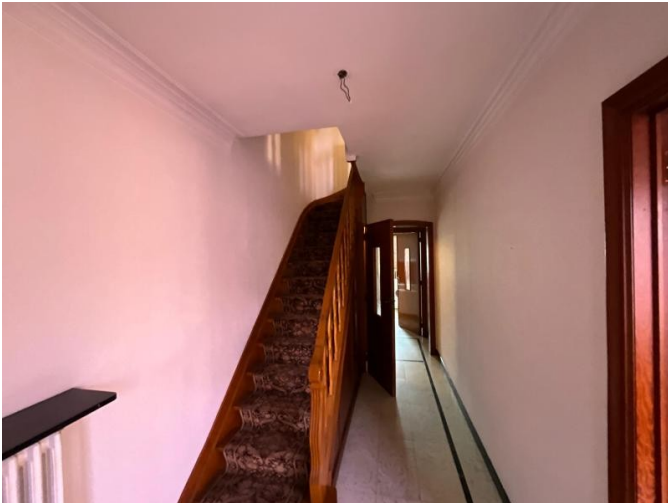
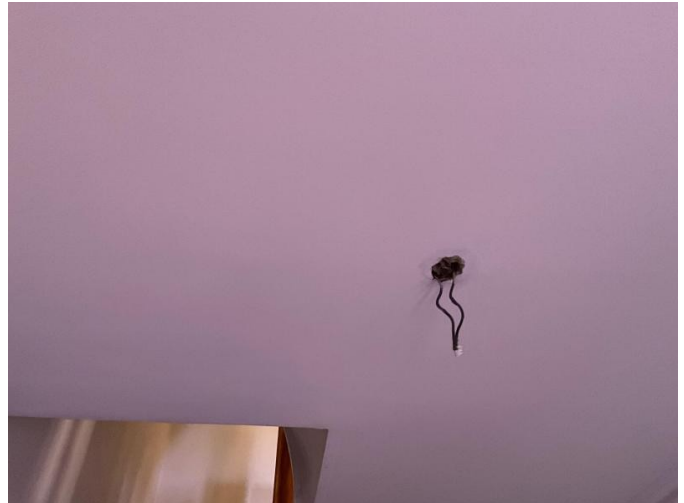
## Fiche 16: Beploistering plafond

Geen asbest

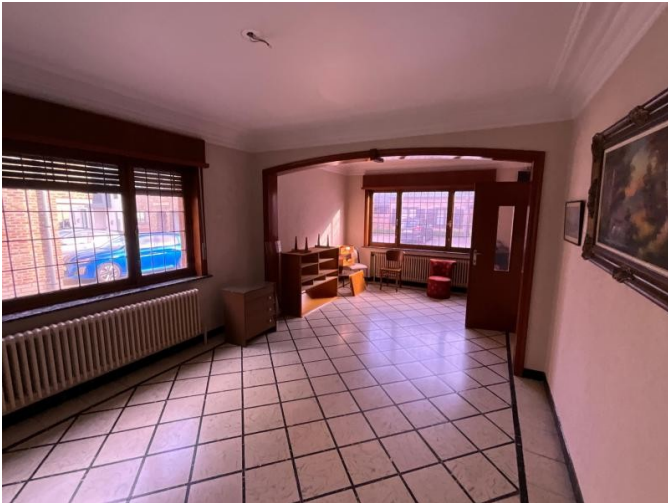
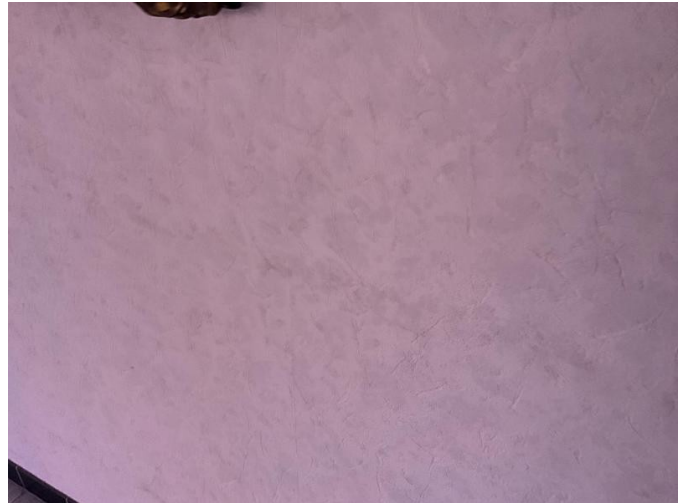
## Fiche 17: Bepleistering wanden

Geen asbest

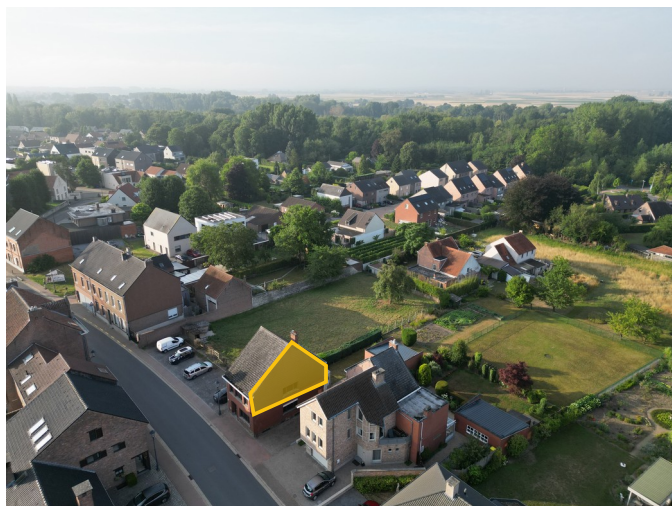
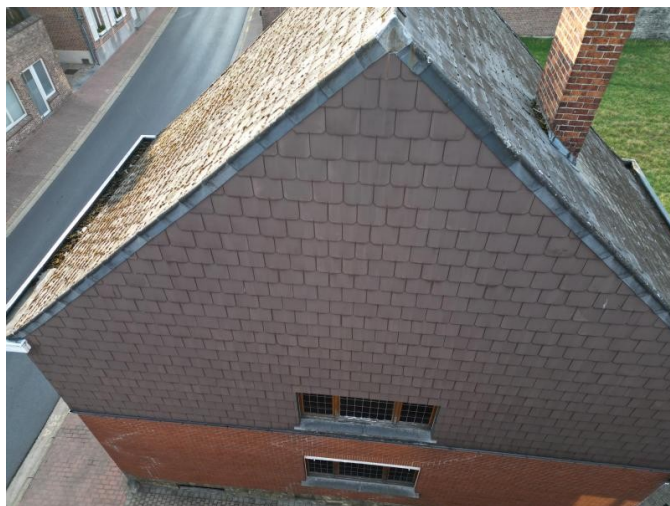
## Fiche 19: Gevelleien

Geen asbest

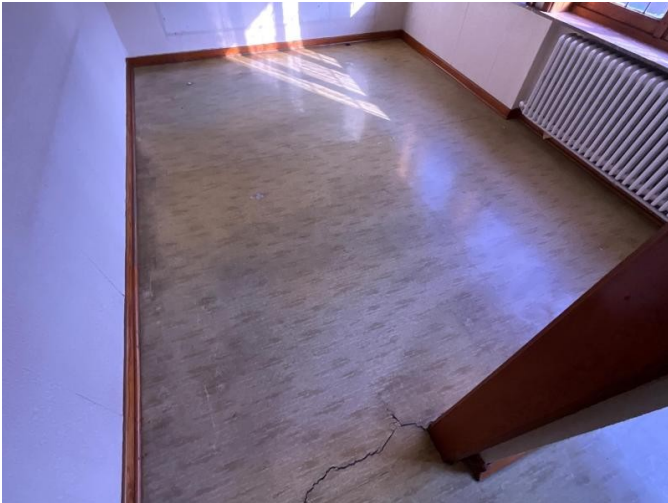
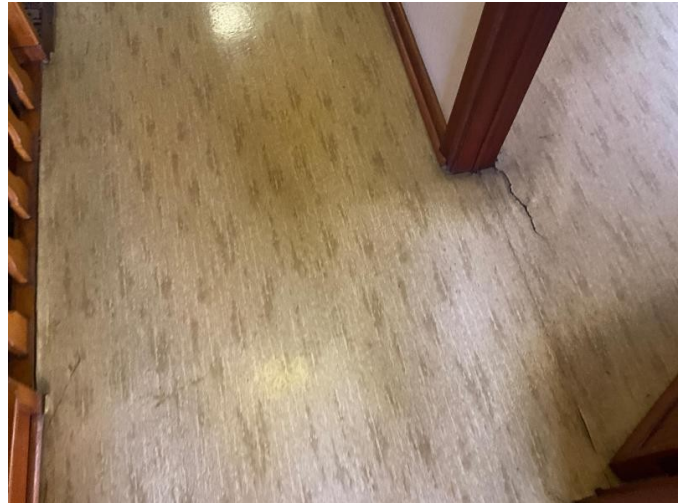
## Fiche 20: Vinylvloer

Geen asbest
