# Asbestinventarisatetest

Dorpsstraat 79, 3078 Kortenbergh

Attestnummer : 20250706-000172.000

**Niet-asbestveilig**

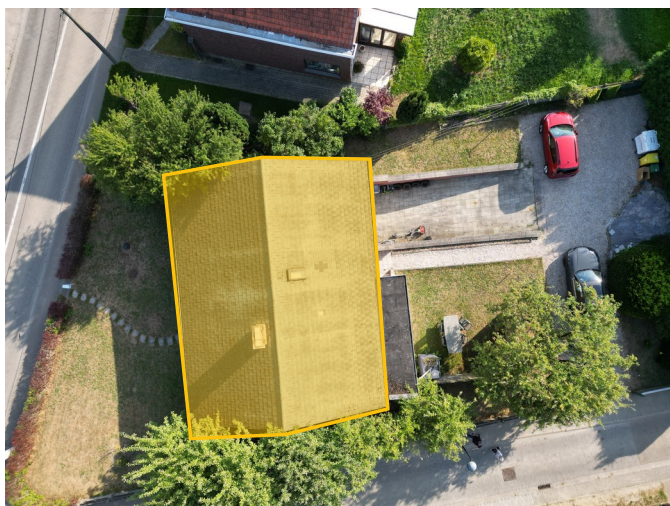
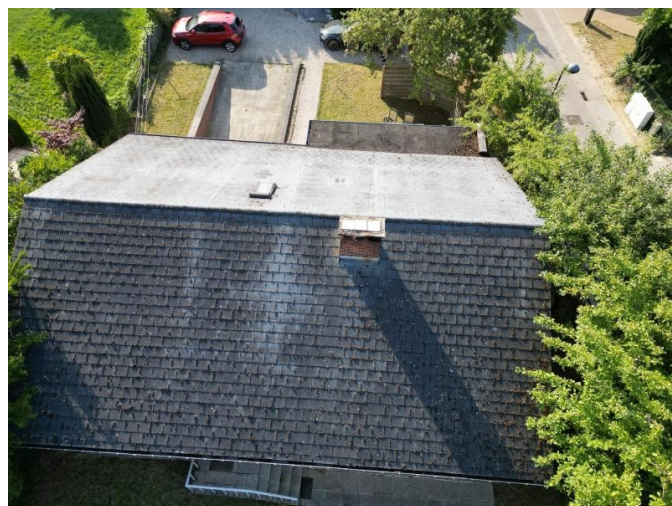
Het asbestmateriaal valt onder de mijlpaal van 2034.

| Eindbeoordeling materiaalarisico | Verhoogd materiaalarisico en/of verhoogde kans op vezelvrijgave |

| Gebondenheid | Categorie 1: hechtgebonden in oorsprong |
| Asbestsoort (vezeltype) | Alleen chrysotiel |
| Asbestconcentratie | Laag (< 50%) |
| Afschermingsgraad van het gehele materiaal | Geheel of deels vrij aan de buitenlucht |
| Toestand van het materiaal | Matig beschadigd, matig verweerd |

| # | Type | Referentie | Resultaat |
|---|---|---|---|
| 1.1 | Puntmonster | PU4 | Chrysotiel |

| Beschrijving | Asbestverdachte dakleien |
| Asbestmateriaal | Dak- en gevelbekleding - Lei, shingle |
| Hoeveelheid (oppervlakte - aantal) | <ul style="list-style-type: none"><li>• 400,00 m<sup>2</sup> - 1 stuk</li></ul> |

Verwijderen

- Zorg voor een veilig beheer. Vermijd het beschadigen van het asbestmateriaal. Controleer de toestand jaarlijks op wijzigingen.

- Eenvoudige handelingen: enkel door erkend asbestverwijderaar  
Het verwijderen van deze toepassing kan leiden tot stofvorming

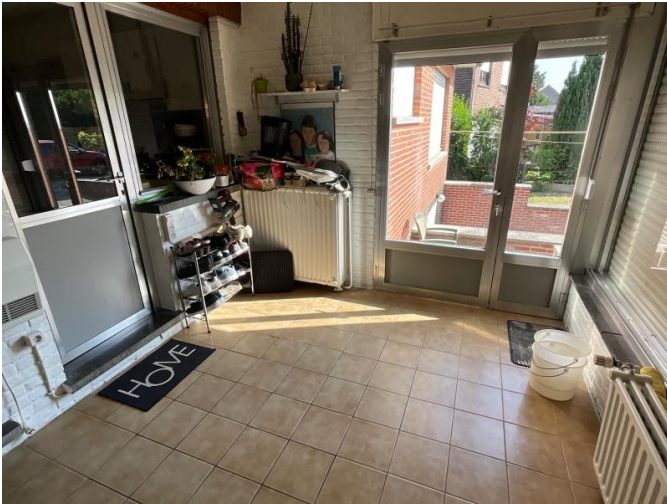
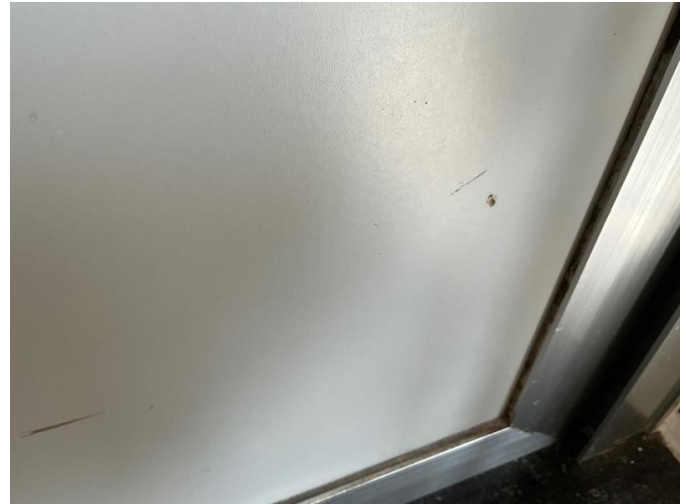
Het asbestmateriaal valt onder de mijlpaal van 2040.

| Eindbeoordeling materiaalrisico | Laag materiaalrisico en/of verlaagde kans op vezelvrijgave |

| Asbestsoort (vezeltype) | Crocidoliet aanwezig |
| Toestand van het materiaal | Onbeschadigd, niet verweerd |

| Beschrijving | Glasal in raamkozijnen |
| Asbestmateriaal | Plaat, paneel, tablet - Geëmailleerd, type Glasal |

Zorgvuldig beheren

- Zorg voor een veilig beheer. Vermijd het beschadigen van het asbestmateriaal. Controleer de toestand jaarlijks op wijzigingen.
- Voer bijkomende staalname(s) uit.

- Eenvoudige handelingen: mag via doe-het-zelf of door werknemer(s) met opleidingsattest eenvoudige handelingen  
Het verwijderen van deze toepassing zal niet leiden tot (hoge) stofconcentratie.

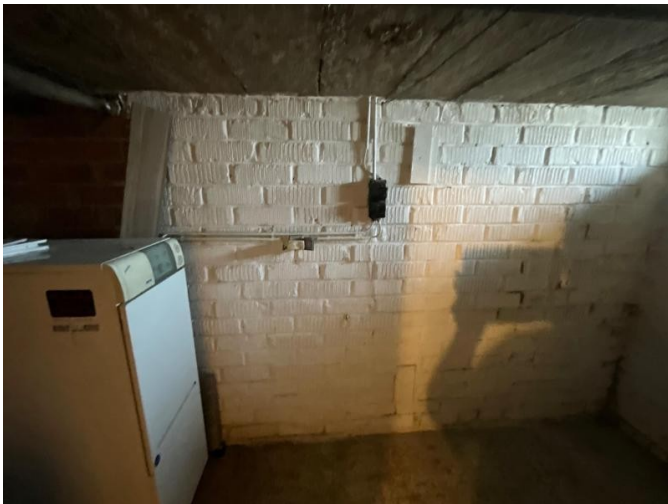
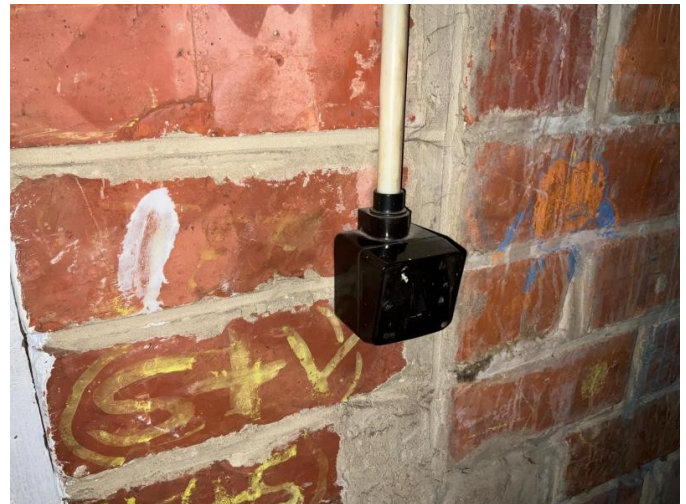
Het asbestmateriaal valt onder de mijlpaal van 2040.

| Eindbeoordeling materiaalrisico | Laag materiaalrisico en/of verlaagde kans op vezelvrijgave |

| Asbestsoort (vezeltype) | Crocidoliet aanwezig |
| Toestand van het materiaal | Onbeschadigd, niet verweerd |

| Beschrijving | EK TOEPASSINGEN IN BAKELIET |
| Asbestmateriaal | Plaat, paneel, tablet - Type Bakeliet |
| Opmerking | Asbestverdachte elektriciteitstoepassingen (lichtschakelaars, stopcontacten,...) van het type bakeliet. In deze toestand zijn de toepassingen niet schadelijk voor de gezondheid. Indien de situatie wijzigt door bv afbraak of grondige verbouwingswerken, is het aangewezen om bijkomend (destructief) onderzoek uit te voeren om de aanwezigheid van asbest al dan niet uit te sluiten.. |

Zorgvuldig beheren

- Zorg voor een veilig beheer. Vermijd het beschadigen van het asbestmateriaal. Controleer de toestand jaarlijks op wijzigingen.
- Voer bijkomende staalname(s) uit.

- Eenvoudige handelingen: mag via doe-het-zelf of door werknemer(s) met opleidingsattest eenvoudige handelingen  
Het verwijderen van deze toepassing zal niet leiden tot (hoge) stofconcentratie.

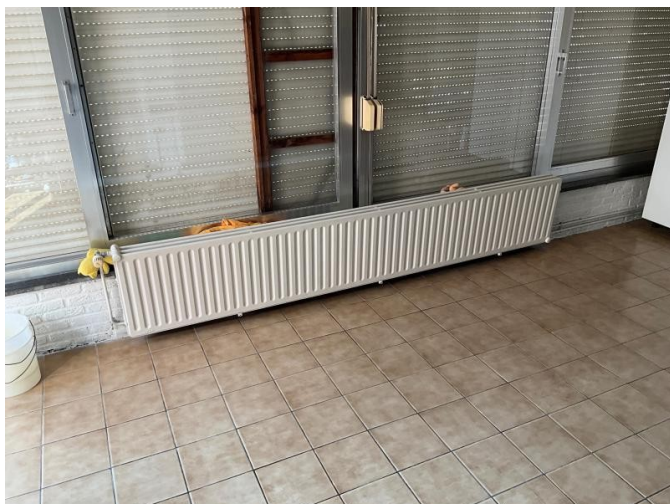
Oude radiatoren kunnen asbesthoudende materialen bevatten zoals pakkingen, dichtingen,... Bij een wijziging van de toestand (bv afbraak of renovatie) is het aangewezen om bijkomend onderzoek uit te voeren & voorzichtig om te springen met het materiaal om vezelvrijgave te beperken al dan niet voorkomen.

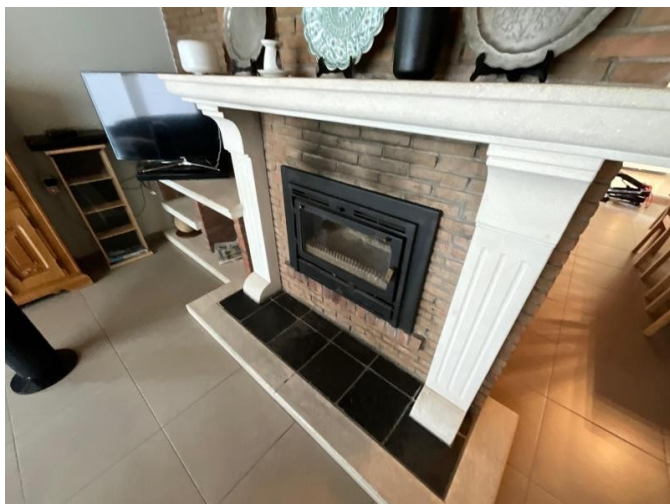
Oude kachels kunnen asbesthoudende materialen bevatten zoals pakkingen, dichtingen,... Bij een wijziging van de toestand (bv afbraak of renovatie) is het aangewezen om bijkomend onderzoek uit te voeren & voorzichtig om te springen met het materiaal om vezelvrijgave te beperken al dan niet voorkomen.

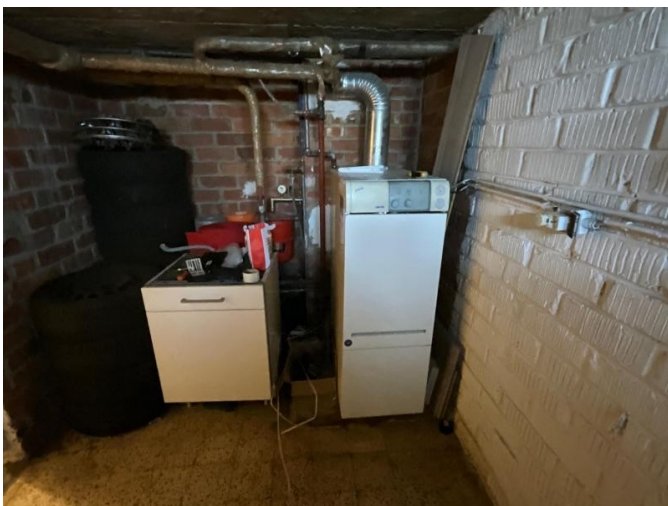
Oude CV-installaties kunnen asbesthoudende materialen bevatten zoals pakkingen, dichtingen,... Bij een wijziging van de toestand (bv afbraak of renovatie) is het aangewezen om bijkomend onderzoek uit te voeren & voorzichtig om te springen met het materiaal om vezelvrijgave te beperken al dan niet voorkomen.

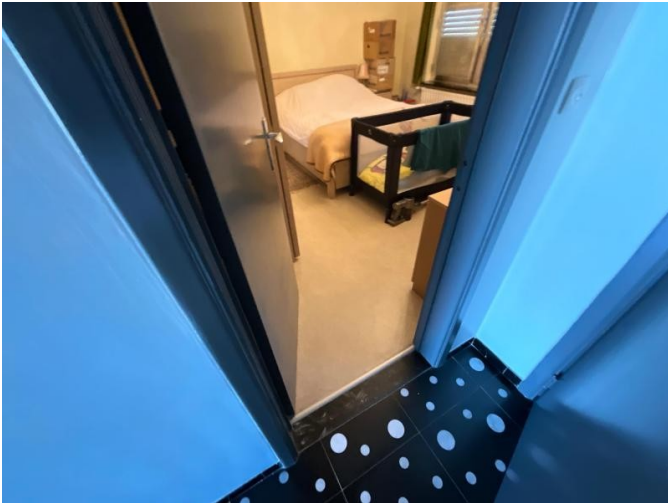
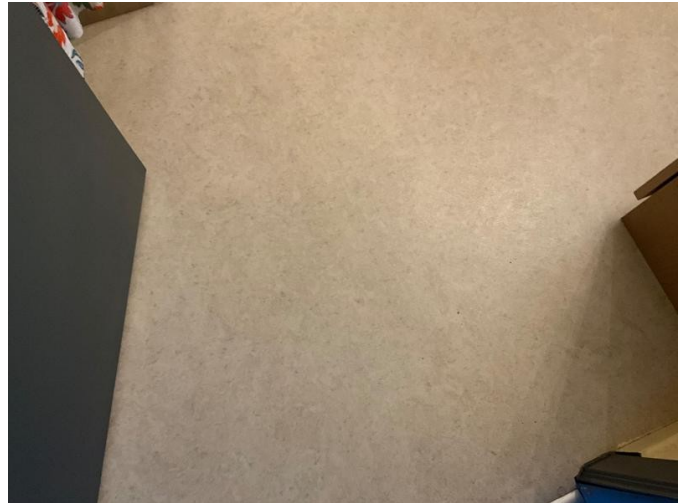
## Fiche 12: Glvrs Vinylvloer

Geen asbest

| # | Type | Referentie | Resultaat |
|---|---|---|---|
| 12.1 | Puntmonster | PU1 | Geen asbest |

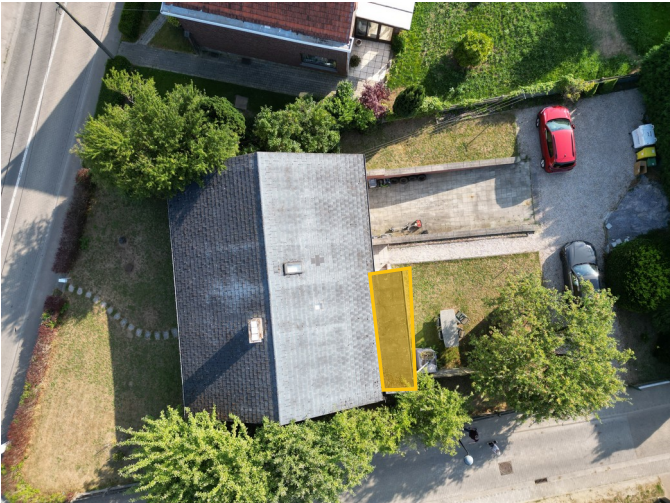
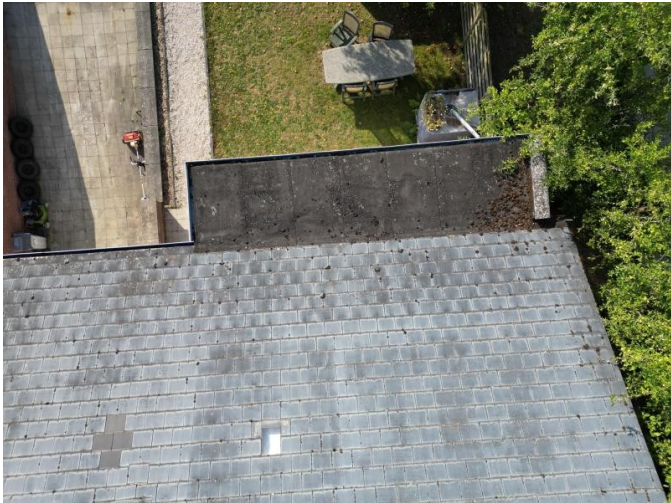
# Fiche 13: Roofing

Geen asbest

| # | Type | Referentie | Resultaat |
|---|---|---|---|
| 13.1 | Puntmonster | PU5 | Geen asbest |

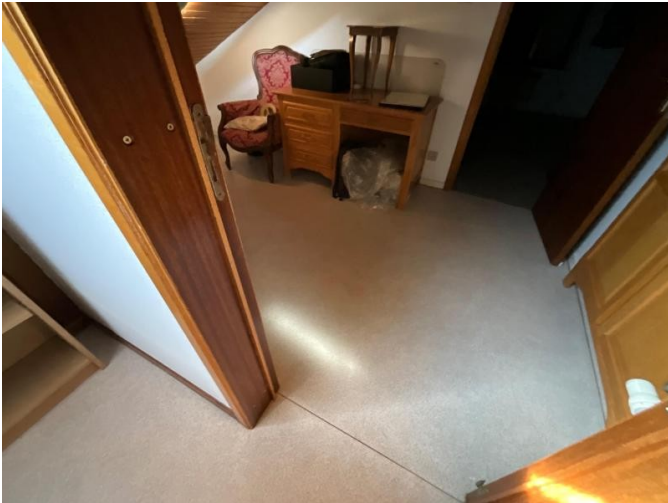
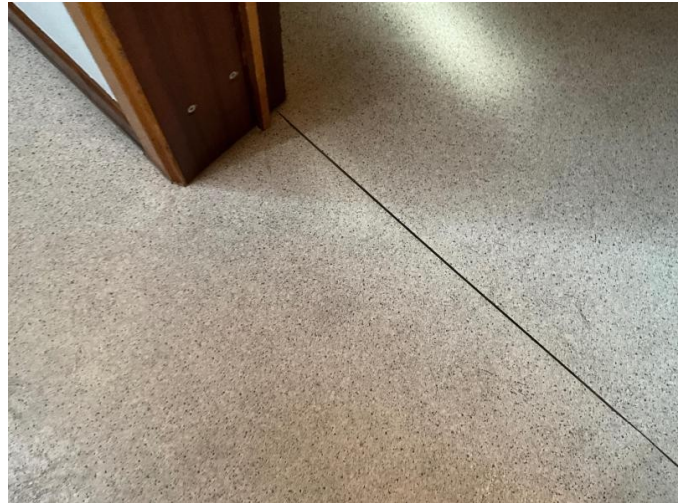
## Fiche 14: 1ste vinyl

Geen asbest

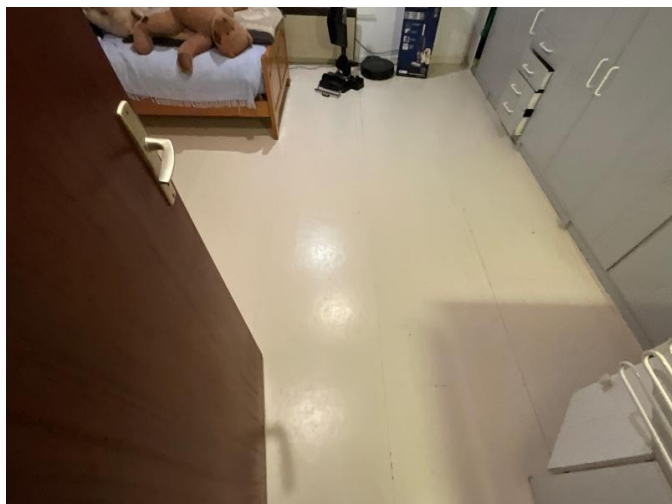
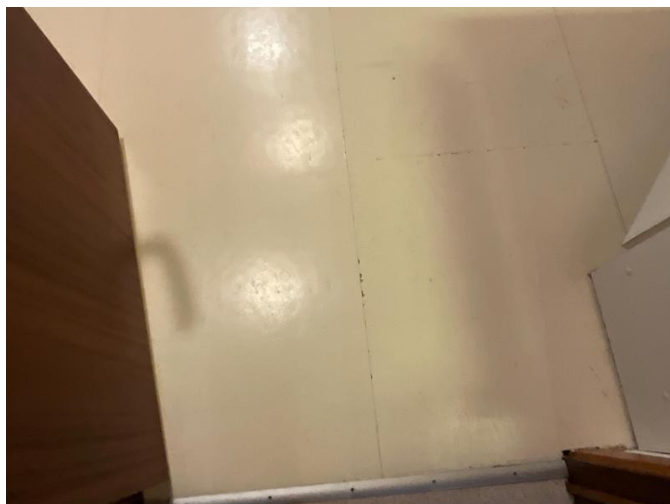
## Fiche 16: Kurkvloer

Geen asbest

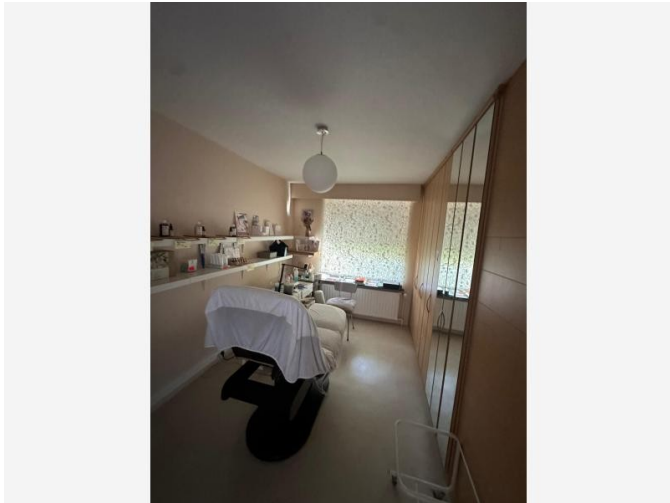
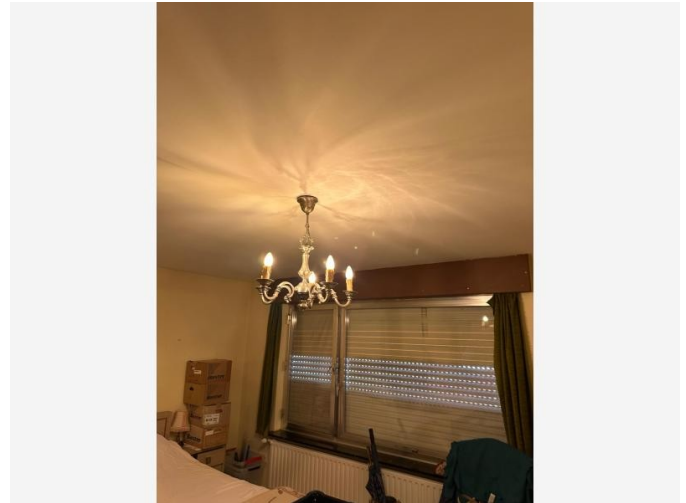
## Fiche 17: Bepleistering plafond

Geen asbest

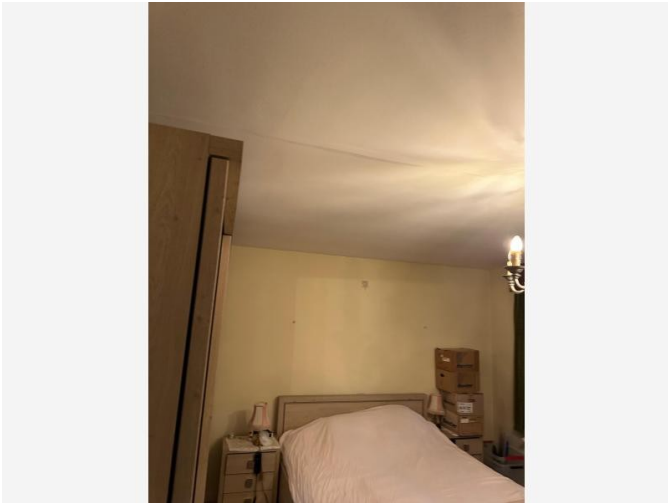
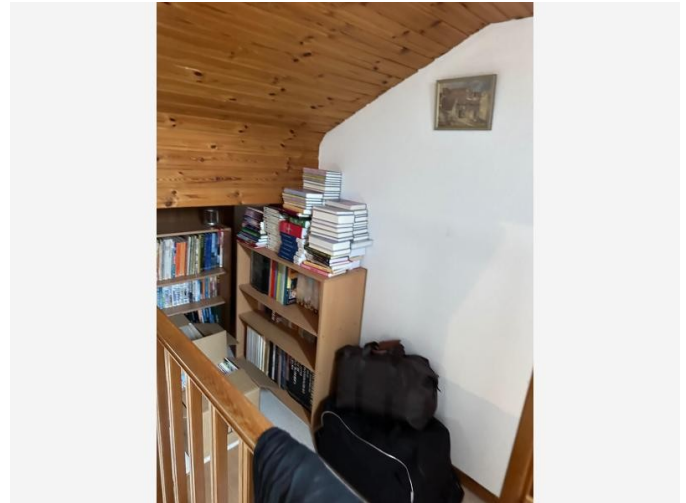
## Fiche 18: Bepleistering wanden

Geen asbest
