# Asbestinventarisatetest

Frans Mombaersstraat 98, 3071 Kortenberg

Attestnummer : 20251107-000097.000

Uitgegeven op : 07.11.2025

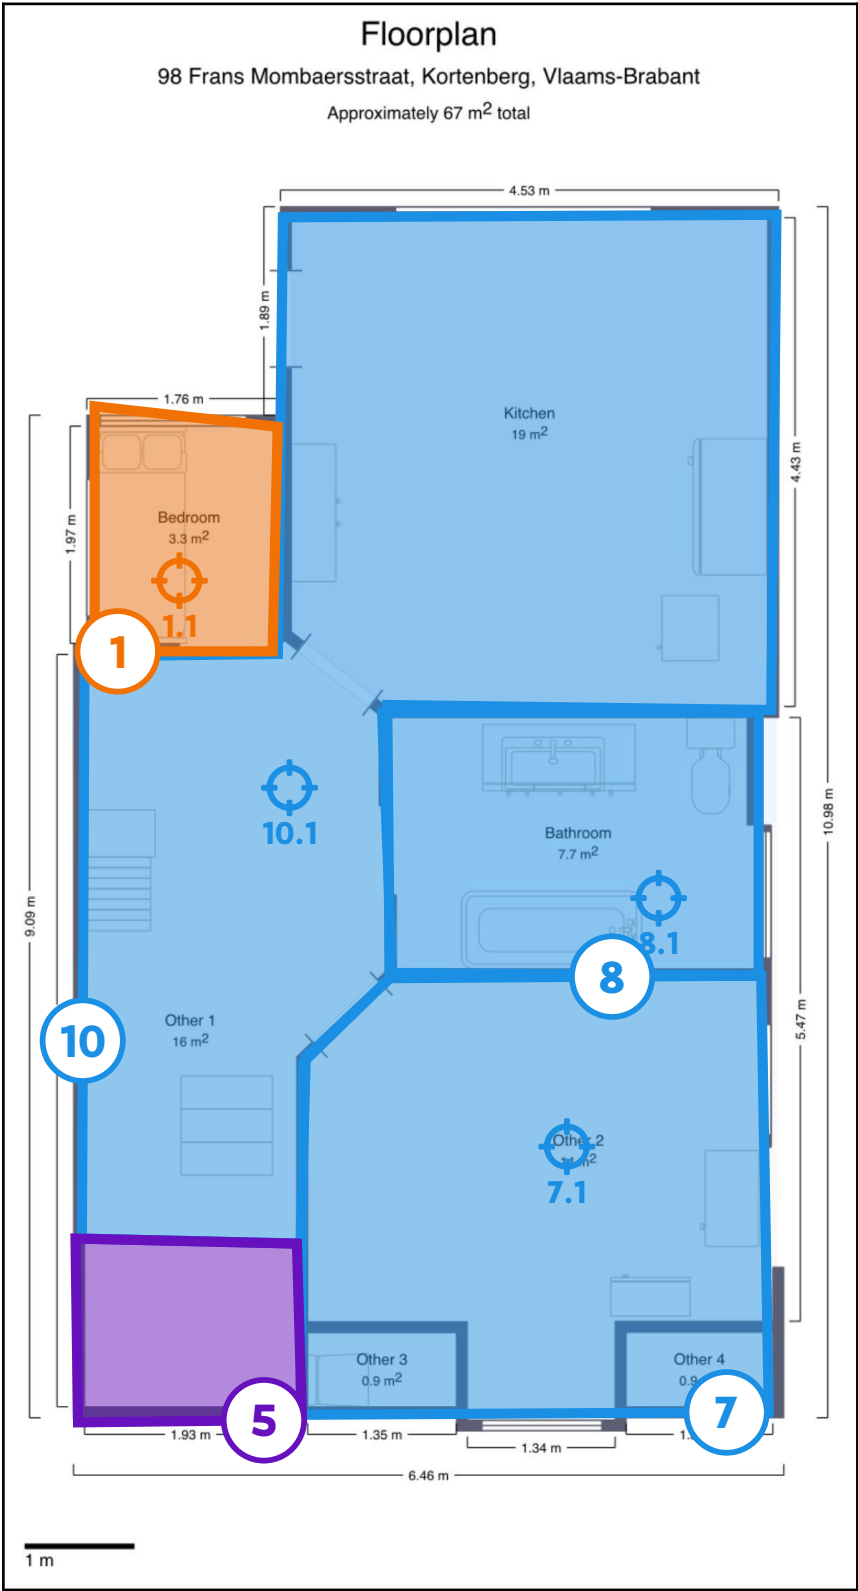
# Plan 1.9: 1ste Verdieping

| 1. Vinylvloer (kleine kamer) | Asbestmateriaal | <a href="#">Verwijderen</a> |

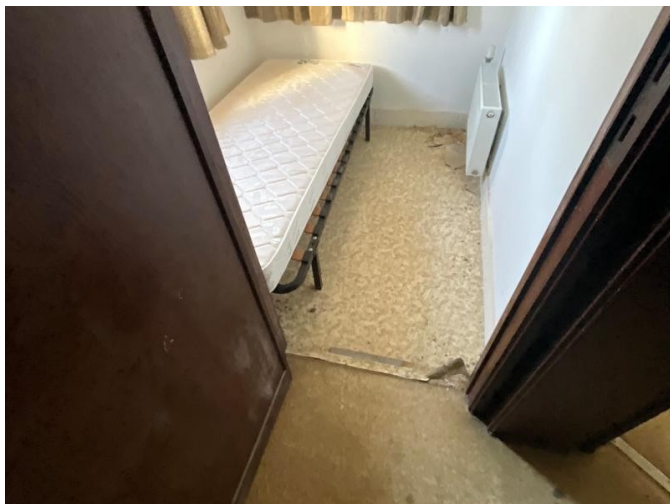
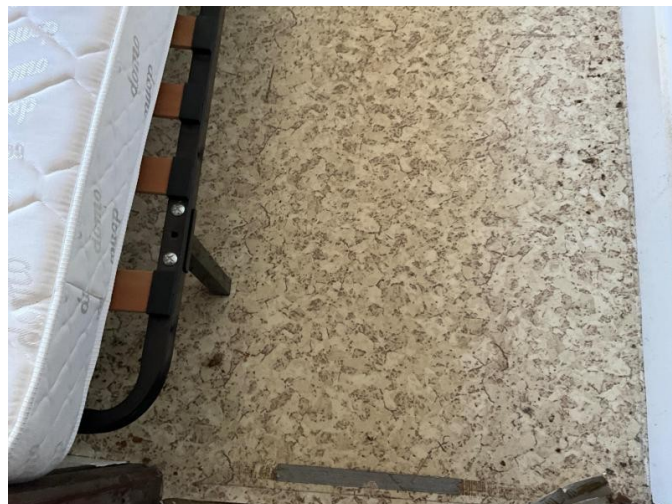
Het asbestmateriaal valt onder de mijlpaal van 2040.

| Eindbeoordeling materiaalarisico | Verhoogd materiaalarisico en/of verhoogde kans op vezelvrijgave |

| Gebondenheid | Categorie 1: hechtgebonden in oorsprong |
| Asbestsoort (vezeltype) | Alleen chrysotiel |
| Asbestconcentratie | Laag (< 50%) |
| Afschermingsgraad van het gehele materiaal | Geheel of deels (ook) vrij aan de binnenlucht |
| Toestand van het materiaal | Matig beschadigd, matig verweerd |

| # | Type | Referentie | Resultaat |
|---|---|---|---|
| 1.1 | Puntmonster | PU5 | Chrysotiel |

| Beschrijving | Vinylvloer (kleine kamer) |

- Verwijder dit asbestmateriaal zo snel mogelijk. Volg de toestand goed op.

- Eenvoudige handelingen: enkel door erkend asbestverwijderaar  
Het verwijderen van deze toepassing kan leiden tot stofvorming.

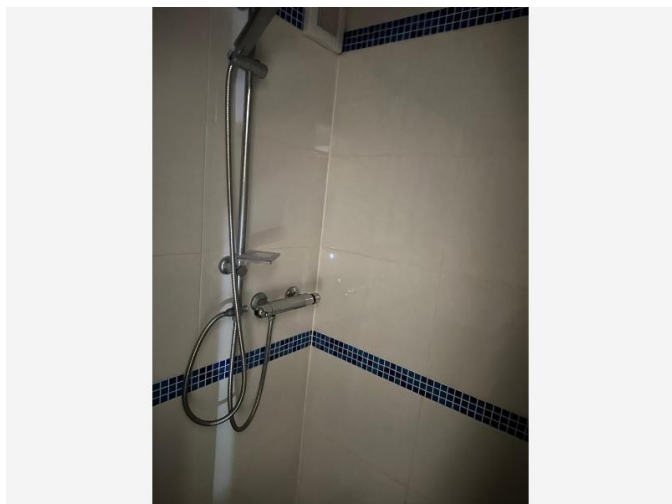
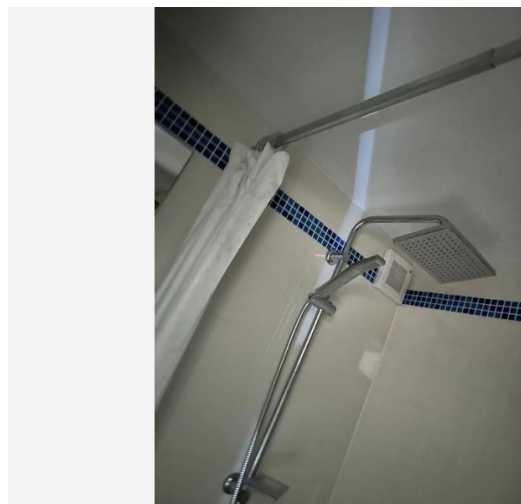
De (voorzet) wandafwerking bevat geen asbesthoudende materialen volgens visuele vastelling & expertise. Indien de situatie wijzigt door bv afbraak of grondige verbouwingswerken, is het aangewezen om bijkomend (destructief) onderzoek uit te voeren (met extra staalnames) op achterliggende/ingesloten materialen zoals zwarte (tegel)lijmlagen,...

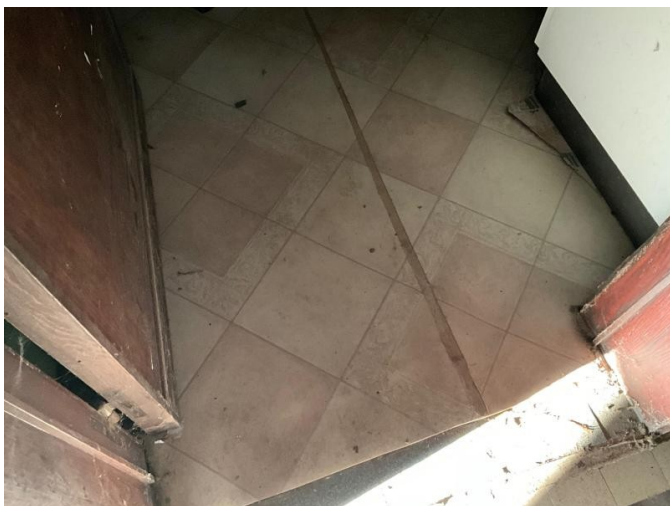
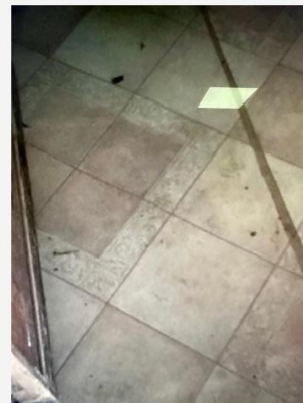
De vloerafwerking (vinyl) bevat geen asbesthoudende materialen volgens visuele vaststelling & expertise. Indien de situatie wijzigt door bv afbraak of grondige verbouwingswerken, is het aangewezen om bijkomend (destructief) onderzoek uit te voeren (met extra staalnames) op onderliggende/ingesloten materialen zoals zwarte (tegel)lijmlagen,...

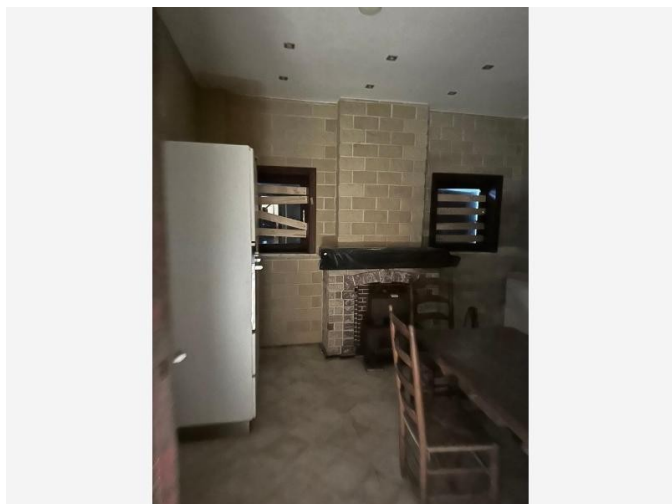
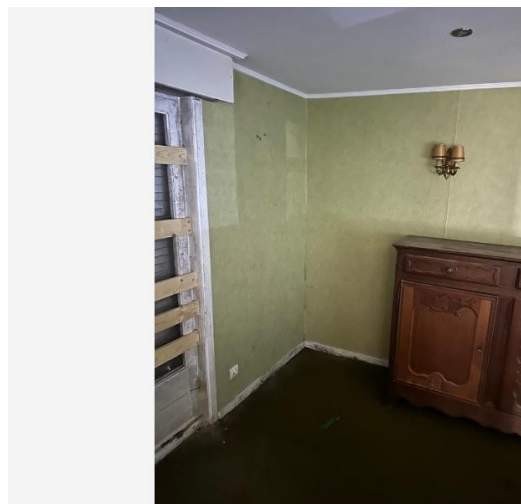
De (valse) plafondafwerking bevat geen asbesthoudende materialen volgens visuele vaststelling & expertise. Indien de situatie wijzigt door bv afbraak of grondige verbouwingswerken, is het aangewezen om bijkomend (destructief) onderzoek uit te voeren (met extra staalnames) op achterliggende/ingesloten materialen.

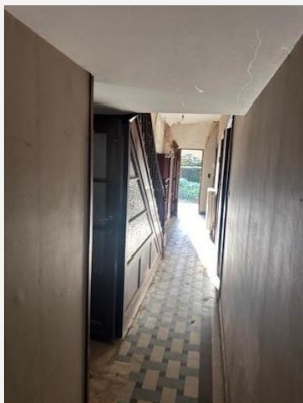
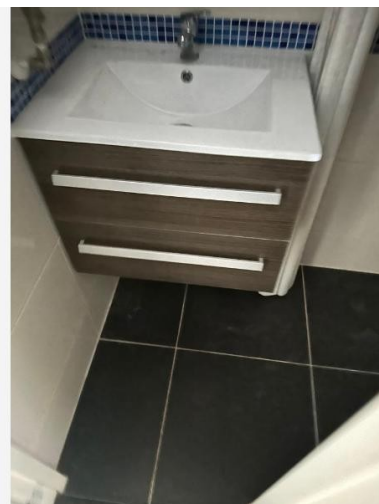
De vloerafwerking bevat geen asbesthoudende materialen volgens visuele vastelling & expertise. Indien de situatie wijzigt door bv afbraak of grondige verbouwingswerken, is het aangewezen om bijkomend (destructief) onderzoek uit te voeren (met extra staalnames) op onderliggende/ingesloten materialen zoals zwarte (tegel)lijmlagen,...

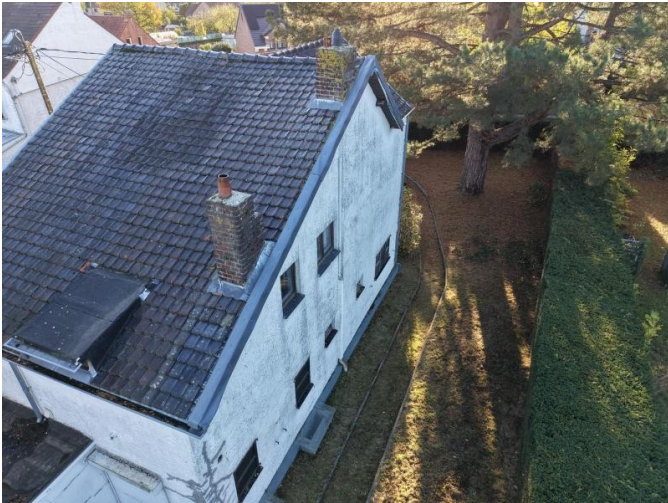
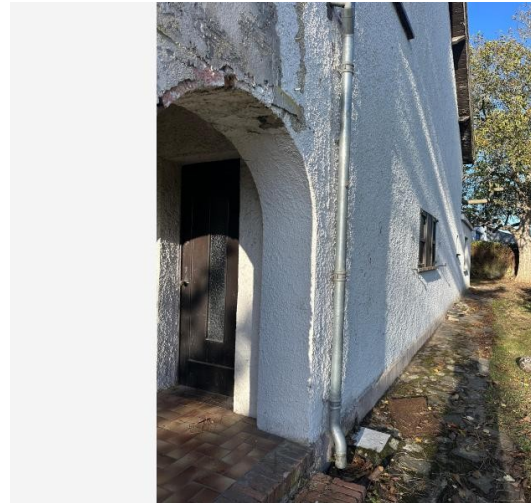
## Fiche 6: Crepi buitengevel

Geen asbest

| # | Type | Referentie | Resultaat |
|---|---|---|---|
| 6.1 | Mengmonster | X3 | Geen asbest |

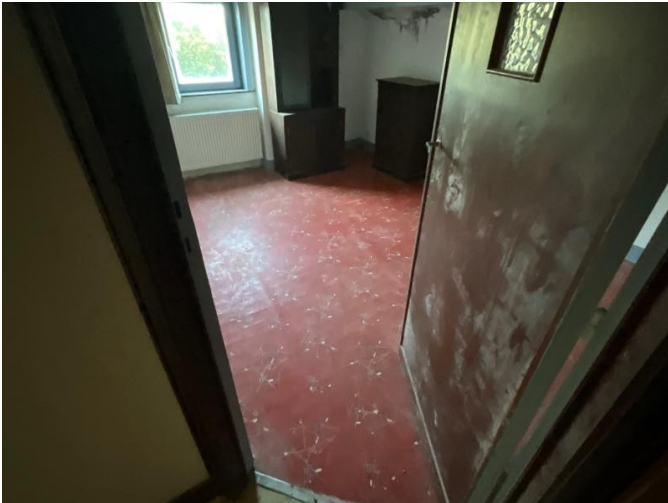
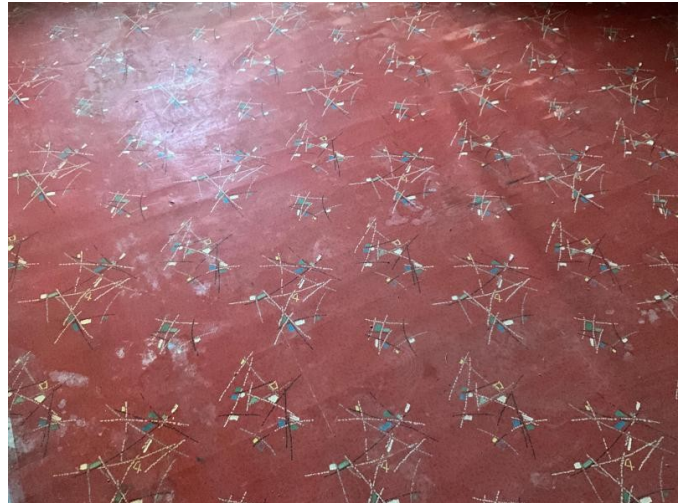
## Fiche 7: Vinylvloer rood

Geen asbest

| # | Type | Referentie | Resultaat |
|---|---|---|---|
| 7.1 | Puntmonster | PU3 | Geen asbest |

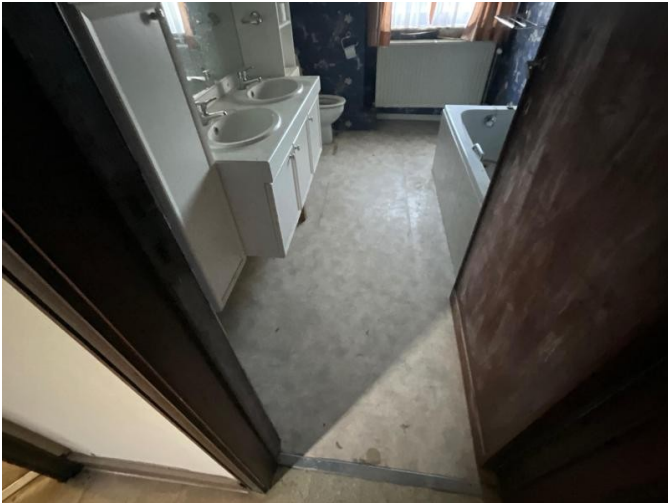
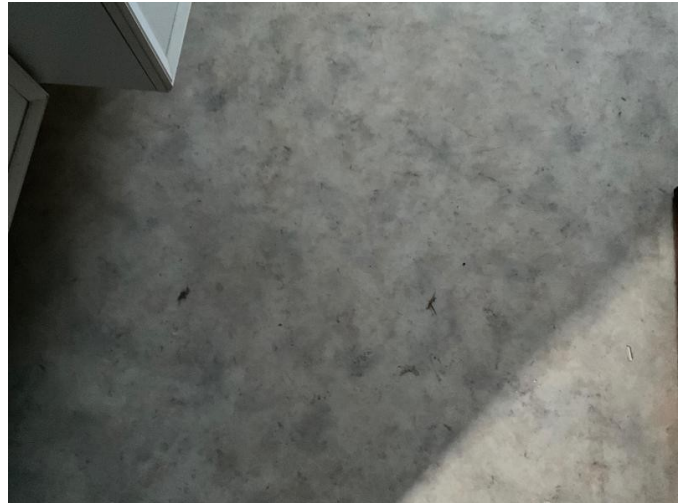
## Fiche 8: Vinylvloer badkamer

Geen asbest

| # | Type | Referentie | Resultaat |
|---|---|---|---|
| 8.1 | Puntmonster | PU2 | Geen asbest |

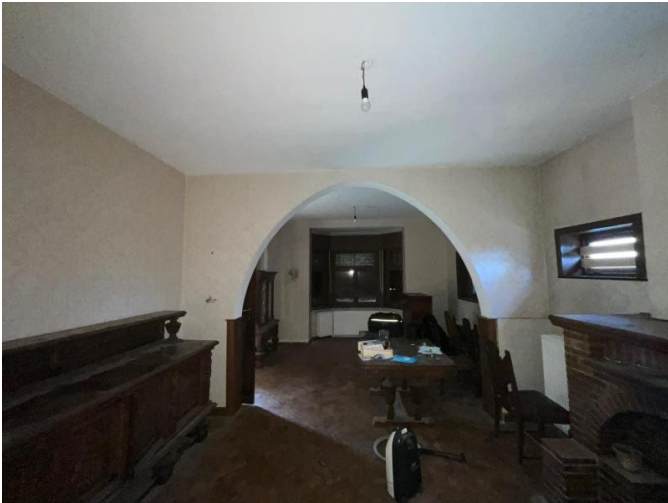
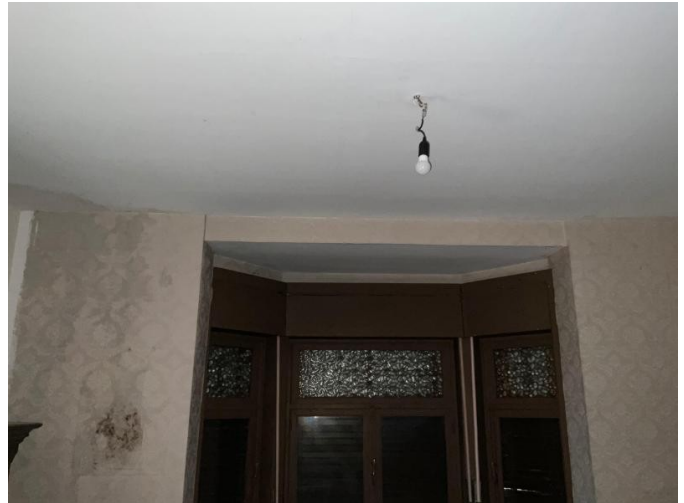
## Fiche 9: Beploistering plafond

Geen asbest

| # | Type | Referentie | Resultaat |
|---|---|---|---|
| 9.1 | Mengmonster | X2 | Geen asbest |

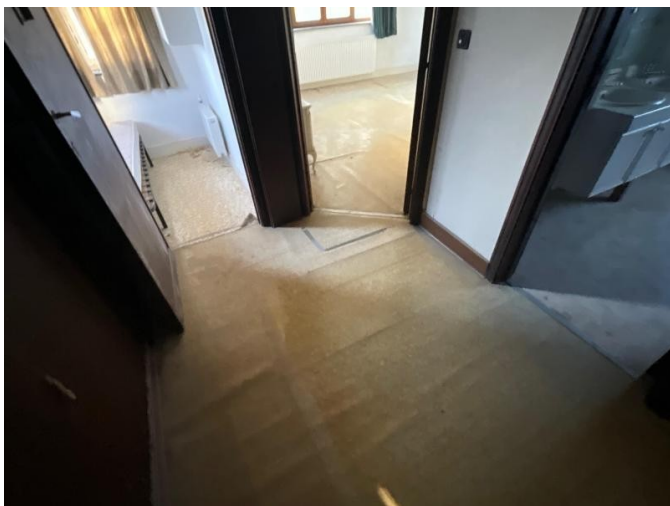
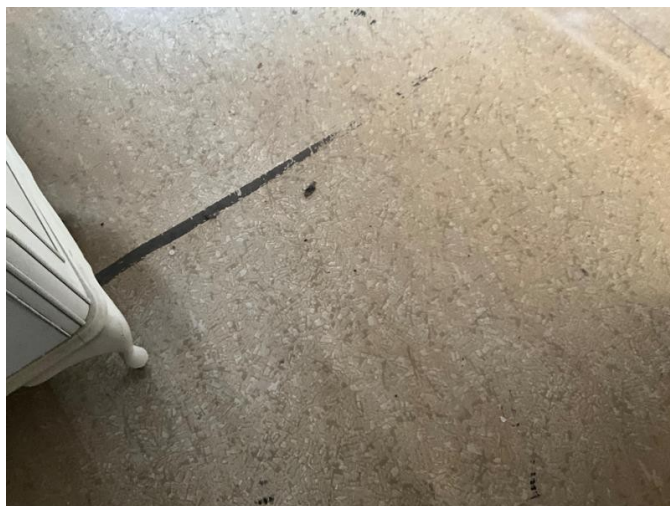
## Fiche 10: Vinylvloer gang + trap

Geen asbest

| # | Type | Referentie | Resultaat |
|---|---|---|---|
| 10.1 | Puntmonster | PU1 | Geen asbest |

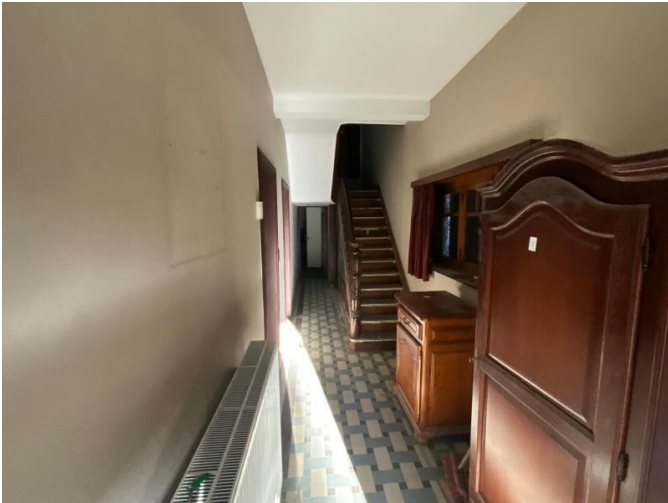
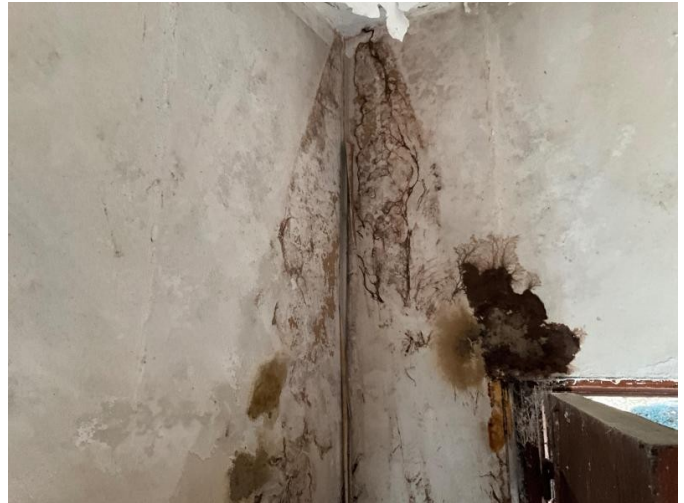
## Fiche 11: Beploistering wanden

Geen asbest

| # | Type | Referentie | Resultaat |
|---|---|---|---|
| 11.1 | Mengmonster | X1 | Geen asbest |

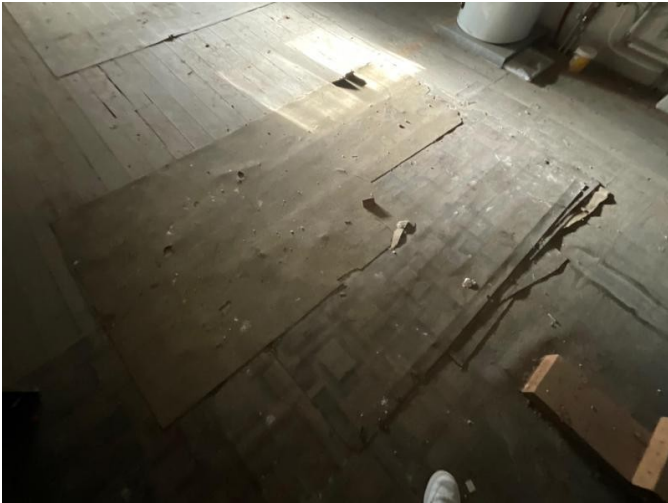
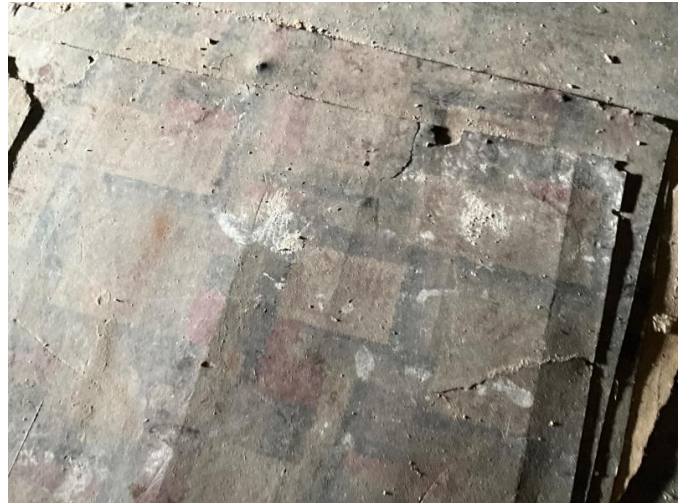
## Fiche 12: Vinylvloer zolder

Geen asbest

| # | Type | Referentie | Resultaat |
|---|---|---|---|
| 12.1 | Puntmonster | PU4 | Geen asbest |

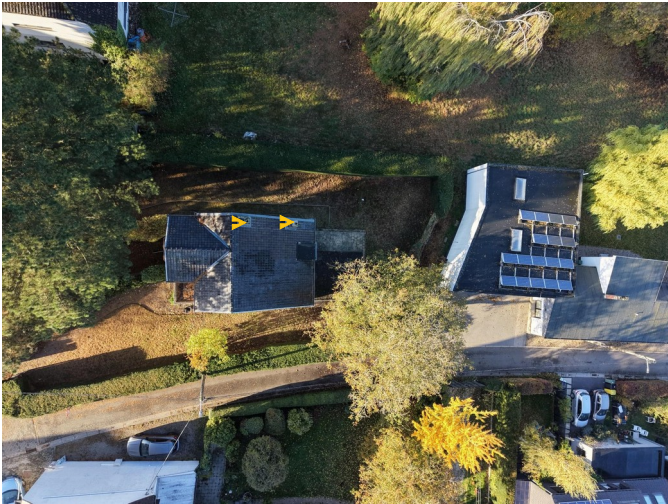
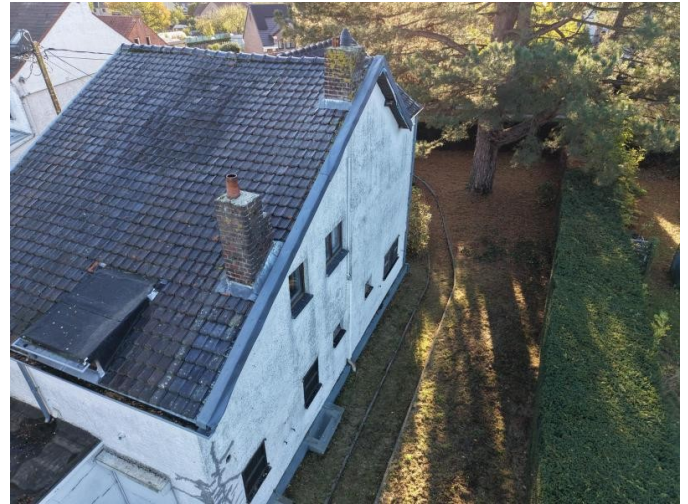
## Fiche 14: Rookgaskanaal (niet verdacht)

| Beschrijving | Notitie | Terug te vinden op plannen |
|---|---|---|
| Fiche 14: Rookgaskanaal (niet verdacht) | Het rookgaskanaal is niet-asbestverdacht. | Plan 1.14: Onderdak |
