# Asbestinventarisatetest

Bevrijdingslaan 91, 1932 Zaventem

Attestnummer : 20250924-000245.000

**Niet-asbestveilig**

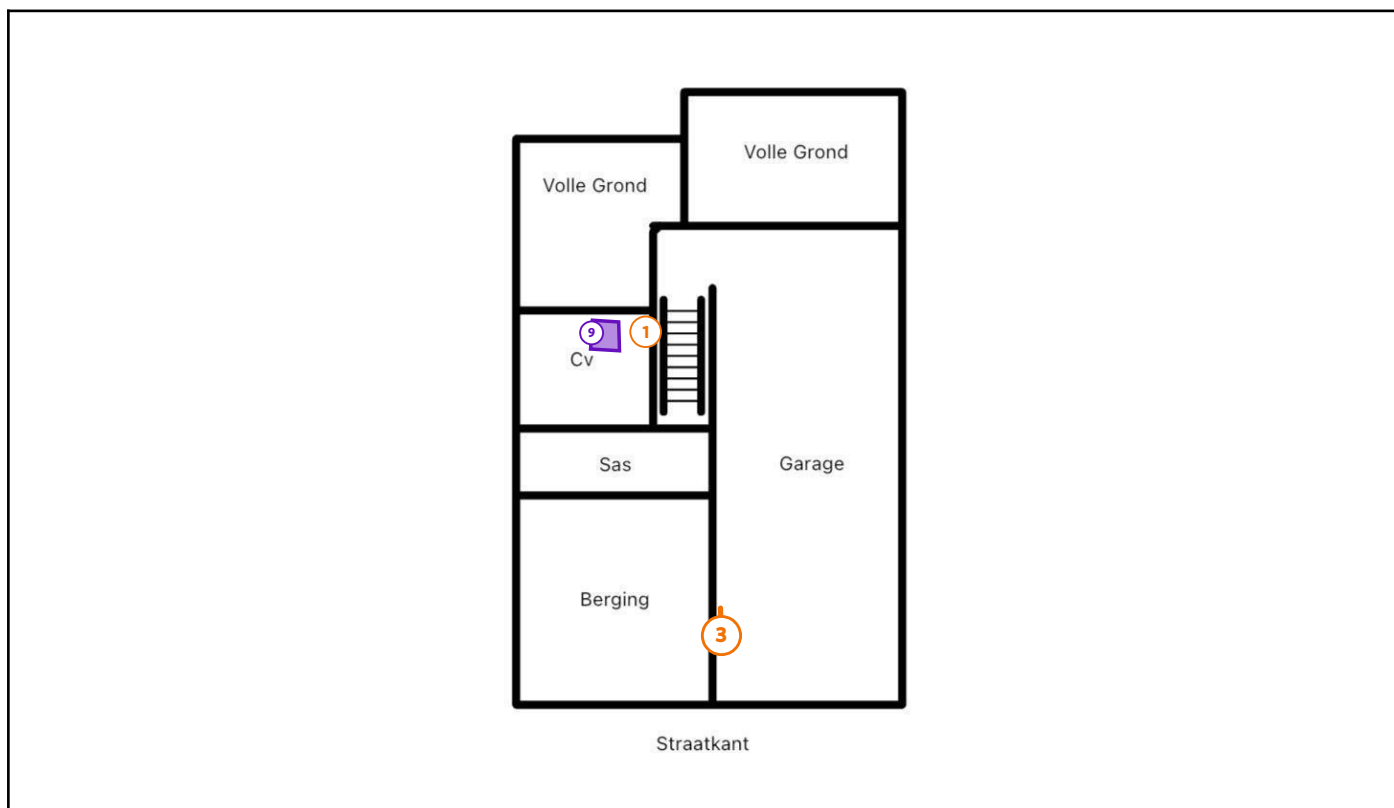
## Plan 1.1: Woning plan V-1 - varia

| Beschrijving | Type | Actie |
|---|---|---|
| 1. Rookgaskanaal asbestcement | Asbestmateriaal | Verwijderen |
| 3. Cementbuis - toevoer water | Asbestmateriaal | Maatregelen nemen |

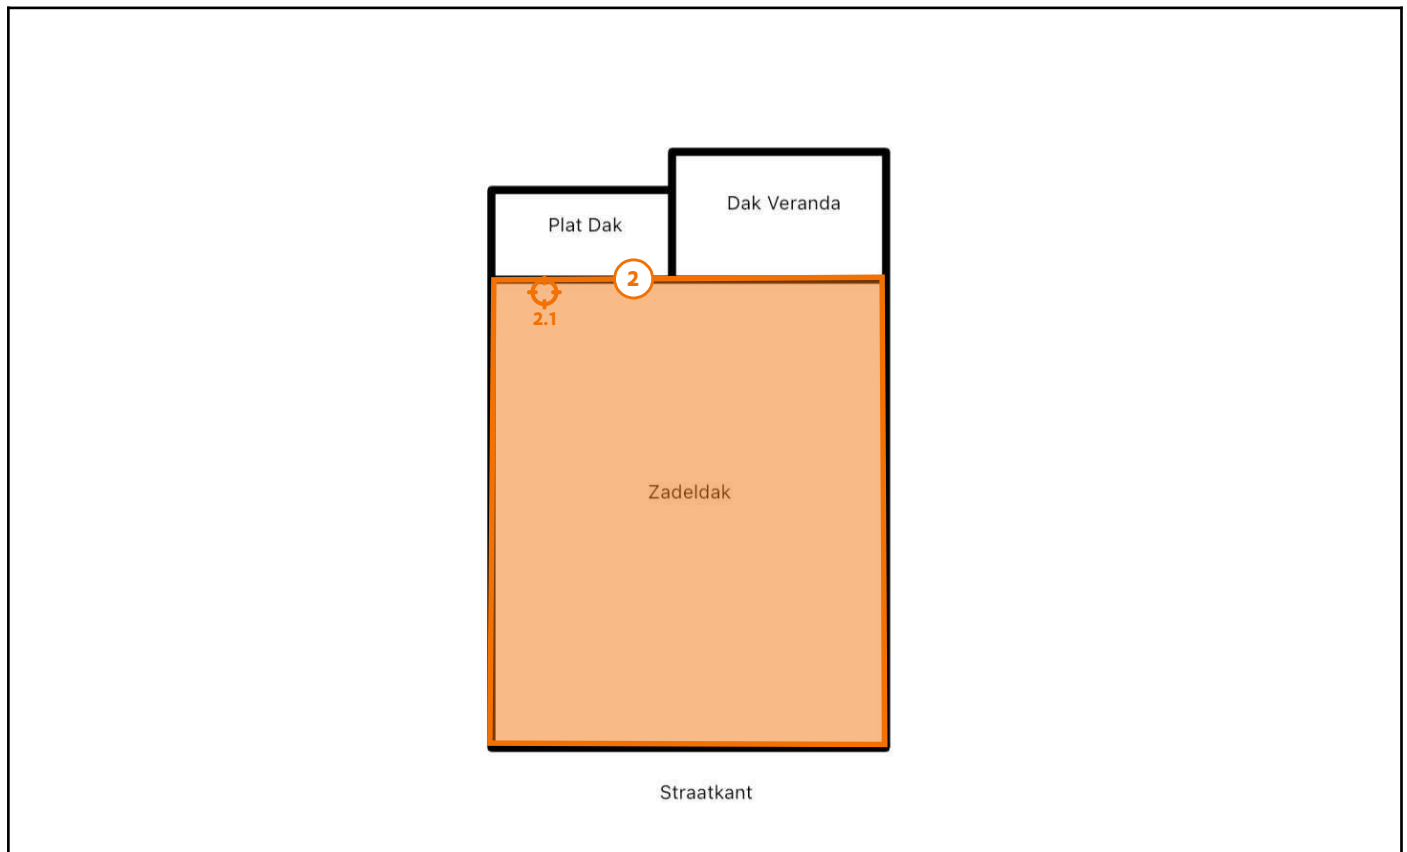
## Plan 1.10: Woning plan - daken bis

| Beschrijving | Type | Actie |
|---|---|---|
| 2. Dak bestaande uit leien | Asbestmateriaal | <a href="#">Verwijderen</a> |

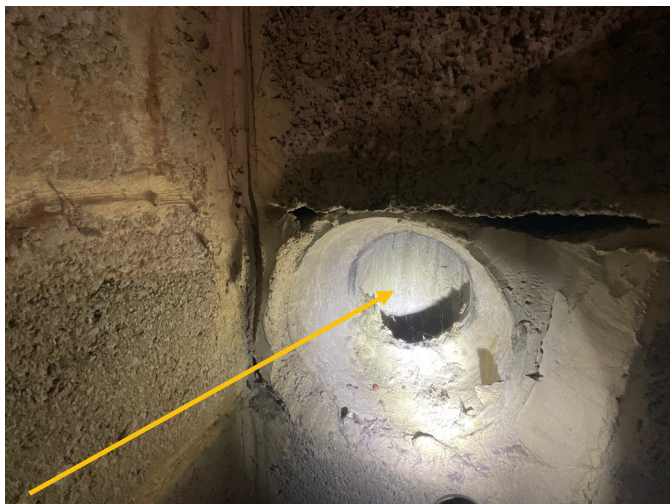
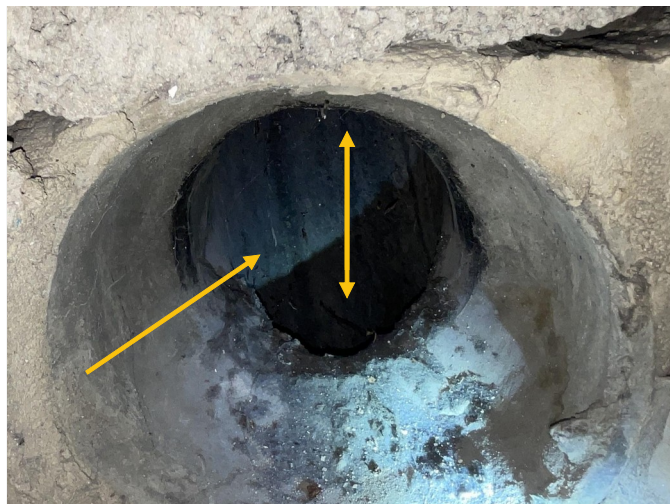
| Eindbeoordeling materiaalrisico | Verhoogd materiaalrisico en/of verhoogde kans op vezelvrijgave |

| Asbestsoort (vezeltype) | Crocidoliet aanwezig |
| Toestand van het materiaal | Licht beschadigd, licht verweerd. Intact calciumsilicaatmateriaal of categorie III 'gebondenheid' |

| Opmerking | <p>Tijdens de inspectie kon asbestcement in de schouw worden vastgesteld. Doch enkel vast te stellen via de kelder.</p> <p>Door de beperkte inspectiemogelijkheden (beperkte manoeuvreerruimte) kan er geen uitspraak gedaan worden van de exacte lengte van de buis.</p> |

Het asbestmateriaal valt onder de mijlpaal van 2040.

- Verwijder dit asbestmateriaal zo snel mogelijk. Volg de toestand goed op.
- Voer bijkomende staalname(s) uit.

- Eenvoudige handelingen: mag via doe-het-zelf of door werknemer(s) met opleidingsattest eenvoudige handelingen  
Deze toepassing betreft een hechtgebonden asbesttoepassing, buiten, en kan door een aannemer die over een opleidingsattest eenvoudige handelingen beschikt of door een particulier (doe-het-zelf), verwijderd worden indien:
  - 1) er geen verhoogd risico op vrijgave van asbestvezels ontstaat;
  - 2) de toepassing voorafgaand wordt gefixeerd/bevochtigd;
  - 3) de individuele elementen zonder machinale werktuigen en zonder breken of gooien een voor een losgemaakt worden;
  - 4) in gesloten (dubbele, luchtdichte en transparante) verpakking weggevoerd worden naar een erkend

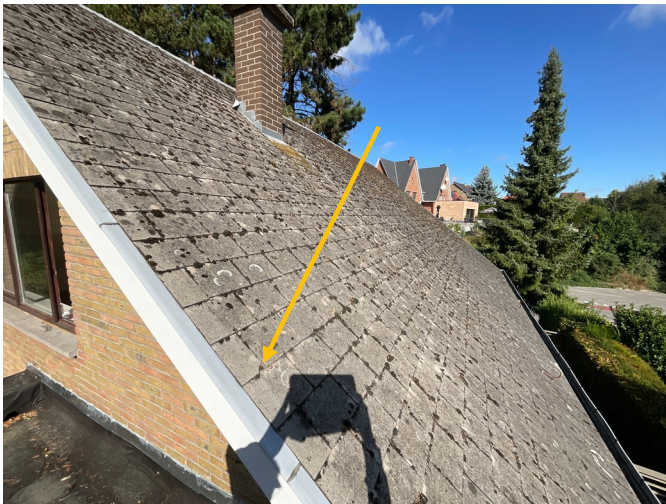
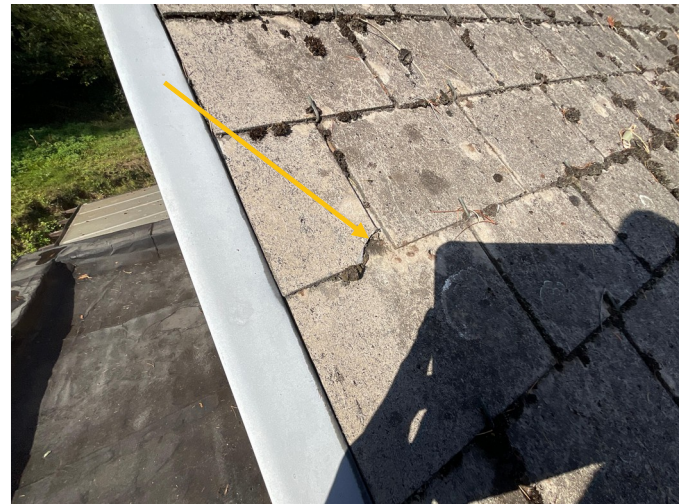
| Eindbeoordeling materiaalrisico | Verhoogd materiaalrisico en/of verhoogde kans op vezelvrijgave |

| Asbestsoort (vezeltype) | Alleen chrysotiel |
| Toestand van het materiaal | Matig beschadigd, matig verweerd |

| # | Type | Referentie | Resultaat |
|---|---|---|---|
| 2.1 | Puntmonster | MM03 | Chrysotiel |

Het asbestmateriaal valt onder de mijlpaal van 2034.

- Verwijder dit asbestmateriaal zo snel mogelijk. Volg de toestand goed op.
- Hemelwater dat afspoelt van asbestcement daken of gevels kan asbestdeeltjes bevatten. Gebruik het enkel voor gesloten circuits (bv. spoelen toiletten). Reinig na het vervangen van het dak of de gevel de dakgoten en regenwaterput of -ton om asbesthoudend sediment of slib te verwijderen

- Eenvoudige handelingen: mag via doe-het-zelf of door werknemer(s) met opleidingsattest eenvoudige handelingen  
Deze toepassing betreft een hechtgebonden asbesttoepassing en kan door een aannemer die over een opleidingsattest eenvoudige handelingen beschikt of door een particulier (doe-het-zelf), verwijderd worden indien:
  - 1) er geen verhoogd risico op vrijgave van asbestvezels ontstaat;
  - 2) de toepassing voorafgaand wordt gefixeerd/bevochtigd;
  - 3) de individuele elementen zonder machinale werktuigen en zonder breken of gooien een voor een losgemaakt worden;

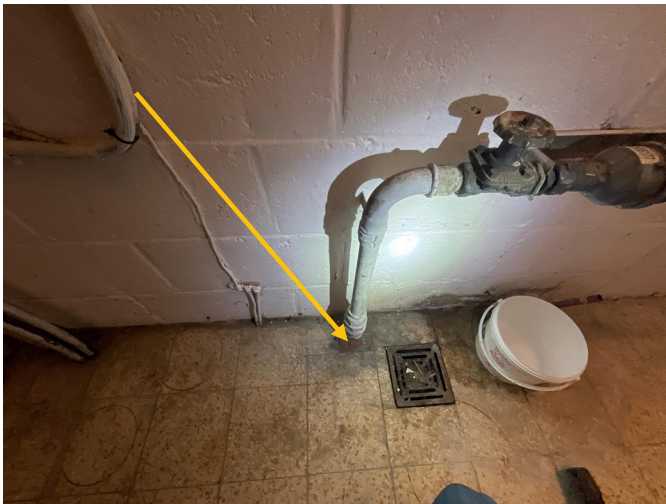
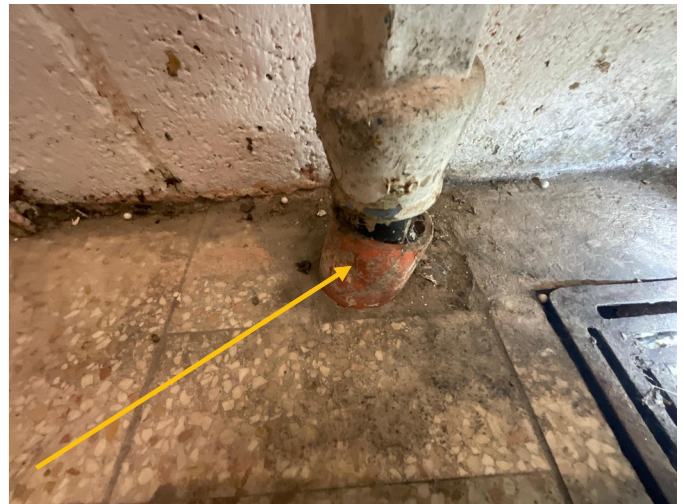
| Eindbeoordeling materiaalrisico | Verhoogd materiaalrisico en/of verhoogde kans op vezelvrijgave |

| Asbestsoort (vezeltype) | Crocidoliet aanwezig |
| Toestand van het materiaal | Licht beschadigd, licht verweerd. Intact calciumsilicaatmateriaal of categorie III 'gebondenheid' |

Het asbestmateriaal valt onder de mijlpaal van 2040.

- Zorg voor een veilig beheer. Vermijd het beschadigen van het asbestmateriaal. Controleer de toestand jaarlijks op wijzigingen.
- Voer bijkomende staalname(s) uit.

- Eenvoudige handelingen: mag via doe-het-zelf of door werknemer(s) met opleidingsattest eenvoudige handelingen  
Deze toepassing betreft een hechtgebonden asbesttoepassing, binnen, en kan door een aannemer die over een opleidingsattest eenvoudige handelingen beschikt of door een particulier (doe-het-zelf), verwijderd worden indien:
  - 1) er geen verhoogd risico op vrijgave van asbestvezels ontstaat;
  - 2) de toepassing voorafgaand wordt gefixeerd/bevochtigd;
  - 3) de individuele elementen zonder machinale werktuigen en zonder breken of gooien een voor een losgemaakt worden;

- Eenvoudige handelingen: enkel door erkend asbestverwijderaar  
Indien bovenstaande criteria worden overschreden, wanneer de buis bv. niet zonder breken verwijderd kan worden:

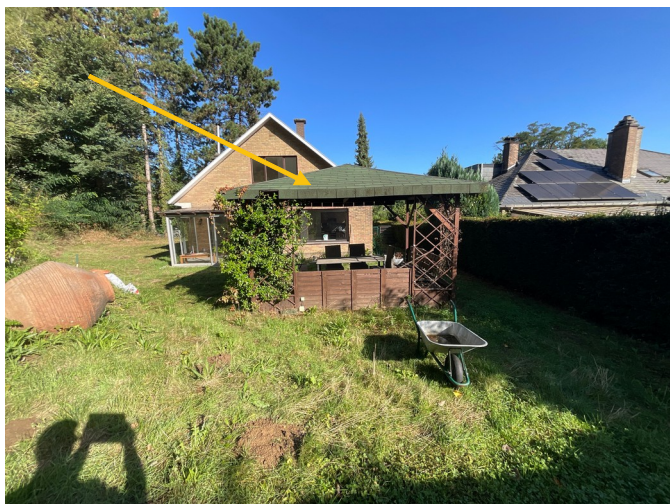
Situeringsfoto

| Opmerking | Tijdens de rondgang doorheen de TCR (= toegankelijke constructie met risicobouwjaar) werd vastgesteld dat de patio gebouwd werd na 2001. |
