# Asbestinventarisatattest

Balansstraat 118, 2018 Antwerpen

Attestnummer : 20251128-000260.000

Uitgegeven op : 28.11.2025

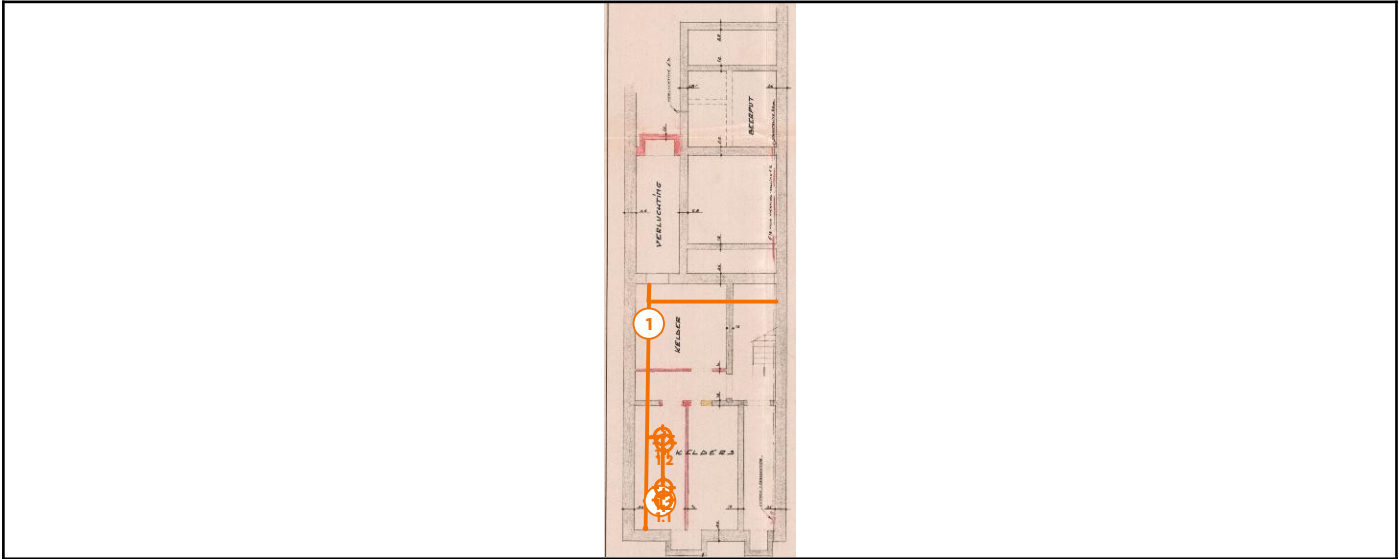
# Plan 1.1: Kelder

| Beschrijving | Type | Actie |
|---|---|---|
| 1. Leidingisolatie | Asbestmateriaal | <a href="#">Verwijderen</a> |

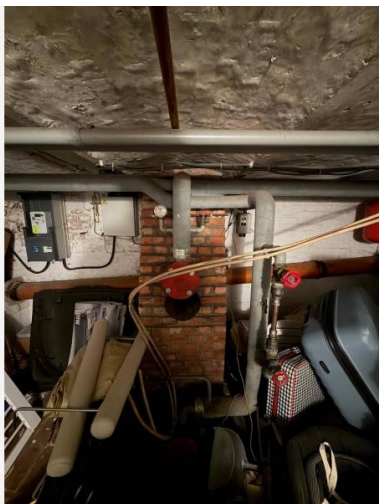
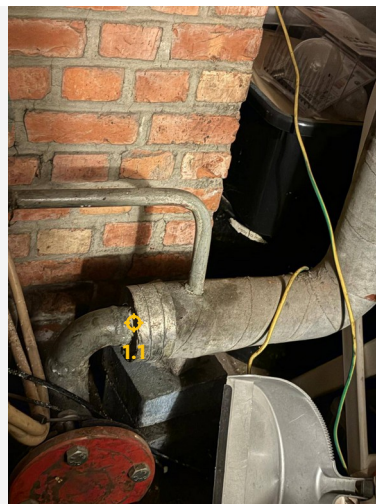
| Fiche 1: Leidingisolatie..... | 13 |

Het asbestmateriaal valt onder de mijlpaal van 2034.

| Eindbeoordeling materiaalrisico | Laag materiaalrisico en/of verlaagde kans op vezelvrijgave |

| Gebondenheid | Categorie 2: niet-hechtgebonden met matrix |
| Asbestsoort (vezeltype) | Amfibool aanwezig, uitgezonderd crocidoliet |
| Asbestconcentratie | Hoog ( $\geq 50\%$ ) |
| Afschermingsgraad van het gehele materiaal | Enkel randen niet afgeschermd maar geen contact met binnenluchtstromen |
| Toestand van het materiaal | Licht beschadigd, licht verweerd. Intact calciumsilicaatmateriaal of categorie III 'gebondenheid' |

| # | Type | Referentie | Resultaat |
|---|---|---|---|
| 1.1 | Mengmonster | MN01 | Amosiet |
| 1.2 | Mengmonster | MN02 | Amosiet |

| Beschrijving | Leidingisolatie |
| Hoeveelheid (lengte - omtrek - dikte - aantal) | <ul style="list-style-type: none"><li>• 13,00 m - 60,00 cm - 3,00 cm - 1 stuk</li></ul> |

- Verwijder dit asbestmateriaal zo snel mogelijk. Volg de toestand goed op.

- Hermetische zone (erkend asbestverwijderaar)  
De keuze voor een hermetische zone bij het verwijderen van leidingisolatie is noodzakelijk om de verspreiding van asbestvezels naar de omgeving te voorkomen en de veiligheid van werknemers en derden te waarborgen. Door de werkruimte volledig luchtdicht af te sluiten en onderdruk toe te passen met filtersystemen, blijven vrijkomende vezels binnen de zone en kan de luchtkwaliteit nadien gecontroleerd worden. De leidingisolatie wordt in deze zone eerst bevochtigd om stofvorming te beperken en vervolgens zorgvuldig met handgereedschap verwijderd. Het materiaal wordt meteen dubbel verpakt in luchtdichte zakken, waarna de leidingen en de omgeving grondig gereinigd worden. Pas na een visuele controle en eventueel een luchtmeting wordt de hermetische zone vrijgegeven

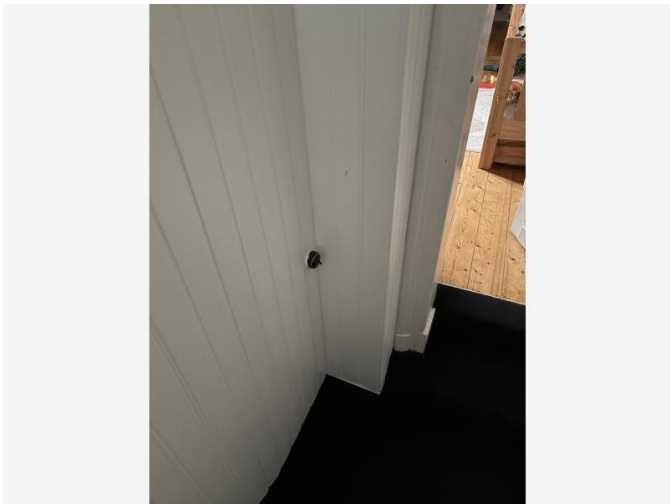
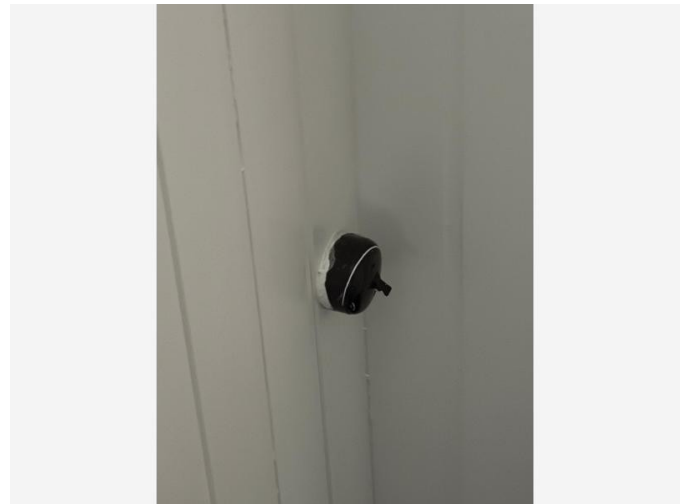
| Fiche 2: Bakeliet schakelaars..... | 16 |

Het asbestmateriaal valt onder de mijlpaal van 2040.

| Eindbeoordeling materiaalrisico | Laag materiaalrisico en/of verlaagde kans op vezelvrijgave |

| Gebondenheid | Categorie 1: hechtgebonden in oorsprong |
| Asbestsoort (vezeltype) | Crocidoliet aanwezig |
| Afschermingsgraad van het gehele materiaal | Geheel of deels (ook) vrij aan de binnenlucht |
| Toestand van het materiaal | Onbeschadigd, niet verweerd |

| Beschrijving | Bakeliet schakelaars |

- Zorg voor een veilig beheer. Vermijd het beschadigen van het asbestmateriaal. Controleer de toestand jaarlijks op wijzigingen.

- Eenvoudige handelingen: mag via doe-het-zelf of door werknemer(s) met opleidingsattest eenvoudige handelingen  
De keuze voor eenvoudige handelingen is aangewezen wanneer het gaat om stevig en niet-beschadigd asbesthoudend materiaal, zoals bakeliet, dat in beperkte hoeveelheid en zonder ingewikkelde technieken kan worden verwijderd. Wel met de nodige bescherming en veiligheid, zonder schade toe te brengen.

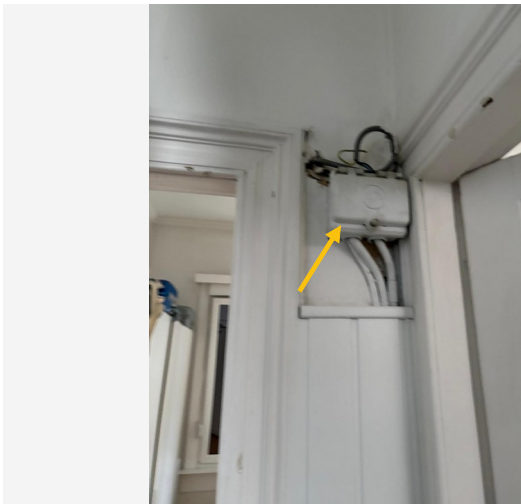
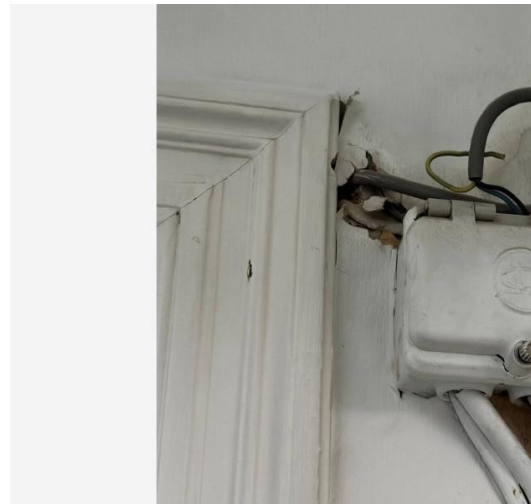
| Fiche 3: Bakeliet elektriciteits installatie..... | 19 |

Het asbestmateriaal valt onder de mijlpaal van 2040.

| Eindbeoordeling materiaalrisico | Zeer laag materiaalrisico en/of zeer lage kans op vezelvrijgave |

| Asbestsoort (vezeltype) | Crocidoliet aanwezig |
| Afschermingsgraad van het gehele materiaal | Niet stootvaste afscherming |
| Toestand van het materiaal | Onbeschadigd, niet verweerd |

| Beschrijving | Bakeliet elektriciteits installatie |

- Zorg voor een veilig beheer. Vermijd het beschadigen van het asbestmateriaal. Controleer de toestand jaarlijks op wijzigingen.

- Eenvoudige handelingen: mag via doe-het-zelf of door werknemer(s) met opleidingsattest eenvoudige handelingen  
De keuze voor eenvoudige handelingen is aangewezen wanneer het gaat om stevig en niet-beschadigd asbesthoudend materiaal, zoals bakeliet, dat in beperkte hoeveelheid en zonder ingewikkelde technieken kan worden verwijderd. Wel met de nodige bescherming en veiligheid, zonder schade toe te brengen.

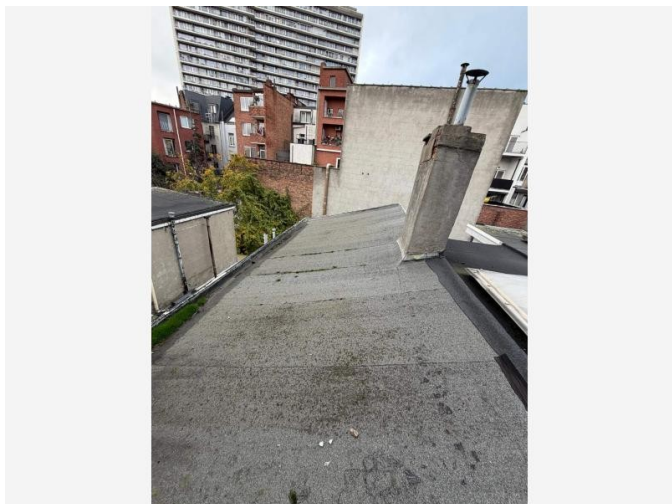
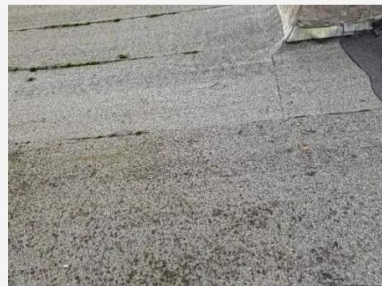
| Fiche 4: Roofing..... | 22 |

Het asbestmateriaal valt onder de mijlpaal van 2040.

| Eindbeoordeling materiaalrisico | Laag materiaalrisico en/of verlaagde kans op vezelvrijgave |

| Asbestsoort (vezeltype) | Alleen chrysotiel |
| Afschermingsgraad van het gehele materiaal | Geheel of deels vrij aan de buitenlucht |
| Toestand van het materiaal | Licht beschadigd, licht verweerd. Intact calciumsilicaatmateriaal of categorie III 'gebondenheid' |

| Beschrijving | Roofing |
| Opmerking | Geen staalname - kans op lekkage |

- Zorg voor een veilig beheer. Vermijd het beschadigen van het asbestmateriaal. Controleer de toestand jaarlijks op wijzigingen.

- Eenvoudige handelingen: enkel door erkend asbestverwijderaar  
In dit geval mogen de werken uitsluitend worden uitgevoerd door een erkend asbestverwijderaar die beschikt over de nodige opleiding en middelen om het materiaal op een veilige manier te verwijderen vanwege bevestigingswijze van het materiaal. LET OP ENKEL INDIEN ASBESTHOUDEND

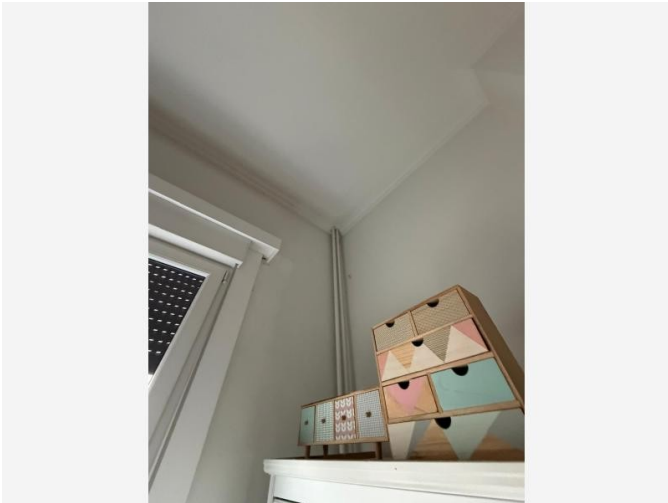
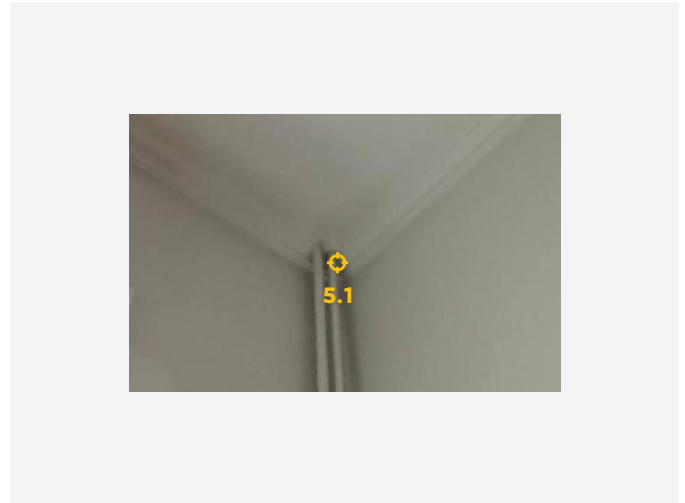
## Fiche 5: Pleisterwerk plafonds

Geen asbest

| # | Type | Referentie | Resultaat |
|---|---|---|---|
| 5.1 | Mengmonster | MN04 | Geen asbest |

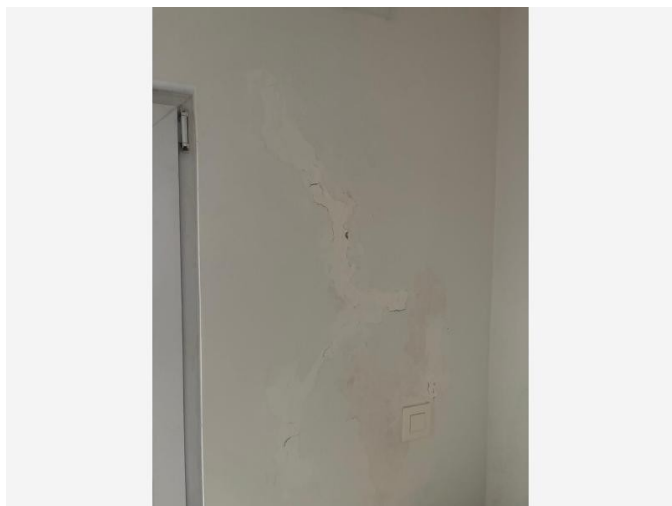
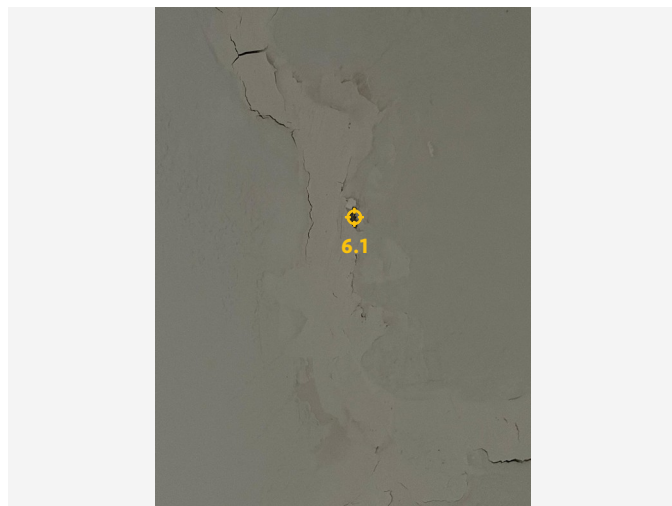
## Fiche 6: Pleisterwerk muren

Geen asbest

| # | Type | Referentie | Resultaat |
|---|---|---|---|
| 6.1 | Mengmonster | MN03 | Geen asbest |
