# Asbestinventarisatetest

Willem Herreynsstraat 27, 2800 Mechelen

Attestnummer : 20240527-000294.000

Uitgegeven op : 27.05.2024

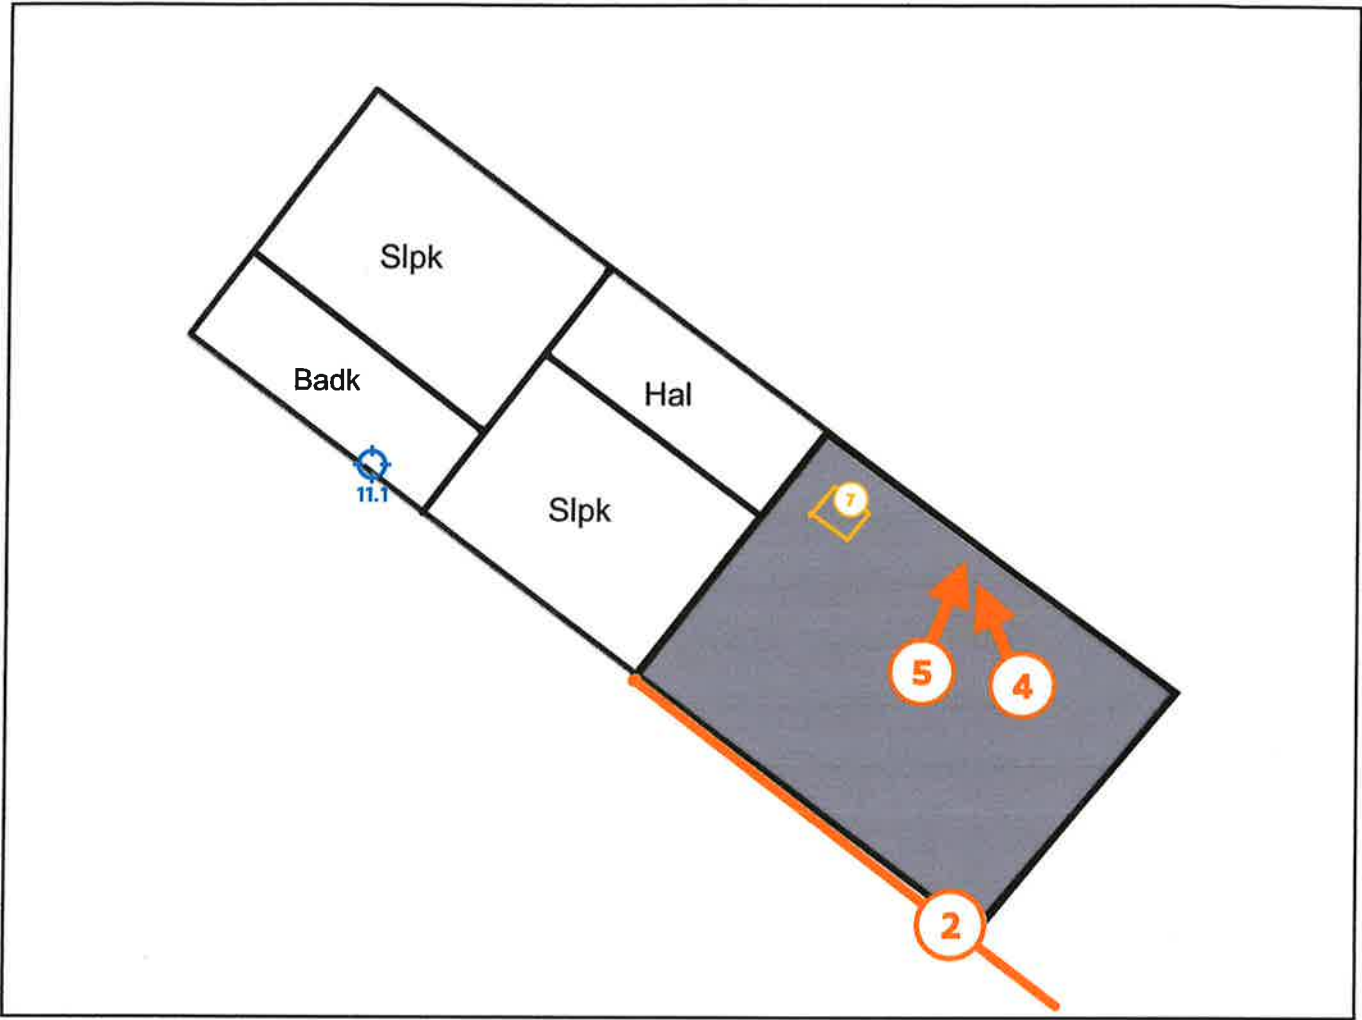
## Plan 1.2: 1e Verdiep

| Beschrijving | Type | Actie |
|---|---|---|
| 2. Deksteen scheidingsmuur | Asbestmateriaal | Verwijderen |
| 4. Cementen schouwhoed | Asbestmateriaal | Verwijderen |
| 5. Cementbuis schouw | Asbestmateriaal | Verwijderen |
| 7. Mastiek (oud) schrijnwerk veluxen | Asbestmateriaal | Zorgvuldig beheren |

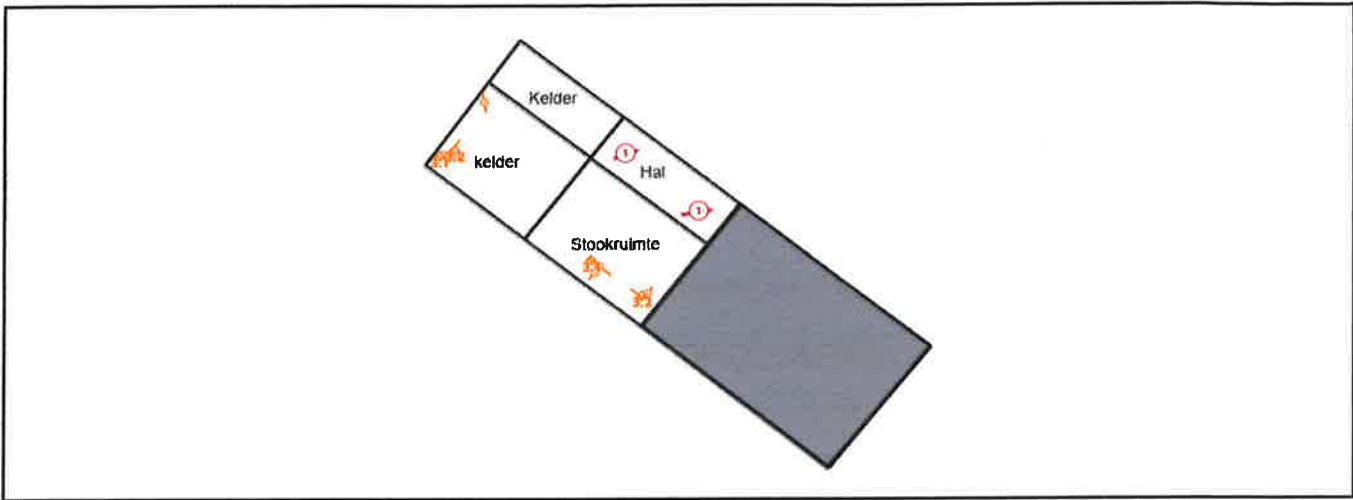
# Plan 1.8: Kelder

| Beschrijving | Type | Actie |
|---|---|---|
| 1. Afval vinylzeil kelder | Asbestmateriaal | Dringend verwijderen |
| 3. Leidingisolatie kelder | Asbestmateriaal | Verwijderen |

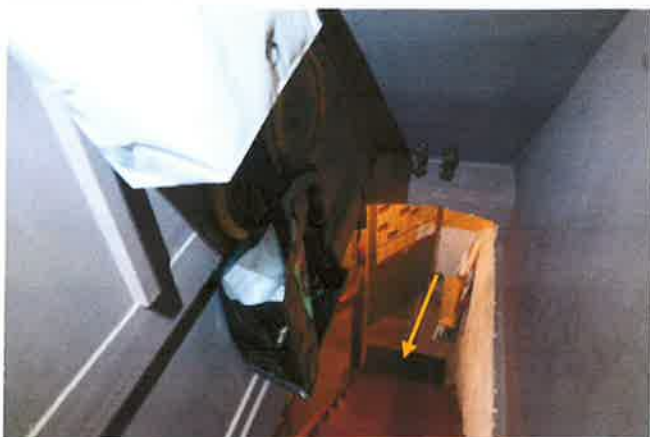
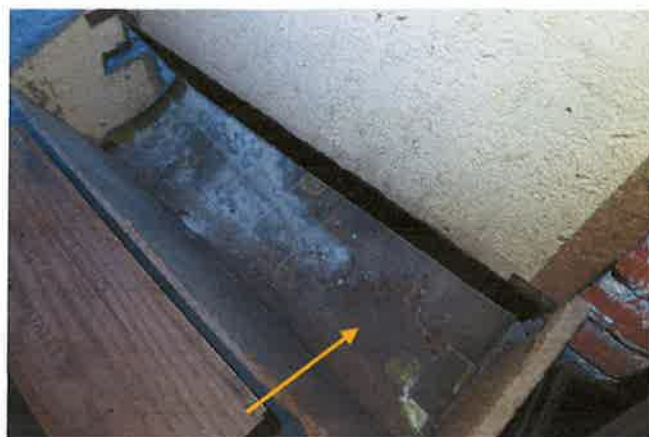
## Fiche 1: Afval vinylzeil kelder

Asbestmateriaal - afvalstof

| Aanwezige resten | 2 stukken vinylzeilen in de kelder. |
| Gebondenheid op basis van bindmiddel | Niet-hechtgebonden |

**Dringend verwijderen**

- Verwijder het asbestafval.

- Eenvoudige handelingen: enkel door erkend asbestverwijderaar  
Het afval betreft een niet hechtgebonden toepassingen, enkel door erkend asbestverwijderaar.

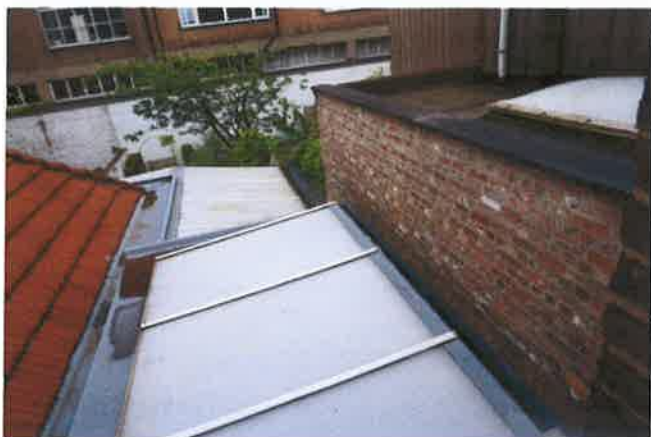
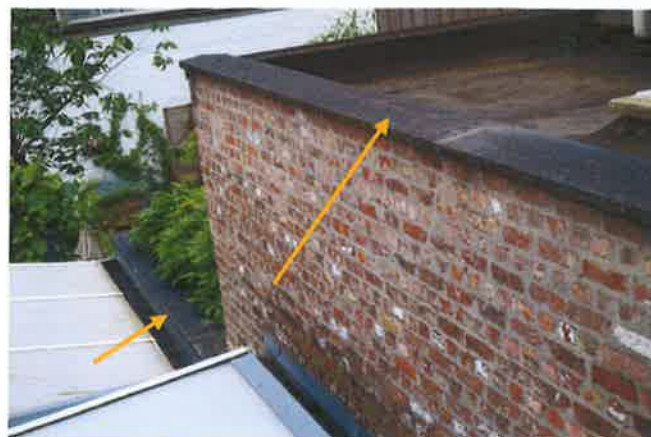
## Fiche 2: Deksteen scheidingsmuur

| Eindbeoordeling materiaalrisico | Verhoogd materiaalrisico en/of verhoogde kans op vezelvrijgave |

| Asbestsoort (vezeltype) | Crocidoliet aanwezig |
| Toestand van het materiaal | Matig beschadigd, matig verweerd |

Verwijderen

- Verwijder dit asbestmateriaal zo snel mogelijk. Volg de toestand goed op.

- Eenvoudige handelingen: mag via doe-het-zelf of door werknemer(s) met opleidingsattest eenvoudige handelingen  
Dekstenen in asbestcement zijn een hechtgebonden toepassing, deze dienen voorzichtig te worden verwijderd zonder te breken/slijpen om vezelvrijgave te vermijden.

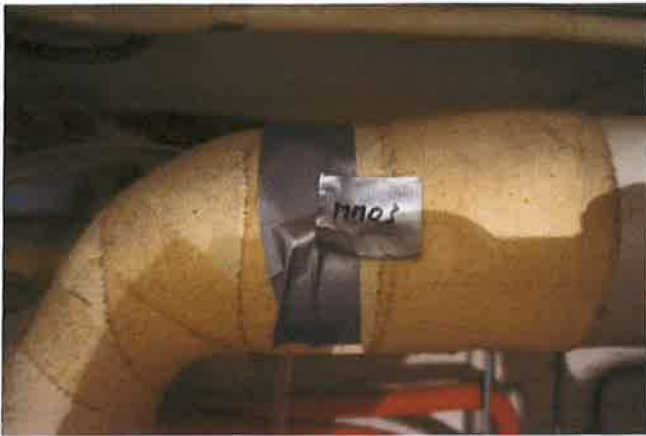
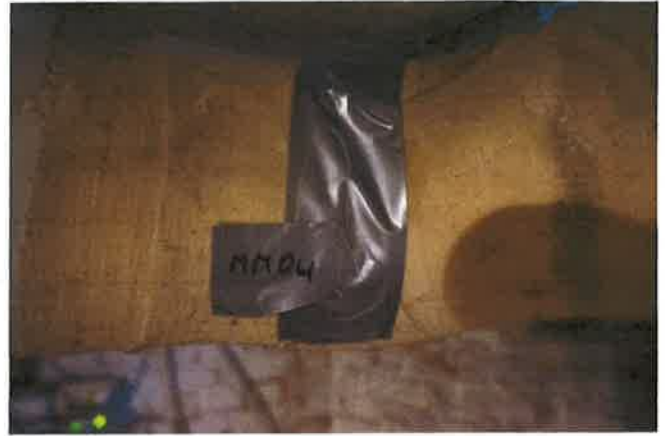
## Fiche 3: Leidingisolatie kelder

| Eindbeoordeling materiaalrisico | Verhoogd materiaalrisico en/of verhoogde kans op vezelvrijgave |

| Asbestconcentratie | Hoog ( $\geq 50\%$ ) |
| Toestand van het materiaal | Licht beschadigd, licht verweerd. Intact materiaal type Pical – asbestboard of categorie III 'gebondenheid' |

| # | Type | Referentie | Resultaat |
|---|---|---|---|
| 3.2 | Mengmonster | MM04 | Amosiet, Chrysotiel |

Verwijderen

- Verwijder dit asbestmateriaal zo snel mogelijk. Volg de toestand goed op.

- Hermetische zone (erkend asbestverwijderaar)  
Leidingisolatie is een niet hechtgebonden toepassing en mag niet doe-het-zelf verwijderd worden. Aangezien dit niet zonder te scheuren/breken verwijderd kan worden. Bij deze werken komen er steeds asbestvezels vrij in een binnenruimte.

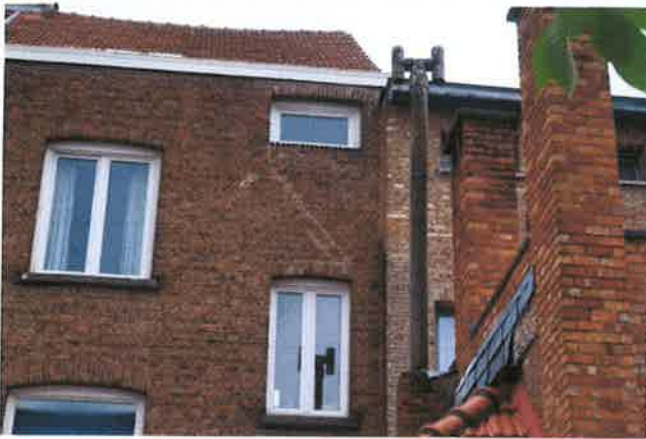
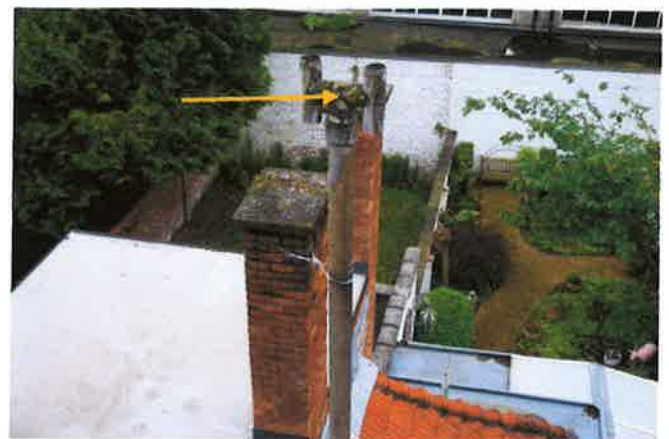
## Fiche 4: Cementen schouwwhoed

| Eindbeoordeling materiaalarisico | Verhoogd materiaalarisico en/of verhoogde kans op vezelvrijgave |

| Asbestsoort (vezeltype) | Crocidoliet aanwezig |
| Toestand van het materiaal | Matig beschadigd, matig verweerd |

Verwijderen

- Verwijder dit asbestmateriaal zo snel mogelijk. Volg de toestand goed op.

- Eenvoudige handelingen: mag via doe-het-zelf of door werknemer(s) met opleidingsattest eenvoudige handelingen  
De cementen schouwwhoed is een hechtgebonden toepassing. Deze dient voorzichtig te worden verwijderd, zonder te breken of er in te slijpen.

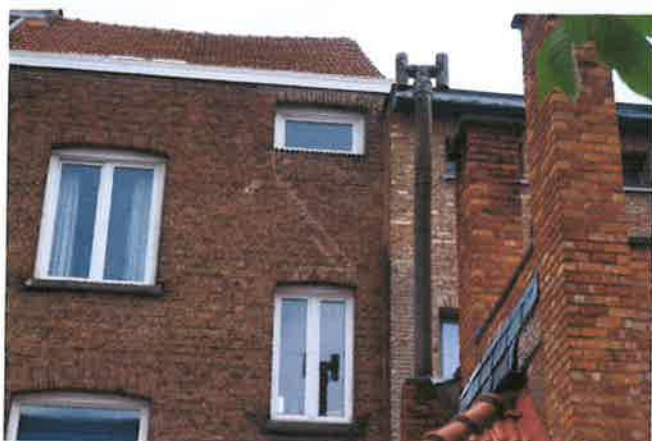
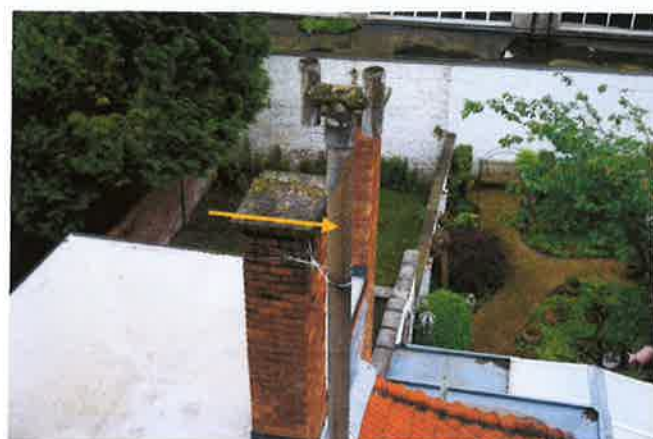
## Fiche 5: Cementbuis schouw

| Eindbeoordeling materiaalarisico | Verhoogd materiaalarisico en/of verhoogde kans op vezelvrijgave |

| Asbestsoort (vezeltype) | Crocidoliet aanwezig |
| Toestand van het materiaal | Matig beschadigd, matig verweerd |

| <b>Opmerking</b> | Het betreft een schatting van de hoeveelheid. (buis niet volledig zichtbaar) |

Verwijderen

- Verwijder dit asbestmateriaal zo snel mogelijk. Volg de toestand goed op.

- Eenvoudige handelingen: mag via doe-het-zelf of door werknemer(s) met opleidingsattest eenvoudige handelingen  
De asbestcementen buis is een hechtgebonden toepassing. Deze dient voorzichtig te worden verwijderd, zonder de buis te breken of er in te slijpen.

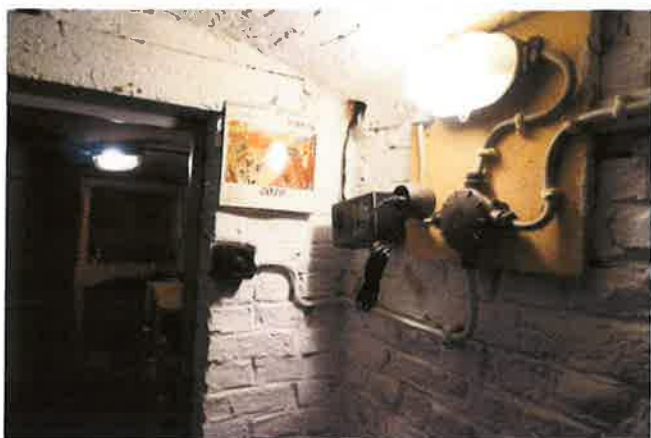
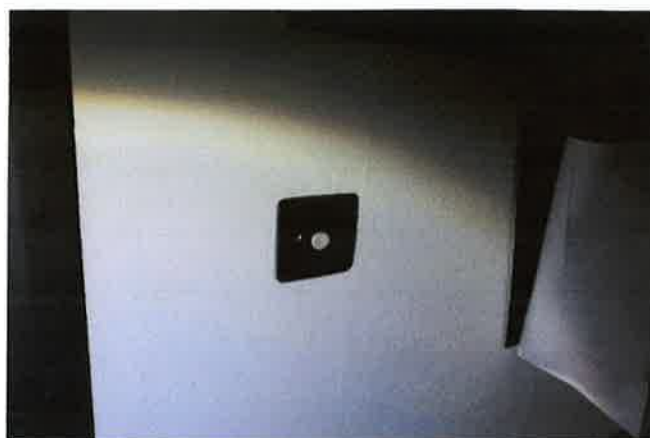
| Eindbeoordeling materiaalarisico | Laag materiaalarisico en/of verlaagde kans op vezelvrijgave |

| Toestand van het materiaal | Onbeschadigd, niet verweerd |

| <b>Opmerking</b> | Het betreft al het oud elektrisch (schakel)materieel van bakeliet (bvb; schakelaars/klemmendozen/stopcontacten/lamphouders...) Het betreft een ruwe schatting van de hoeveelheid. |

Zorgvuldig beheren

- Zorg voor een veilig beheer. Vermijd het beschadigen van het asbestmateriaal. Controleer de toestand jaarlijks op wijzigingen.

- Eenvoudige handelingen: mag via doe-het-zelf of door werknemer(s) met opleidingsattest eenvoudige handelingen  
Elektrisch materiaal uit bakeliet zijn hechtgebonden toepassingen. Deze dienen voorzichtig te worden verwijderd zonder te breken.

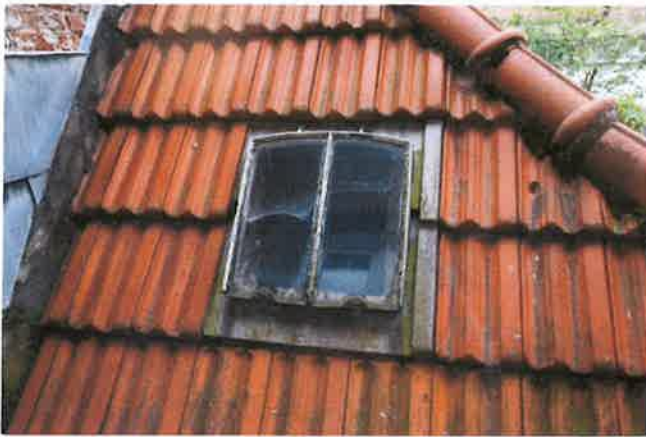
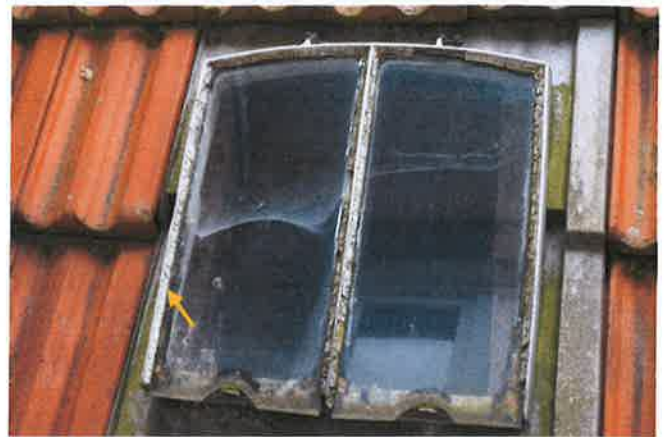
## Fiche 7: Mastiek (oud) schrijnwerk veluxen

| Eindbeoordeling materiaalsrisico | Laag materiaalsrisico en/of verlaagde kans op vezelvrijgave |

| Toestand van het materiaal | Licht beschadigd, licht verweerd. Intact materiaal type Pical – asbestboard of categorie III 'gebondenheid' |

| <b>Opmerking</b> | Al het oude schrijnwerk dat mastiek bevat die (half)hard is geworden is verdacht. Het betreft een ruwe schatting van de hoeveelheid. |

Zorgvuldig beheren

- Zorg voor een veilig beheer. Vermijd het beschadigen van het asbestmateriaal. Controleer de toestand jaarlijks op wijzigingen.

- Eenvoudige handelingen: mag via doe-het-zelf of door werknemer(s) met opleidingsattest eenvoudige handelingen  
Mastiek is een hechtgebonden toepassing. Deze dient voorzichtig te worden verwijderd ofwel door middel van bvb spatel, ofwel in zijn geheel met schrijnwerk. Zorg ervoor dat er geen resten achterblijven.

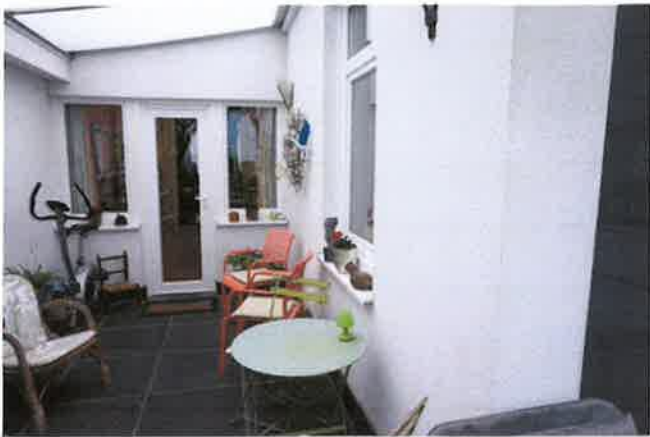
# Fiche 8: Crepi achtergevel

De crepi op de achtergevel is vernieuwd na 2001.
